期 間 入 札 の 公 告

令和8年(ケ)第6号

現況調査報告書

評 価 書

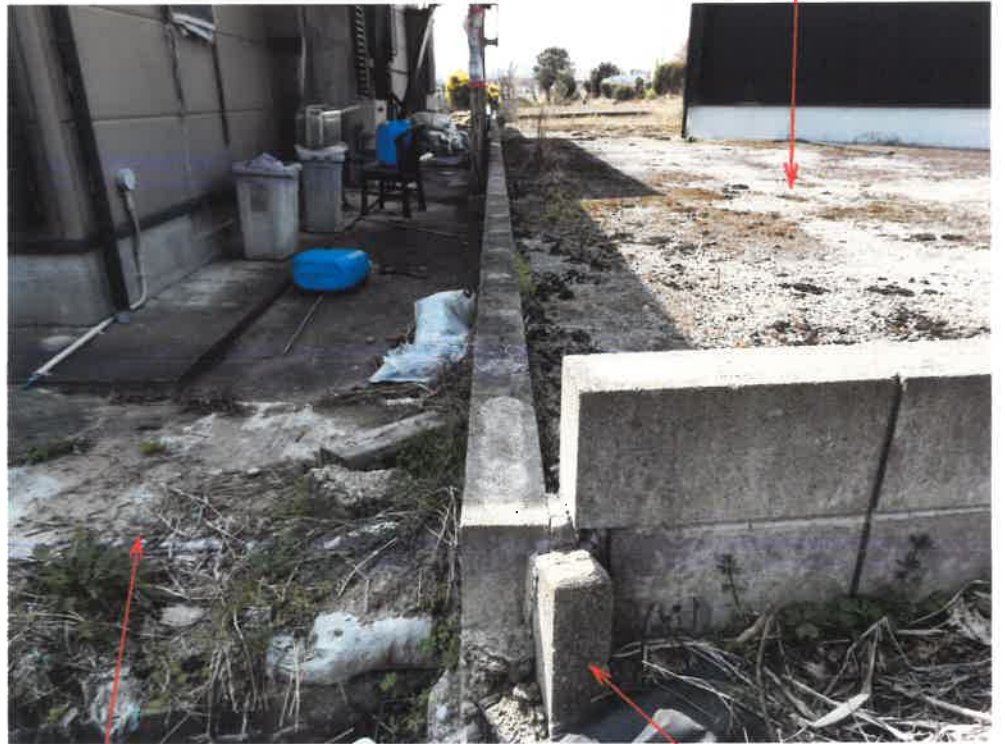
写真⑩
※ 目的土地物
件 1 の北東角
付近の状況

関係人の陳述等	
陳述者 (当事者等との関係)	陳述内容等
■ B (近隣者)	<p>1 私は目的土地物件1の南東側隣接地である目的外土地3319番5の所有者です。</p> <p>2 目的外土地3319番5と目的土地物件1との間のブロック積みは、A(債務者兼所有者)が設置したのですが、目的土地物件1の北東角において、北東角の境界点である石杭より目的外土地3319番5側に設置されています(写真⑩)。</p> <p>3 目的土地物件1の水道の引き込み配管につき、A(債務者兼所有者)とは過去に親族関係にあったため、同引き込み配管は、私が目的外土地3319番5のために工事した引き込み配管を利用しています。 なお、水道本管は、目的土地物件1から南に約100m離れたところまでしかきていません。 今後は、何人たりとも私が目的外土地3319番5のために工事した引き込み配管を利用はさせません。</p>
■ A (債務者兼所有者)	<p>1 目的外土地3319番5と目的土地物件1との間のブロック積み及び目的土地物件1の水道の引き込み配管の件は、自分自身で見聞きしていないので詳細は分かりませんが、Bからその旨の話を聞いていますし、水道管利用料の請求も受けています。</p> <p>2 目的建物物件2は、令和6年11月ころから空き家です。</p> <p>3 目的建物物件2に雨漏りやシロアリの被害などの不具合はありません。</p> <p>4 目的外土地3319番5との境界を除き、隣接土地所有者との間で境界紛争等はありません。</p> <p>5 目的建物物件2に設置した太陽光発電装置の費用は約600万円で、目的建物物件2の新築(令和2年9月16日)と同時に設置しました。費用は、分割払いだったのでまだ完済はしていないと思います。所有権留保の有無等その他の詳細は分かりません。</p>
執行官の意見	
<p>1 目的土地物件1の境界は、南東側に隣接する目的外土地3319番5との境界を除き、接道及びブロック積み等で概ね確認できる。 目的土地物件1の北東角において、目的外土地3319番5と目的土地物件1との間のブロック積みは、境界点である石杭より目的外土地3319番5側に設置されている(写真⑩)。 なお、上記ブロック積みの南端(目的土地物件1の南端)付近には、境界点を表すものは存在しなかった(写真①)。</p> <p>2 目的土地物件1の水道の引き込み配管につき、近隣者Bの何人たりとも目的外土地3319番5のために工事した引き込み配管の利用はさせないとの主張がある。</p> <p>3 目的建物物件2は、内外に経年による汚損及び内壁の一部に落書き等が見られたほかは、特記するような不具合は確認できなかった。</p> <p>4 目的建物物件2に太陽光発電装置が設置してある。屋内(洗面所)に設置してある2台のパワーコンディショナには、「定格出力5.5kW」及び「定格出力4.0kW」と表示され、屋根には54枚のパネルが設置してある。その他の詳細は不明である。</p> <p>5 本件受命物件の占有関係は、関係人の陳述及び現況等から2枚目記載のとおり認めた。</p>

目的外土地 3 3 1 9 - 5

石杭

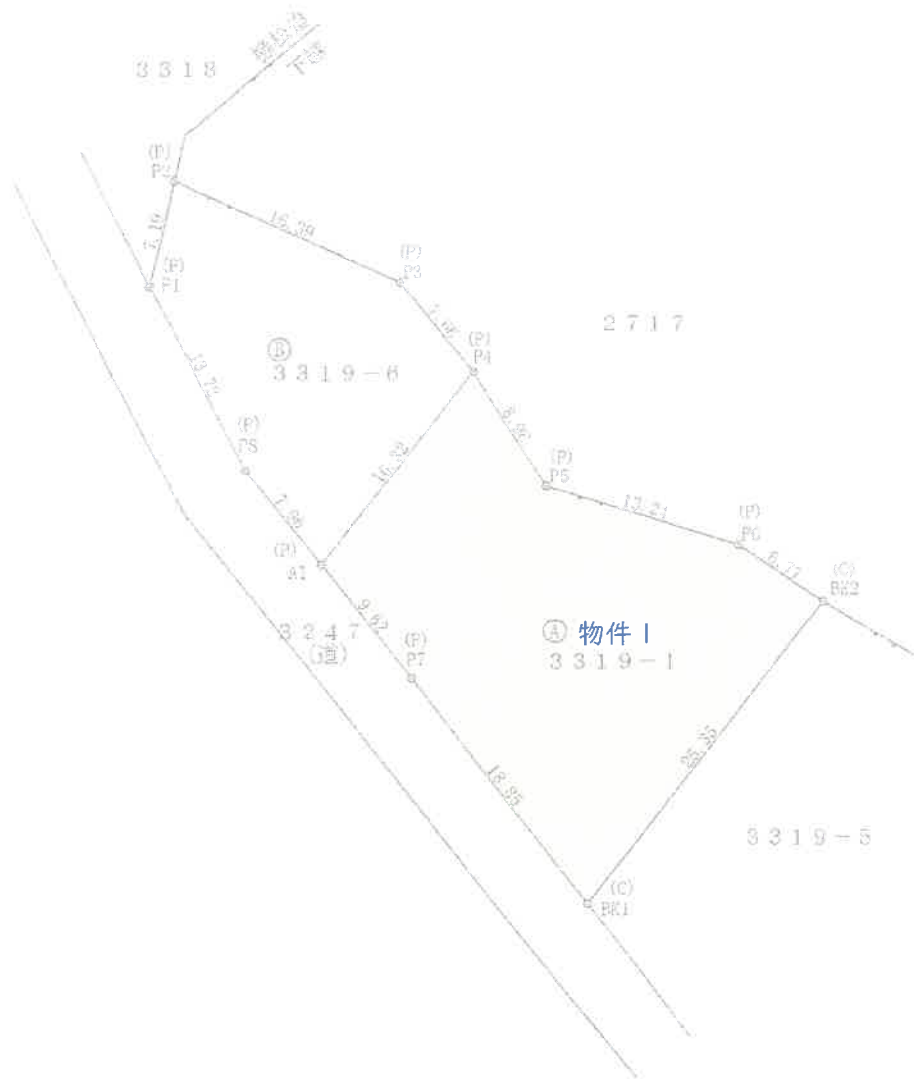
地積測量図

測 点	X	Y	方位角 (度)	距離 (m)
BK1	117985.920	22821.219	130.134	12.85
P1	118021.131	22772.766	230.441	9.82
P2	118072.606	22802.708	94.169	10.22
P3	118042.872	22846.833	139.188	8.35
P4	118068.422	22818.202	297.993	10.24
P5	118012.739	22861.121	235.131	6.77
BK2	118072.606	22802.708	268.123	25.32
		面 積	4076.74695	
		平 方	816.372325	
		尺 単	258.17	㎡
		換 算	402.10

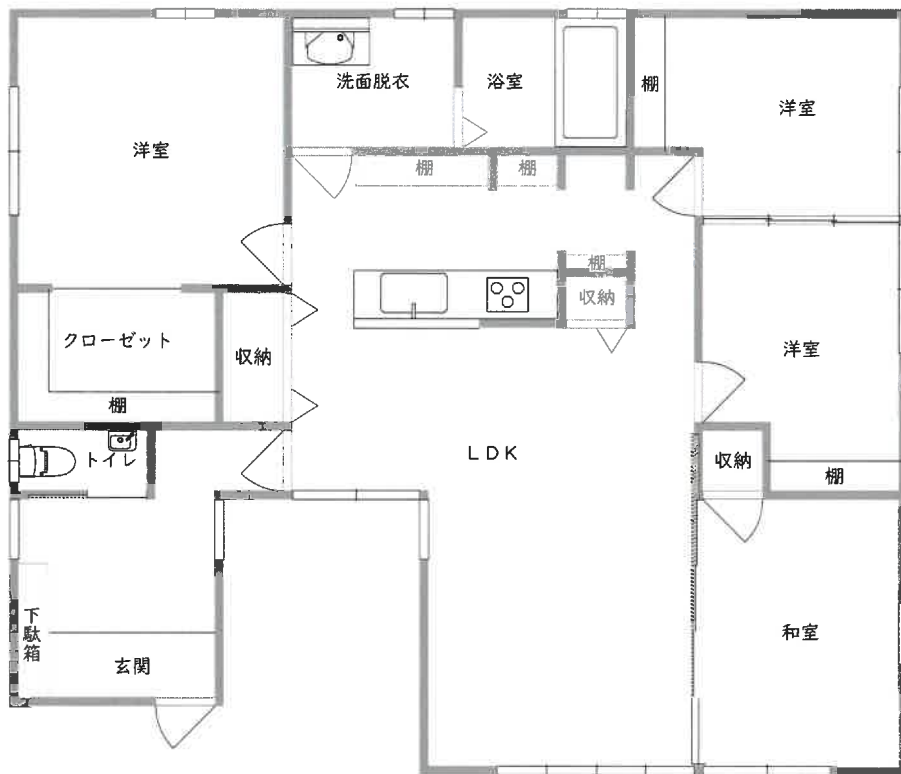
間取図

目的物件	物件 2	
区分	主たる建物	
建築時期等 経済的残存耐用年数	建築年月日	令和2年9月16日 (新築) (登記記載)
	増改築等の有無	なし
	経過年数	約 6 年
	経済的残存耐用年数	約 19 年
仕様	構造	木造合板メッキ鋼板葺平家建
	外壁	サイディング等
	内壁	クロス貼等
	天井	クロス貼等
	床	フローリング、畳等
	設備	電気設備、給排水設備
	その他	オール電化、太陽光発電システム等
現況床面積	105.99㎡ (登記記載のとおり)	
現況用途等	現況用途	居宅
	間取り	4LDK (附属資料：間取図を参照)
品等	総合	普通
	使用資材	普通
	施工	普通
保守管理の状態	普通	
建物の利用状況	現況調査報告書のとおり	
特記事項	<p>①築後約6年経過した建物である。外観上はシミ・汚れ等は若干見られるものの、物理的な損傷は認められない。内部においては、東側洋室の壁に落書き等が見られるが、それ以外はクロス及び床にはシミ・汚れ等は少なく、保守管理の状態は比較的良好で、きれいな状態に保たれている。天井に雨漏り跡は見受けられなかった。シロアリ被害等については確認できず詳細不明である。</p> <p>②太陽光発電システムが設置されたオール電化住宅であり、設置時期は令和2年9月頃(建物建築時)である。</p> <ul style="list-style-type: none"> ・太陽光パネル54枚 ・パワーコンディショナ2台(2020年製造、定格出力5.5kw及び4kw) <p>その他の契約内容等については詳細不明である。</p>

物件 2 : 建物
