令和7年(ヌ)第29号

期 間 入 札 の 公 告

現況調査報告書

補 充 書
(物件No.2)

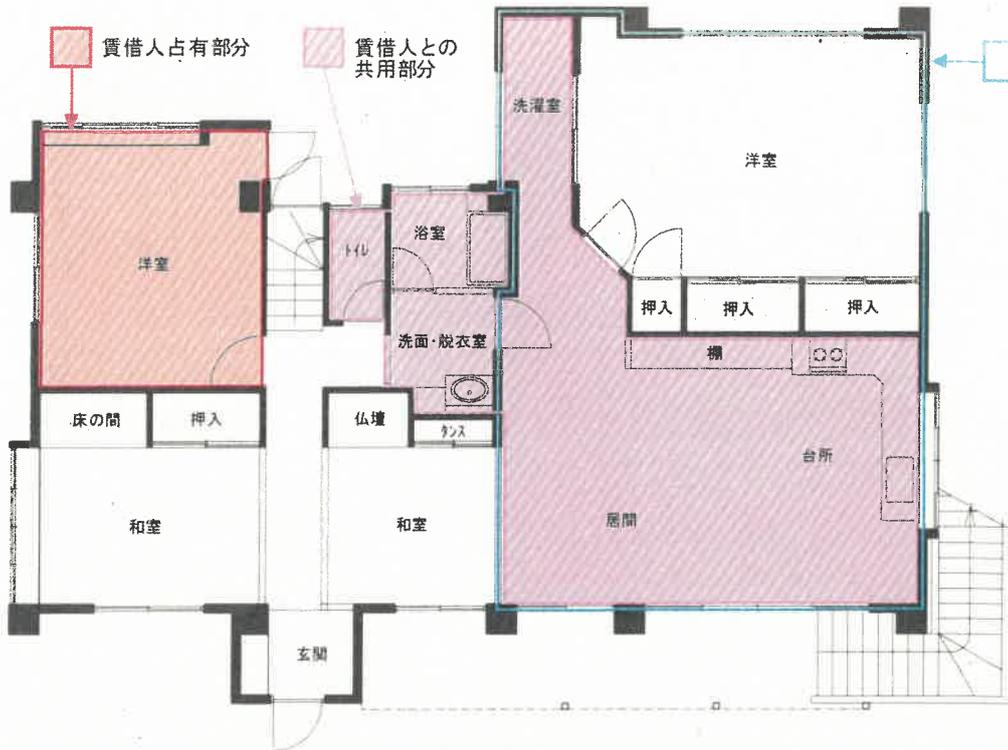
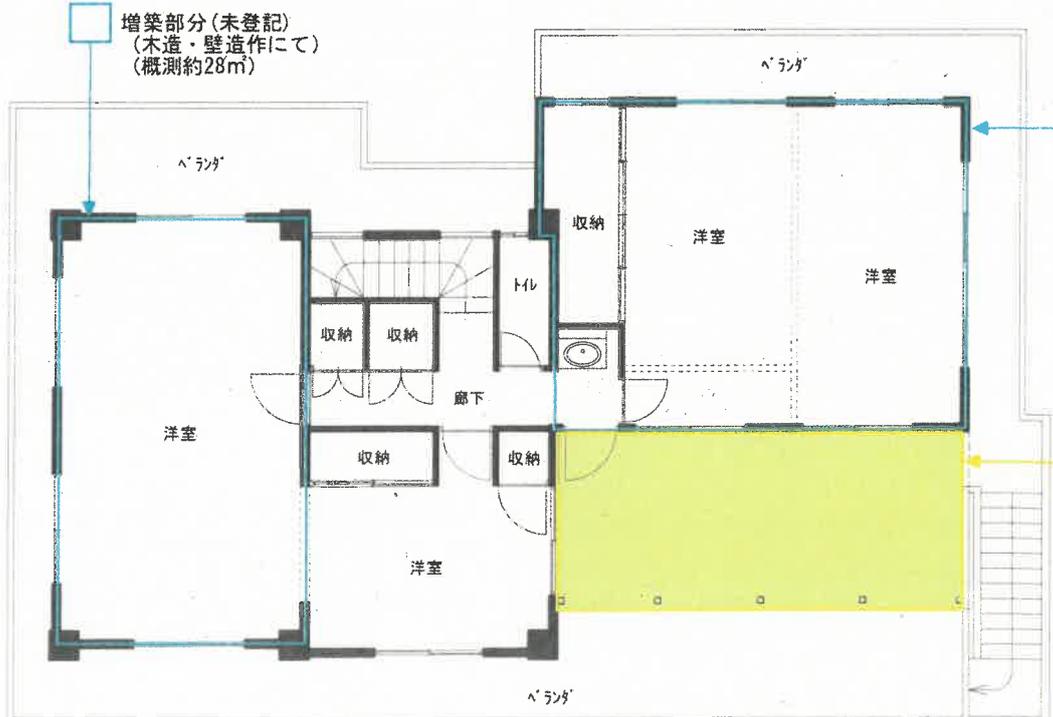
建物間取図

範 囲 別紙建物間取図(1階部分)表示の「賃借人占有部分」及び「賃借人との共用部分」

上記3欄記載の別紙建物間取図(1階部分)表示の「賃借人占有部分」を除き、本件所有者が占有している。

全体構造：鉄筋コンクリートブロック造 陸屋根・鋼板葺 2階建

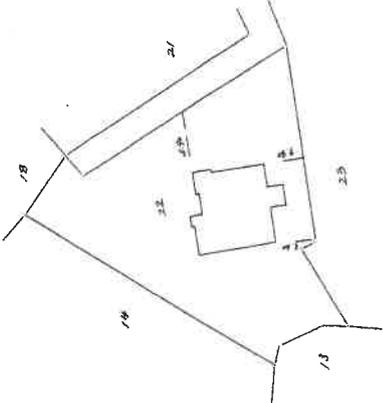
建物図面・各階平面図

(1) 6.60 × 7.60 = 50.16
 (2) 0.25 × 1.00 = 0.25
 (3) 1.10 × 3.75 = 4.125
 (4) 0.50 × 2.10 = 0.63
 (5) 1.40 × 0.25 = 0.35
 (6) 1.50 × 2.00 = 3.00
 58.515
 床面積 58.51

(1) 6.70 × 4.10 = 28.29
 床面積

※増築部分(未登記)については、建物間取図参照

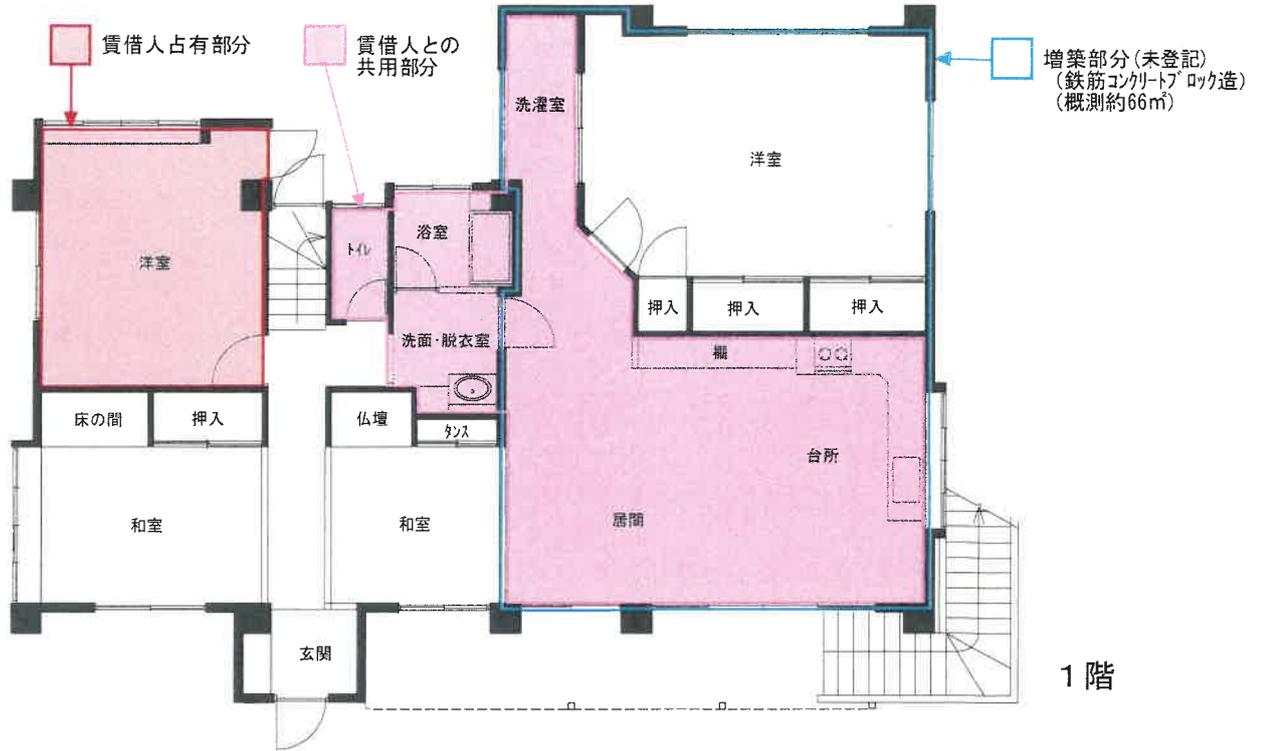
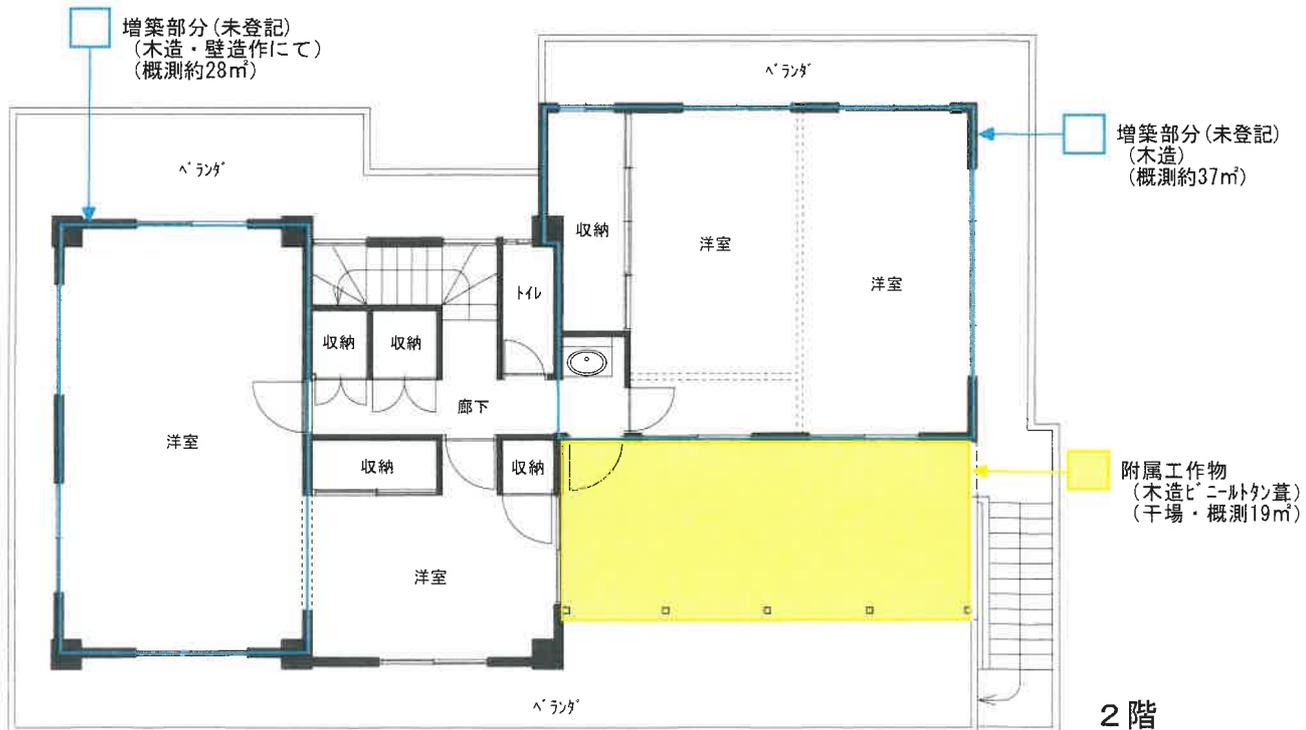
建物間取図

全体構造：鉄筋コンクリートブロック造 陸屋根・鋼板葺 2階建

番号	所在等	登記	現況																																
目的外土地	所在地 在番 地目 地積	那覇市首里崎山町二丁目 22番 宅地 420.46m ²	特記事項 に記載																																
2	所在等 家屋番号 種類 構造 床面積	那覇市首里崎山町二丁目 22番地 22番の2 居宅 鉄筋コンクリートブロック造陸屋根2階建 1階 58.51m ² 2階 28.29m ²	特記事項 に記載																																
番号	特記事項																																		
目的外土地	<p>・数量については、現地の状況や建物の配置等により正確に確認できないが、登記所備え付けの地図と現地における状況が概ね符合するので、登記事項証明書記載の地積を採用して評価した。</p>																																		
2	<p>・物件2建物は、「南西部分2階(概測約28m²)」(以下「増築①部分」という。)及び「北東部分1・2階(1階：概測約66m²・2階：概測約37m²)」(以下、「増築②部分」という。)が増築されている。当該増築部分は未登記である。よって、評価対象床面積は、下記概測延床面積(※)とした。 (別添「建物間取図」参照)</p>

<p>・全体構造：鉄筋コンクリートブロック造陸屋根・鋼板葺2階建 増築①部分の構造等…壁造作による木造・平成5年頃増築 増築②部分の構造等…1階：鉄筋コンクリートブロック造・平成6年頃増築 2階：木造鋼板葺・平成6年頃増築</p> <p>・附属工作物（干場・概測19m²）が2階ベランダ部分にある。</p>				登記		増築①部分		増築②部分		計	1階	58.51m ²	+			概測 66m ²	=	概測 124.51m ²	2階	28.29m ²	+	概測 28m ²	+	概測 37m ²	=	概測 93.29m ²								概測延床面積(※) 217.80m ²
	登記		増築①部分		増築②部分		計																												
1階	58.51m ²	+			概測 66m ²	=	概測 124.51m ²																												
2階	28.29m ²	+	概測 28m ²	+	概測 37m ²	=	概測 93.29m ²																												
							概測延床面積(※) 217.80m ²																												
住居表示	未実施

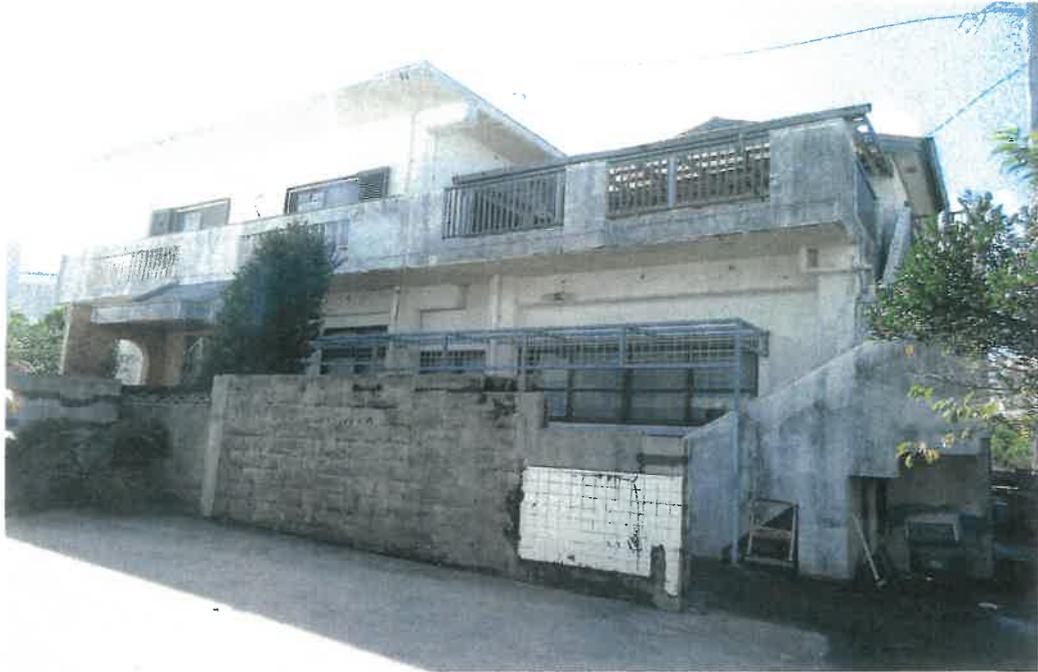
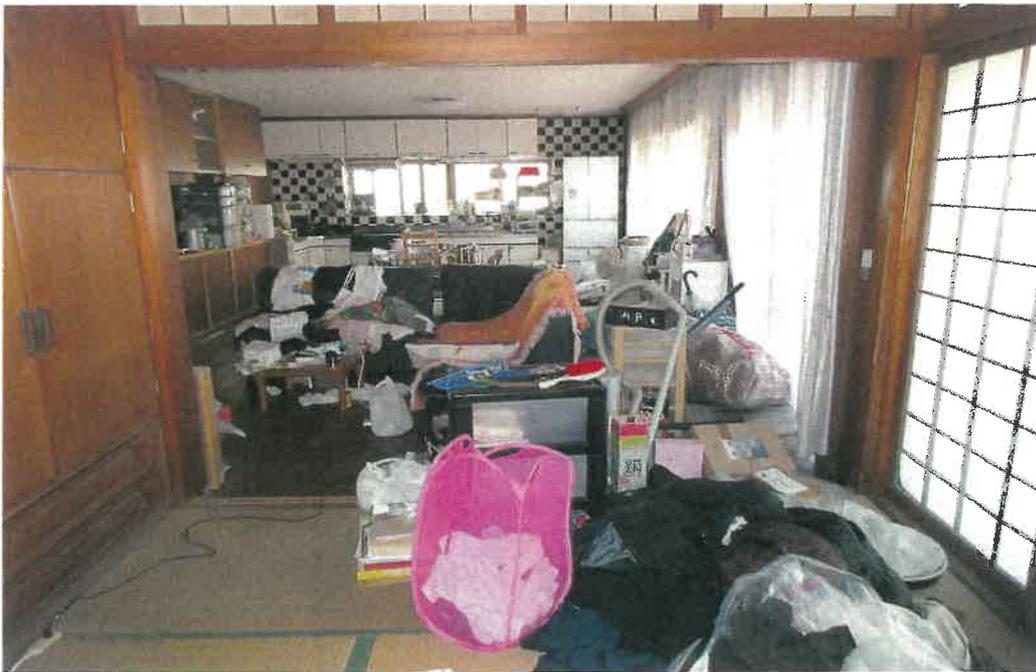
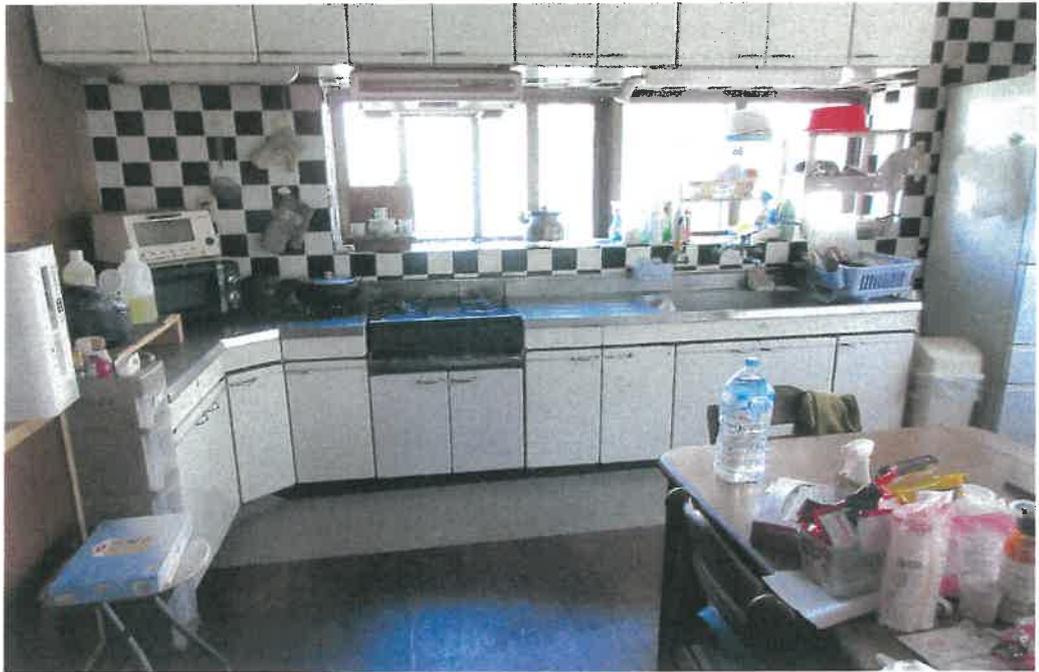
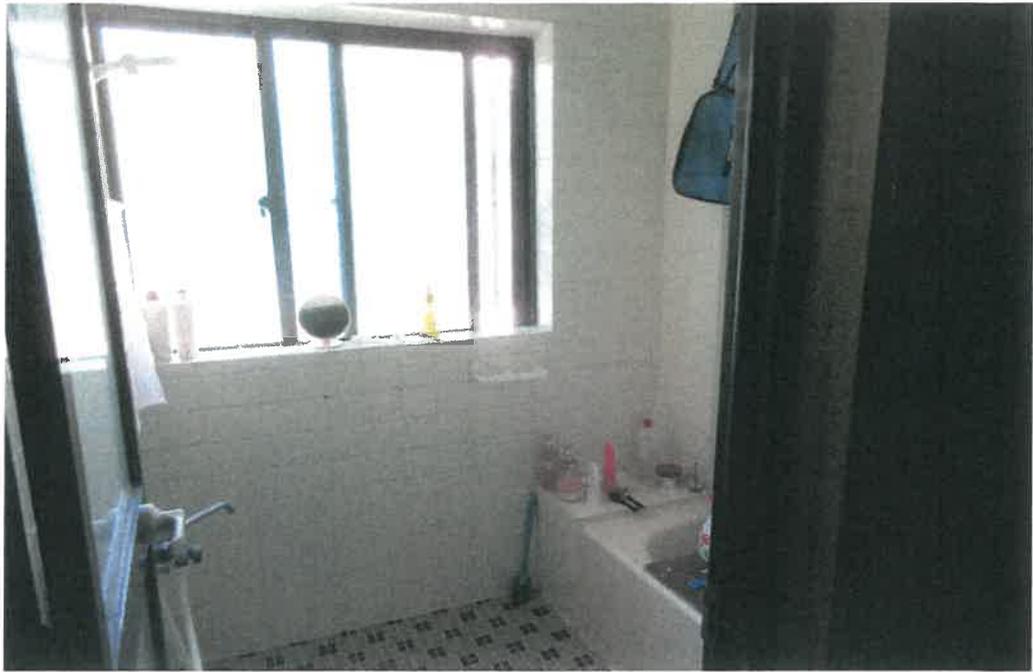
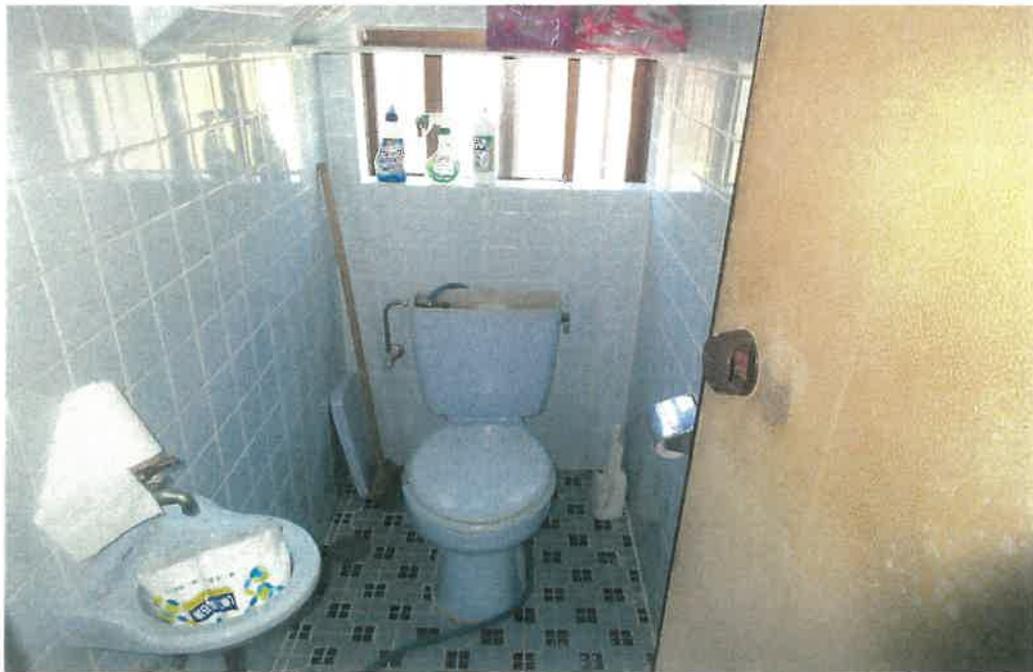
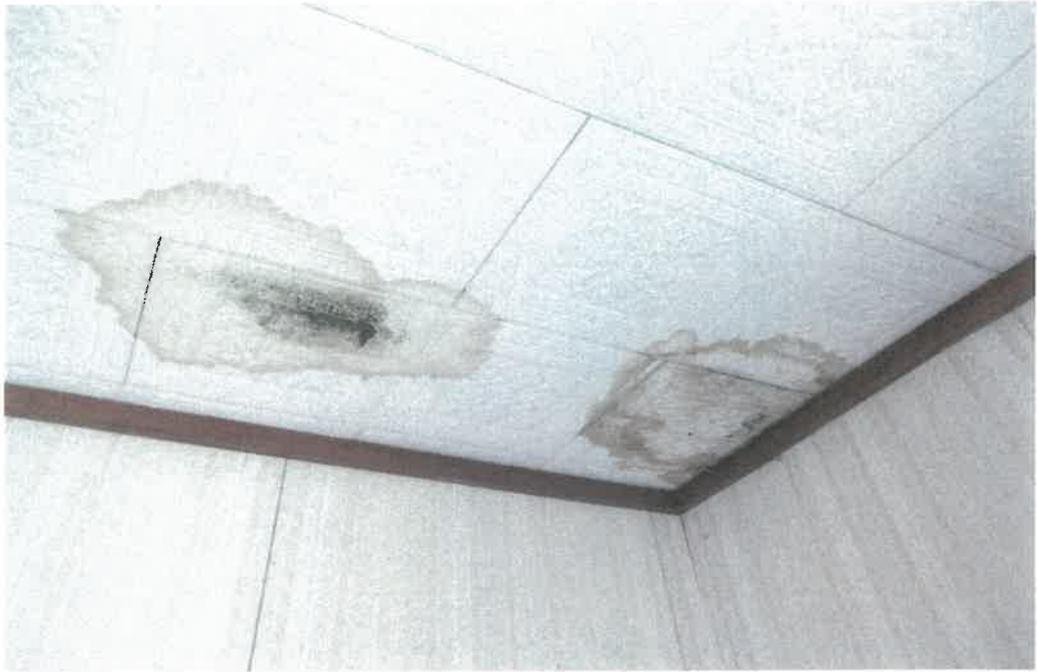
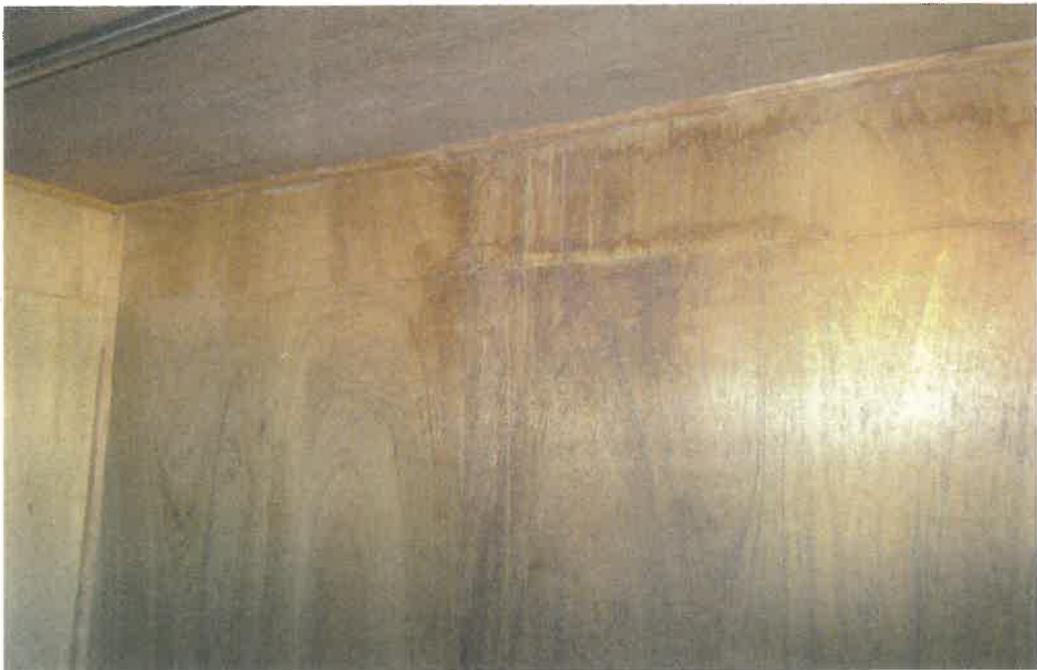
物件目録にない附属建物	<input checked="" type="checkbox"/> ない <input type="checkbox"/> ある <table border="0" style="display: inline-table; vertical-align: middle;"> <tr> <td style="font-size: 2em; vertical-align: middle;">{</td> <td style="padding-left: 5px;">種類:</td> </tr> <tr> <td style="font-size: 2em; vertical-align: middle;">{</td> <td style="padding-left: 5px;">構造:</td> </tr> <tr> <td style="font-size: 2em; vertical-align: middle;">{</td> <td style="padding-left: 5px;">床面積:</td> </tr> </table>			{	種類:	{	構造:	{	床面積:						
{	種類:														
{	構造:														
{	床面積:														
占有者及び占有状況	<input checked="" type="checkbox"/> 建物所有者 <input checked="" type="checkbox"/> その他の者 上記の者が本建物を 住居 として使用している <input checked="" type="checkbox"/> 「占有者及び占有権原」のとおり														
上記以外の敷地(目的外土地)	<input checked="" type="checkbox"/> ない <input type="checkbox"/> ある(詳細は「目的外土地の概況」のとおり)														
その他の事項	雨漏りの跡が、数カ所見受けられる。

関係人の陳述等	
陳述者 (当事者等との関係)	陳述内容等
■所有者	本件建物には、私と子供1人が居住しており、また、一部は占有者及び占有権原記載のとおり、Aに賃貸しています。 本件建物は、数カ所に雨漏りがあります。
■A (占有者)	本件建物の一部につき、占有者及び占有権原記載のとおり、賃借しています。
