期 間 入 札 の 公 告

物 件 目 録

現況調査報告書

評 価 書

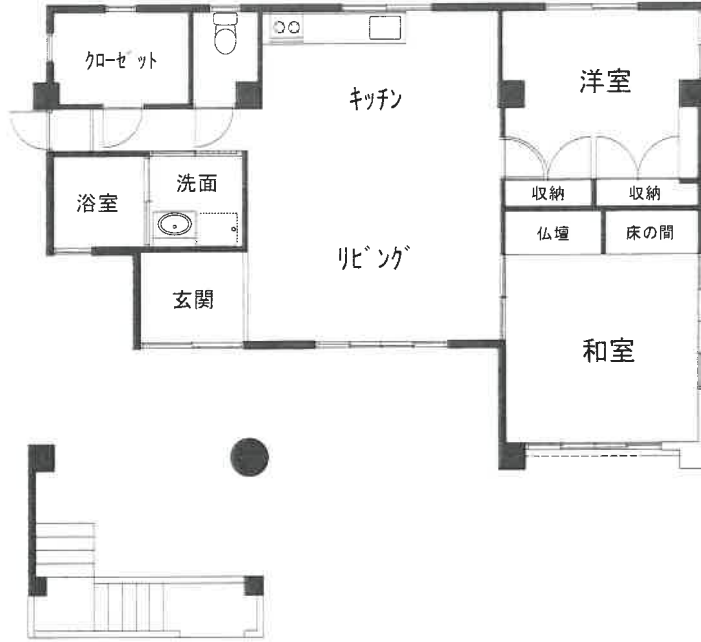
物件2 (建物)

1階

構	造	鉄筋コンクリート造1階建
位	置	1階部分
建 築 時 期 等		建築年月日(登記記載) : 平成5年11月4日 新築 経 過 年 数 : 約32年 経済的残存耐用年数 : 約18年
床 面 積		79.85㎡ (登記面積)
間 取 り		2LDK (別添「建物間取図」参照)
仕 様		天 井 : 吸音板、和室天井、バスリブ等 床 : フローリング、畳、タイル等 内 壁 : プリント合板、タイル等 設 備 : 給排水設備、電気設備、衛生設備等 そ の 他 : なし
保守管理の状態		判 定 : 下記の現状等より「やや劣る」と判定した。 現 状 : 1階天井部分に水漏れ跡が見られる。
管 理 費 等		管 理 費 : - 修繕積立金 : - 駐車場使用料 : - 滞納の有無 : - 滞納額金 : -
専 有 部 分 の 利 用 状 況 等		「現況調査報告書」記載のとおり。
特 記 事 項		所有者兼占有者専用の駐車場がある。

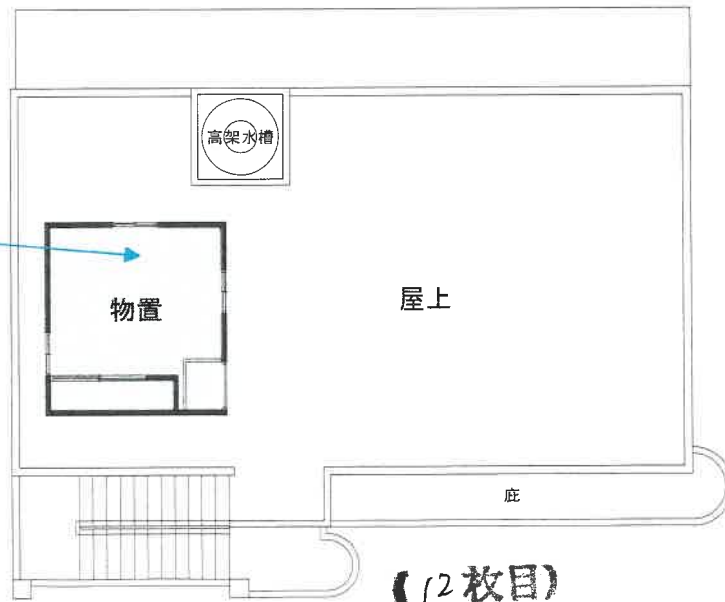
物件3の附属建物
(木造瓦葺平家建・
物置、概測 11.37㎡)

屋上

構 造	鉄筋コンクリート造1階建
位 置	2階部分
建 築 時 期 等	建築年月日(登記記載) : 平成5年11月4日 新築 経 過 年 数 : 約32年 経済的残存耐用年数 : 約18年
床 面 積	99.94㎡ (登記面積)
間 取 り	3LDK (別添「建物間取図」参照)
仕 様	天 井 : クロス貼り等 床 : フローリング等 内 壁 : クロス貼り等 設 備 : 給排水設備、電気設備、衛生設備等 そ の 他 : なし
保守管理の状態	判 定 : 下記の現状等より 「普通」と判定した。 現 状 : 外観上は、特段の損傷等は確認されていない。3年程前に内部リフォームが実施されている(所有者より聴取)。
管 理 費 等	管 理 費 : - 修繕積立金 : - 駐車場使用料 : - 滞納の有無 : - 滞納額金 : -
専 有 部 分 の 利 用 状 況 等	「現況調査報告書」記載のとおり。
特 記 事 項	附属建物(未登記、所在:一棟の建物屋上、建築時期:一棟の建物が建てられた5年後の平成10年頃、物置、木造瓦葺平家建、概測約11.37㎡)あり。当該附属建物の保守管理の状態は劣る。
