## 期 間 入 札 の 公 告

# 現況調査報告書

評 価 書

建物名称	リバーストーンビル
建物用途	店舗・事務所・居宅(総戸数 23 戸)
建築時期及び 経済的残存耐 用年数等	建築年月日(登記簿上) 平成 2 年 12 月 10 日 経過年数 約 36 年 経済的残存耐用年数 約 14 年
構 造	鉄筋コンクリート造陸屋根 7 階建
仕 様	外 壁 モルタルペンキ吹付、小口タイル等 屋 根 陸屋根
設 備	・エレベーター 1 基(6 人乗り) ・エントランス、防災設備等
建物の品等	普通

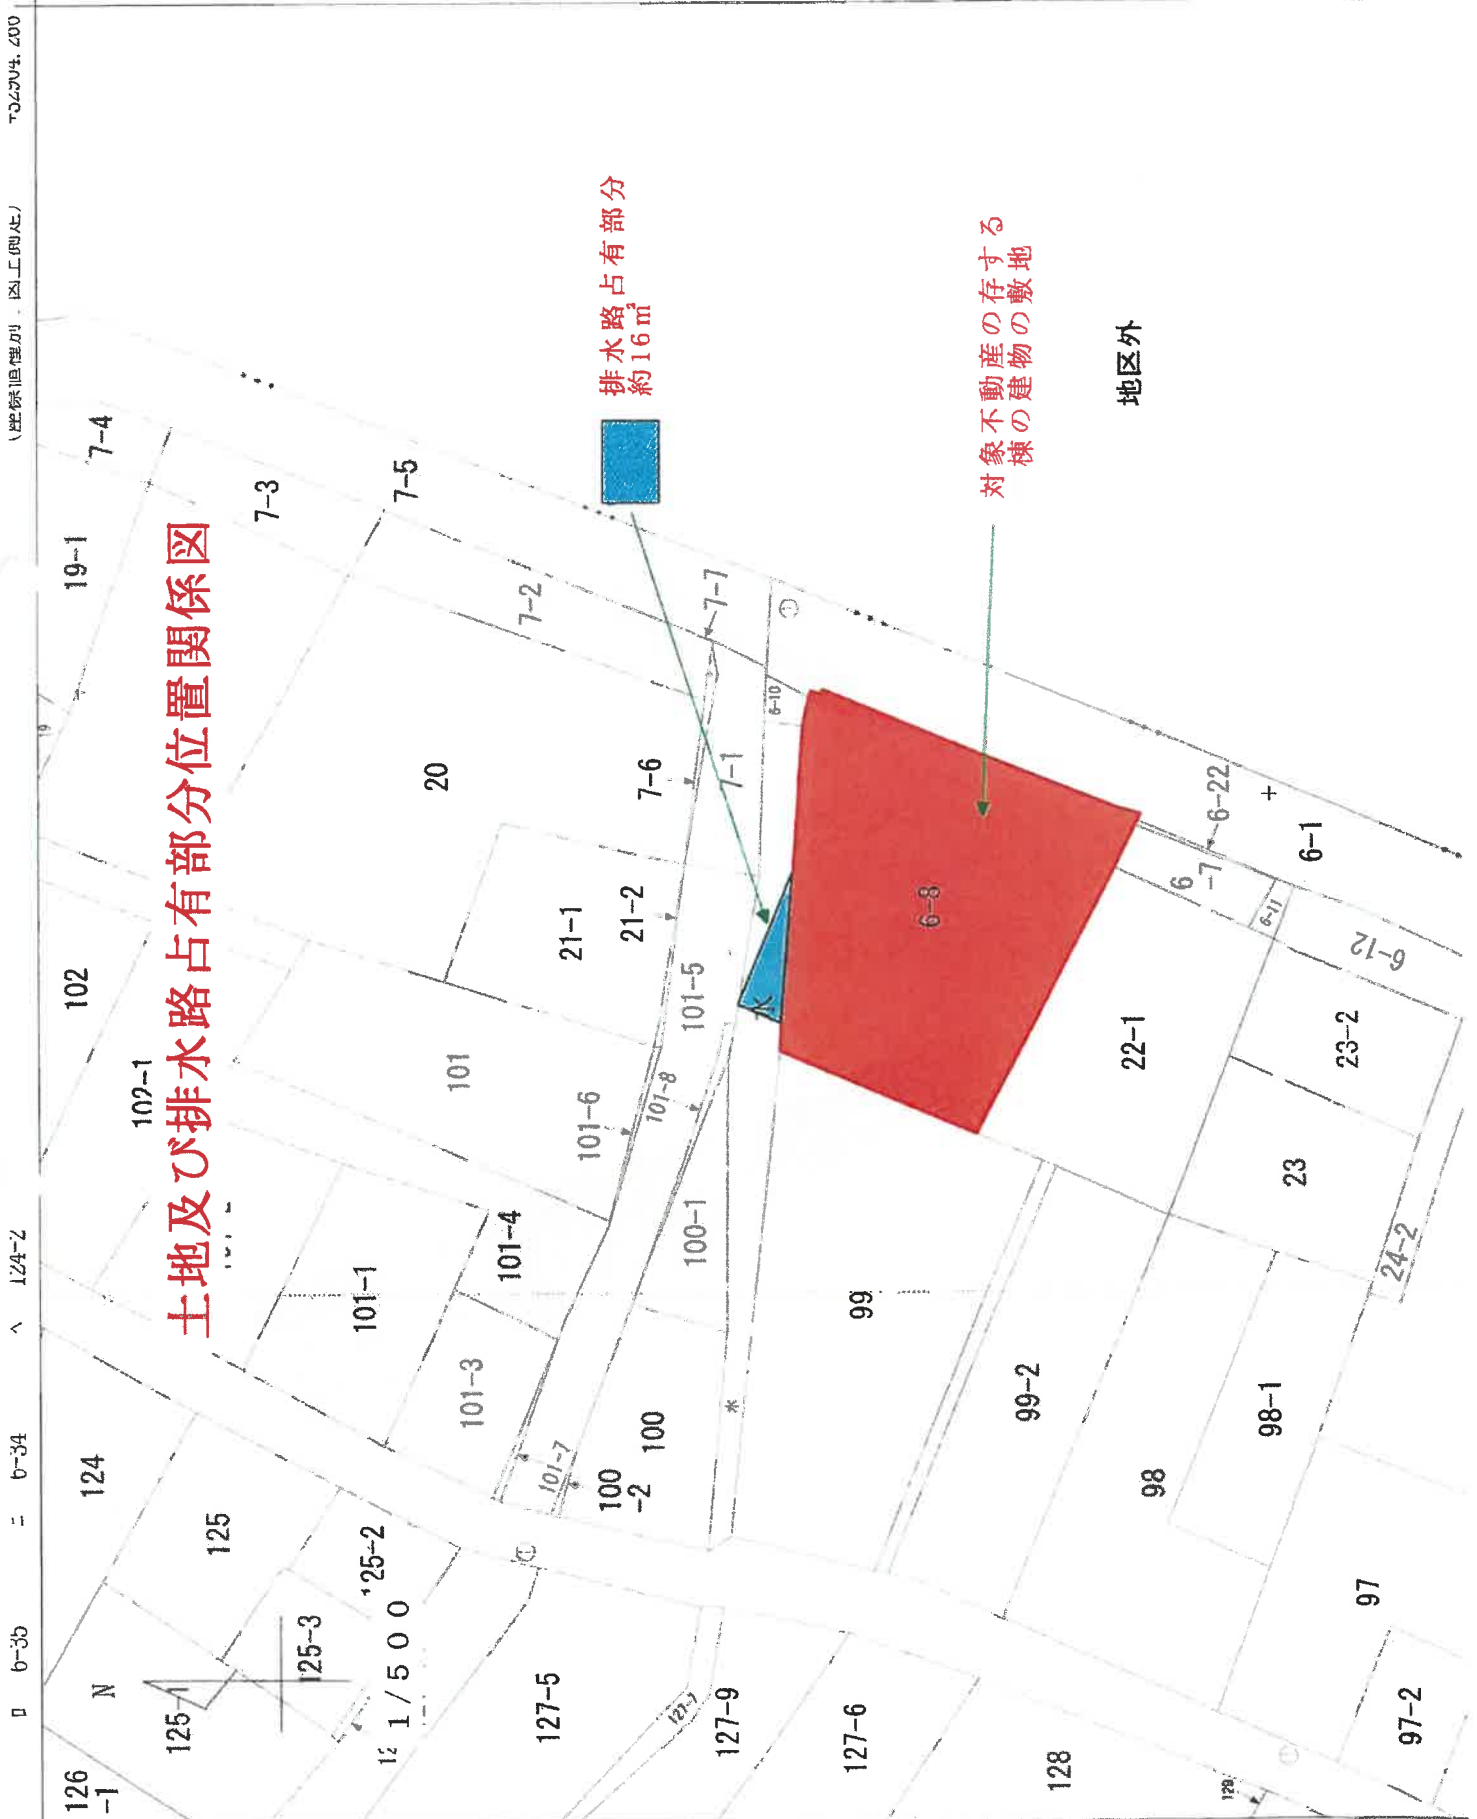
# 土地及び排水路占有部分位置関係図

■一棟の建物の敷地として隣接する排水路の約16㎡を駐車場として占有している。また、同駐車場にはカーポート（附属工作物）が設置されている。

排水路占有部分  
約16㎡

対象不動産の存する  
棟の建物の敷地

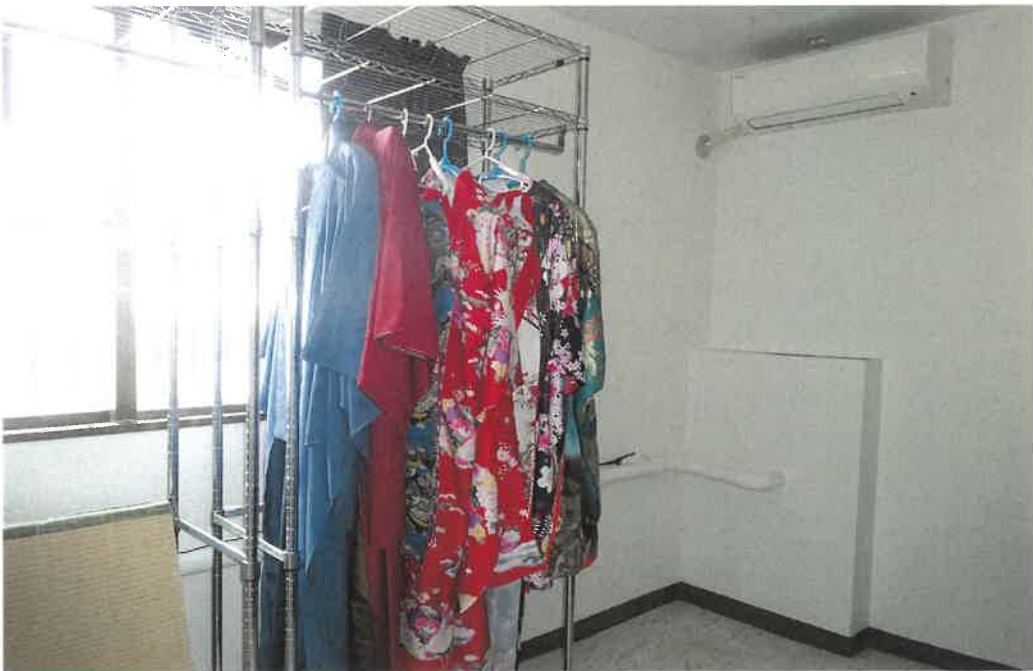
8

共用部分にある増築箇所

特記事項	
② 種類 店舗・居宅	
③ 専有部分床面積 7階部分 258.91 m <sup>2</sup> (内増築部分 約12.20 m <sup>2</sup> ※) ※建物共用部分に増築している。	
④ 一棟の建物敷地の北側に所在する排水路の一部(約16 m <sup>2</sup> )を駐車場の一部として無権原で利用している。	
住居表示	「石川白浜一丁目5番34号 7階」
