## 期 間 入 札 の 公 告

## 物 件 明 細 書

## 現況調査報告書

## 評 価 書

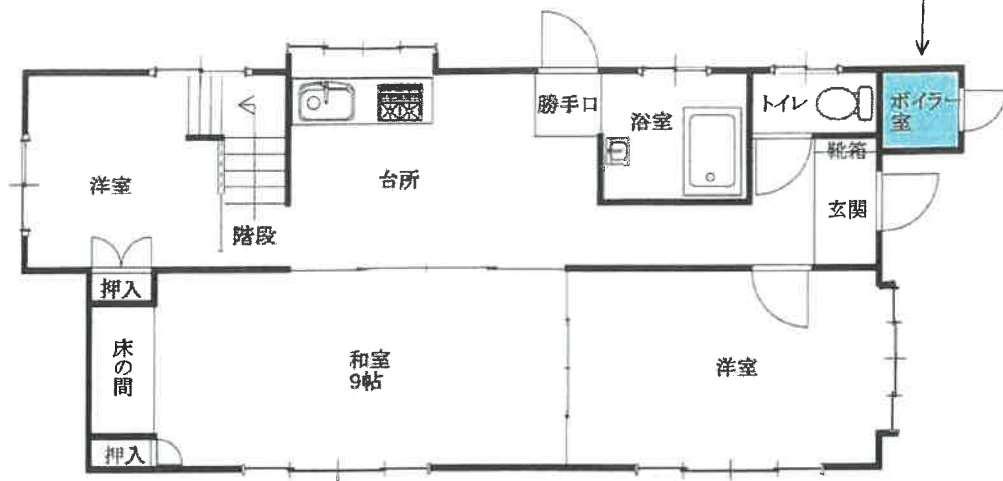
建物間取図

未登記の増築部分  
鉄筋コンクリートブロック造  
亜鉛メッキ鋼板葺で床面積は概測1.5㎡

未登記の増築部分  
鉄筋コンクリートブロック造陸屋根  
で床面積は概測11㎡

| 物件<br>番号 | 所 在 等 | 登 記 | 現 況 |
|---|---|---|---|
| 2 | <p>・法務局備え付けの建物図面・各階平面図等と現地における状況を確認した結果、物件 2 建物は昭和 6 2 年頃に 1 階東側部分(鉄筋コンクリートブロック造亜鉛メッキ鋼板葺で概測 1. 5 m<sup>2</sup>)及び 2 階東側部分(鉄筋コンクリートブロック造陸屋根で概測 1 1 m<sup>2</sup>)が増築されており、当該増築部分はいずれも未登記である。</p> <p>物件 2 建物の現況の床面積は以下のとおり</p> <p>床面積 (概測) 1 階 6 2. 2 5 m<sup>2</sup></p> | | |

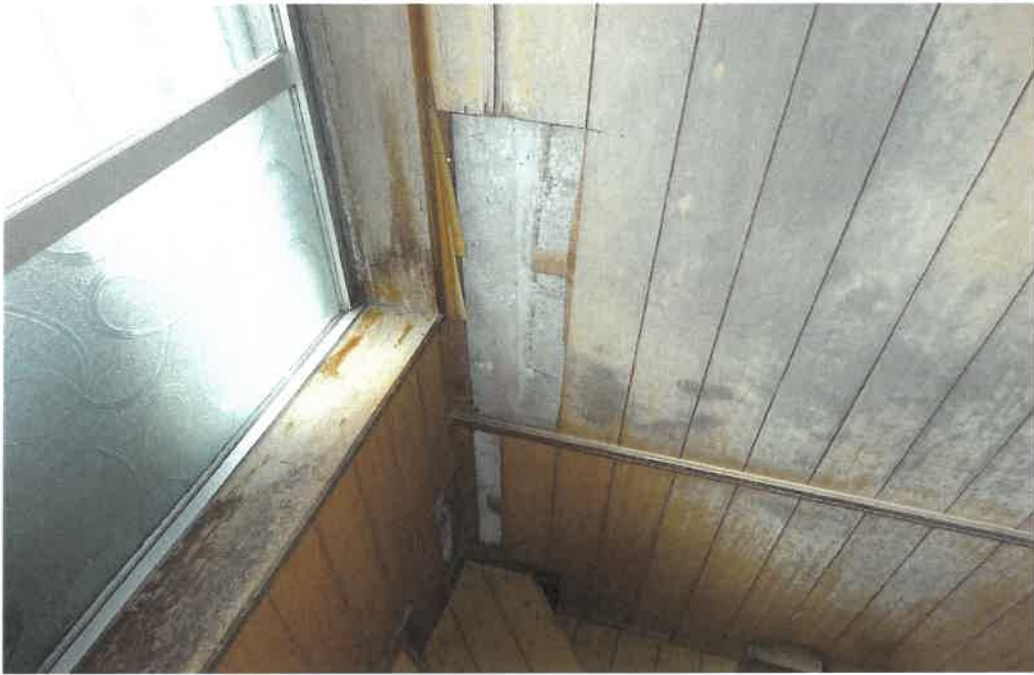
6

物件2の室内(階段部分)

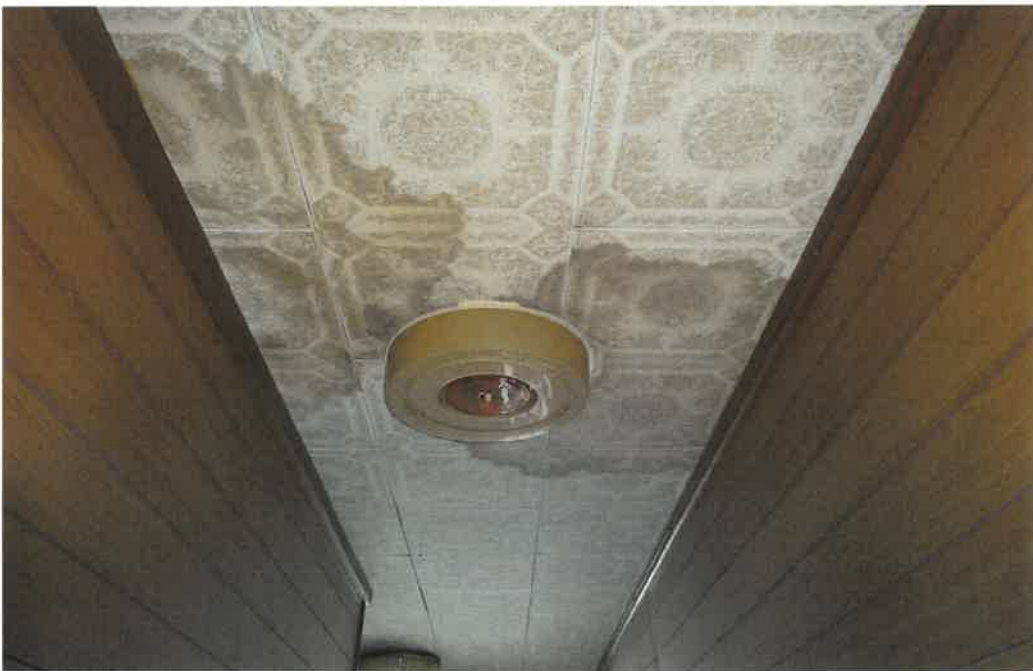
7

- 1 本件物件の状況は、別紙土地建物位置関係図、建物間取図及び添付写真のとおりである。  
本件建物は、経年劣化のほか、雨漏りと思われる箇所や、室内階段の傷んだ箇所、コンクリートの剥離、ひび割れ箇所が見られる。
- 2 本件物件の占有関係は現場の状況、関係人の陳述等を考慮して本報告書のとおり認定した。  
本件物件所有者は所在が知れないため直接調査をすることができなかった。

物件2の室内(雨漏りと思われる箇所)

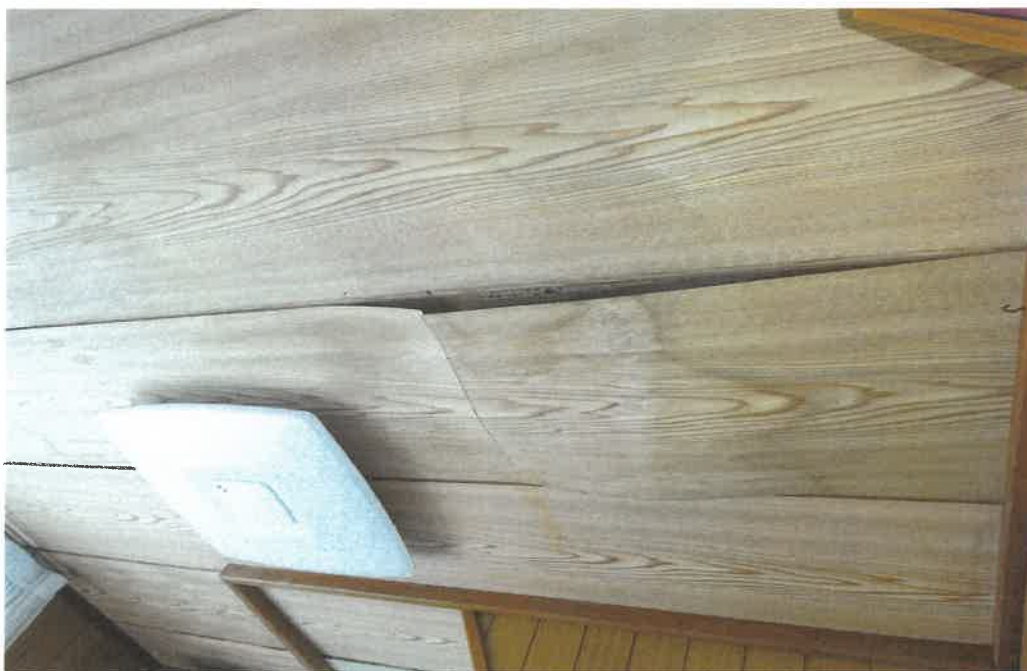
8

物件2の室内(雨漏りと思われる箇所)

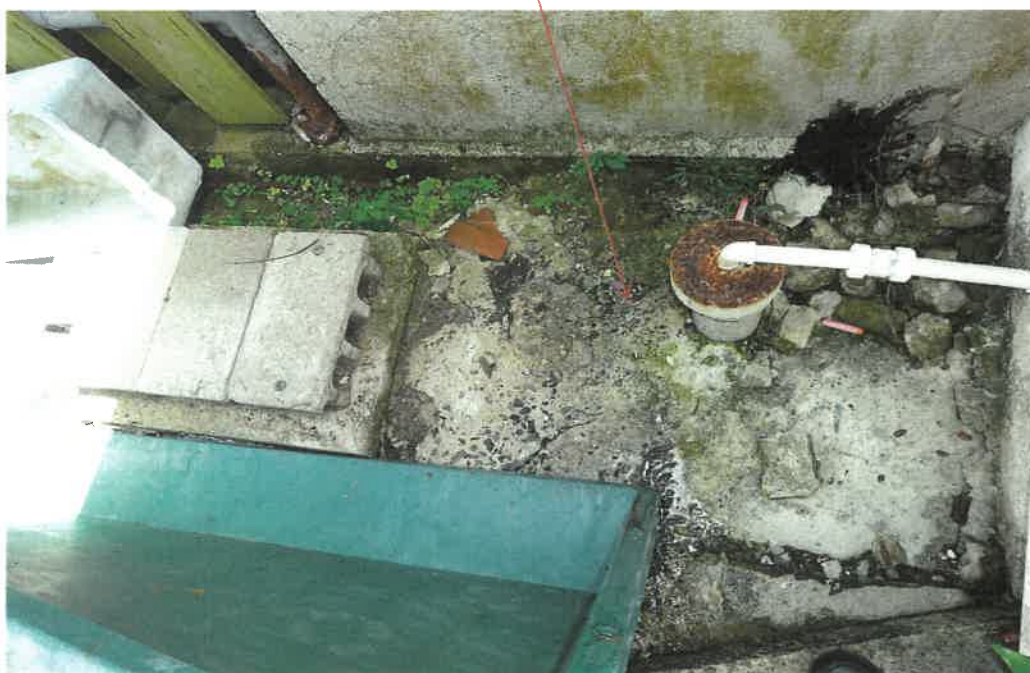
9

井戸

| 物件<br>番号 | 所 在 等 | 登 記 | 現 況 |
|---|---|---|---|
| 1 | <p>・物件 1 土地は、西端未利用の残地(概測 0. 7 m<sup>2</sup>)を除き、物件 2 建物の敷地に利用されている。</p> <p>・物件 1 土地の現況地目は宅地である。</p> <p>・数量については、法務局備え付けの地図、糸満市役所発行の航空写真等と現地における状況が概ね符合するので、登記事項証明書記載の地積を採用した。</p> <p>・物件 1 には、外構設備として、コンクリート床舗装、鉄筋コンクリートブロック造の塀等がある。これらは主物である土地の効用を継続的に助けるもので価値的・経済的に一体であり現況、土地に定着・附合し、別個独立した単独での市場価値はない。また、既に減価償却しているものもあり、本件では考慮外とした。</p> <p>・物件 1 土地の南側に、コンクリート造等の井戸がある。当該井戸部分については、小規模で土地利用効率に与える影響度は低く、また嫌悪施設的な影響度も低いことから、本件では考慮外とした。</p> | | |

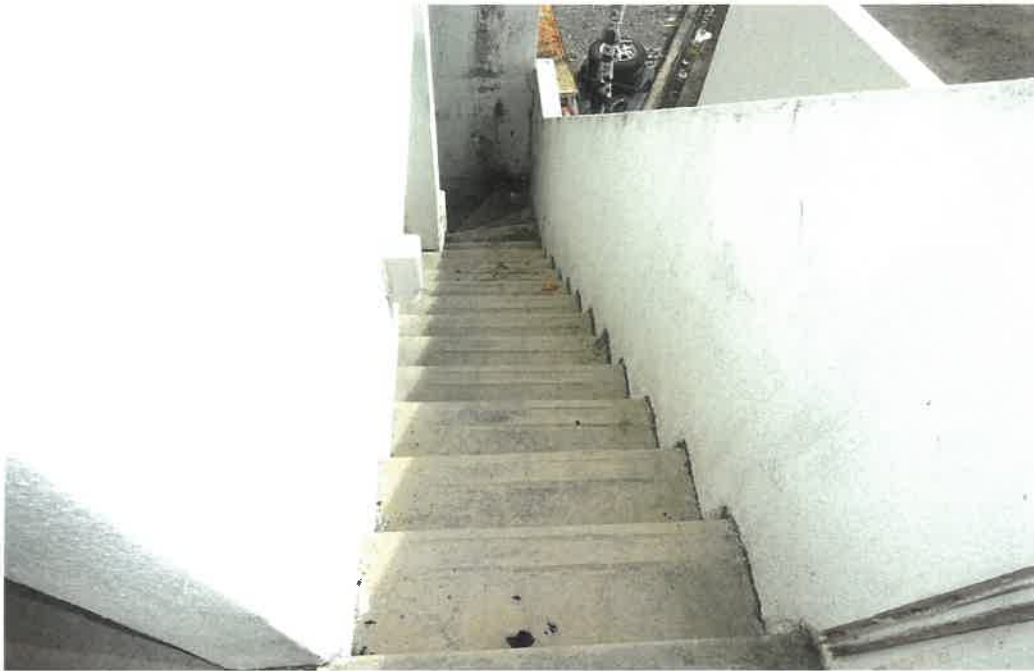
10

外階段(工作物)

| | <p>(概測) 2階 56.36㎡</p> <p>(概測) 延べ床面積 118.61㎡</p> <p>・ 物件2建物の南西側に鉄筋コンクリート造の外階段及び雨水タンクがある。当該工作物は、主物である物件2建物の効用を継続的に助けるもので価値的・経済的に一体であり現況、建物に定着・附合し、別個独立した単独での市場価値はない。本件では、係る工作物について考慮外とした。</p> | |

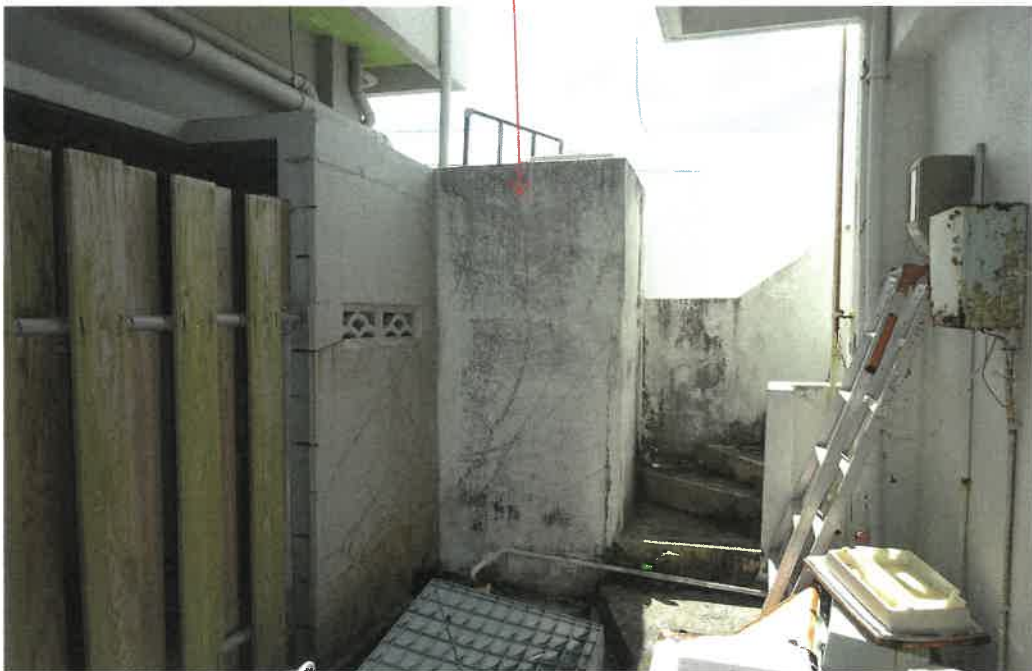
11

| 関係人の陳述等 | |
|---|---|
| <p>■ B<br/>(占有者)</p> | <p>1 本件建物は、私が住居として使用しています。所有者Aは、10年くらい前から本件建物には住んでいません。<br/>シロアリ被害はありませんが、大雨や台風時に雨が室内に吹き込んでくる場合があります。また、2階のベランダ側などコンクリートが剥がれ落ちている箇所があります。</p> <p>2 本件建物建築後、約10年後に2階の一部を増築しています。</p> <p>3 Aは私の甥ということもあり、家賃等のやりとりなく本件建物を使用させてもらっています。</p> <p>4 敷地内にある雨水タンクは、昔断水が多かったため設置してありますが、現在は誰も利用していません。</p> |

雨水タンク(工作物)

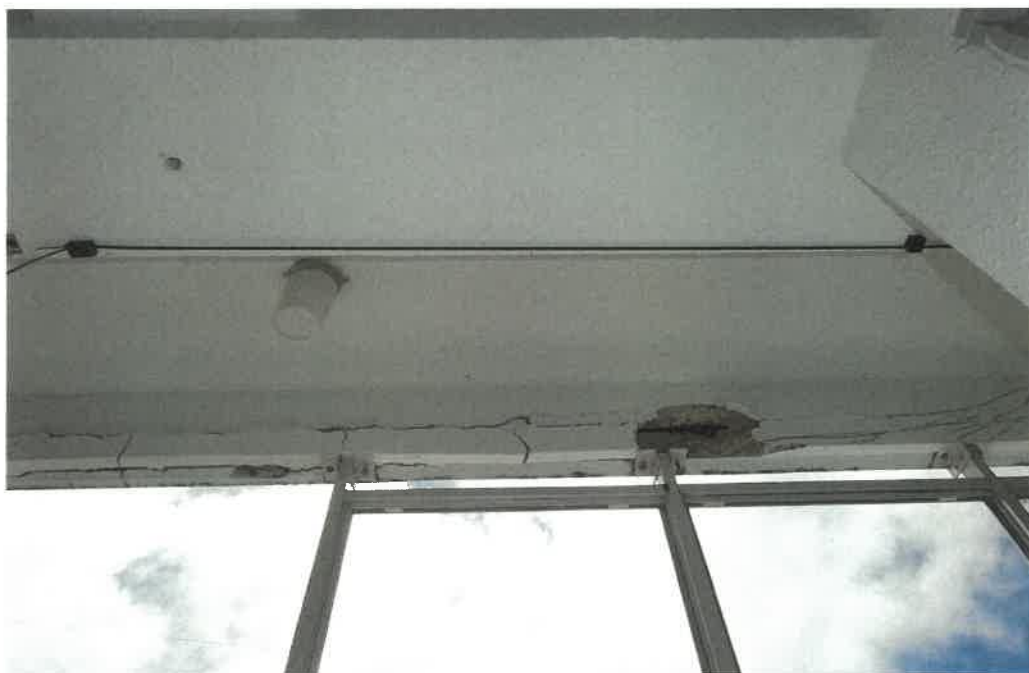
12

物件2(コンクリートの剥離及びひび割れ箇所)

| 保守管理の状態 | 物件2は築後約50年を経過した古型の戸建住宅で、維持管理の状態はやや悪い。目視可能な範囲においてシロアリ等の被害は確認できなかったが、屋外では外壁クラック・塗装被膜劣化、軒下コンクリート剥離・鉄筋露出等があり、室内では天井雨漏り跡、内壁損傷、床軋み等が認められ経年相応に疲弊した状態にある。 |

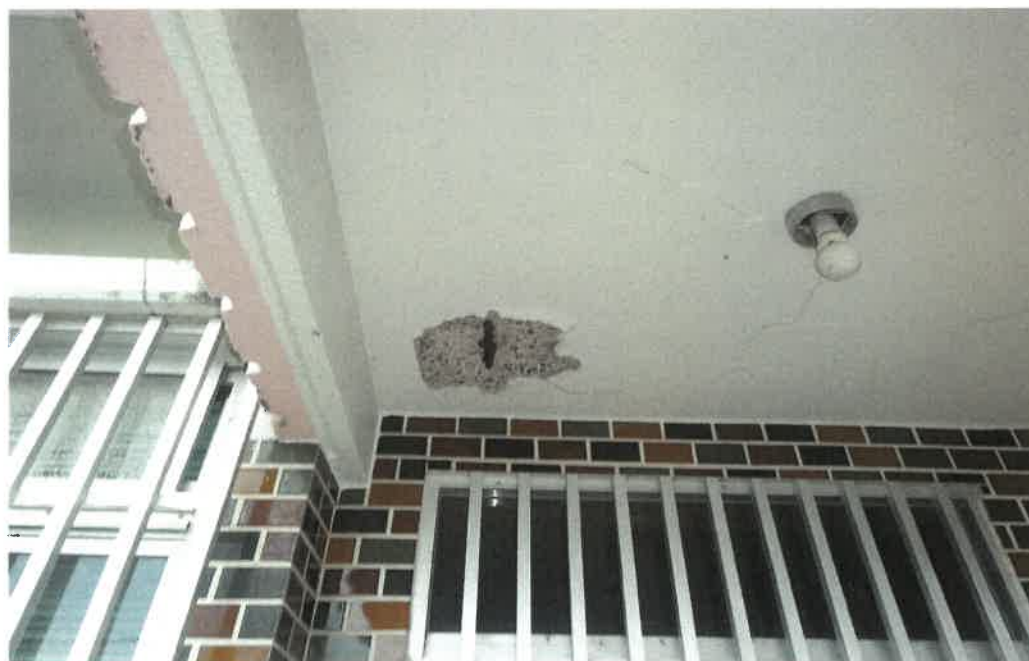
13

物件2(コンクリートの剥離した箇所)
