期間入札の公 告

2 所 在 亘理郡山元町山寺字頭無 210番地11
家屋 番号 210番11
種 類 居宅
構 造 木造スレート葺 2階建
床 面 積 1階 58.79平方メートル
2階 56.31平方メートル
但し、共有者全員持分全部

現況調査報告書

評 價 書

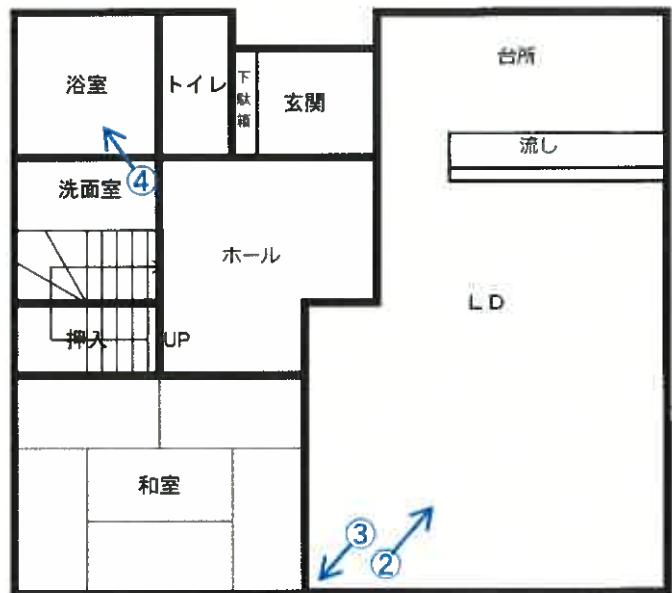
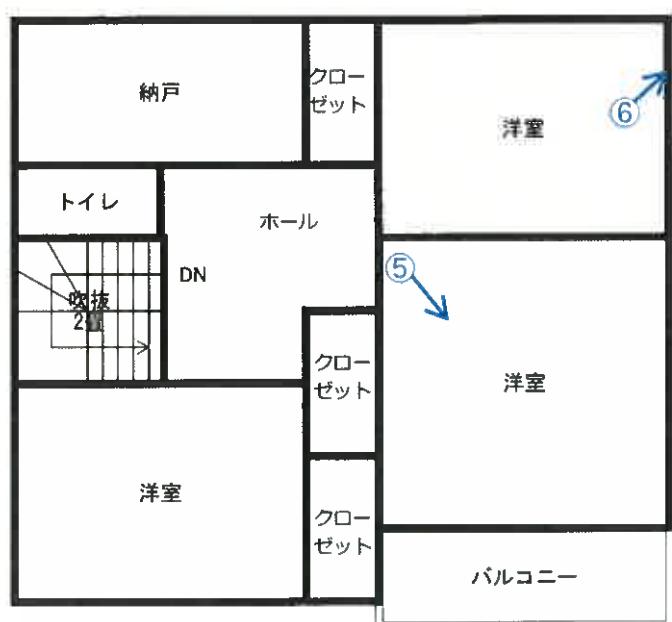
間取図 (物件2)

←○印は写真撮影位置であり、○印の中の数字は写真番号である。

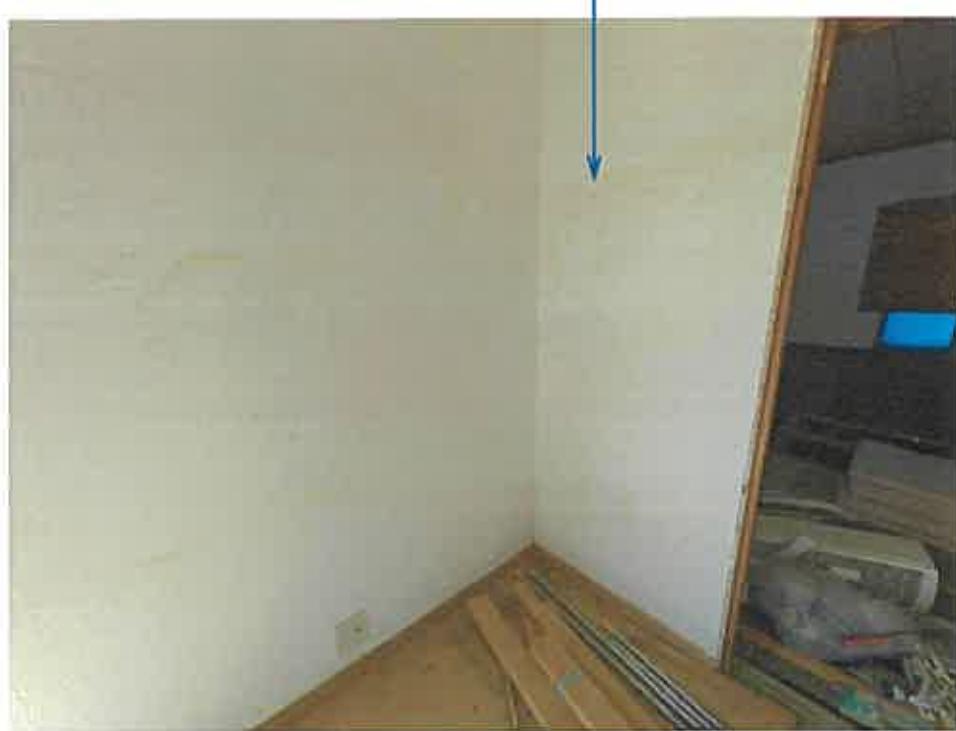
写 真 3

上記以外の敷地(目的外土地)	<input checked="" type="checkbox"/> ない <input type="checkbox"/> ある(詳細は「目的外土地の概況」のとおり)		
その他の事項	本建物の1階天井付近まで東日本大震災の時の津波の痕跡があり、室内も津波によると思われる損傷箇所が多数認められた。 本件共有者ABは既に別住所に転居しており、その他室内の状況から本建物を空き家の状態でABが所有占有しているものと認められた。なお、ABが調査に立ち会わなかつたため、占有関係等について確認することができなかつた。		
執行官保管の仮処分	<input checked="" type="checkbox"/> ない <input type="checkbox"/> ある [地方裁判所 保管開始日 平成 年 月 日] 支部 平成 年()第 号		
土地建物の位置関係	<input type="checkbox"/> 建物図面(各階平面図)のとおり <input checked="" type="checkbox"/> 土地建物位置関係図のとおり

関係人の陳述等	
陳述者 (当事者等との関係)	陳述内容等
■ 近隣居住者	このあたりは、東日本大震災の際、約2メートルの津波が来て建物の1階天井付近まで浸水しました。

津波による床上浸水の跡
