期 間 入 札 の 公 告

令和7年(ケ)第33号  
令和7年4月17日受理  
令和7年5月30日提出

# 現況調査報告書

# 評 価 書

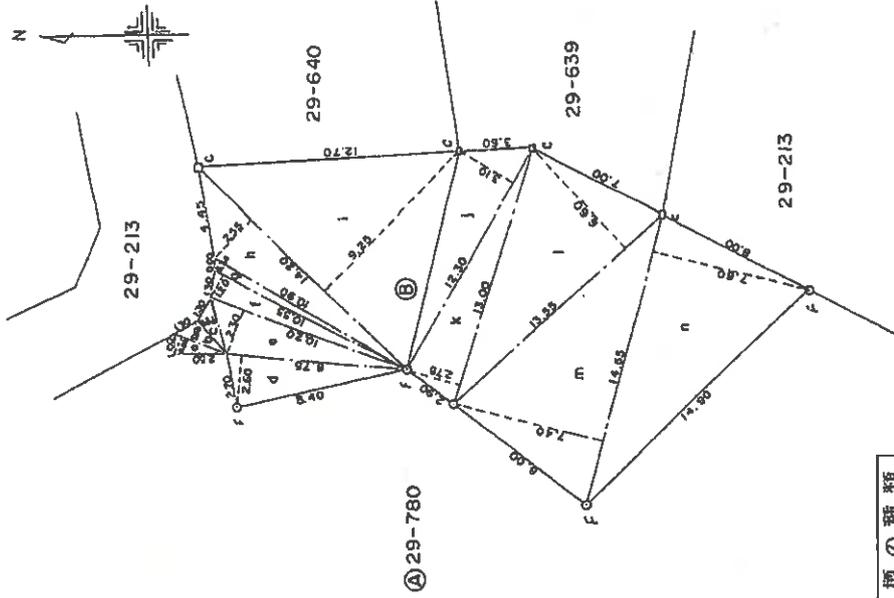
地積測量図

地番	29-792
土地の所在	仙台市泉区山の寺二丁目

地積計算番	面積	係数	積算面積
29-792			
a	2.70	x 0.85	= 2.295
b	2.70	x 1.00	= 2.700
c	2.90	x 0.90	= 2.610
d	8.75	x 2.60	= 22.750
e	10.20	x 2.30	= 23.460
f	10.35	x 1.20	= 12.420
g	10.90	x 0.55	= 5.995
h	14.20	x 2.55	= 36.210
i	14.20	x 9.25	= 131.350
j	12.30	x 3.10	= 38.130
k	13.00	x 2.75	= 35.750
l	13.55	x 6.60	= 89.430
m	14.55	x 2.40	= 34.920
n	14.55	x 7.80	= 113.490
合計			551.750
1/2			275.875
地積			275 m <sup>2</sup>

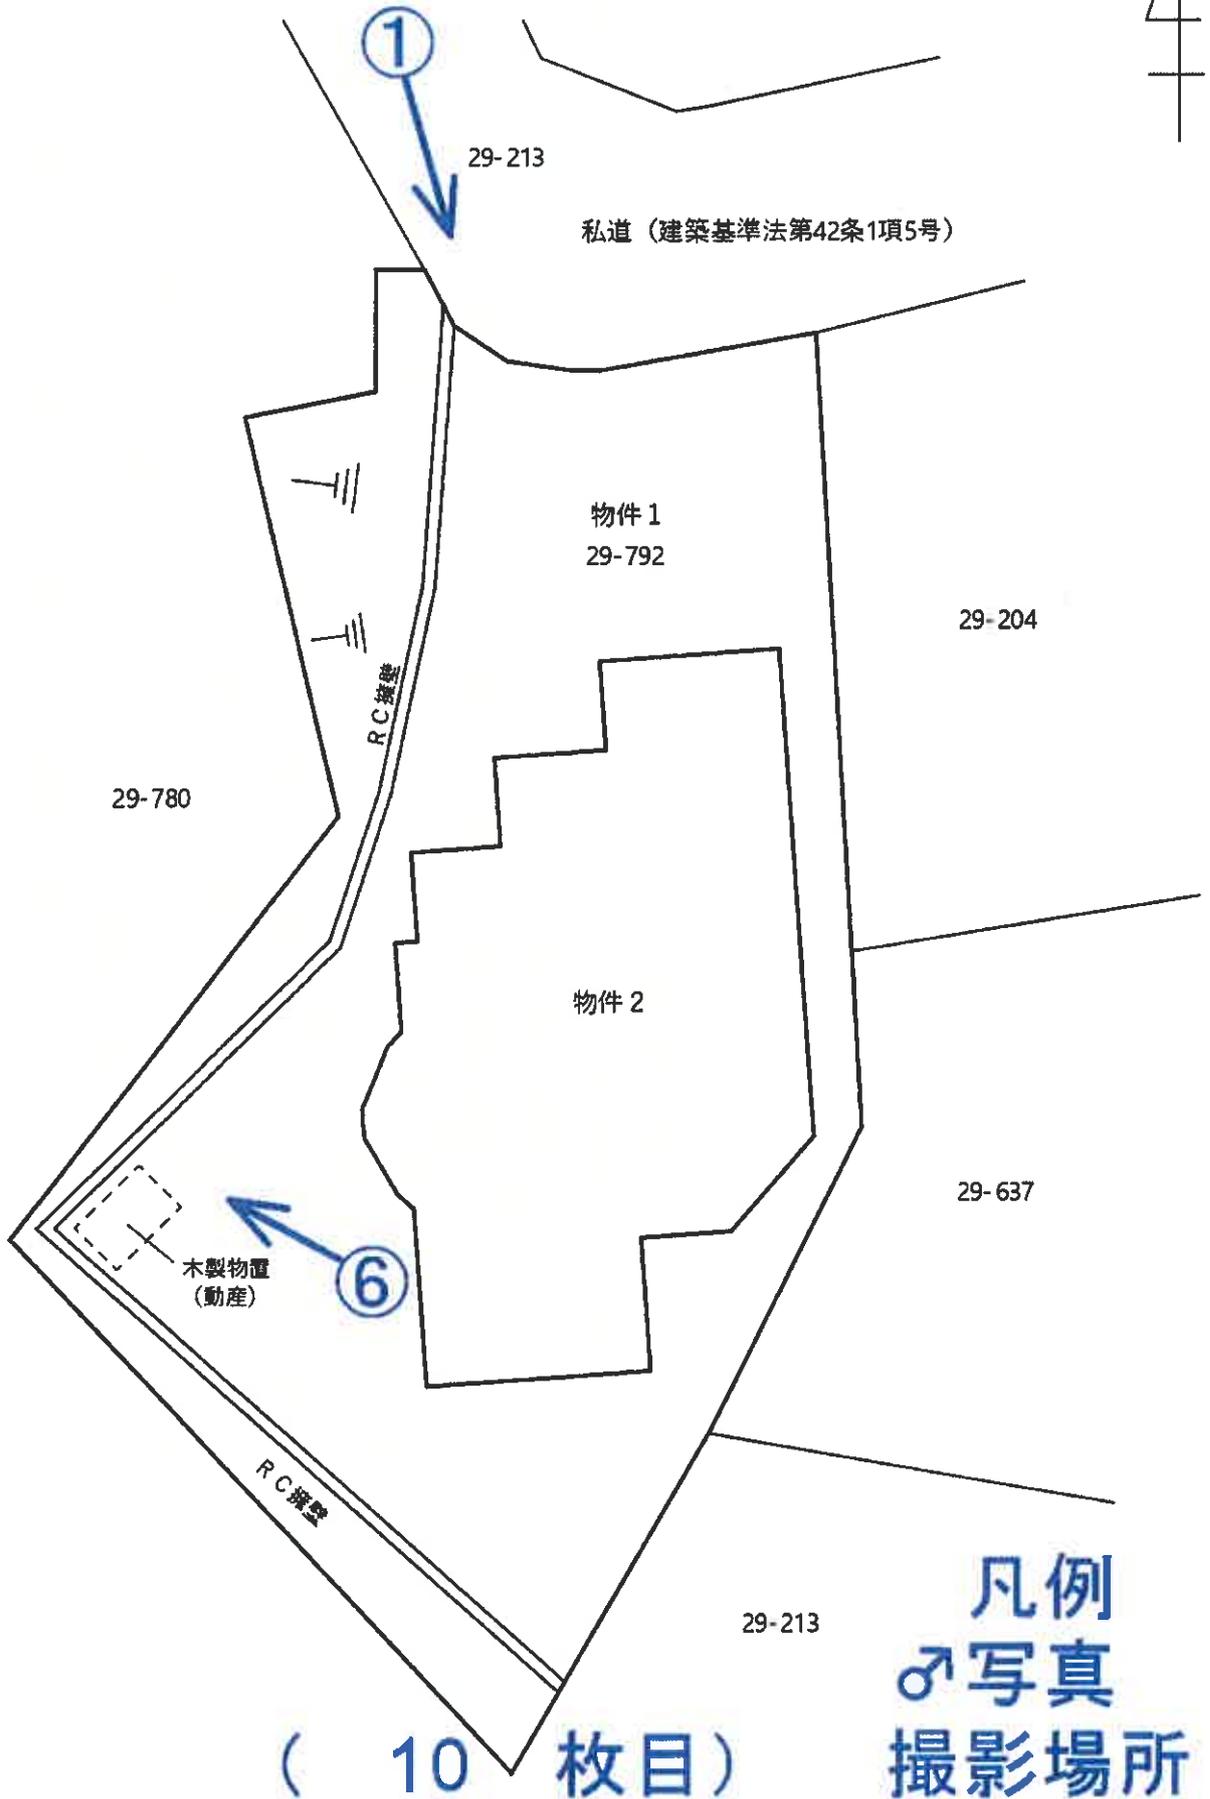
# 土地建物位置関係図

S = 1 : 150

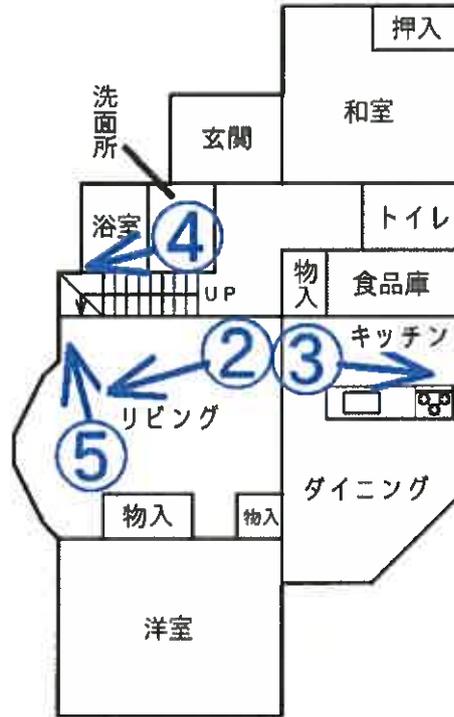
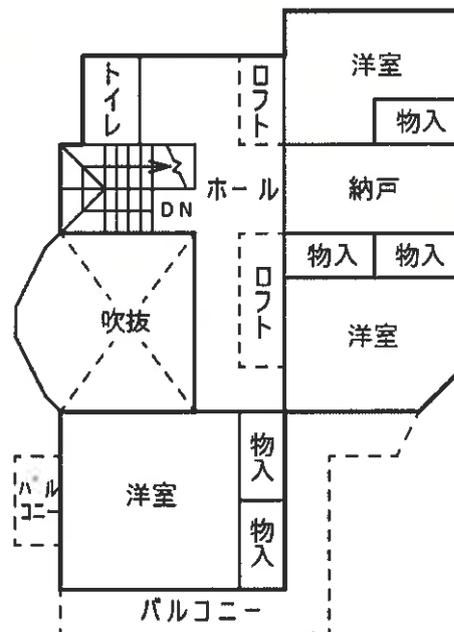
# 建物間取図（物件2）

S = 1 : 150

凡例  
♂写真  
撮影場所

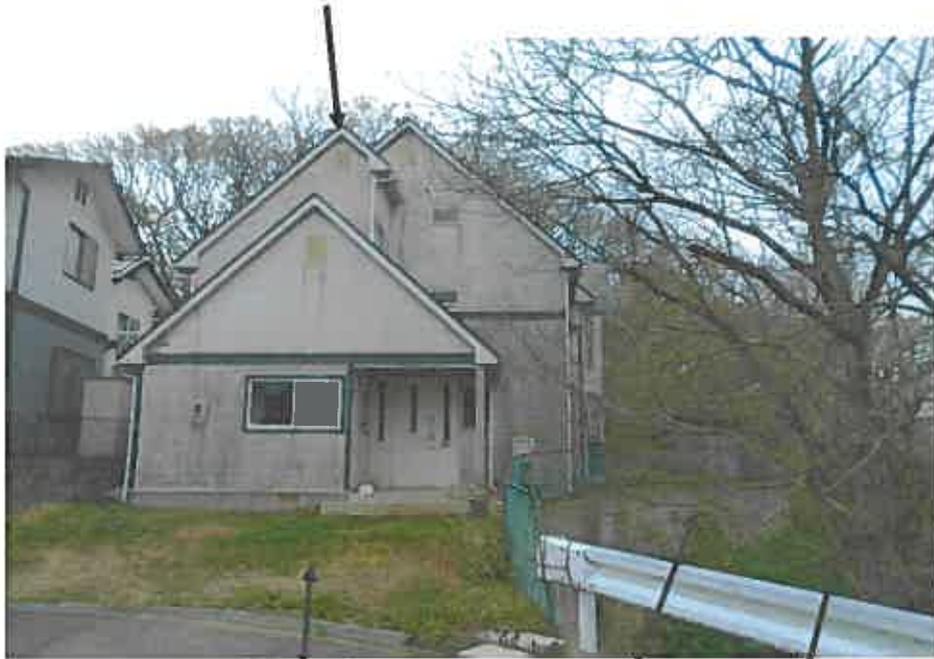
写真 1

物件2

物件1

目的外29番780山林  
コンクリート擁壁

- 1 公図のとおり接する29番213公衆用道路は、私道であり、建築基準法第42条1項5号道路に指定されている。Aは共有持分権を有しないが、本道の利用に関し、共有者らとの間には、利用に関する取り決めや金銭の遣り取りはない。
- 2 西側隣接地（目的外29番780山林）より2ないし4メートル程度高くなっている故、本敷地はコンクリート擁壁により護られている。

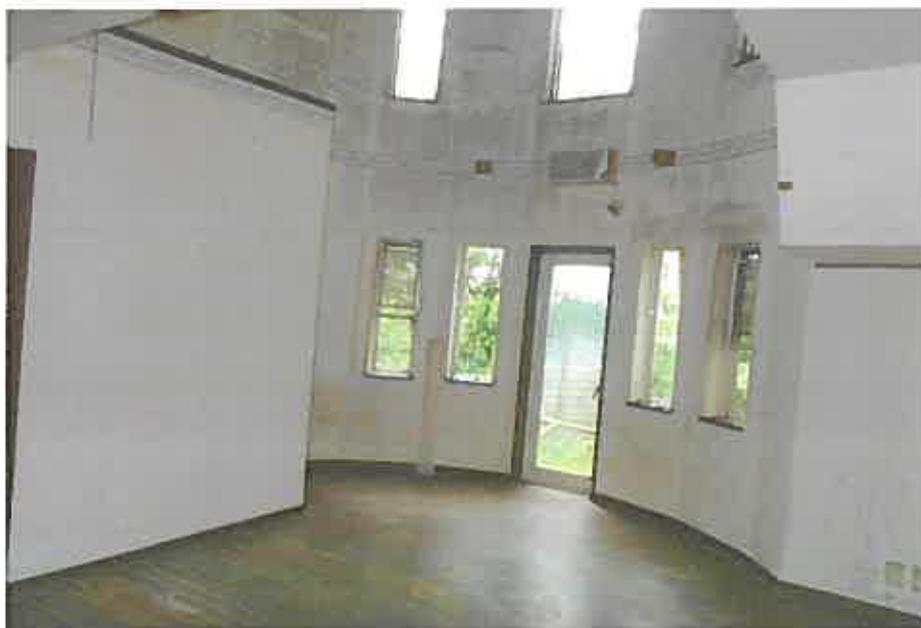
写真 2

以下物件2の内部の状況(写真2ないし5)

- 1 リビング及び各居室の内壁や天井共に黴に依る汚損が激しい。場所により、地震が原因と思われる亀裂が走った箇所も散見される。
- 2 かつて室内で犬を数匹飼育していた。
- 3 敷地西南側に木製物置（動産）が一基設置されている。

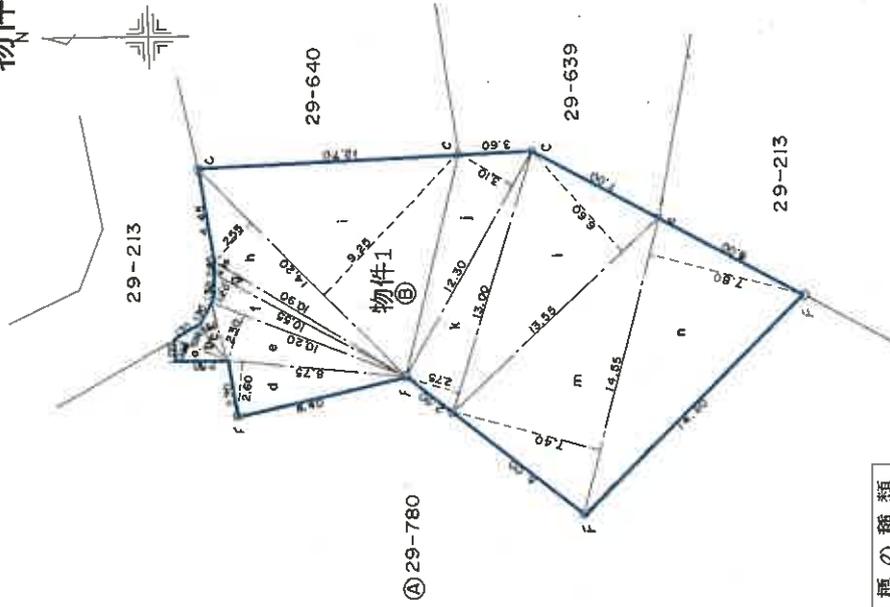
地積測量図

地番 29-792

a	2.70	x	0.85	=	2.295
b	2.70	x	1.00	=	2.700
c	2.90	x	0.90	=	2.610
d	8.75	x	2.60	=	22.750
e	10.20	x	2.30	=	23.460
f	10.35	x	1.20	=	12.660
g	10.90	x	0.55	=	5.995
h	14.20	x	2.55	=	36.210
i	14.20	x	9.25	=	131.350
j	12.30	x	3.10	=	38.130
k	13.00	x	2.75	=	35.750
l	13.55	x	6.60	=	89.430
m	14.55	x	2.40	=	34.920
n	14.55	x	7.80	=	113.490
合計					551.750
1/2					275.875
地積					275 m <sup>2</sup>

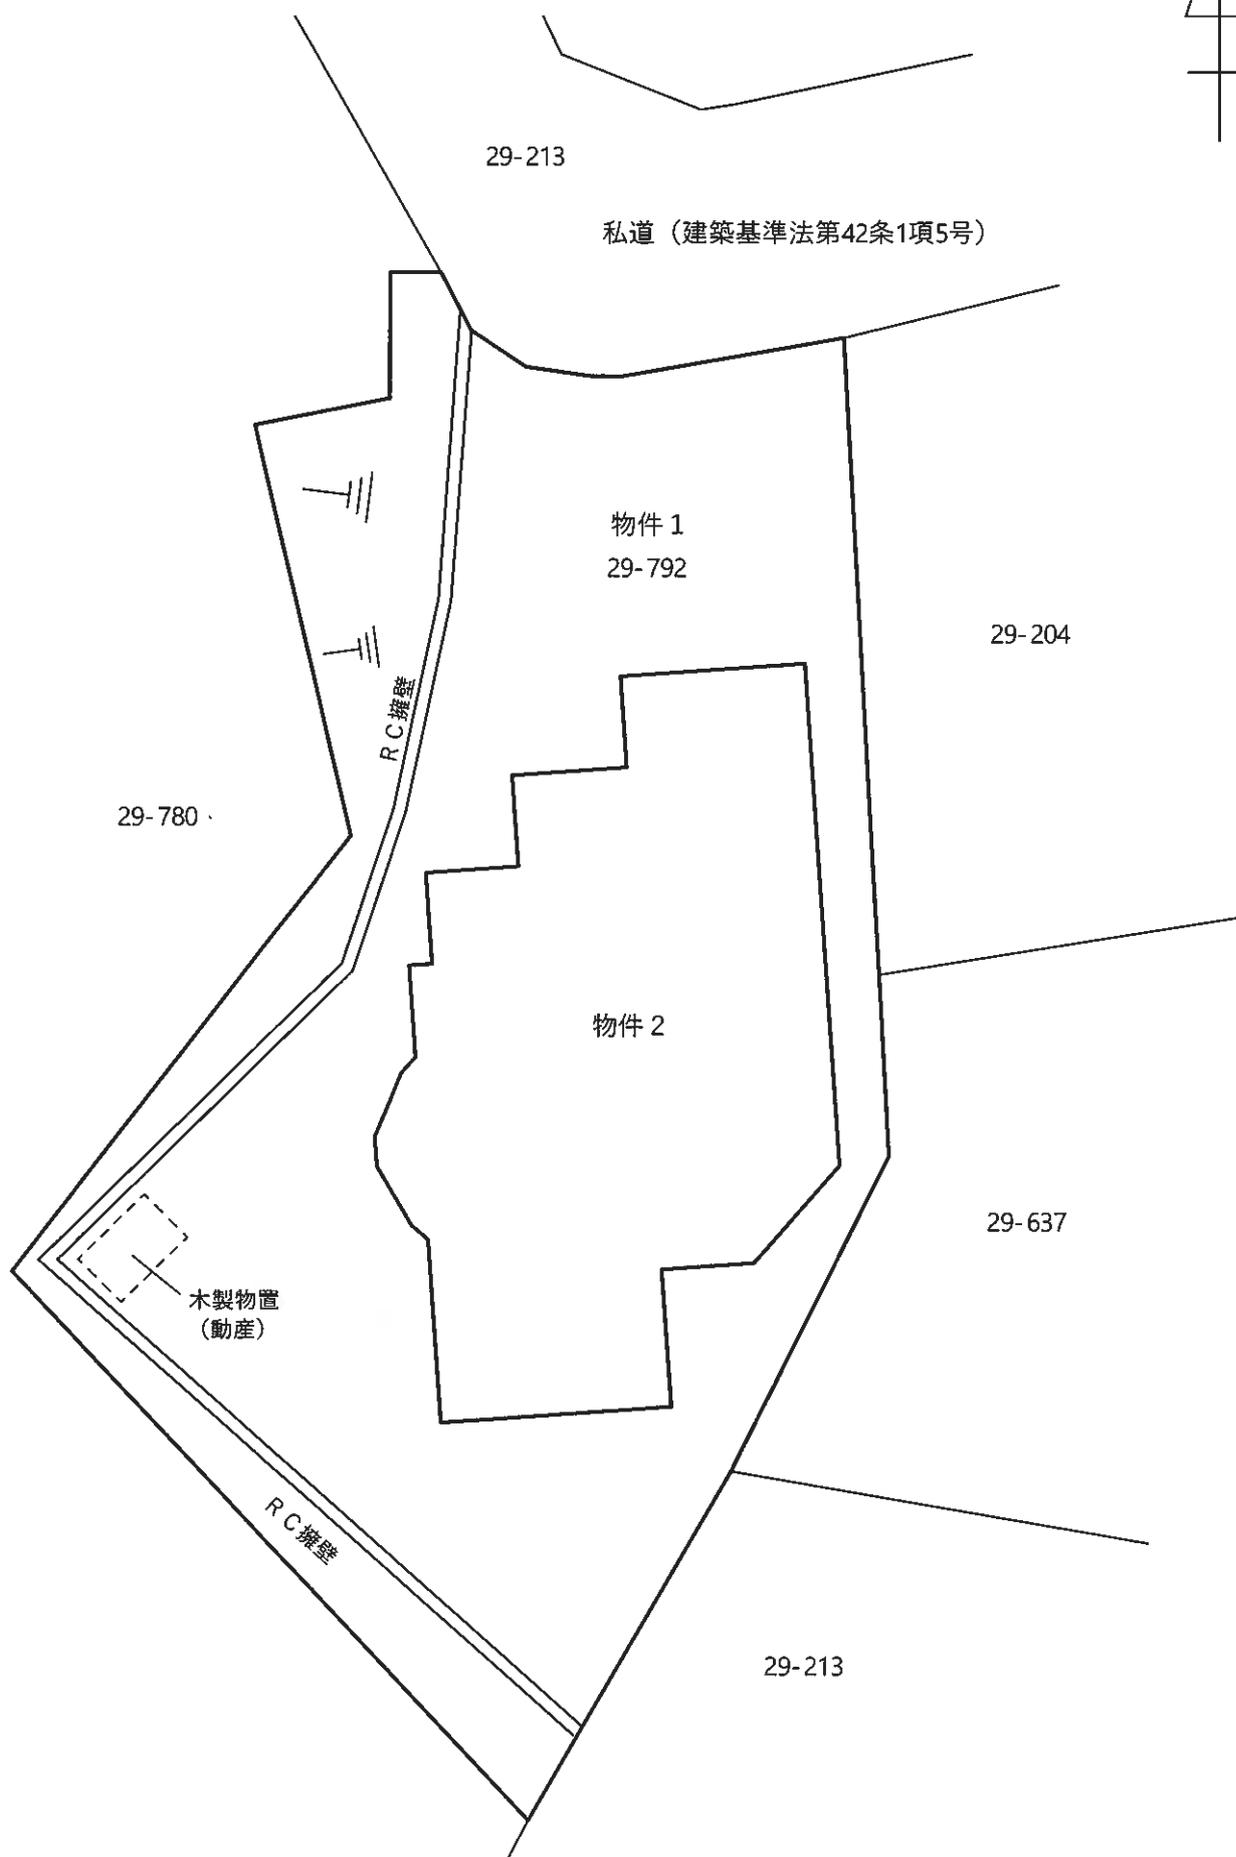
# 土地建物位置関係図

S = 1 : 150

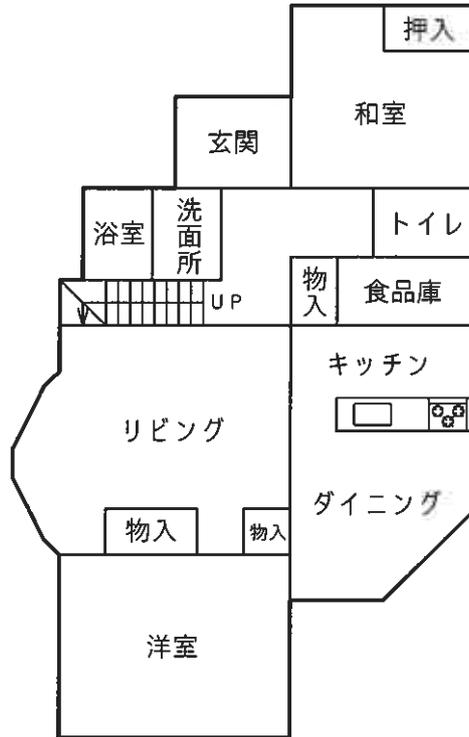
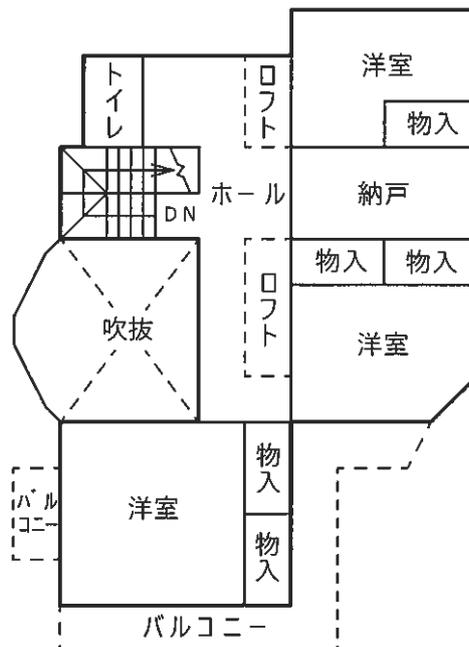
# 建物間取図 (物件 2)

S = 1 : 150
