## 期 間 入 札 の 公 告

- 2 所 在 仙台市太白区鹿野本町 15 番地 19  
 家屋 番号 15 番 19  
 種 類 居宅  
 構 造 木造瓦葺平家建  
 床 面 積 74.94 平方メートル  
 (現況)  
 床 面 積 約 82.81 平方メートル  
 (附属建物)  
 符 号 1  
 種 類 物置  
 構 造 木造瓦葺平家建  
 床 面 積 4.95 平方メートル  
 (現況)  
 不存在

## 現況調査報告書

## 評 価 書

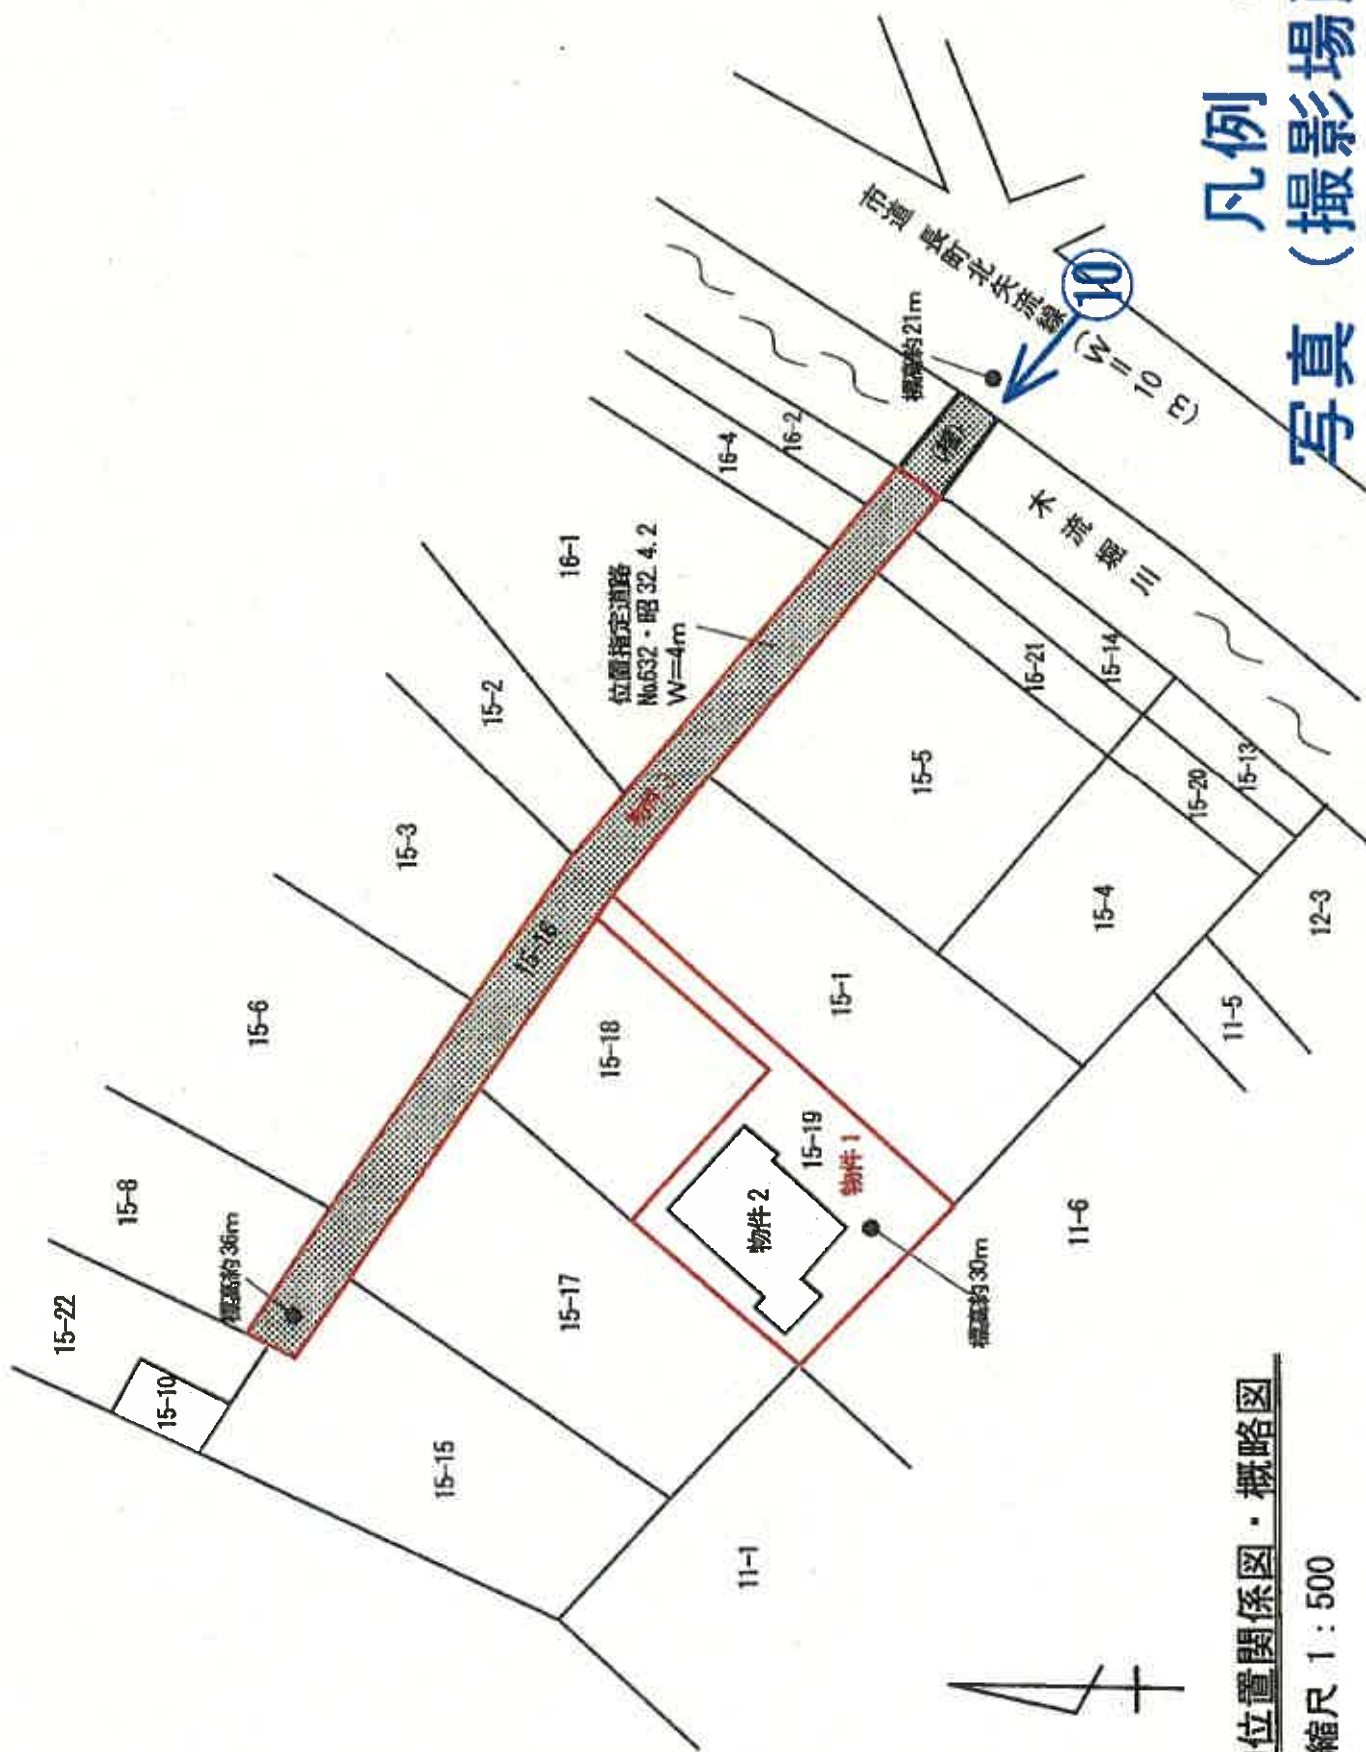
土地建物位置関係図・概略図

縮尺 1 : 500

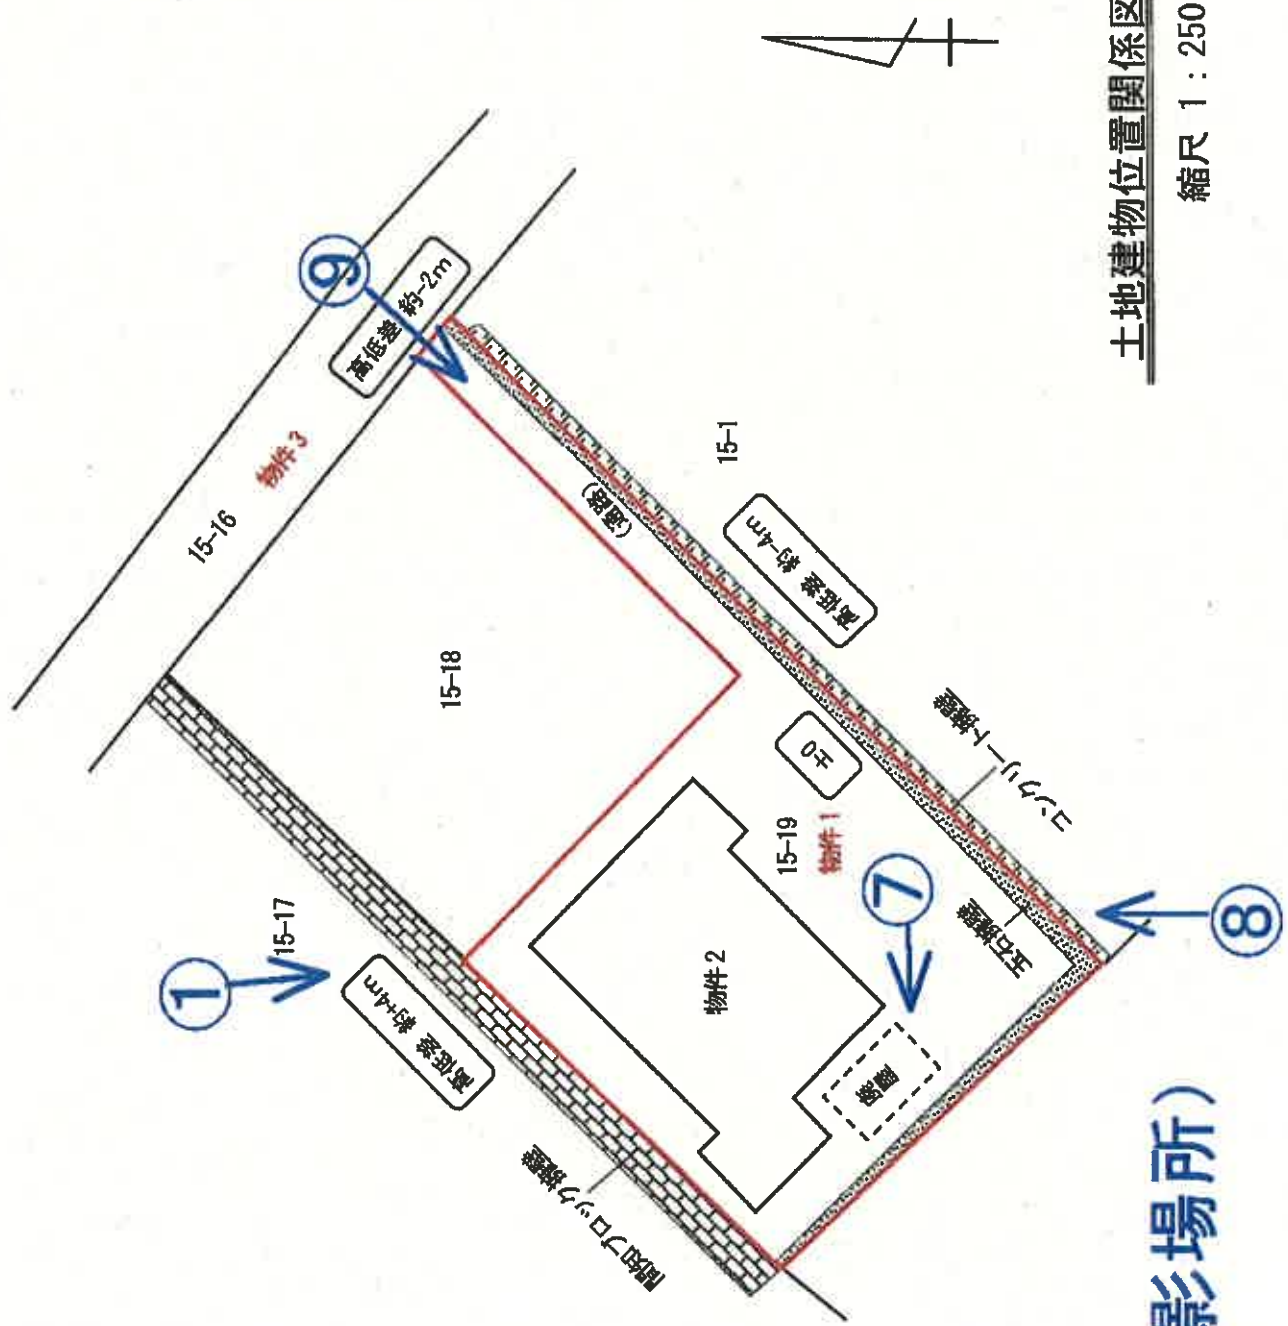
土地建物位置関係図・現況図

縮尺 1 : 250

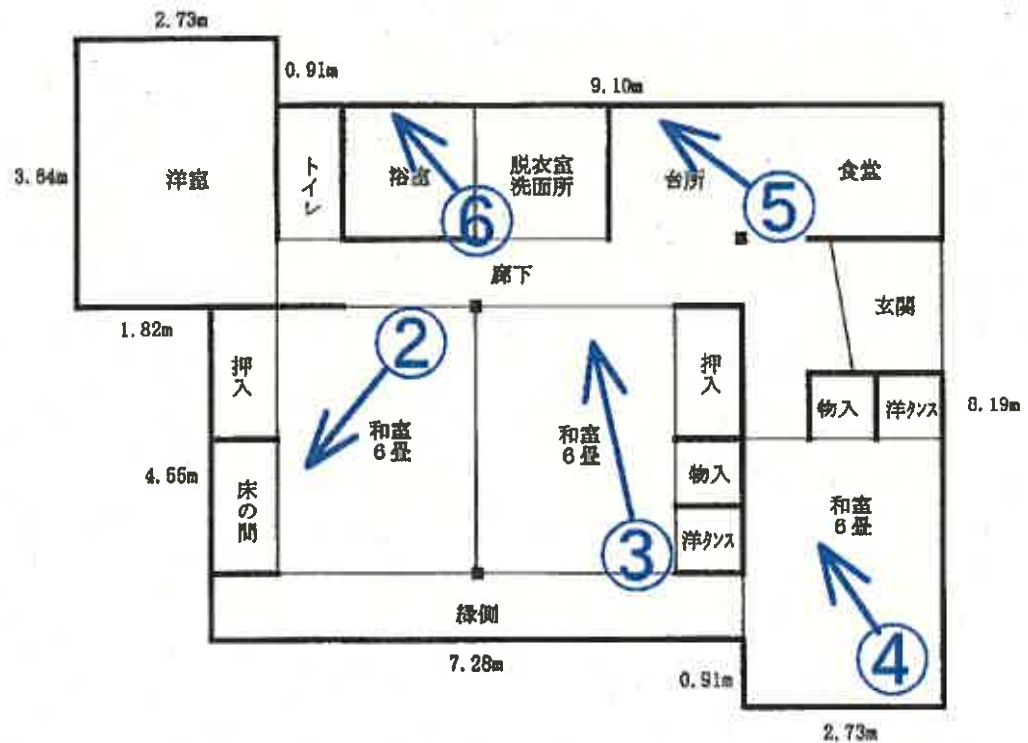
建物間取図

物件2 主である建物

概測 82.81㎡

2.73m × 8.19m = 22.3587㎡

6.37m × 7.28m = 46.3736㎡

0.91m × 8.19m = 7.4529㎡

1.82m × 3.64m = 6.6248㎡

計82.8100㎡

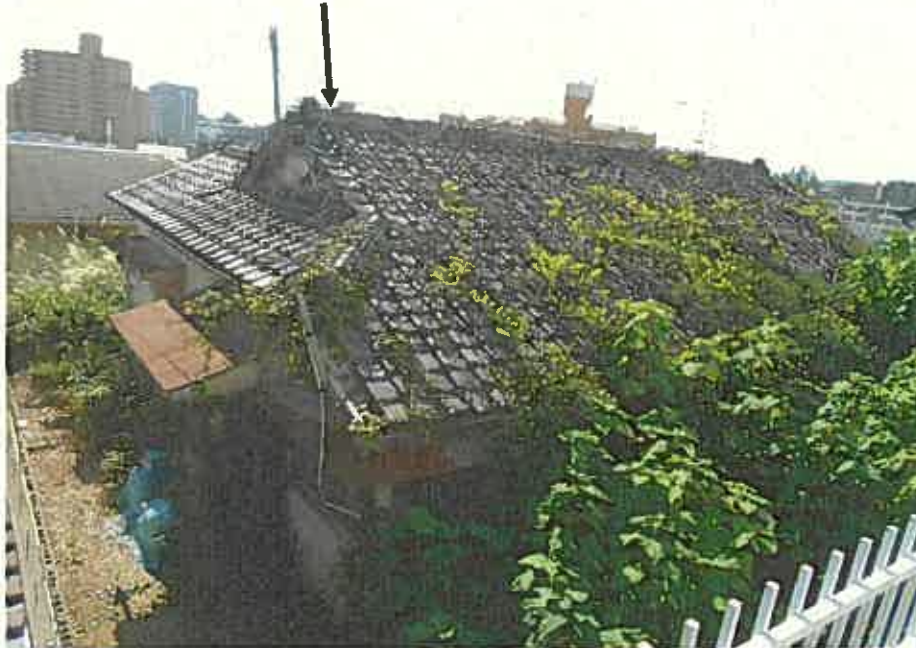
写真 1

物件2

物件1

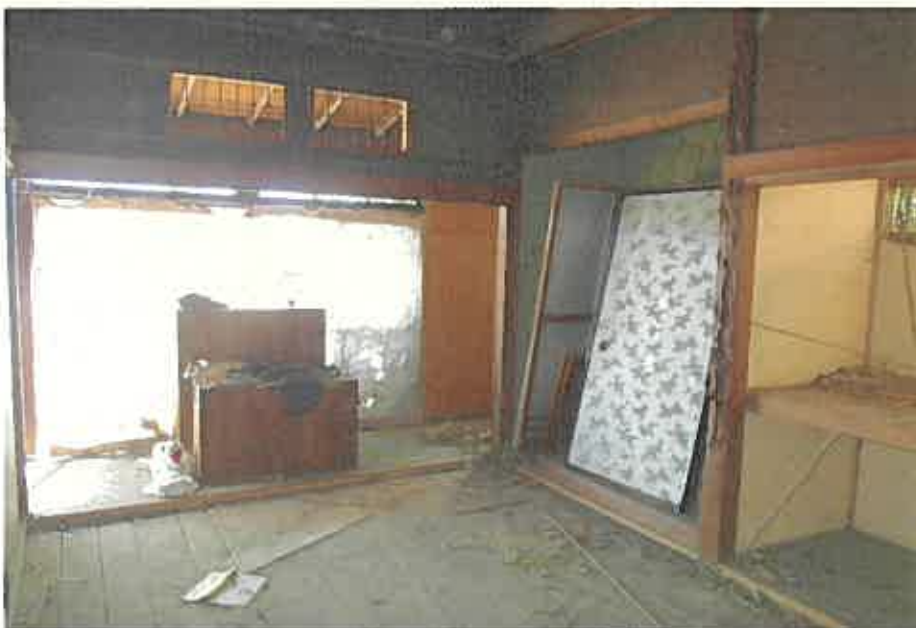
写真 2

- 1 経年劣化が著く建築時期も定かではない。
- 2 畳や天井版の多くが剥離されている。床が抜け、天井が落ちている箇所もある。
- 3 敷地南西側に崩落した廃屋が残置する。附属建物符号1は、当該廃屋と推定される。

以下物件2の内部の状況(写真2ないし6)

| 特 記 事 項 | <ul style="list-style-type: none"> <li>◦ 空家のまま放置されている。外壁の一部が破損し建物内部に剥落している。タタミ、天井板の多くが剥がされており床の下地も一部腐朽している。</li> <li>◦ 南西側に倒壊した廃屋があるものの、経緯等は不明である。</li> <li>◦ 本物件について、建築時期・構造・種類等の要因を踏まえ現場調査を行った結果、アスベスト含有建材が使用されている可能性は否定できない。なお、アスベスト使用の詳細については専門調査機関の分析・調査を要する。</li> </ul> |

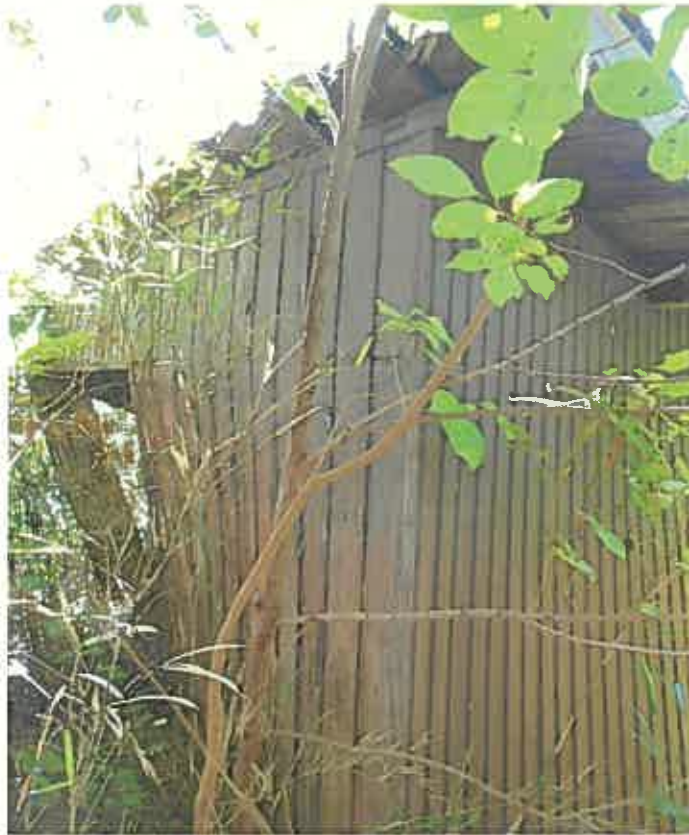
写真 7

推定附属建物符号1(物置)

| 番 号 | 所 在 等 | 登 記 | 現 況 |
|---|---|---|---|
| 2 | ・ 主である建物の床面積は登記面積より 7.87 m <sup>2</sup> の増分が認められるが、増築の経緯等は不明である。<br>・ 附属建物符号 1 についても詳細不明であるが、主である建物の南西にある廃屋が当該附属建物符号 1 であったと推定される。 | | |

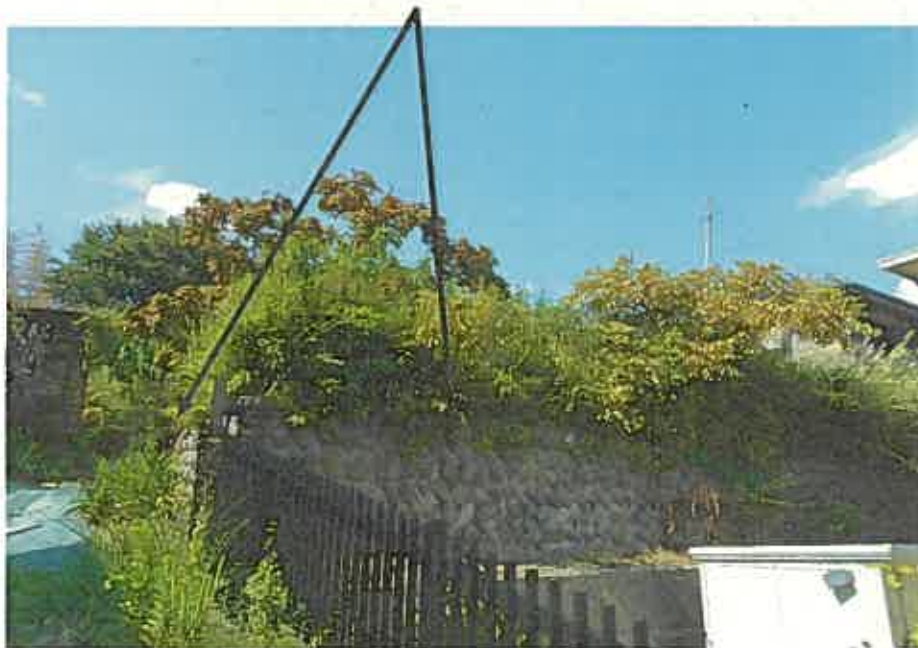
写真 8

- 1 旗竿地の形状をなしており、私道（物件3）に接続する部分は幅員2メートルに満たない。南東側から南西側にかけての土留めが玉石擁壁になっている。
- 2 私道接続部も含めて雑草に覆われており、容易に立ち入ることが出来ない。

南西側及び南東側土留(玉石擁壁)

| 特記事項 | <ul style="list-style-type: none"> <li>・ 地積測量図が存しないものの、登記地積が机上概測による地積と概ね一致することを確認した。</li> <li>・ 間口及び通路部分の幅員が 2m 未満であるため、地上建物の建替え、大規模修繕等を行う際には当該部分の 2m 以上の確保を要する。</li> <li>・ 南東側から南西側にかけての土留めが玉石擁壁となっている。</li> </ul> |

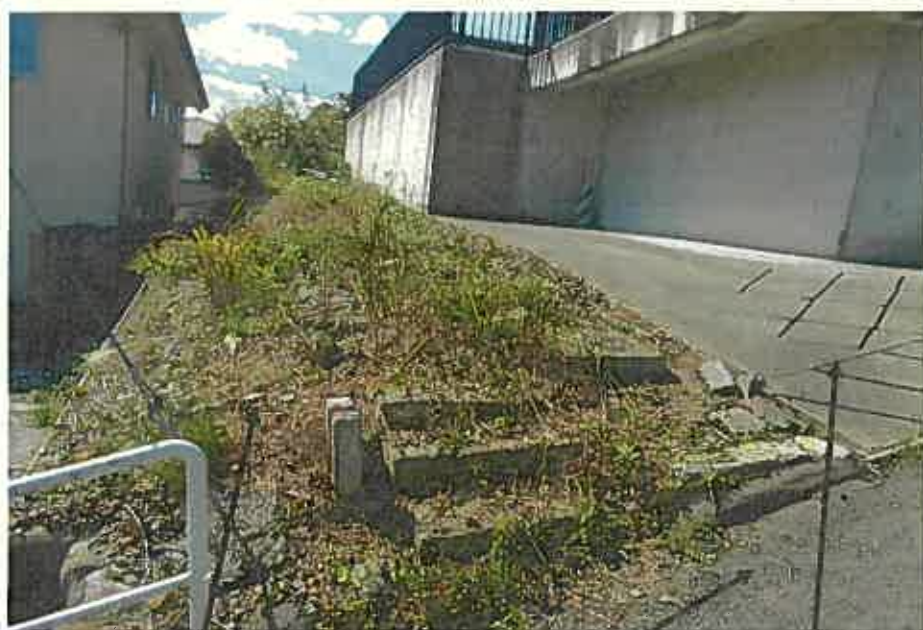
写真 9

旗竿地接続部分

物件1

物件3

目的外15番18宅地

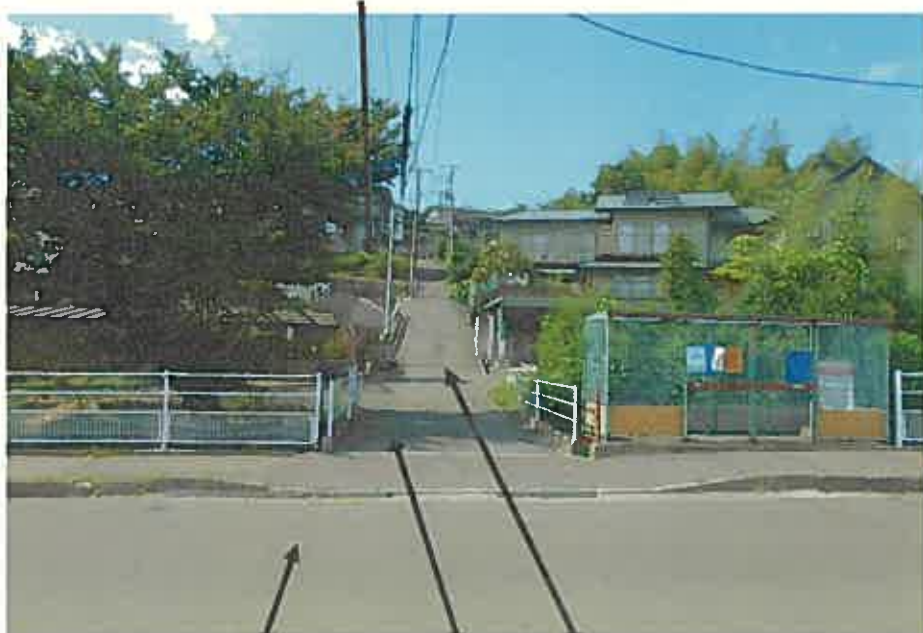
写真 10

物件1附近

市道「長町北矢流線」

「木流堀川」橋梁  
(16枚目)

物件3

| 特 記 事 項 | <ul style="list-style-type: none"> <li>・ 持分 30 分の 2。</li> <li>・ 本物件は、南東側市道との間を流れる木流堀川に架かる橋と共に位置指定道路を構成している。当該位置指定道路の範囲は幅員 4m、延長約 73mであるが、擁壁や傾斜地も含むため通行可能な有効幅員は 3～4mである。</li> </ul> |

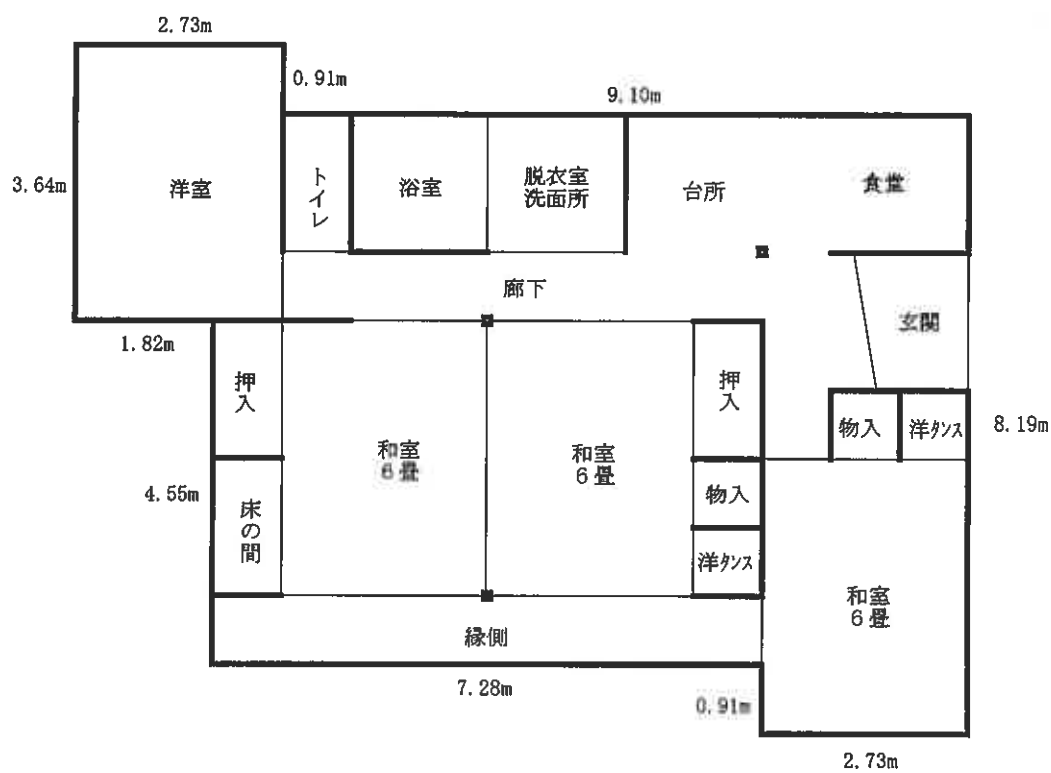
建物間取図

物件2 主である建物

概測 82.81㎡

$$2.73\text{m} \times 8.19\text{m} = 22.3587\text{m}^2$$

$$6.37\text{m} \times 7.28\text{m} = 46.3736\text{m}^2$$

$$0.91\text{m} \times 8.19\text{m} = 7.4529\text{m}^2$$

$$1.82\text{m} \times 3.64\text{m} = 6.6248\text{m}^2$$

計82.8100㎡
