## 期 間 入 札 の 公 告

| | 構 造 | 木造亜鉛メッキ鋼板ぶき2階建 |

## 現況調査報告書

# 評 価 書

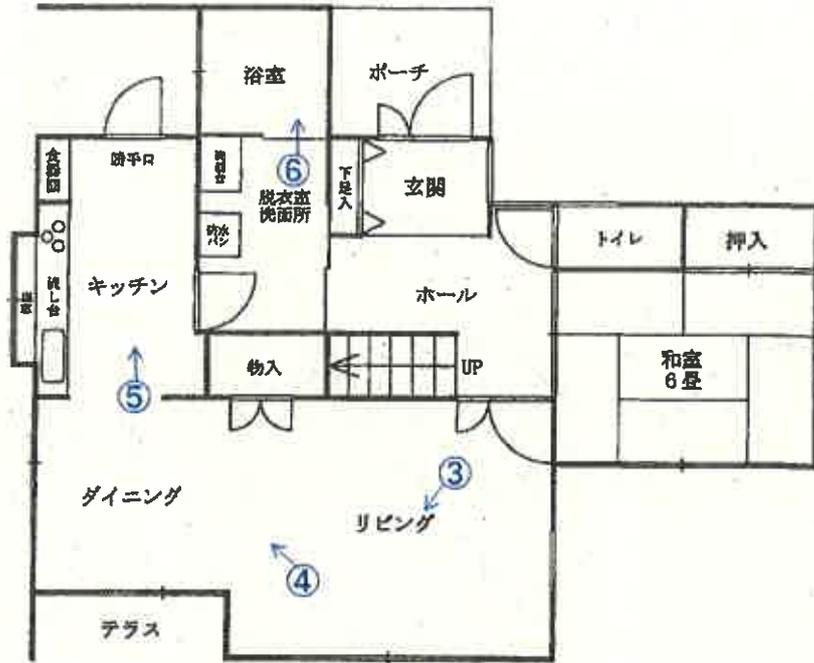
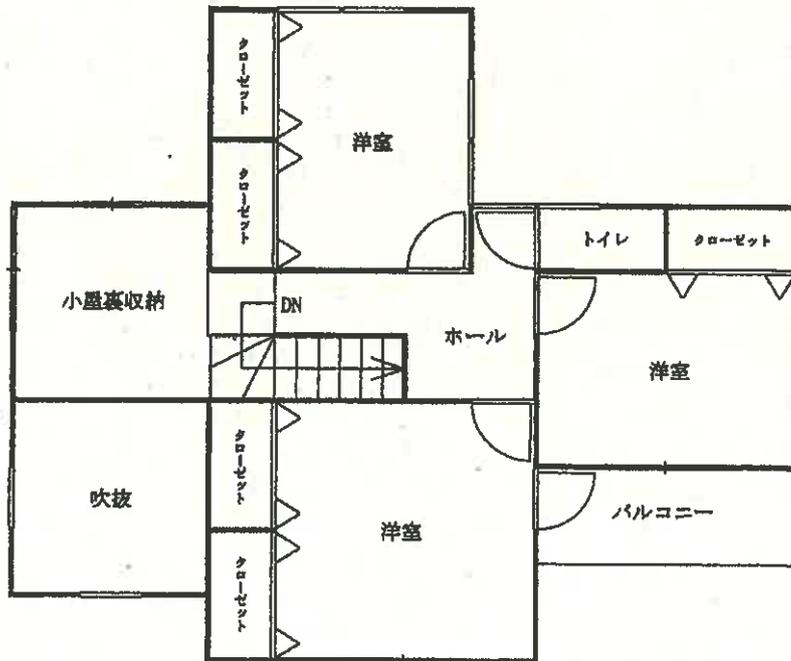
建物間取図

1階

2階

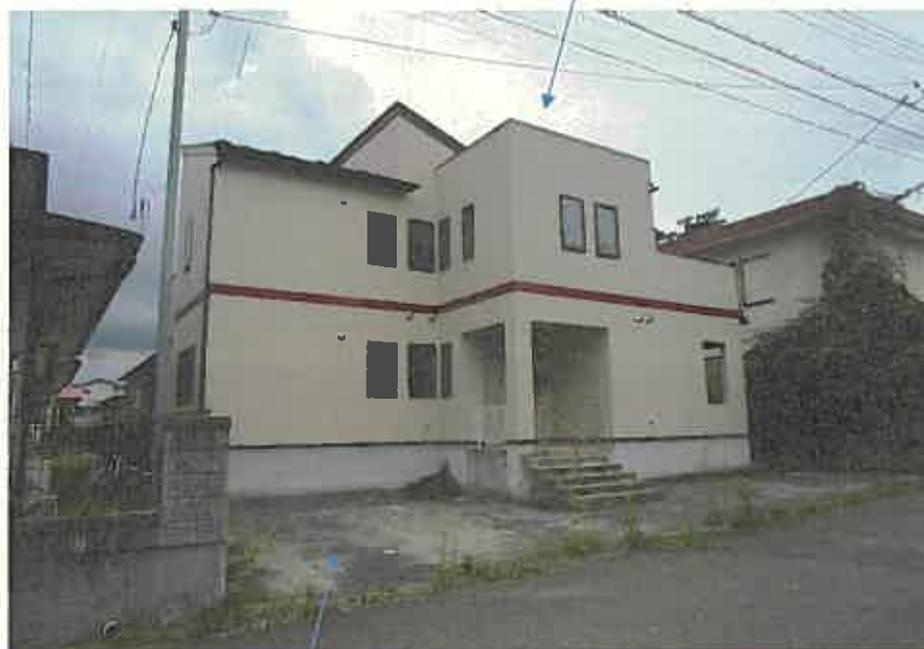
写真①

北東側で仙台市所有の128番186の公衆用道路に接面している。この道路は市道で、建築基準法42条1項1号道路である。

物件1

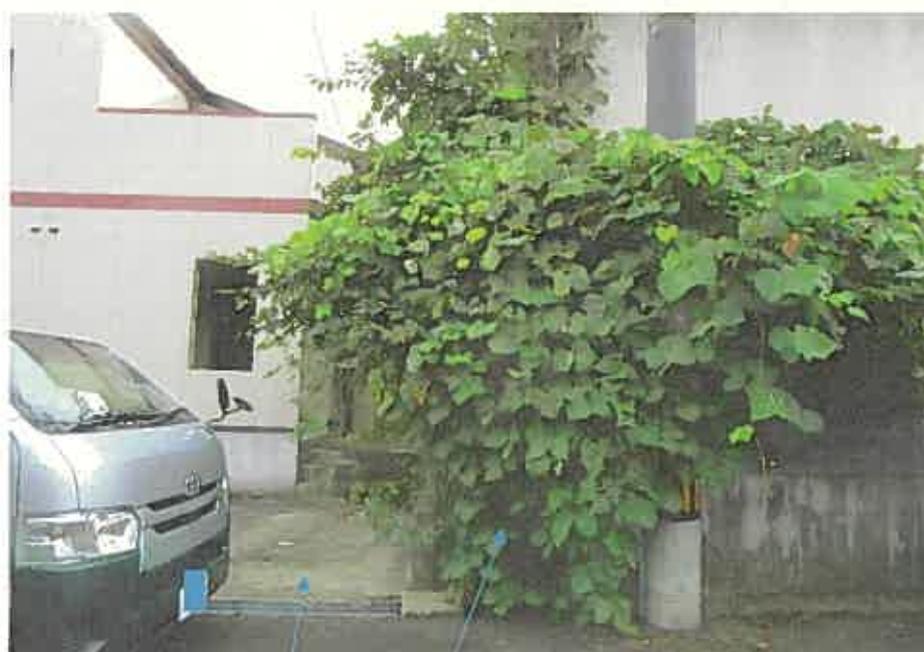
写真②

北西側にある隣地の128番86の土地に生えている草木が繁茂して物件1に大きくはみ出ている。

物件1

128番86の土地

埋蔵文化財の有無	周知の埋蔵文化財包蔵地の指定はない。
土壌汚染の有無	現地調査や各種資料等を勘案する限度において、土壌汚染の徴表は認定し難い。
特記事項	北西側隣接地の雑草、灌木の枝葉が本物件に越境している。

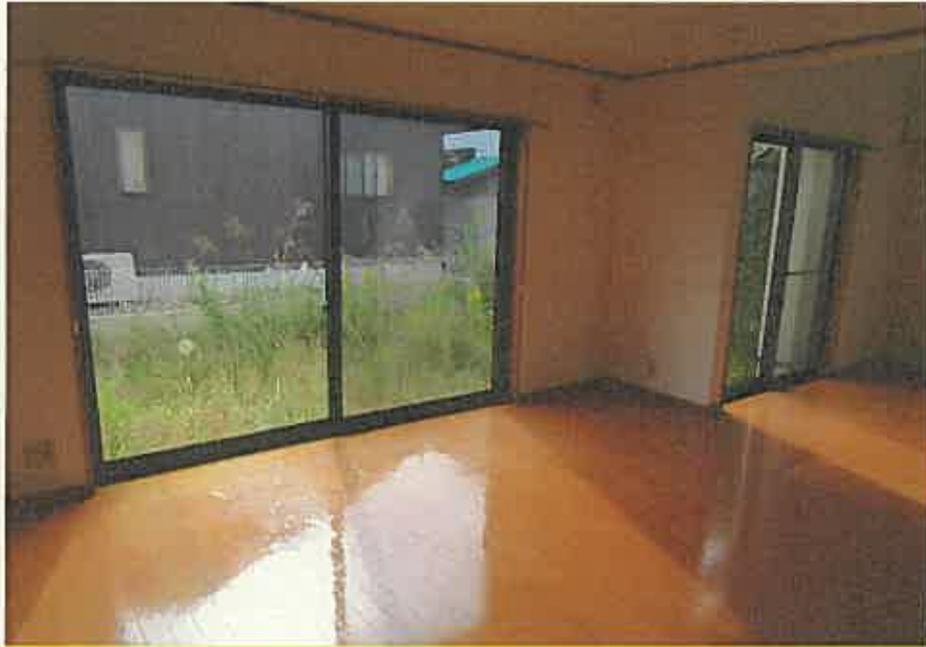
写真③ 以下、物件2の内部の状況

1階のリビングダイニングのサッシ窓がしぶくて半分程度しか開かない。また、1階のリビングダイニングの床に損傷があり、木目調シートを貼って補修している。フローリングの床に浮沈がある、内壁の複数箇所に軽微なクラックが入っている等の損傷がある。

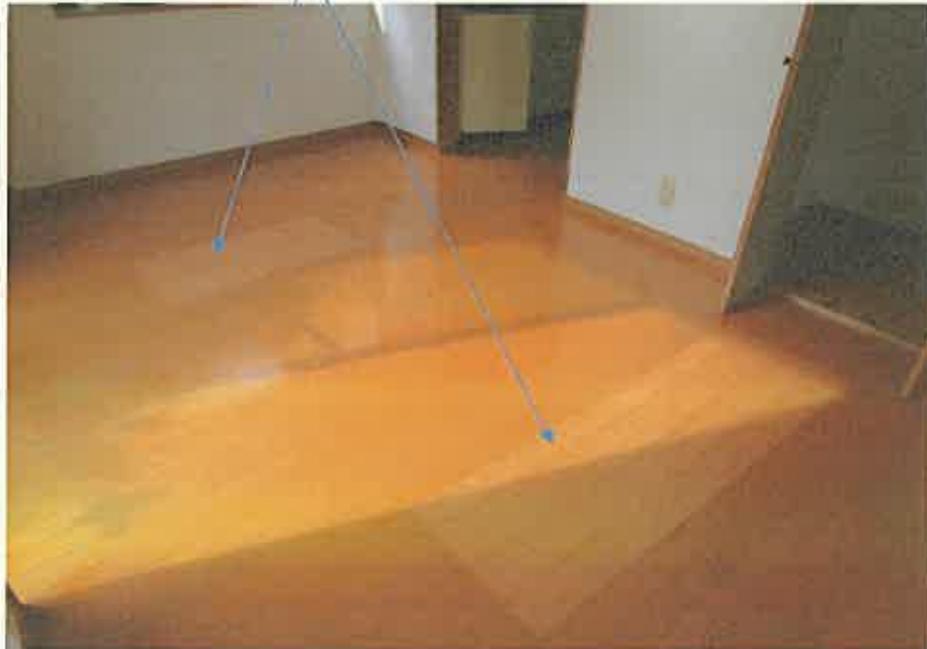
写真④ シート貼付による補修

関係人の陳述等	
陳述者 (当事者等との関係)	陳述内容等
<p>■ A (本物件所有者 )</p>	<p>私は、本物件の所有者です。本物件は1年くらい前までは、知人に貸していたのですが、その後は空き家になっており、空き家の状態で管理しています。</p> <p>物件2は1階のリビングダイニングのサッシ窓が地震の影響なのか、半分程度しか開きません。また、以前の賃借人がリビングダイニングの床に傷をつけてしまい、木目調シートを貼って補修しています。令和5年頃に外壁の塗装し直しています。</p> <p>物件1は北西側にある隣地の128番86が空き家になっていることもあり、草木が繁茂して物件1にはみ出て困っています。</p>
