## 期 間 入 札 の 公 告

## 現況調査報告書

物件2 主である建物

# 評 価 書

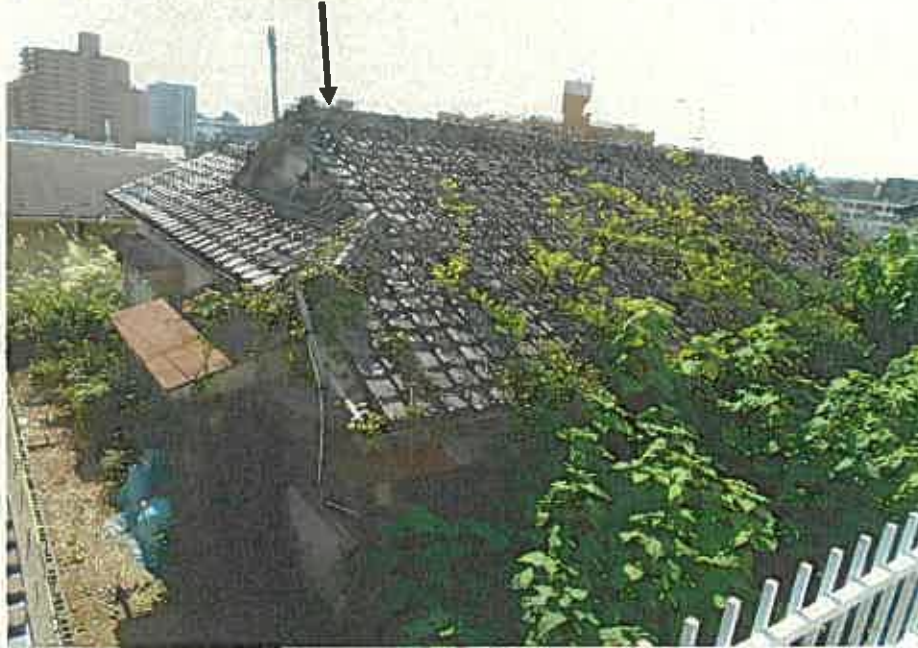
写真 1

物件2

物件1

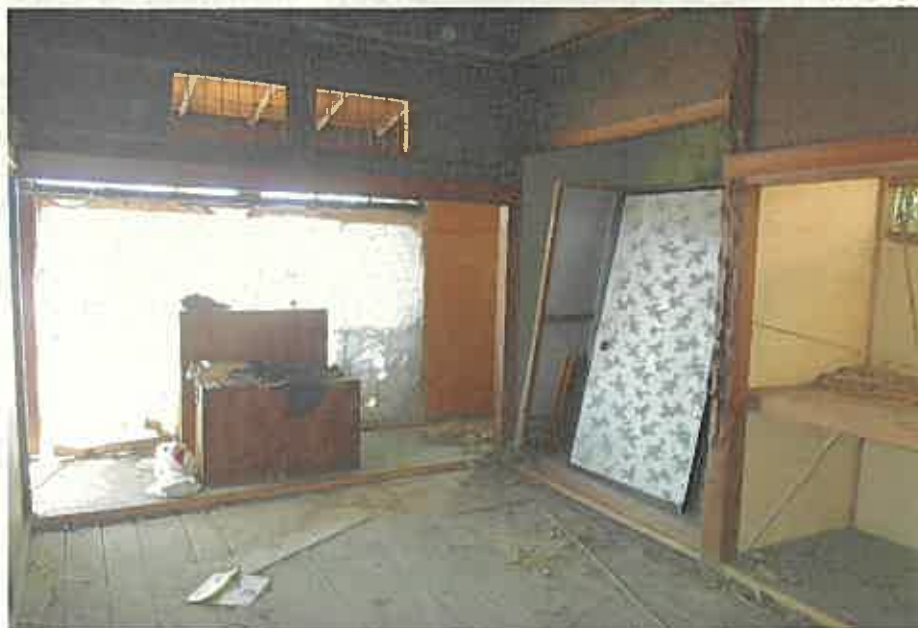
写真 2

- 物件1について
  - 1 旗竿地の形状をなしており、私道（物件3）に接続する部分は幅員2メートルに満たない。南東側から南西側にかけての土留めが玉石擁壁になっている。
  - 2 私道接続部も含めて雑草に覆われており、容易に立ち入ることが出来ない。
- 物件2について
  - 1 経年劣化が著く建築時期も定かではない。
  - 2 畳や天井版の多くが剥離されている。床が抜け、天井が落ちている箇所もある。
  - 3 敷地南西側に崩落した廃屋が残置する。附属建物符号1は、当該廃屋と推定される。
- 物件3について
  - 1 各共有者間に、物件3の利用に関する取り決めや金銭の遣り取りはない。
  - 2 地積（概測）は幅員4メートル及び丈高7.3メートルの290平方メートルである。
  - 3 南東側に存する市道「長町北矢流線」に接続する（市道接続部分に存する木流堀川に架かる橋を含む）が、擁壁部分や傾斜地も含まれる故、通行可能な有効幅員は3ないし4メートルに留まる。
  - 4 建築基準法第42条1項5号道路に指定されている。

以下物件2の内部の状況(写真2ないし6)

特記事項	<ul style="list-style-type: none"><li>◦ 空家のまま放置されている。外壁の一部が破損し建物内部に剥落している。タタミ、天井板の多くが剥がされており床の下地も一部腐朽している。</li><li>◦ 南西側に倒壊した廃屋があるものの、経緯等は不明である。</li><li>◦ 本物件について、建築時期・構造・種類等の要因を踏まえ現場調査を行った結果、アスベスト含有建材が使用されている可能性は否定できない。なお、アスベスト使用の詳細については専門調査機関の分析・調査を要する。</li></ul>
------	---------------------------------------------------------------------------------------------------------------------------------------------------------------------------------------------------------------------------------------------------------------------------

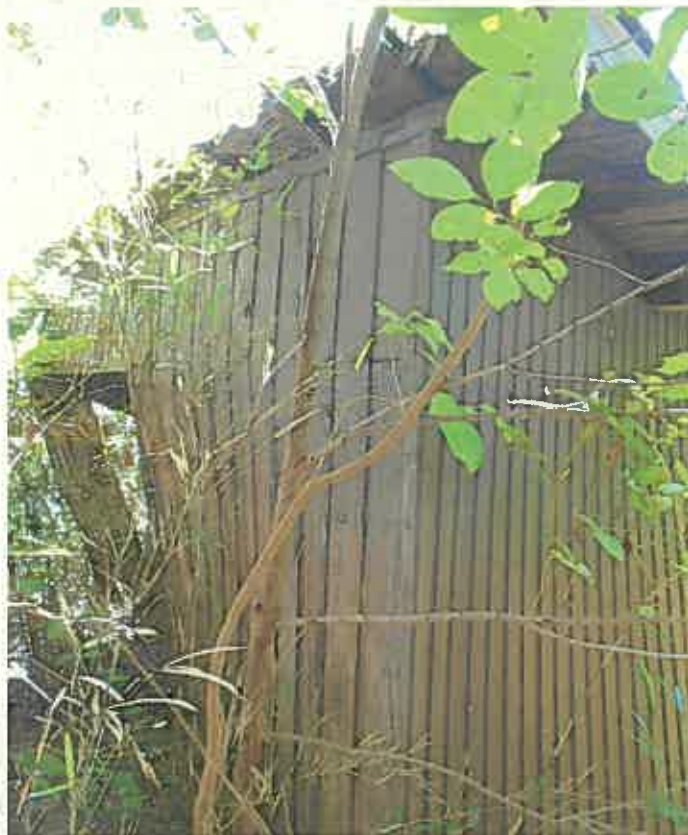
写真 7

推定附属建物符号1(物置)

番号	所在等	登 記	現 況
1	所 在 地 番 地 目 地 積	別紙物件目録記載のとおり	
2	所 在 家屋番号 種 類 構 造 床 面 積		概測 82.81 m <sup>2</sup>
	(附属建物) 符 号 種 類 構 造 床 面 積		特記事項参照
3	所 在 地 番 地 目 地 積		概測 290 m <sup>2</sup>
番号	特 記 事 項		
2	<ul style="list-style-type: none"> <li>主である建物の床面積は登記面積より 7.87 m<sup>2</sup>の増分が認められるが、増築の経緯等は不明である。</li> <li>附属建物符号1についても詳細不明であるが、主である建物の南西にある廃屋が当該附属建物符号1であったと推定される。</li> </ul>		
3	幅員 4m、長さ約 73mであることを考慮した。(4m×73m≒290 m <sup>2</sup> )

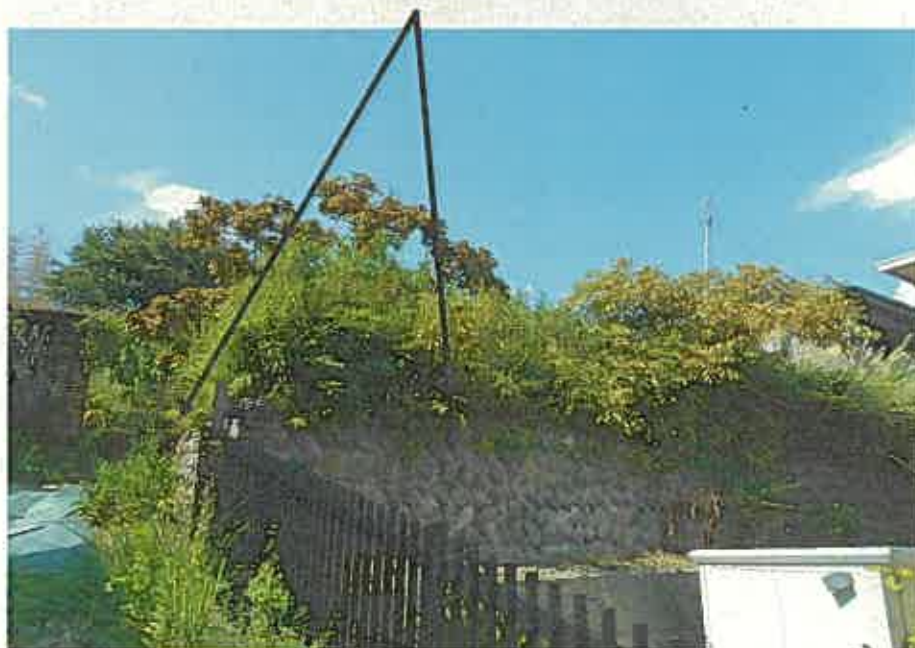
写真 8

南西側及び南東側土留(玉石擁壁)

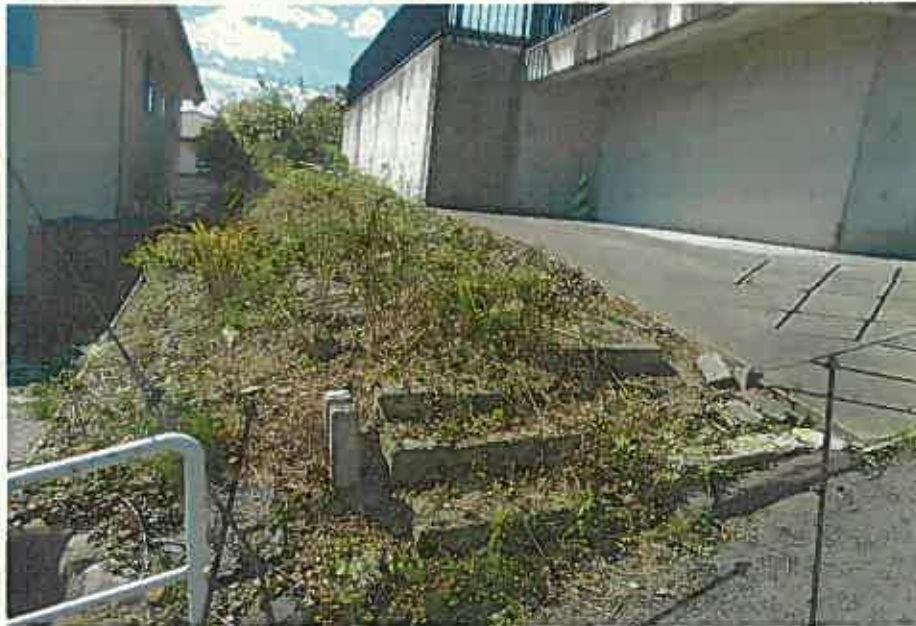
写真 9

旗竿地接続部分

物件1

物件3

目的外15番18宅地

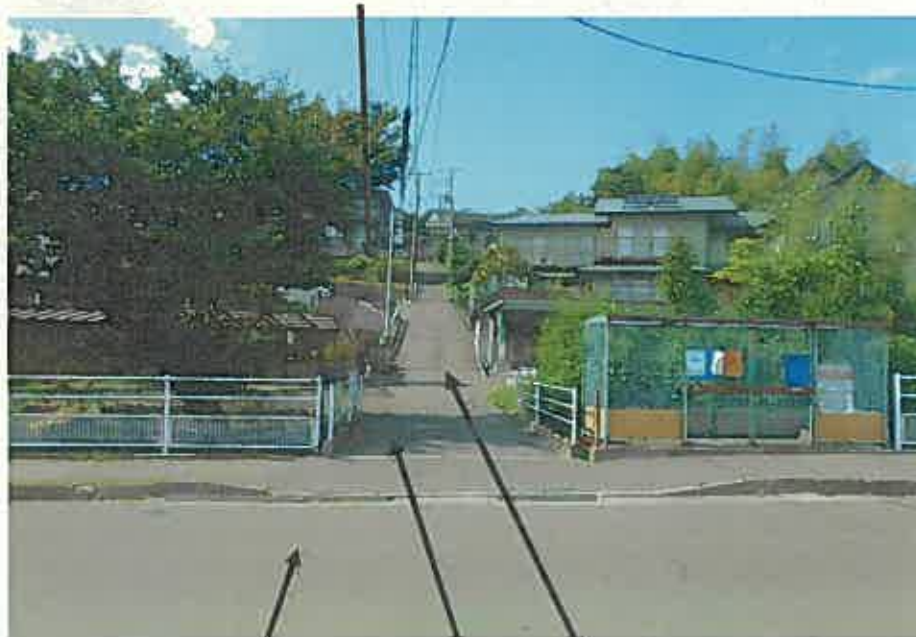
写真 10

物件1附近

市道「長町北矢流線」

物件3  
「木流堀川」橋梁  
(16枚目)

埋蔵文化財の有無	周知の埋蔵文化財包蔵地の指定はない。
土壌汚染の有無	現地調査や各種資料等を勘案する限度において、土壌汚染の徴表は認定し難い。
特記事項	<ul style="list-style-type: none"> <li>持分 30 分の 2。</li> <li>本物件は、南東側市道との間を流れる木流堀川に架かる橋と共に位置指定道路を構成している。当該位置指定道路の範囲は幅員 4m、延長約 73m であるが、擁壁や傾斜地も含むため通行可能な有効幅員は 3～4m である。</li> </ul>
