期 間 入 札 の 公 告

現況調査報告書

評 価 書

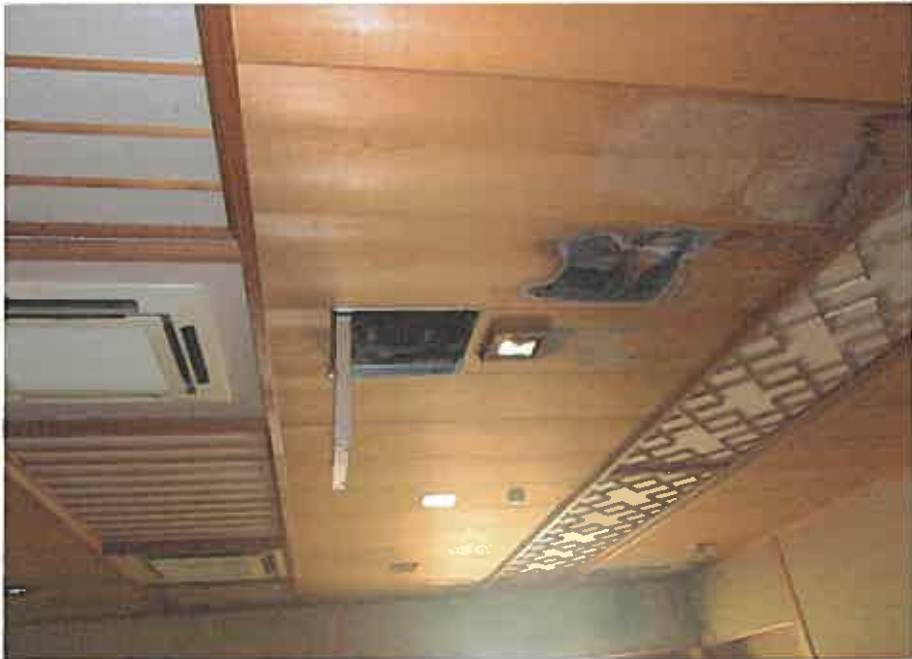
写真 4 雨漏り跡及び天井の損傷状況

本建物は、新築の時期は不明であるが、登記記録によると昭和49年3月から増改築を重ねている建物であり、少なくとも築50年以上経過しており、更に建物内に掛けられていたカレンダーが、本件債務者兼所有者会社が破産手続開始となった平成30年4月及び5月となっており、その頃から使用されていないと思われ、老朽化及び大広間の天井が抜けている等損傷が著しい。

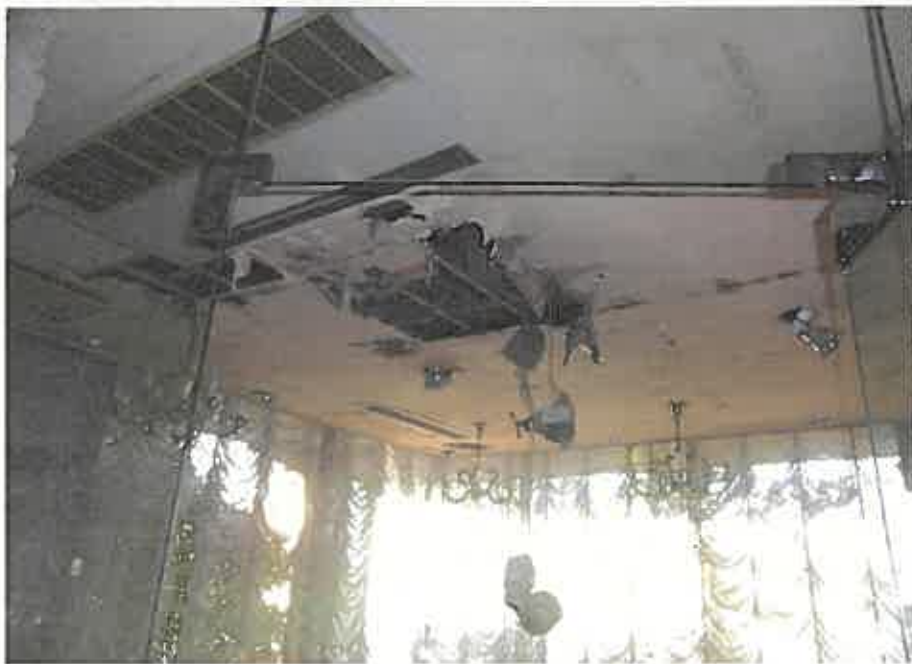
写真 16 雨漏り跡及び天井の損傷状況

本建物は、昭和52年9月に建てられた建物で、物件5と同様に何度か増改築されて、現在の状態となっている。使用されなくなった時期も物件5と同時期頃と思われ、経年による老朽化及び1階ロビーや2階ホールその他で多数天井が抜けている箇所があり、それに伴い床の汚れやカビ等の損傷が著しい。
