## 期 間 入 札 の 公 告

2 所 在 仙台市太白区青山二丁目62番地41  
家屋 番号 62番41  
種 類 居宅  
構 造 木造スレート・亜鉛メッキ鋼板葺2階建  
床 面 積 1階71.73平方メートル  
2階23.14平方メートル

## 現況調査報告書

評 価 書

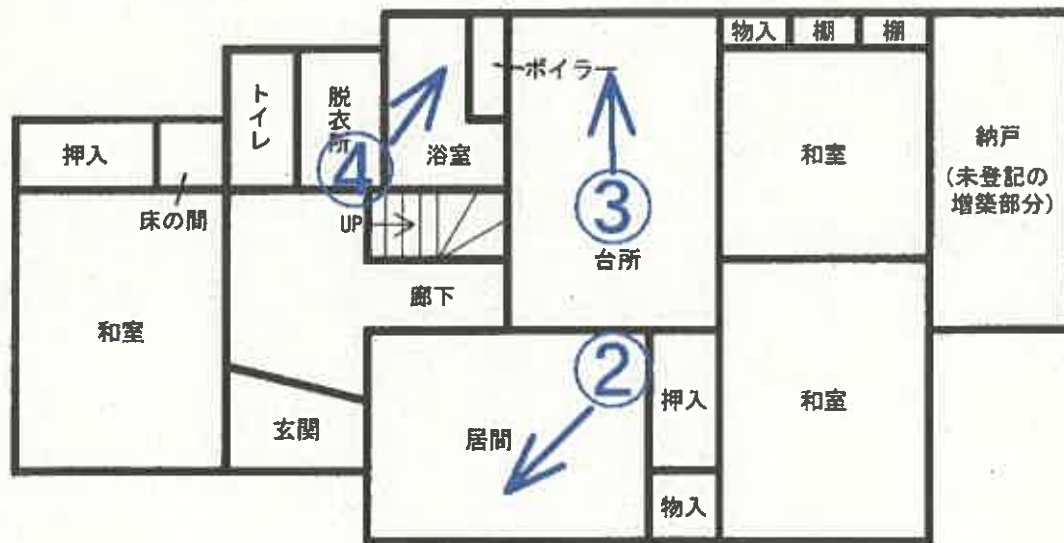
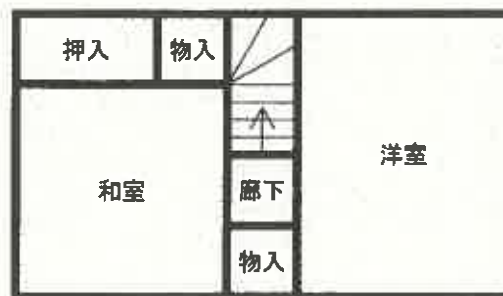
# 建物間取図

1 階

2 階

凡例    ♂写真（撮影場所）  
 （ 10 枚目）

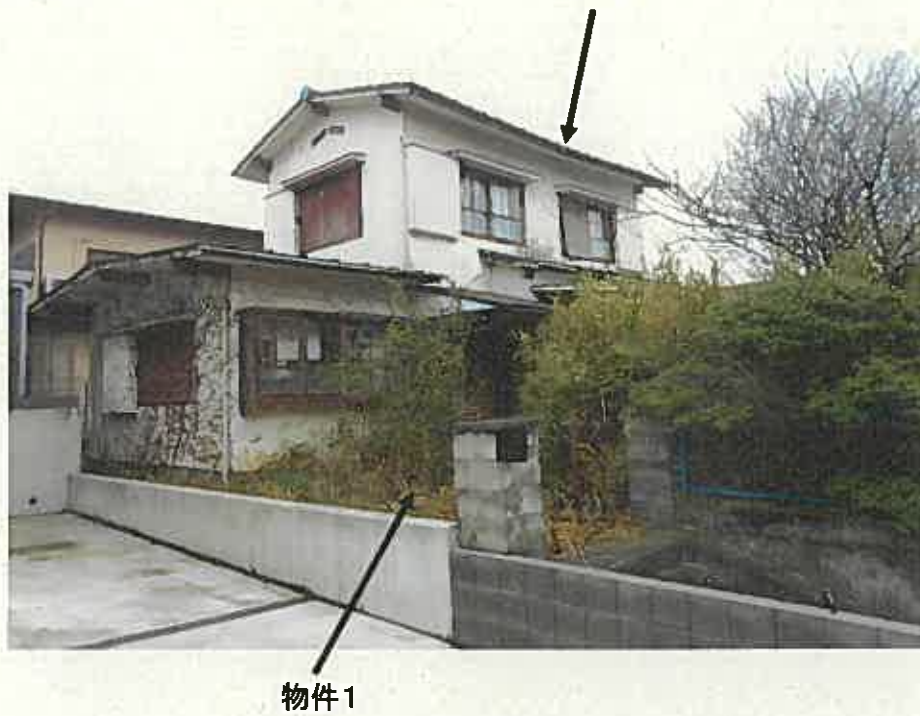
写真 1

- 1 各所の劣化が著しい。多くの部屋で天井が崩落し、床も落ち込んでいる。
- 2 北側に納戸（未登記増築部分）が、敷地北東端に掘込車庫（未登記附属建物）がそれぞれ作られている。なお、掘込車庫については、法務局での登記の調査及び現場の状況から未登記附属建物と認定した。
- 3 納戸の南東方向及び一階南東側に雨よけ屋根がそれぞれ作られている。

物件2

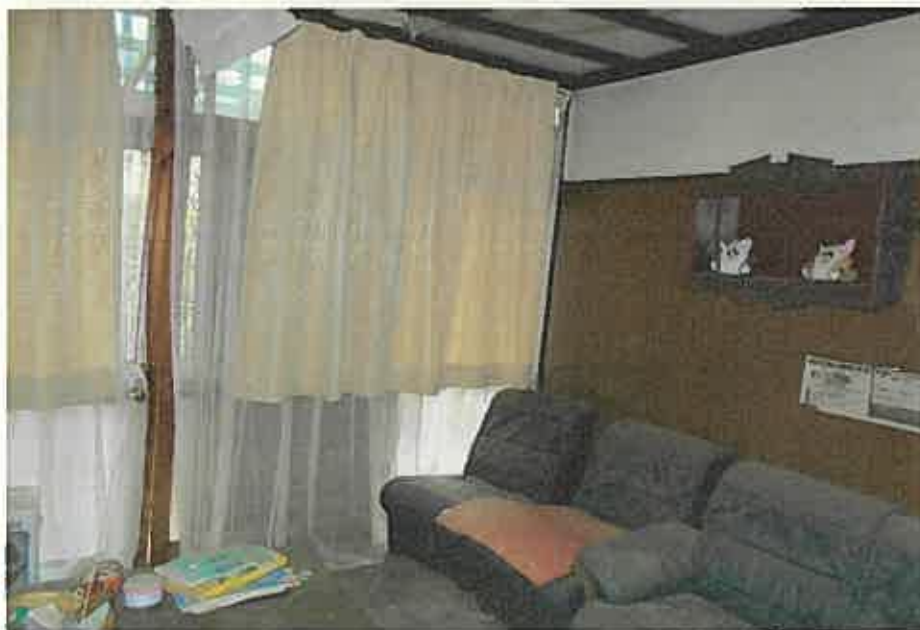
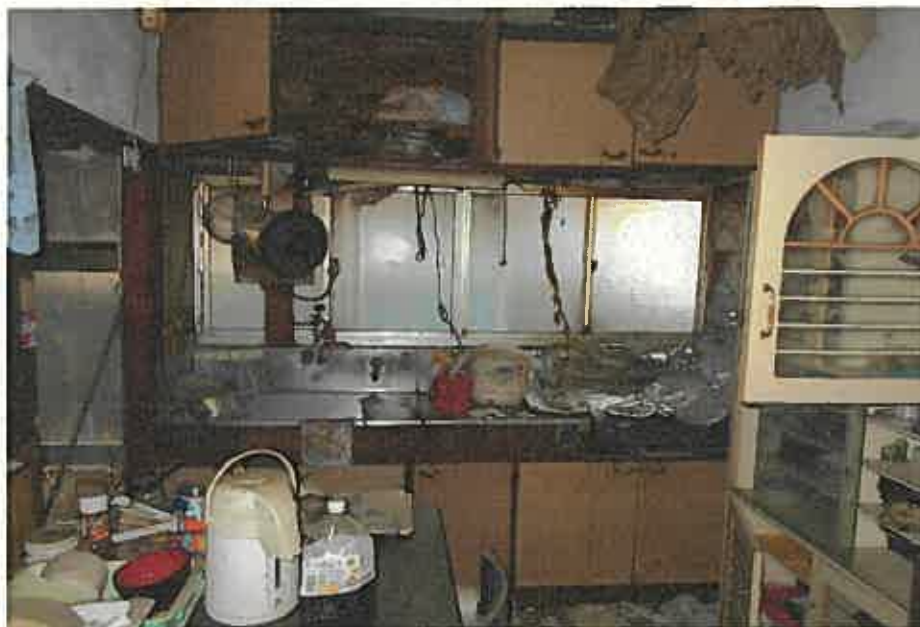
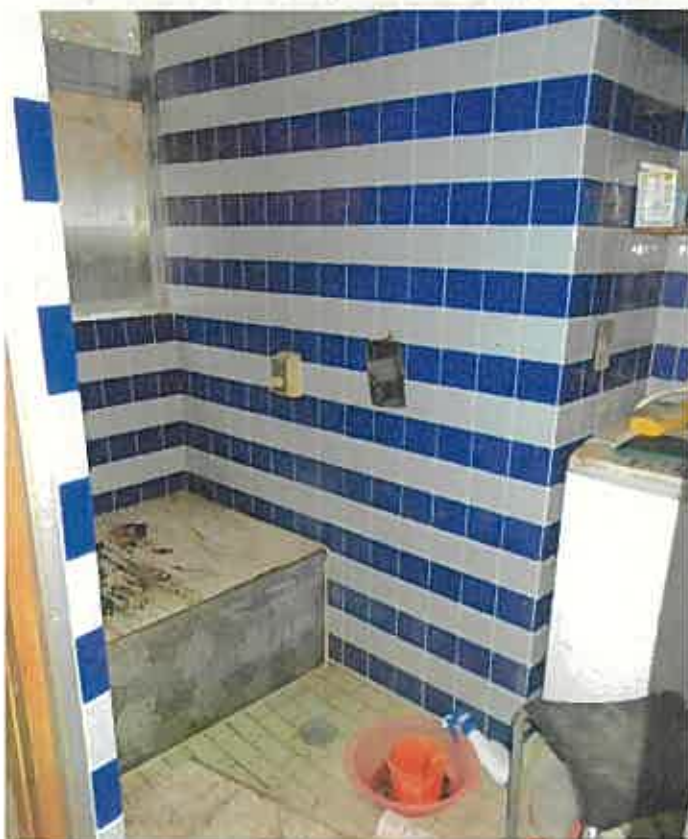
写真 2

以下物件2の内部の状況(写真2ないし4)

| 特 記 事 項 | 1) 1 階に未登記の増築部分（納戸 概測約 7.4 m <sup>2</sup> ）あり。<br>2) 建物全体の劣化・損傷が著しく、多くの部屋で天井が崩落し、床も落ち込んでいる。<br>3) 対象建物について、建築時期・構造・種類等の要因を踏まえ現場調査を行った結果、アスベスト含有建材が使用されている可能性は否定できない。なお、アスベスト使用の詳細については専門調査機関の分析調査を要する。 | |

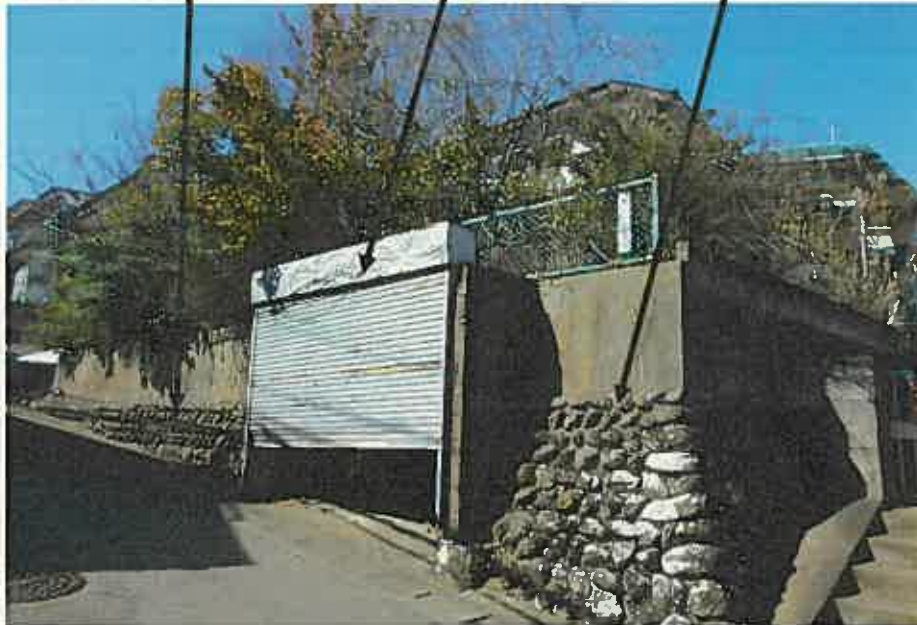
写真 7

- 1 公図のとおり接する「道」は市道「長町恵通7号線」であり、建築基準法42条1項1号道路に指定されている。
- 2 敷地は広く雑草に覆われている。
- 3 敷地南東側（接道に接する部分）及び敷地北東部分（目的外62番23宅地に接する部分）の擁壁は、何れも上部はコンクリート製であるものの、下部は玉石になっている。後者のコンクリート製擁壁部分が62番23宅地側に傾いている。

玉石擁壁(下部)

未登記附属建物(掘込車庫)

| 特 記 事 項 | <p>1) 広く雑草に覆われている。</p> <p>2) 南東部及び北東部に擁壁（下部：玉石、上部：コンクリート）があり、北東部にあるコンクリート擁壁部分が隣接地側に傾いている。なお、再建築の際には、擁壁全体について現在の技術基準に適合するよう対策を講じる必要がある。</p> |

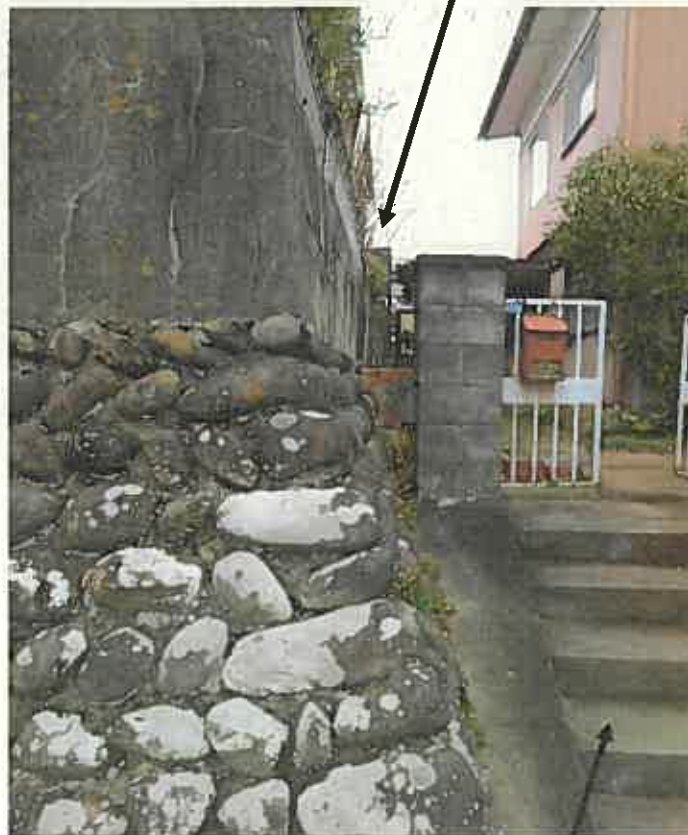
写真 8

目的外62番23宅地側に傾いたコンクリート擁壁(上部)

目的外62番23番宅地

・擁壁の構造等（一部玉石及び隣接地への傾き有）△20
