## 期 間 入 札 の 公 告

| 1 | 所 在 | 遠田郡美里町字峯山 |

## 現況調査報告書

# 評 価 書

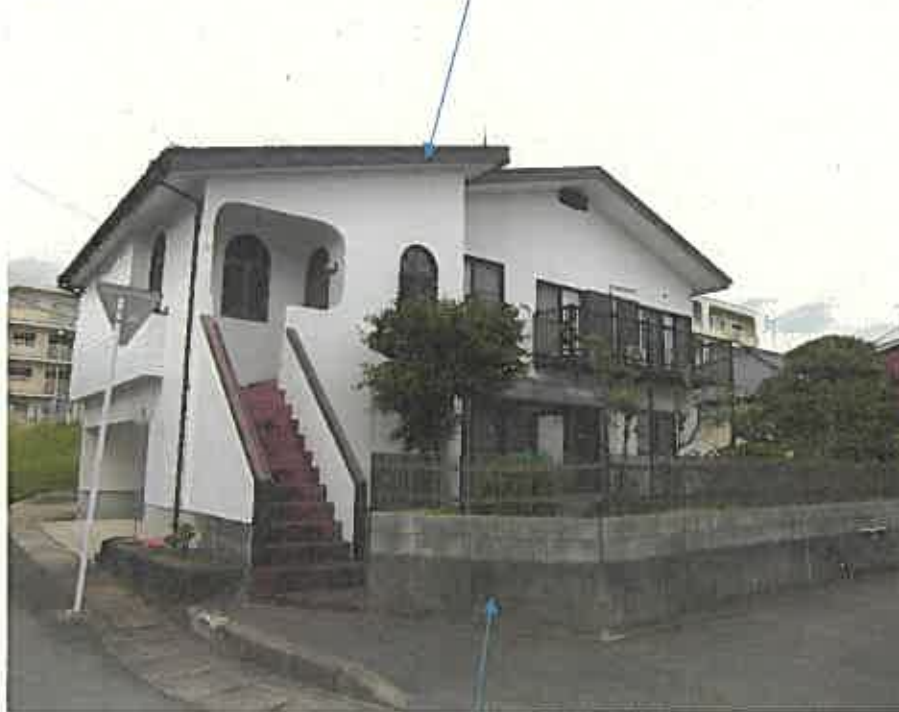
写真 1

物件2

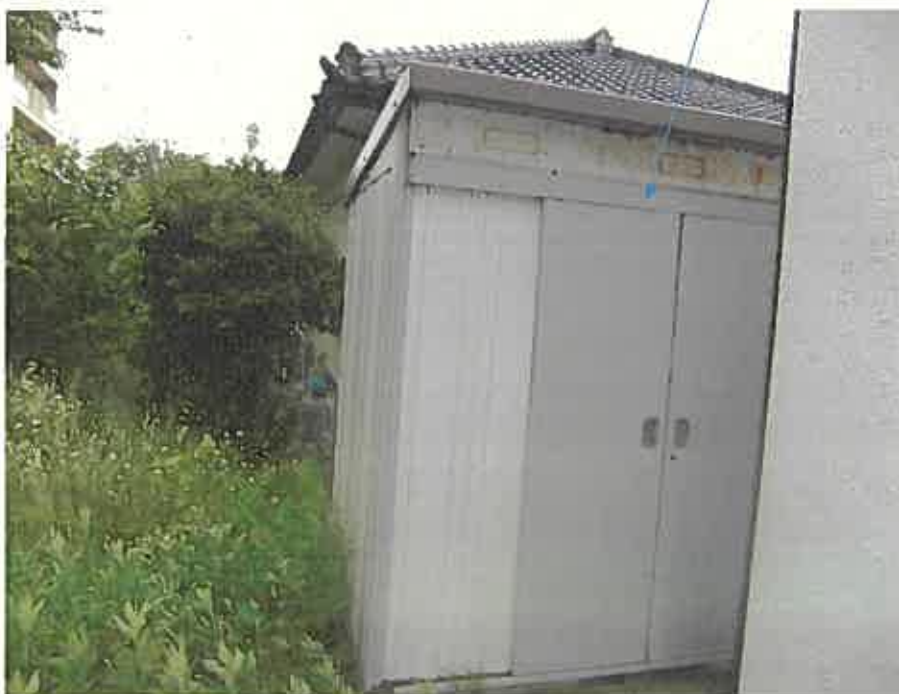
写真 2

物件1土地上に本件所有者所有のスチール製物置（動産）が1基存するが、北側隣地の法面に若干はみ出していると思われる。

スチール製物置(動産)

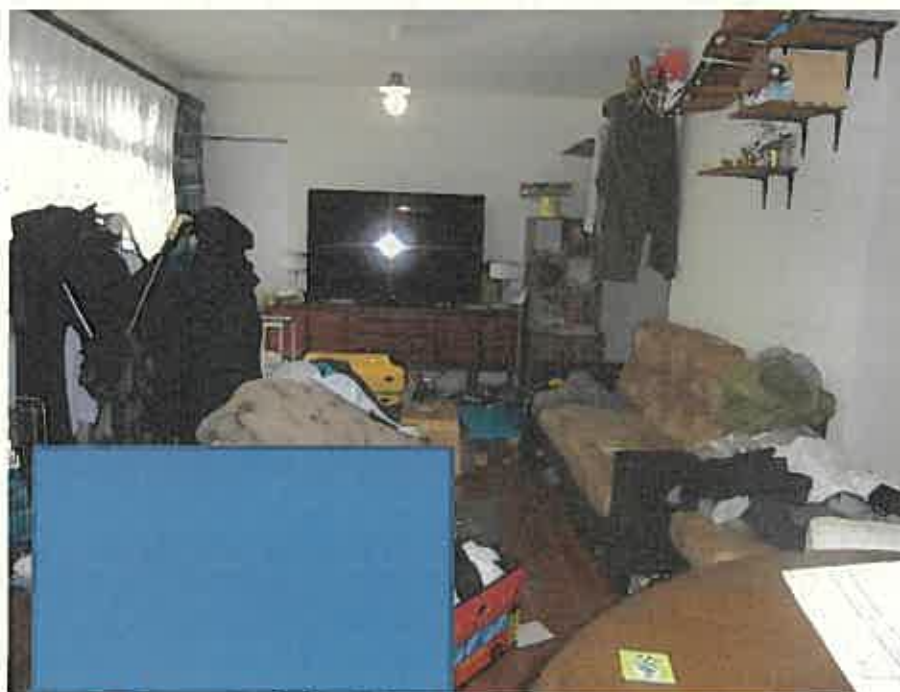
写真 3

室内で、小型犬1匹と猫2匹を飼育しているが、いずれもケージ内で飼っているため、内壁等に引っ掻き傷等は見られなかった。

以下物件2の内部状況
