## 期 間 入 札 の 公 告

## 物 件 明 細 書

# 現 況 調 査 報 告 書

## 評 価 書

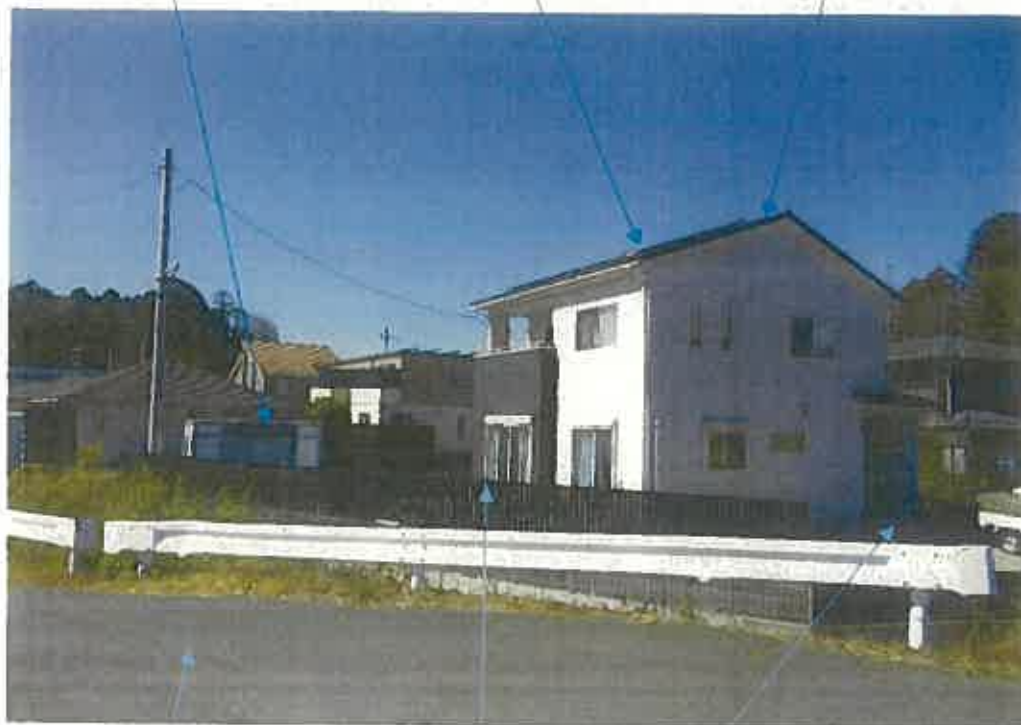
No. 1

| その他の事項 | 物件1土地の南西側角付近に、スチール製物置（目的外動産）が設置されている。 | | |

太陽光パネル

スチール製物置(目的外動産)

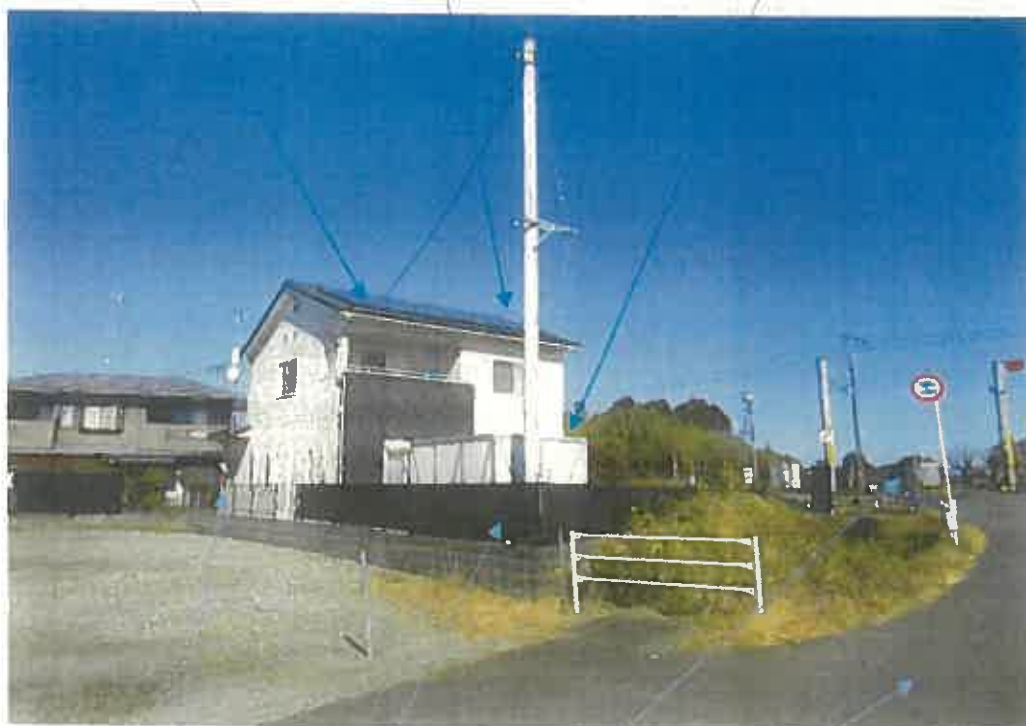
No. 2

- イ 線路や踏切が近いため、窓を閉めた状態であっても、室内で電車の通過音等が聞こえる状況である。
  - (3) 建物外部
    - ア 見分できる範囲において、土台には複数のひびが見られる。
    - イ テラスのタイルは、一部が損傷している。
  - (4) 2階屋根に搭載されている太陽光パネルは、建物に付合している。

踏切

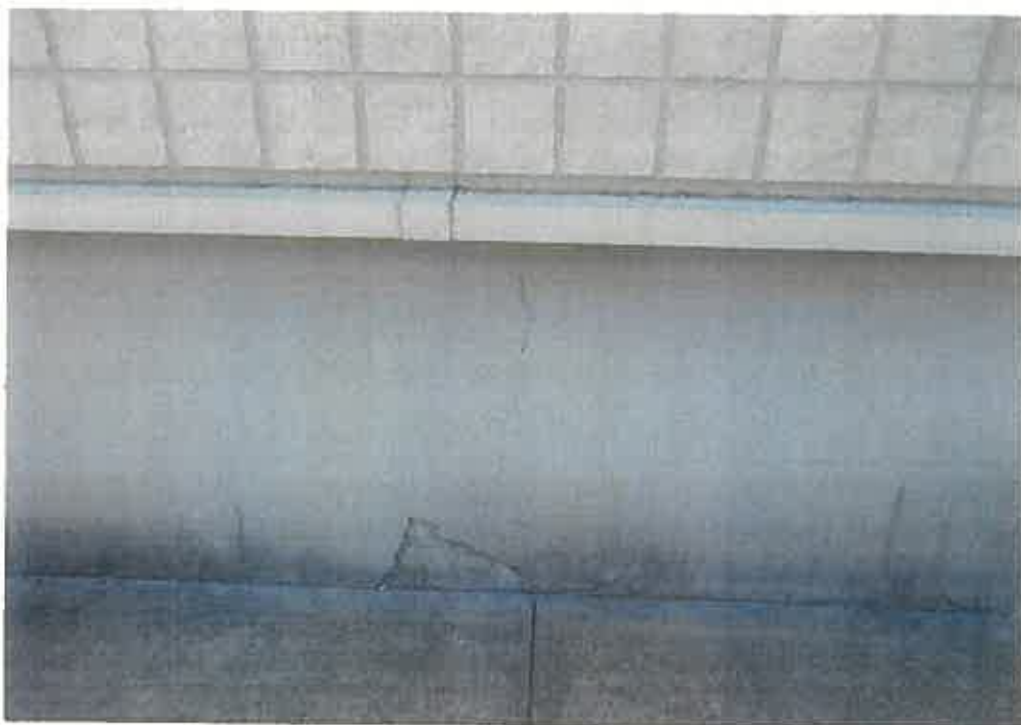
No. 11

物件3:土台のひび等の状況

| 区 分 | 主である建物 |
|---|---|
| 保守管理の<br>状 態 | 大きな損傷等は確認されず、保守管理の状態は概ね標準的と見られるが、小規模なクロスのひび割れ（令和3、4年の福島県沖地震によるとのこと）、外壁の部分的な黒ずみ、建物基礎部分のモルタルやテラスの割れ等が見られる。また外構のブロック塀に小規模な損傷がある。 |

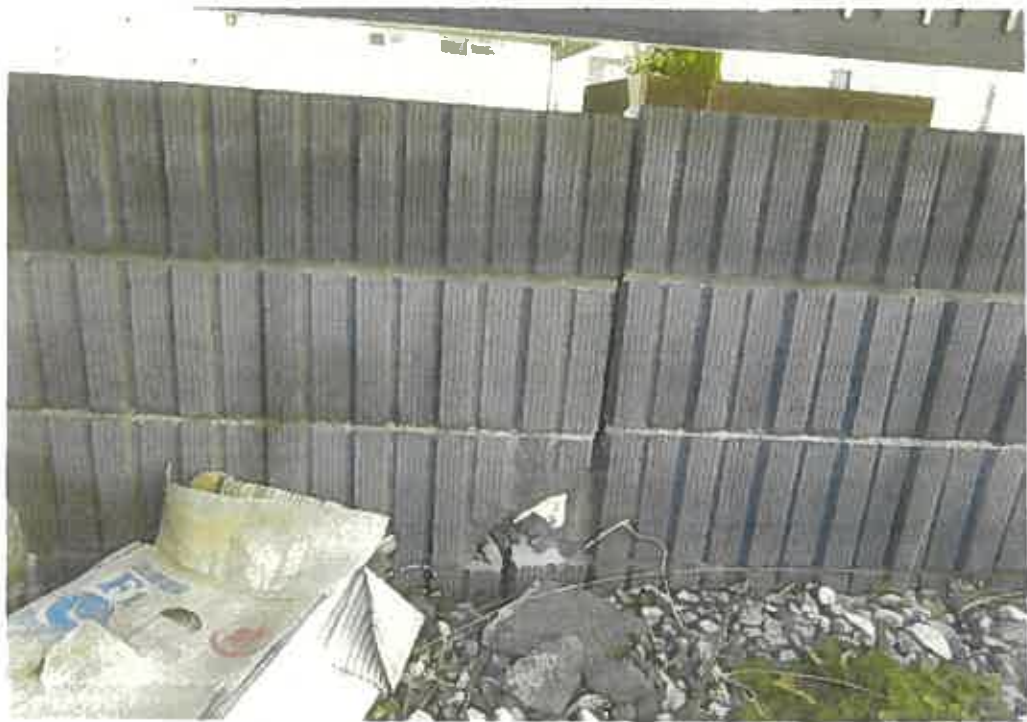
No. 13

- (2) 物件1土地及び物件2土地は一体として物件3建物の敷地として使用されている。
  - (3) 見分できる範囲において、各土地には、地割れや陥没等は見受けられない。
  - (4) 物件1土地の西側のブロック塀の一部に損傷が見られる。
  - (5) 見分できる範囲において、各土地には境界標等は見受けられなかったが、境界が問題となっている状況は確認できなかった。

物件1土地上のブロック塀の損傷等の状況
