## 期 間 入 札 の 公 告

2 所 在 白河市田島松葉 73 番地 1  
 家屋 番号 73 番 1  
 種 類 居宅  
 構 造 木造亜鉛メッキ鋼板葺 2 階建  
 床 面 積 1 階 87.49 平方メートル  
 2 階 23.18 平方メートル

# 現況調査報告書

## 評 価 書

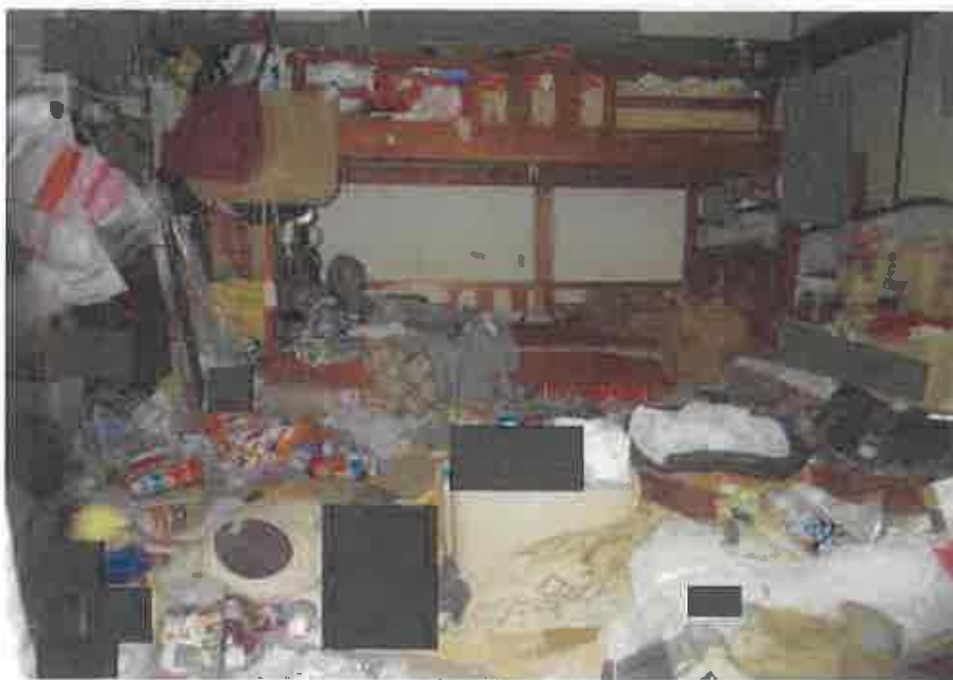
No. 6

- 3 物件2主である建物
  - (1) A及びBの陳述並びに建物内の客観的状況を踏まえ、本建物はAが占有しているものと認め、B、Aの妹及び同人の子をAの占有補助者であると認めた。
  - (2) 建物内部
    - ア 衣装ケースに入れた動産等、多数の動産が各部屋に置かれており、見分できる範囲は限られていたが、見分できる範囲において、経年劣化等による床や内壁の汚損・損傷が見られる。内壁や柱には猫の爪とぎによると思われる傷が複数見られる。

物件2主である建物:1階LDKの状況

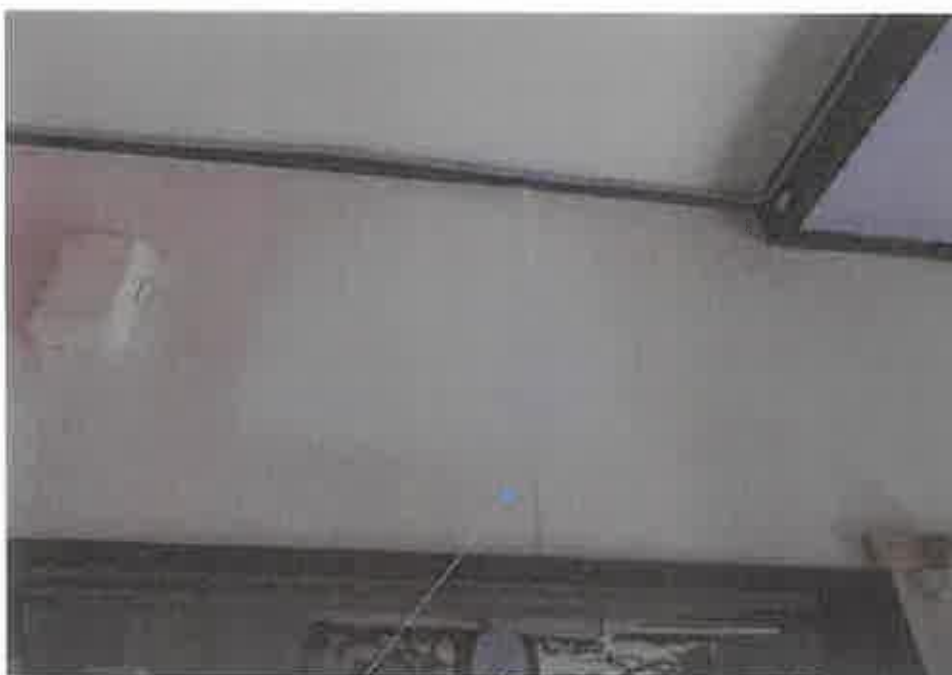
No. 11

- (1) 本建物は、主である建物に隣接して建っており、その外形的、場所的状况から、主である建物に附属すると認められる程度の場所的關係にある。Aは本建物を所有していないとの認識であるが、Bの陳述や本建物の使用状況に鑑みて、Aが所有し占有しているものと認められること、主である建物の常用に供されていることから、未登記附属建物と認定した。
- (2) 本建物は、建物内部に布団等の動産が多数置かれており、見分できる範囲は限られていたが、見分できる範囲において建物内部に目立った損傷等は見受けられない。
- (3) 見分できる範囲において、外壁等に目立った損傷等は見受けられない。

物件2未登記附属建物の内部の状況

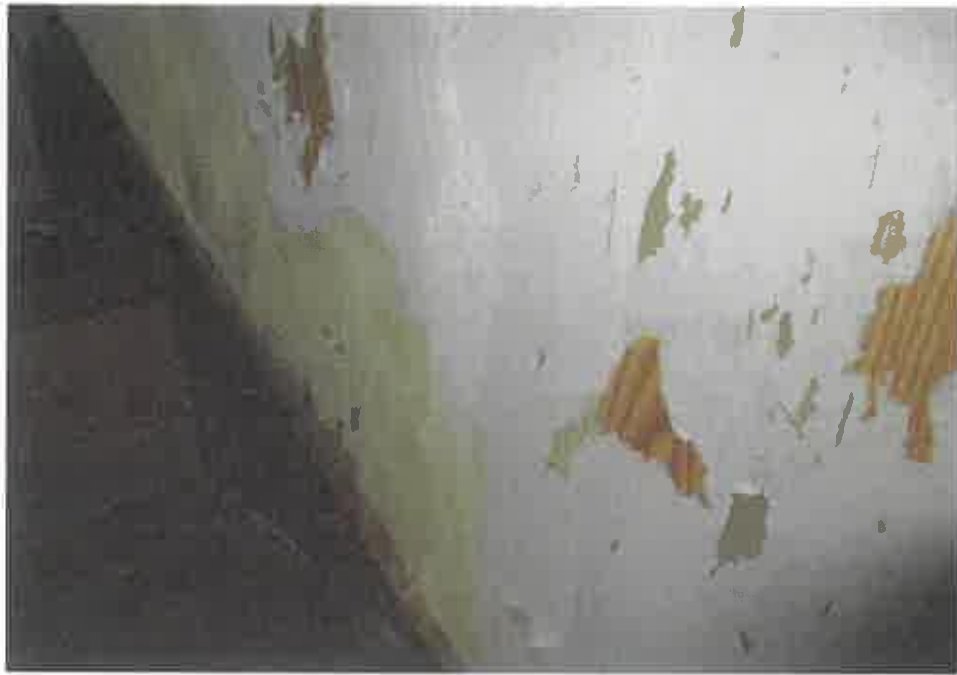
No. 12

| 関係人の陳述等 | |
|---|---|
| | <p>1 物件2未登記附属建物について、建てる際には私が金を出したかもしれませんが、主である建物が手狭になり、物置が必要になったために建てたものであり、主である建物と同様にAが所有しているとの認識です。</p> <p>2 令和3年2月及び令和4年3月の福島県沖地震により、主である建物の内壁には複数のひびが生じましたが、修繕はしていません。</p> |

- イ 内壁クロスには、地震の影響によると思われるひびが複数ある。
    - ウ 建物内は、全体的に猫の排泄物等によると思われる臭気がある。
  - (3) 建物外部
    - ア 見分できる範囲において、経年劣化による外壁の汚損やけらば部分の塗装の剥がれ等が見られる。
    - イ 2階バルコニーの床部分は、損傷しており、床板がない部分がある。

物件2主である建物: 1階LDKの内壁クロスのひび
