## 期 間 入 札 の 公 告

福島地方裁判所郡山支部

# 現 況 調 査 報 告 書

## 評 価 書

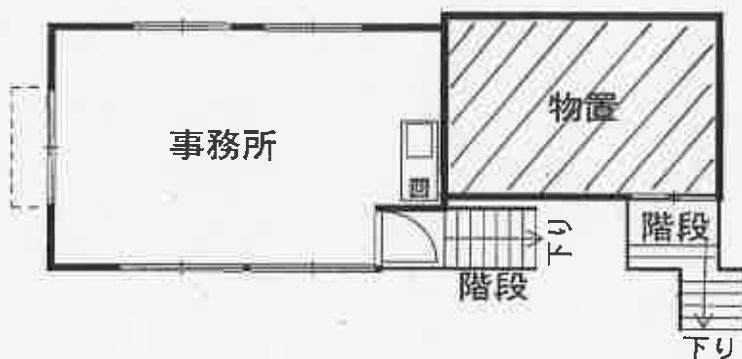
物件2

- ・ 2 階物置部分（別紙 1 建物間取り図斜線部分）につき、B が占有している。同人の占有権原は使用借権と認められる。
- ・ その余の部分につき、本件所有者が占有している。

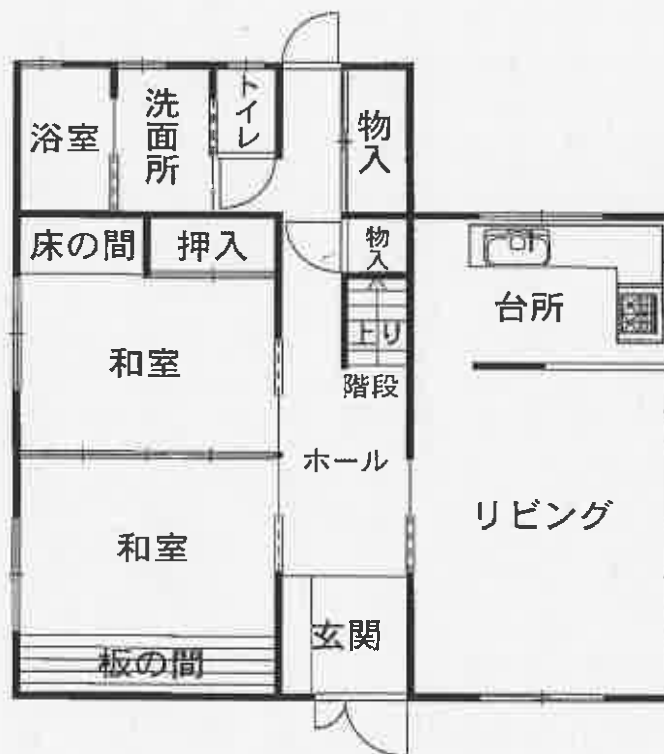
物件3 主である建物

- ・ 主たる建物の 2 階洋室 2 部分（別紙 2 建物間取り図網掛け部分）につき、B が占有している。同人の占有権原は使用借権と認められる。
- ・ 附属建物符号 1 につき、本件債務者が占有している。
- ・ その余の部分につき、本件所有者が占有している。

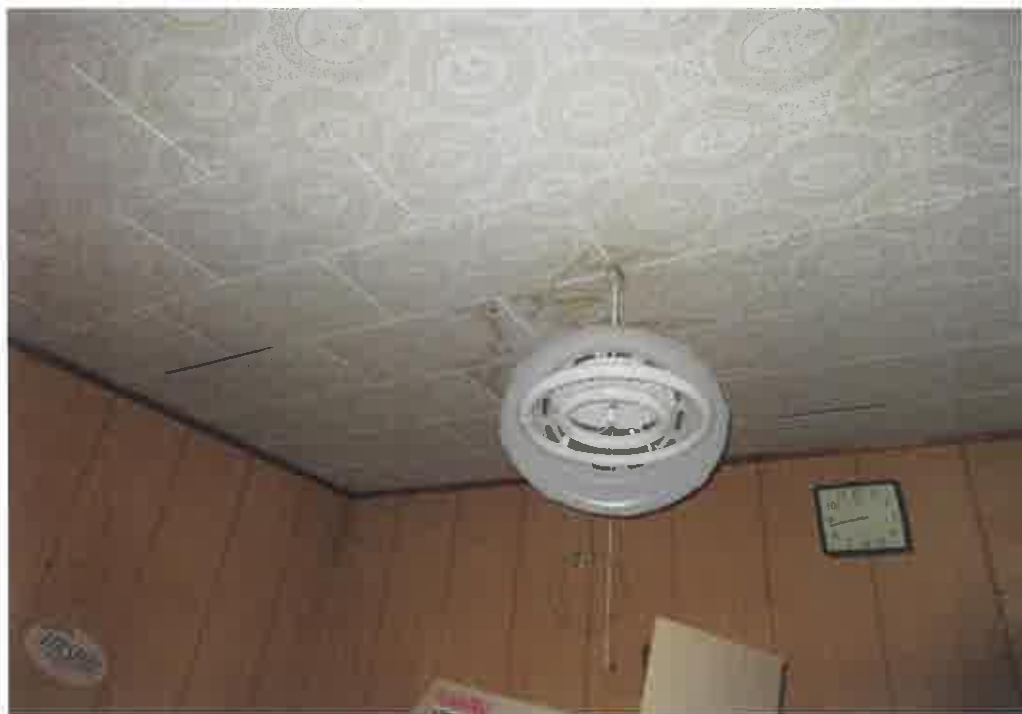
No. 8

- (3) 建物内部
    - ア 全体的に経年劣化による汚損等が見られる。
    - イ 見分できる範囲において、内壁は、地震の影響によると思われるひびが複数見られる。
    - ウ 2階物置部分の天井には、雨漏りの影響によると思われるしみや一部の天井板の剥がれが見られる。
  - (4) 建物外部

物件2:2階物置部分の天井のしみ等の状況

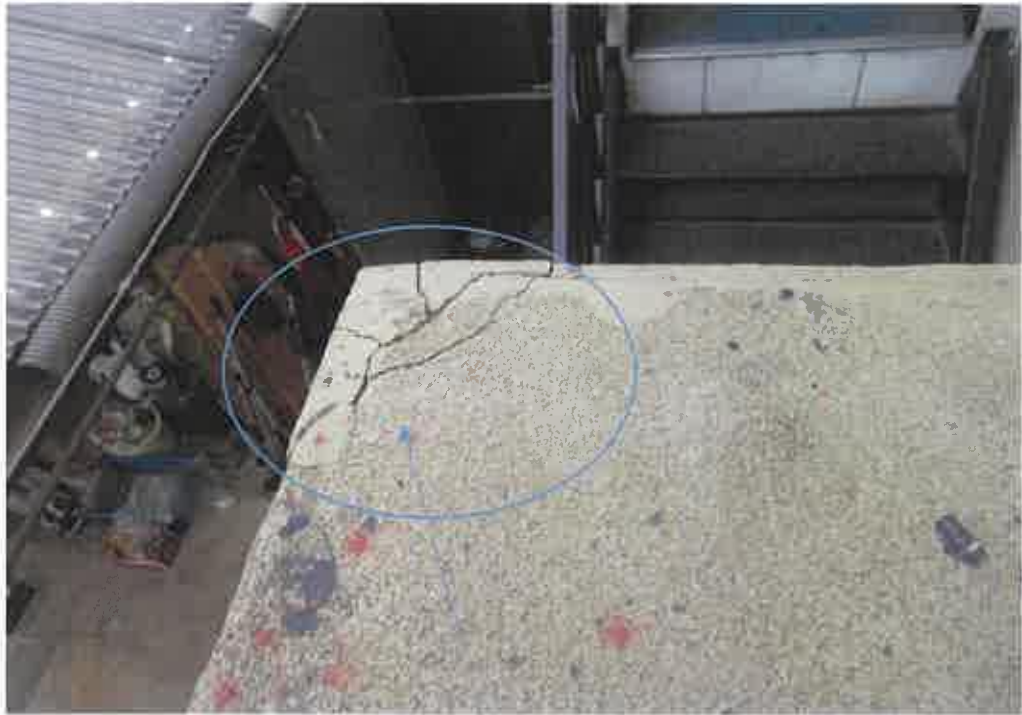
No. 9

- ア 外壁や屋根は経年劣化による汚損等が見られる。
    - イ 2階物置の階段設置部分のコンクリートには、一部ひびが見られる。
- 4 物件3主である建物について
  - (1) A及びBの陳述並びに物件の客観的状況を踏まえ、「洋室2」部分をBが使用借権により占有し、その余の部分をAが占有しているものと認めた。また、Aの配偶者は、Aの占有補助者と認めた。

物件2:2階物置の階段設置部分のコン  
クリートのひび

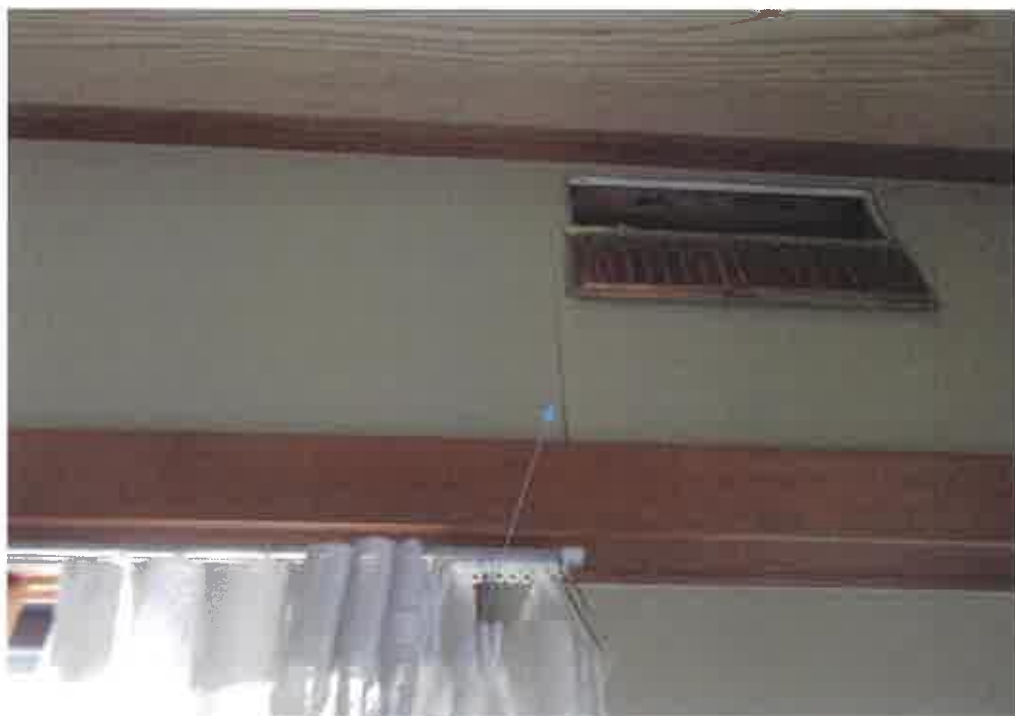
No. 15

- ア 見分できる範囲において、全体的に経年劣化による汚損等が見られる。
- イ 内壁は、地震の影響によると思われるひびが複数見られる。
- ウ 内壁クロスの一部は、猫の爪とぎの跡が見られる。
- エ 天井クロスの一部に剥がれが見られる。

物件3主である建物:1階板の間のある和室  
の内壁のひび

| <p>特 記 事 項</p> | <p>        b 建物内部</p> <ul style="list-style-type: none"> <li>・ 内壁クロスに亀裂が生じている部分が数ヶ所見られるほか飼い猫の爪とぎ跡が数ヶ所見られる。</li> <li>・ 天井クロスの一部が剥離している。</li> </ul> <p>        ウ 建物の利用状況について</p> <p>        本建物の2階中央部分の洋室(物件3主である建物の間取り図「洋室2」)はBが使用借権に基づいて物置として使用している。当該使用貸借契約の概要は以下の通り。)</p> <ul style="list-style-type: none"> <li>・ 占有始期 … 平成25年頃</li> <li>・ 貸       主 … 物件3建物所有者</li> <li>・ 借       主 … B</li> </ul> <p>        エ 地震等による被害について</p> <p>        内壁のクロスの亀裂は地震によるものと思われる。</p> |

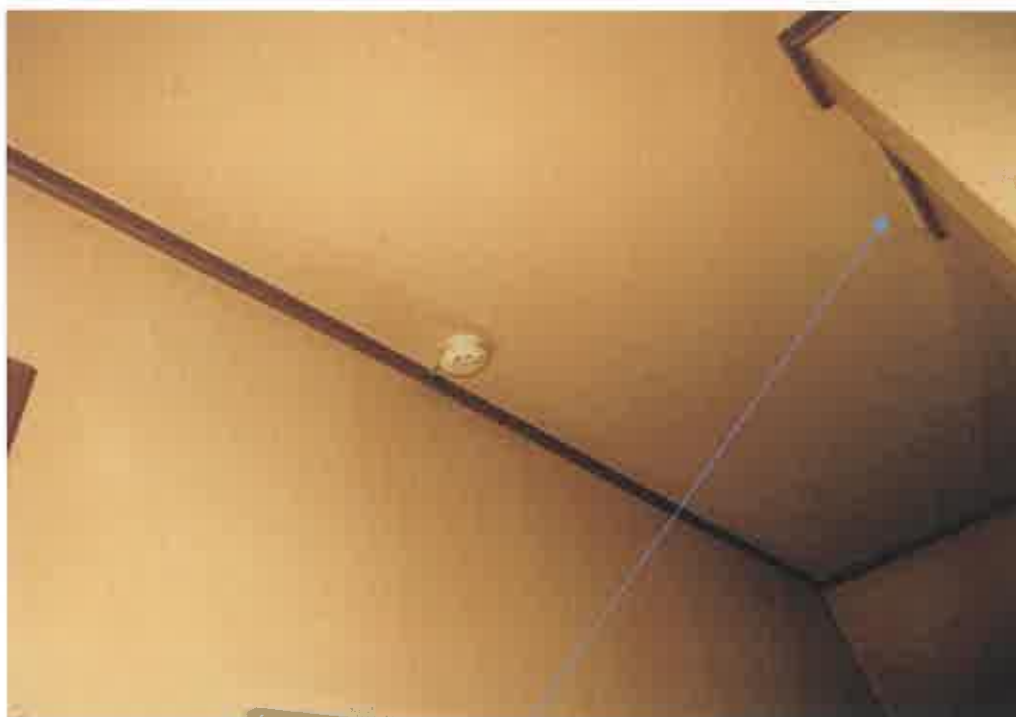
No. 16

物件3主である建物:1階ホールの天井クロス  
の剥がれ

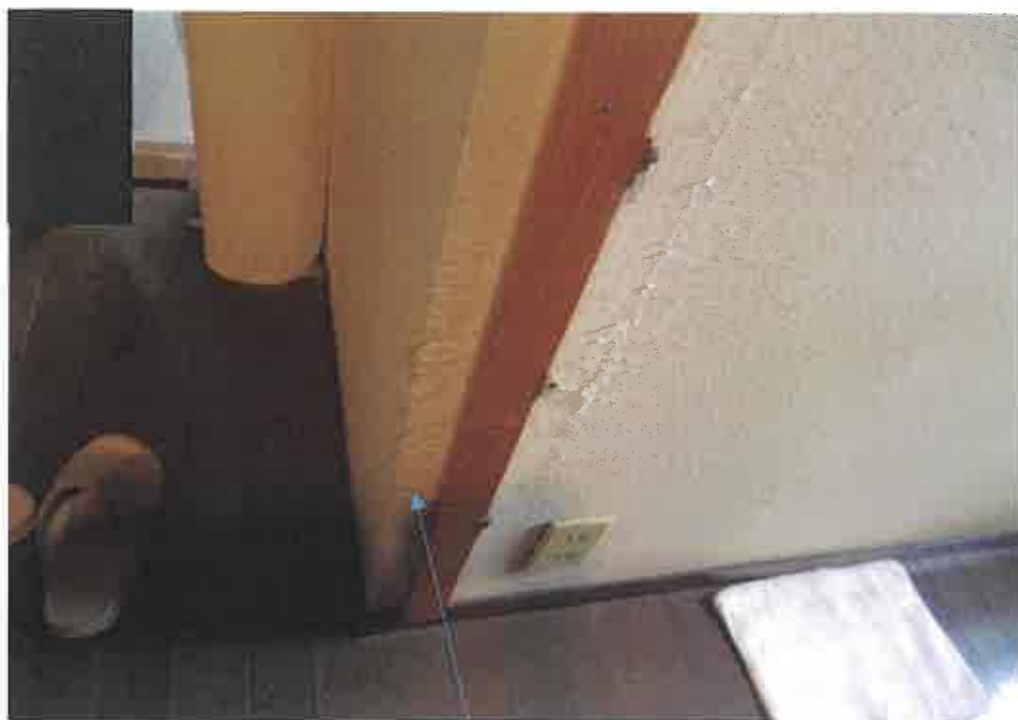
No. 17

物件3主である建物:2階廊下の内壁の猫の爪とぎ跡

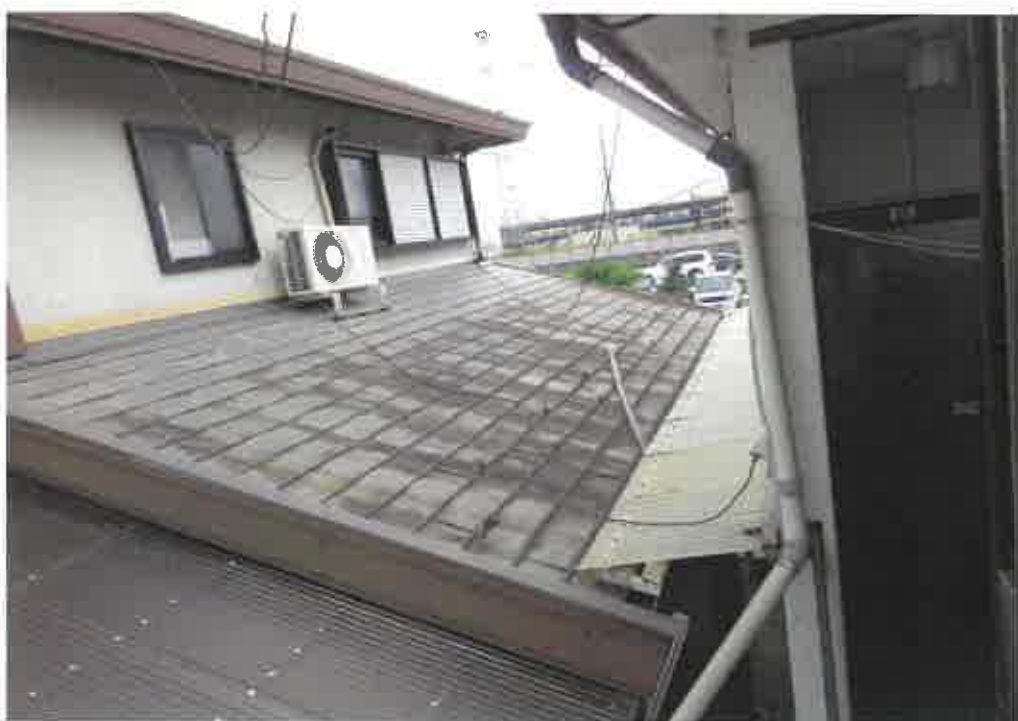
No. 18

- ア 見分できる範囲において、屋根は経年劣化による汚損が見られる。
- イ 外壁には、ひびが複数見られ、これらは簡易なコーティングによる補修がなされている。

物件3主である建物の北側の屋根の汚損の状況

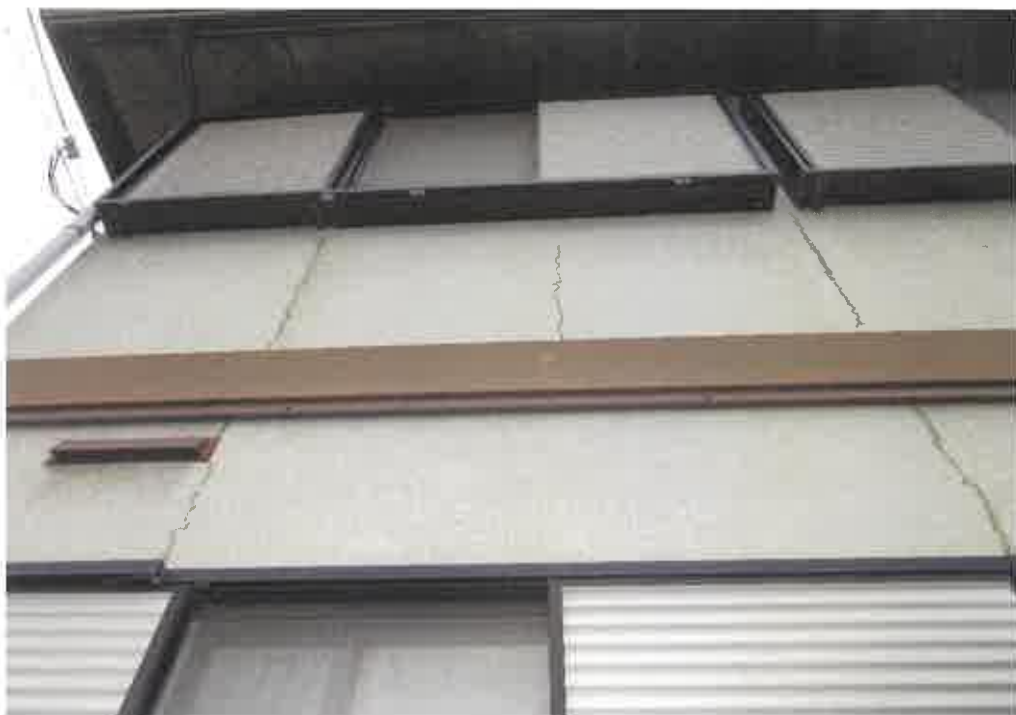
No. 19

物件3主である建物の外壁のひびの状況

<p>イ 保守管理状態</p> <p>本建物は全体的に経年に伴う汚損等の劣化が進行して<br/>いる。</p> <p>a 建物外部</p> <p>外壁に亀裂が生じている部分が数ヶ所ある。その<br/>一部にはコーティングによる補修が施してある。</p> | 種 類                    | 交 付 年 月 日 | 交 付 番 号 | 確認済証 | 昭和63年1月30日 | 第S62確認建<br>第-02468号 | 検査済証 | 昭和63年7月12日 | 第S63確済建築<br>郡山市000447号 |
| 種 類 | 交 付 年 月 日 | 交 付 番 号 | | | | | | | | |
| 確認済証 | 昭和63年1月30日 | 第S62確認建<br>第-02468号 | | | | | | | | |
| 検査済証 | 昭和63年7月12日 | 第S63確済建築<br>郡山市000447号 | | | | | | | | |

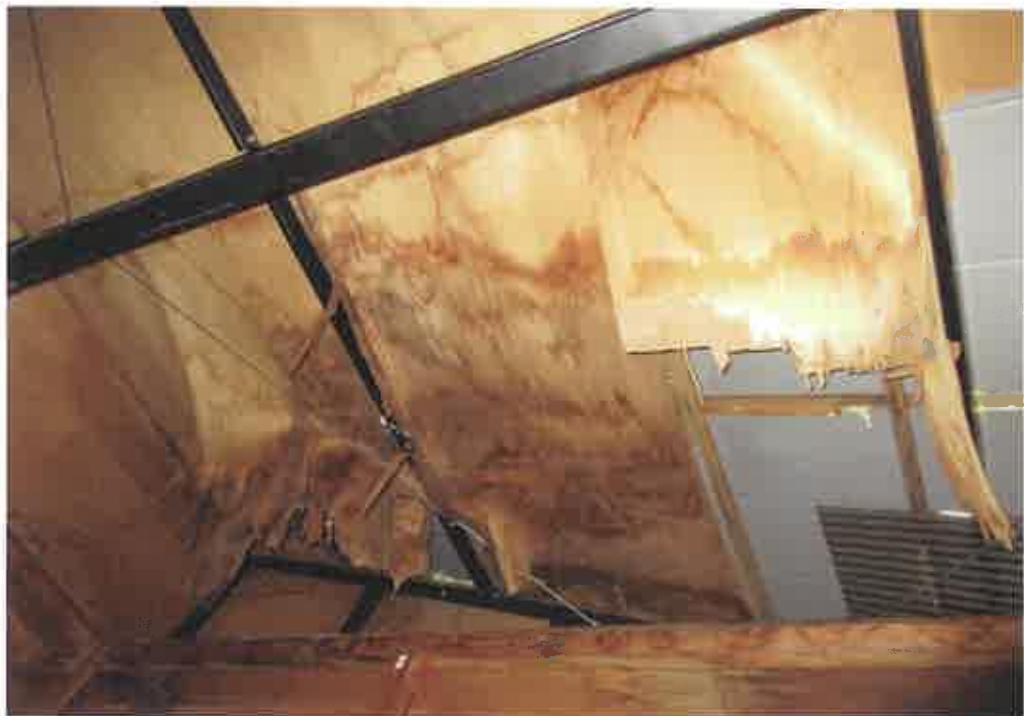
No. 22

- ア 2階の北西側のベニヤ板の天井部分は、雨漏りの影響によると思われる腐食や損傷が見られる。
- イ ベニヤ板の壁面には、雨漏りの影響によると思われるしみがある。

- ア 見分できる範囲において、全体的に経年劣化による汚損が見られる。
- イ 目視することはできなかったが、建物内部に雨漏りの影響によると思われる天井の腐食等が見られることから、屋根の一部が損傷している可能性がある。

物件3附属建物:2階天井の腐食等の状況

| <p>特 記 事 項</p> | <ul style="list-style-type: none"> <li>・ 2階の天井部分に、雨漏りによるものと思われる腐食や損傷が見られる。</li> </ul> <p>ウ 建物の利用状況について</p> <p>本建物は、本件債務者が賃借権に基づいて倉庫として使用している。当該賃貸借契約の概要は以下の通り。</p> <ul style="list-style-type: none"> <li>・ 契 約 日 … 令和6年7月頃</li> <li>・ 契 約 期 間 … 期間の定めなし。</li> <li>・ 賃 貸 人 … 物件3建物所有者</li> <li>・ 賃 借 人 … 有限会社岩崎管材</li> <li>・ 賃 料 … 月額100,000円(物件2の賃借料を含む)<br/>毎月末日限り当月分支払い<br/>令和7年5月以降、賃料の滞納有り。</li> <li>・ 敷 金 等 … 敷金、保証金、権利金等の一時金の授受は無い。</li> </ul> <p>エ 地震等による被害について</p> <p>外観目視上、地震等の自然災害による損傷等は見られなかった。</p> |
