## 令和6年(ケ)第19号【物件24～27】

# 現 況 調 査 報 告 書

# 評 価 書

（7の7 物件22～27）

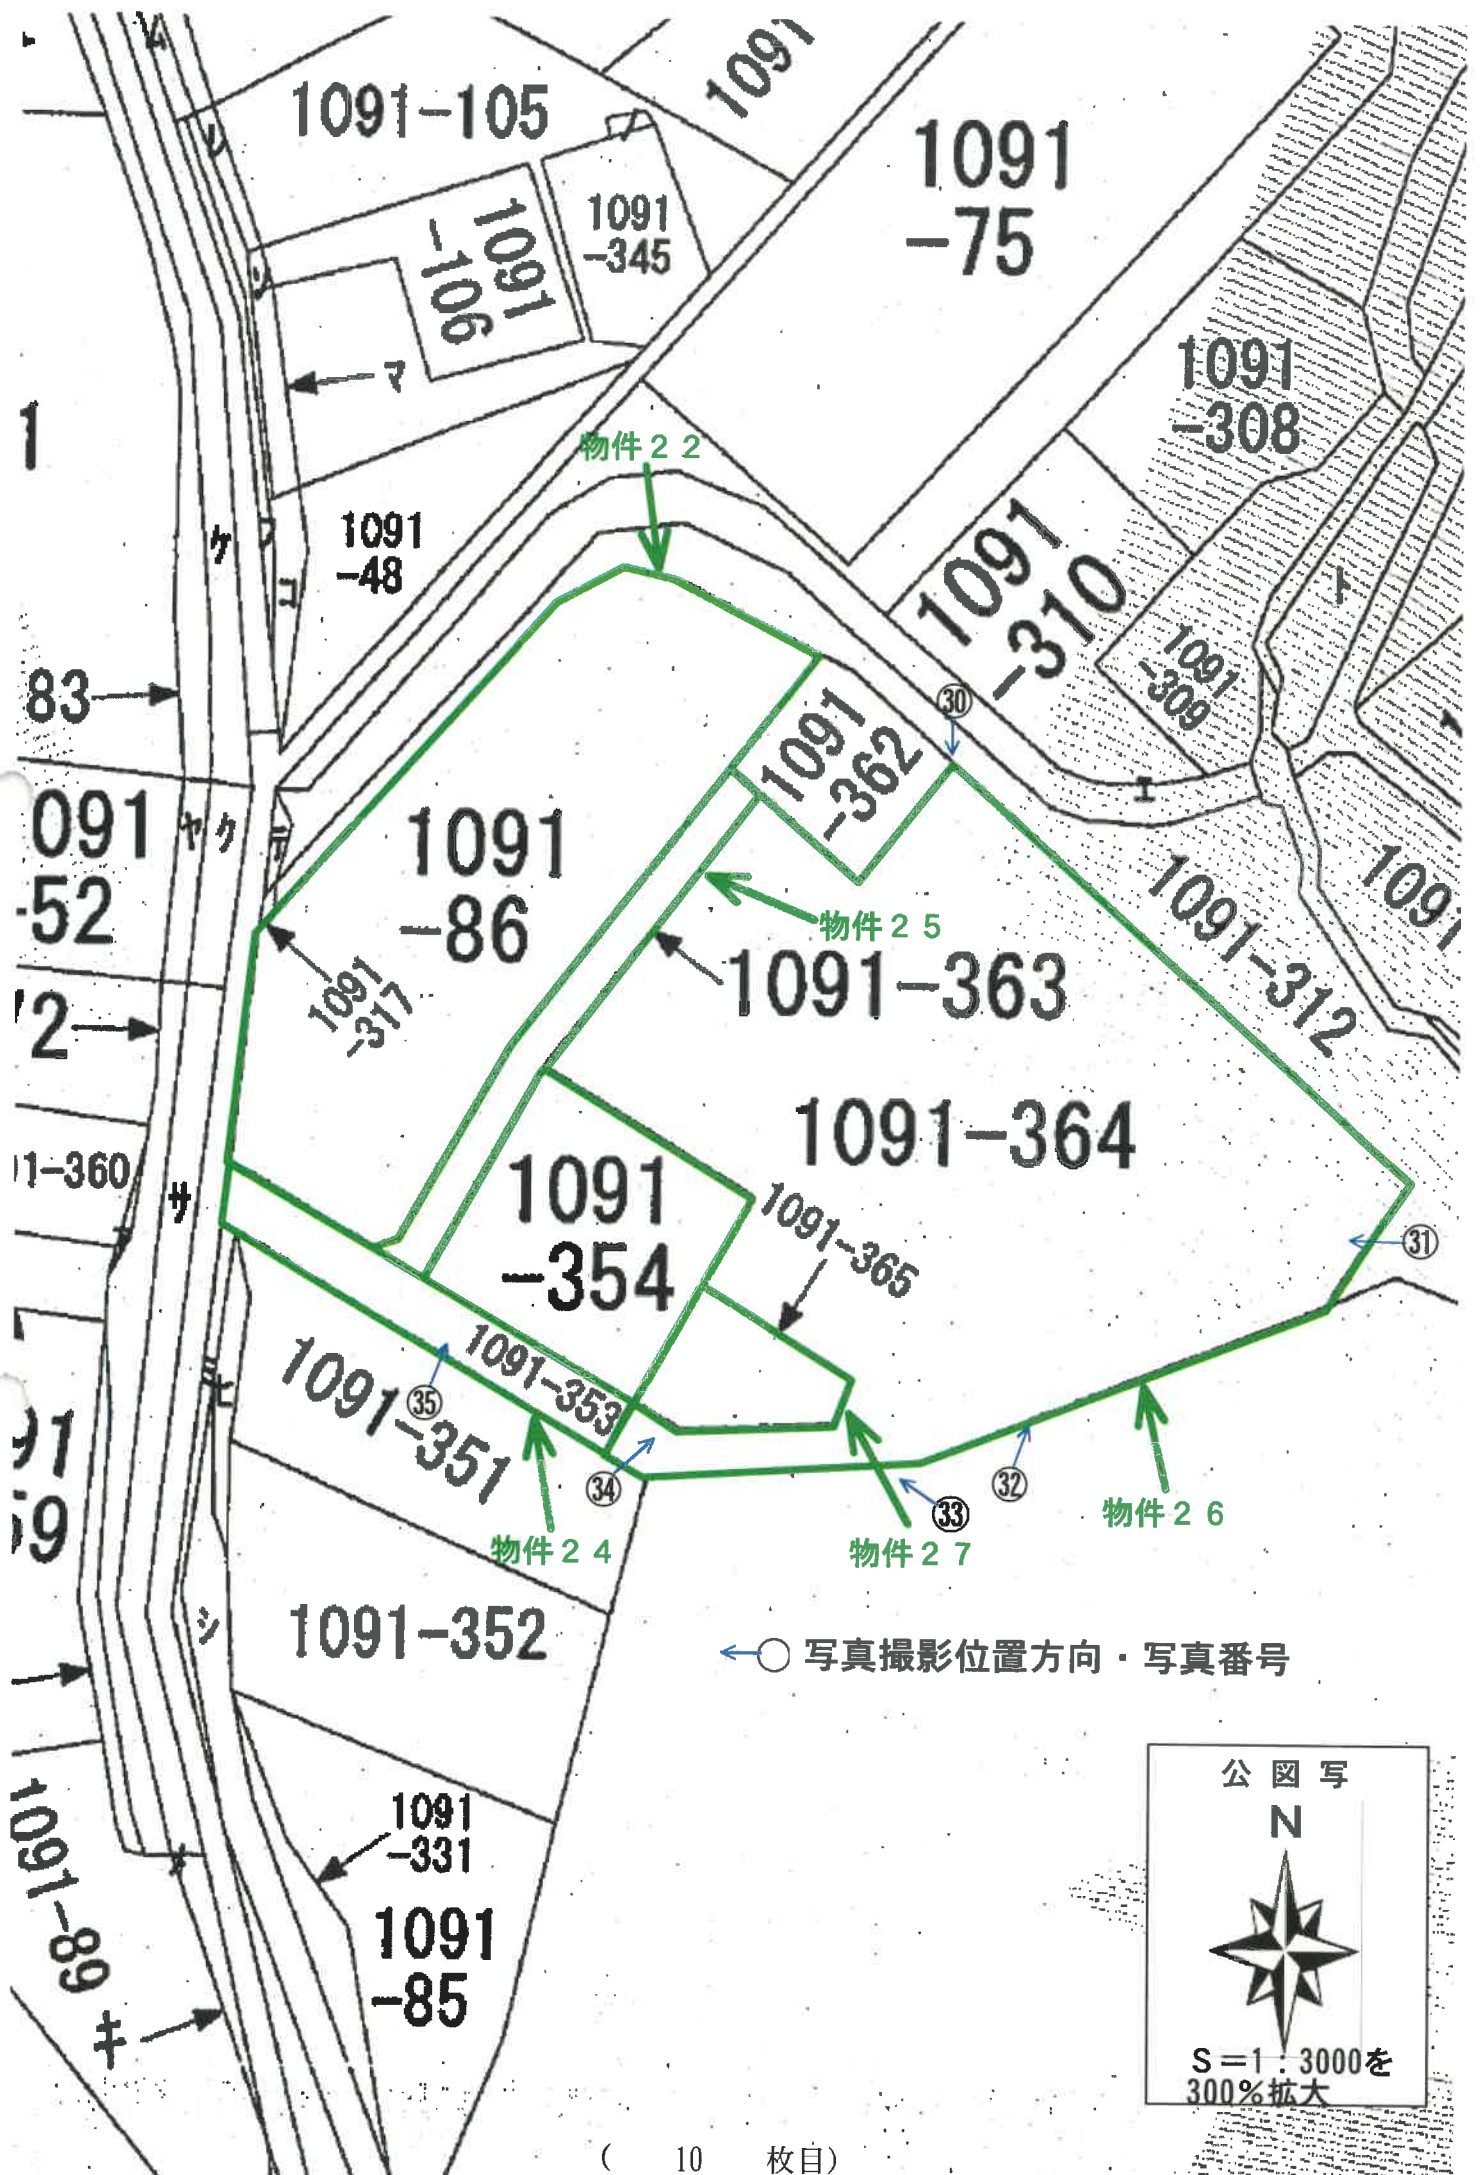
# 土地建物位置関係図

- 1 本件物件の状況は、公図写、土地建物位置関係図、建物間取図及び添付写真のとおりである。
- 2 本件物件に関して調査、目視により見分した結果は、次のとおりである。
  - (1) 物件22、24から27までの各土地について
    - ア 物件22土地上の登記建物は、物件23のみである。  
物件24から27までの各土地上の登記建物は、ない。

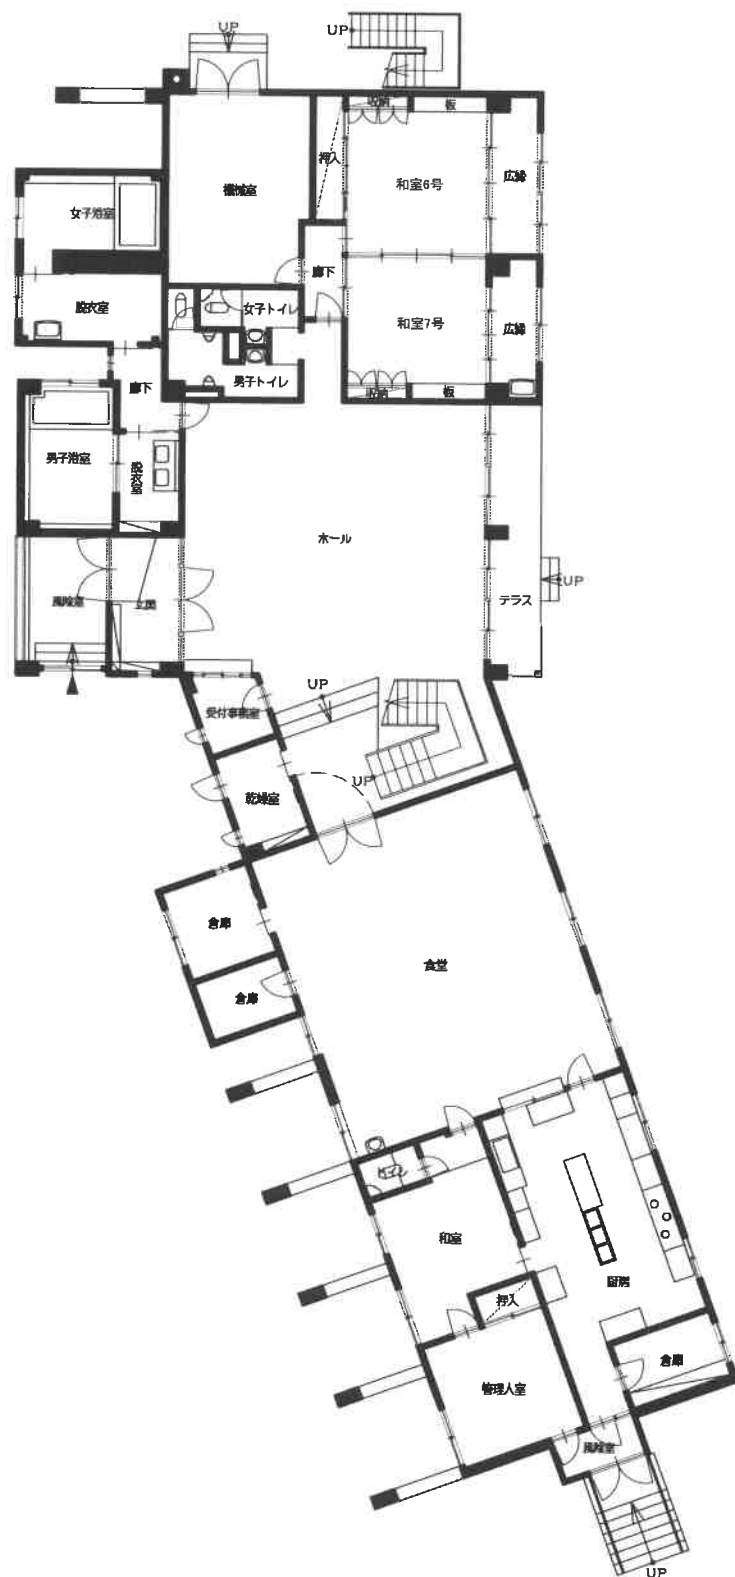
1 階平面図

物件 2 3 主である建物 間取図

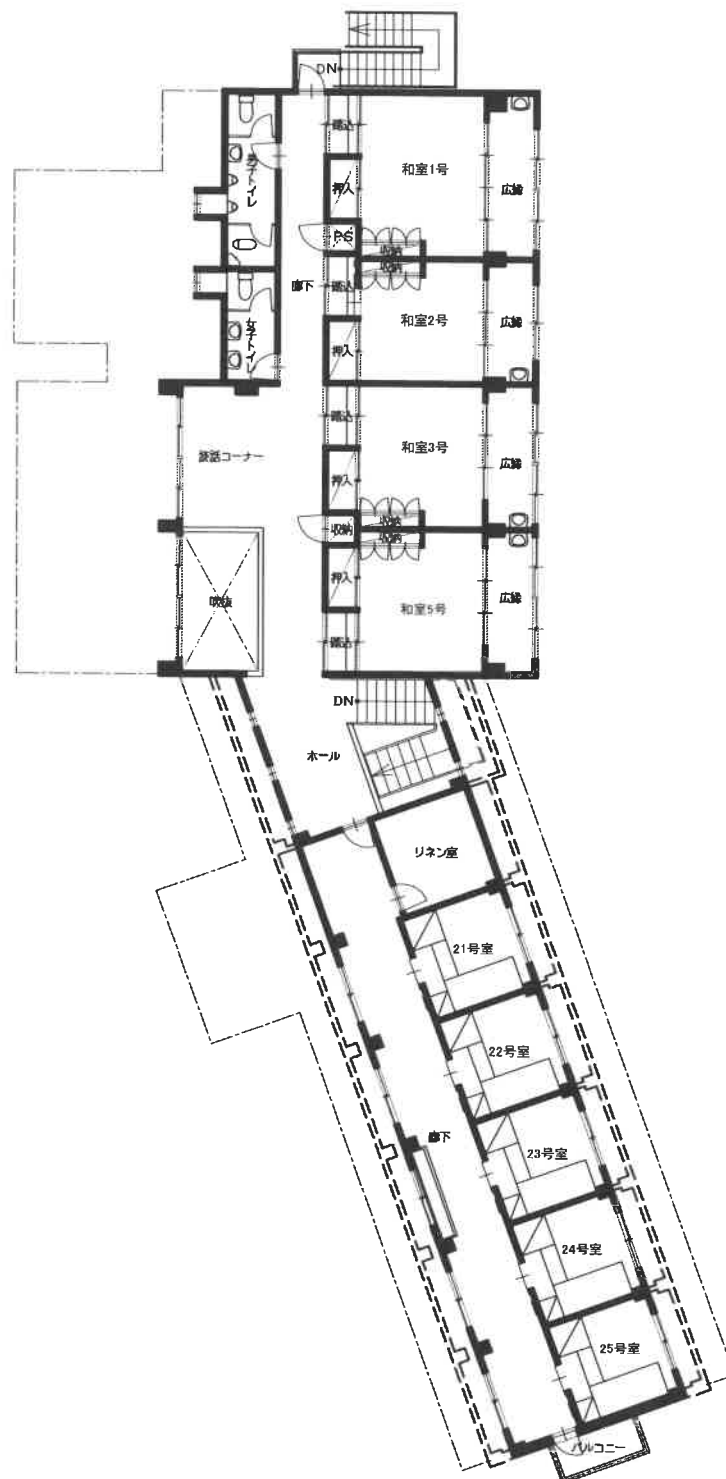
2階平面図

物件 2 3 主である建物 間取図

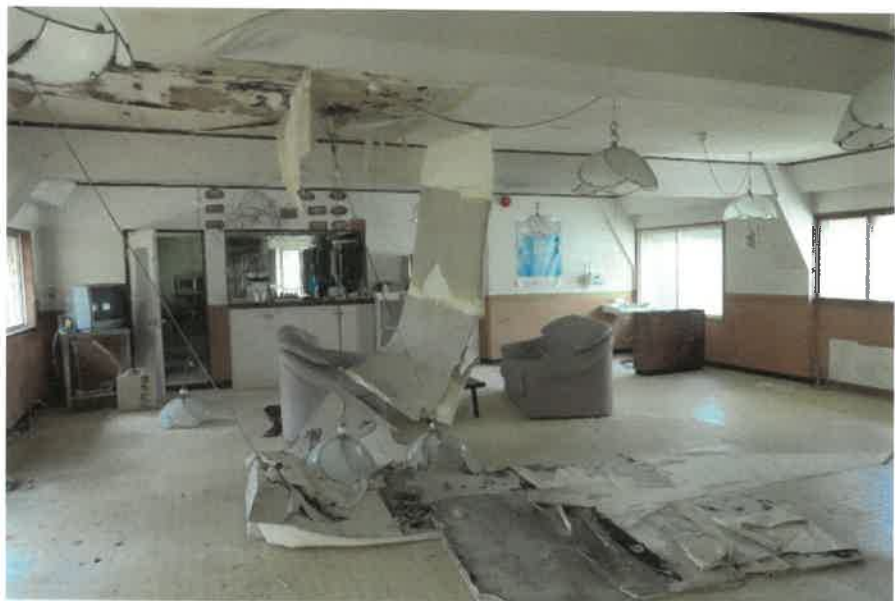
No. 8

物件23主である建物:1階食堂の状況

- (2) 物件23建物について
    - ア 主である建物
      - ・外壁に亀裂や剥がれのほか、破損箇所が見られ、また、屋根に錆びつきや剥がれが見られた。
      - ・窓ガラスが破損している箇所が複数見られた。
      - ・食堂及び女子浴室前脱衣所の天井の一部が大きく破損しているほか、客室の天井にも剥がれ落ちている箇所が複数見られた。また、女子浴室前脱衣所の床の一部が腐食しているのが見られた。

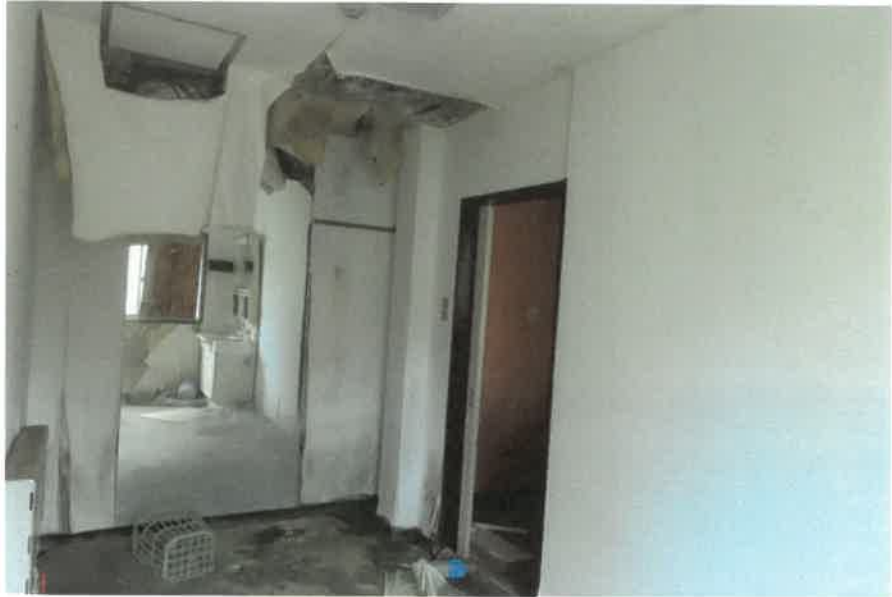
No. 13

物件23主である建物:1階女子浴室前脱衣室の状況

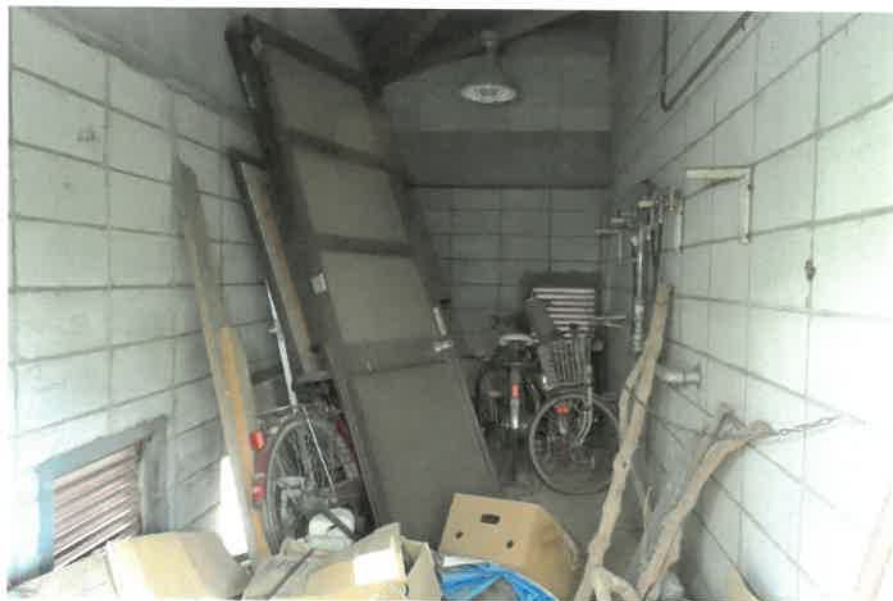
No. 20

物件23附属建物符号1:1階北西側物置の状況

- ・内壁にヒビや汚損が見られた。
      - ・男子浴室及び女子浴室の各浴槽の水漏れ等については、確認できなかった。
      - ・全体的に経年劣化のほか、保全状況が著しく劣悪であることが認められた。
    - イ 附属建物符号1
      - ・外壁の窓枠部分が破損しているほか、汚損が見られた。

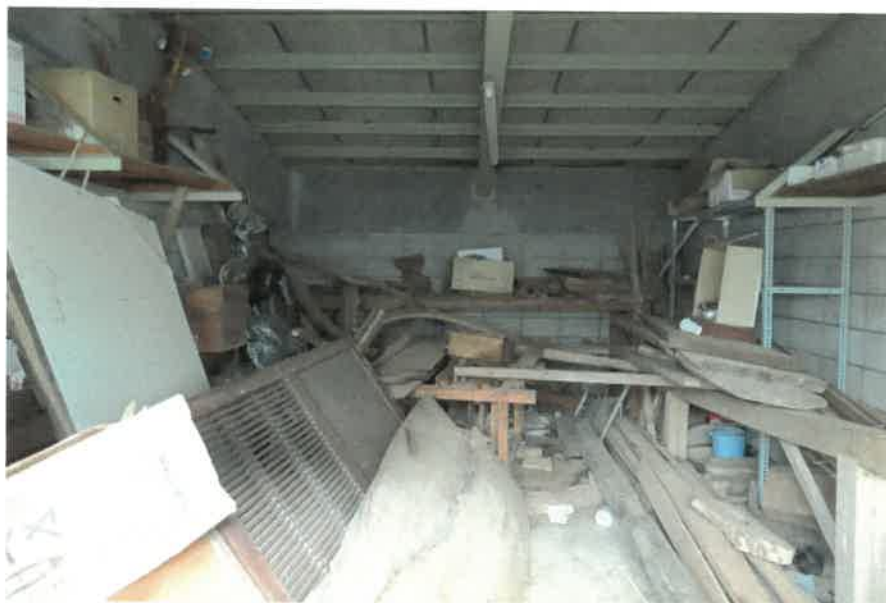
No. 22

物件23附属建物符号2:物置の状況

- ・内壁に汚損が見られた。
    - ウ 附属建物符号2
      - ・入口付近の柱が内側に押し出されており、扉の開閉が困難であることが認められた。
      - ・内部は、多数の動産が積み重なって置かれているため、内壁や床を見分することができなかった。

| 特 記 事 項 | ①物理的損傷について<br><br>目視した範囲では、経年劣化による損傷の外、出入り口付近の柱が内側へ押し出されていること、その影響により扉の開閉が困難であることを確認した。 |

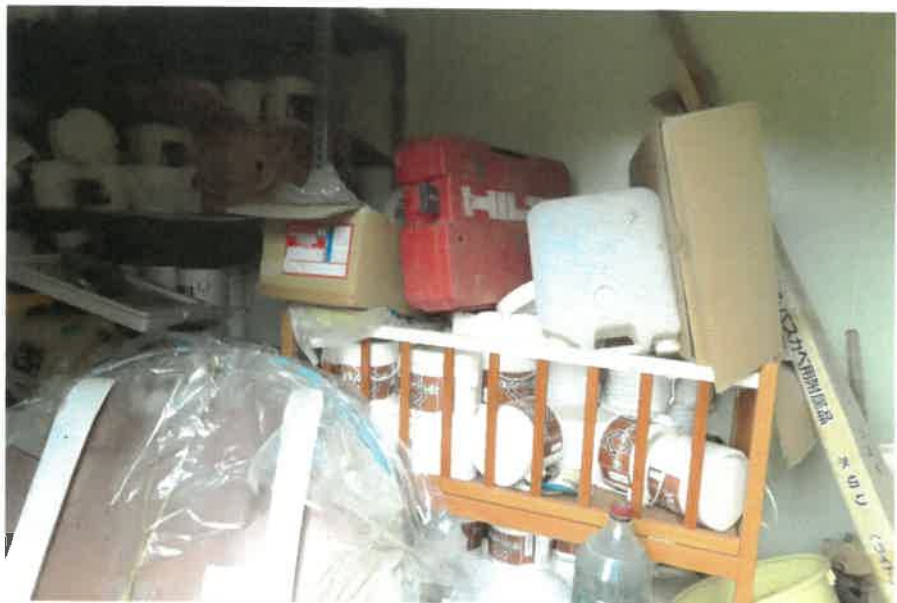
No. 24

物件23未登記附属建物:内部の状況

・内部は、多数の動産が置かれているため、内壁や床を見分することができなかった。
