令和6年(ケ)第19号【物件22, 23】

種 類 保養所

# 現 況 調 査 報 告 書

# 評価書

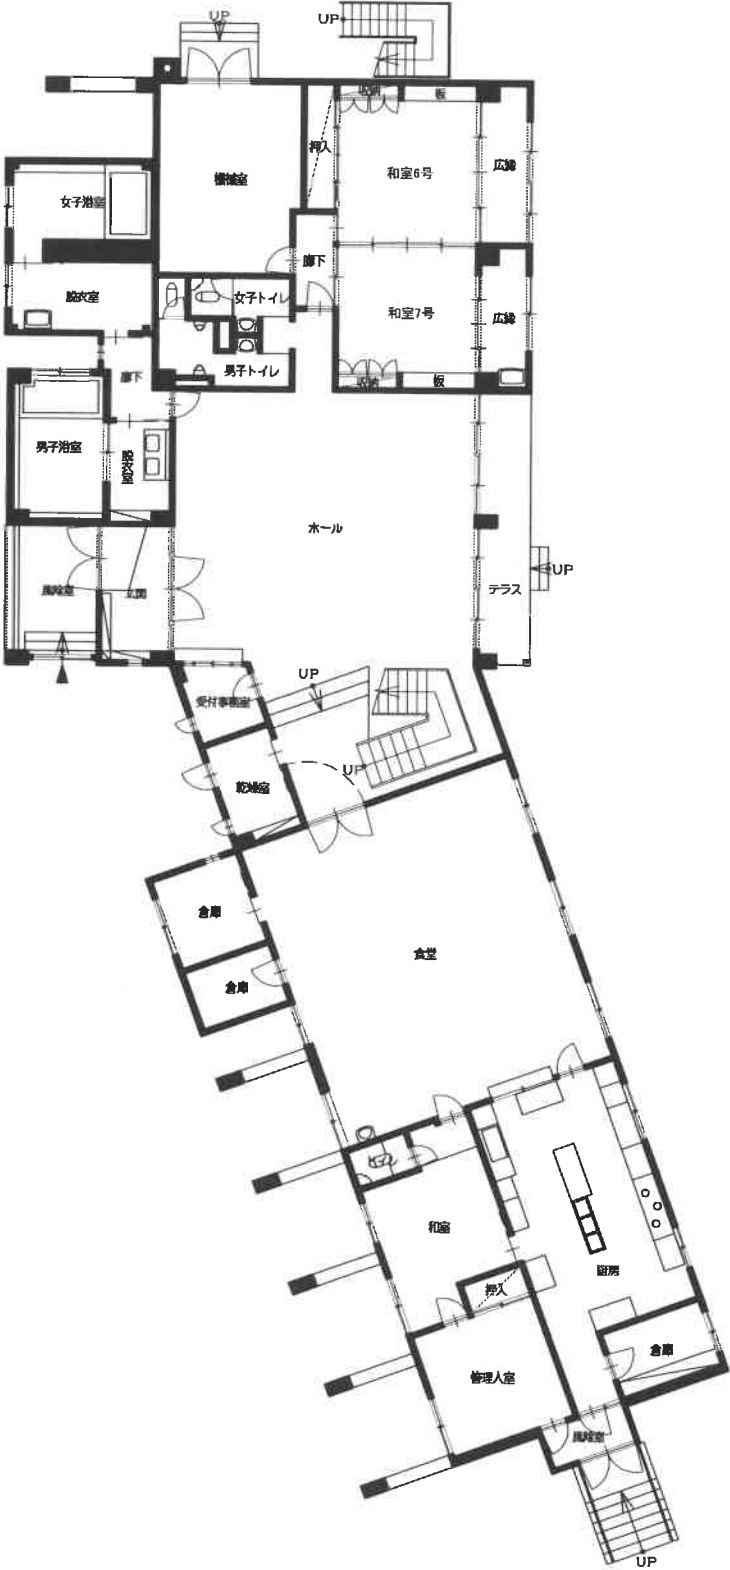
1 階平面図

物件 2 3 主である建物 間取図

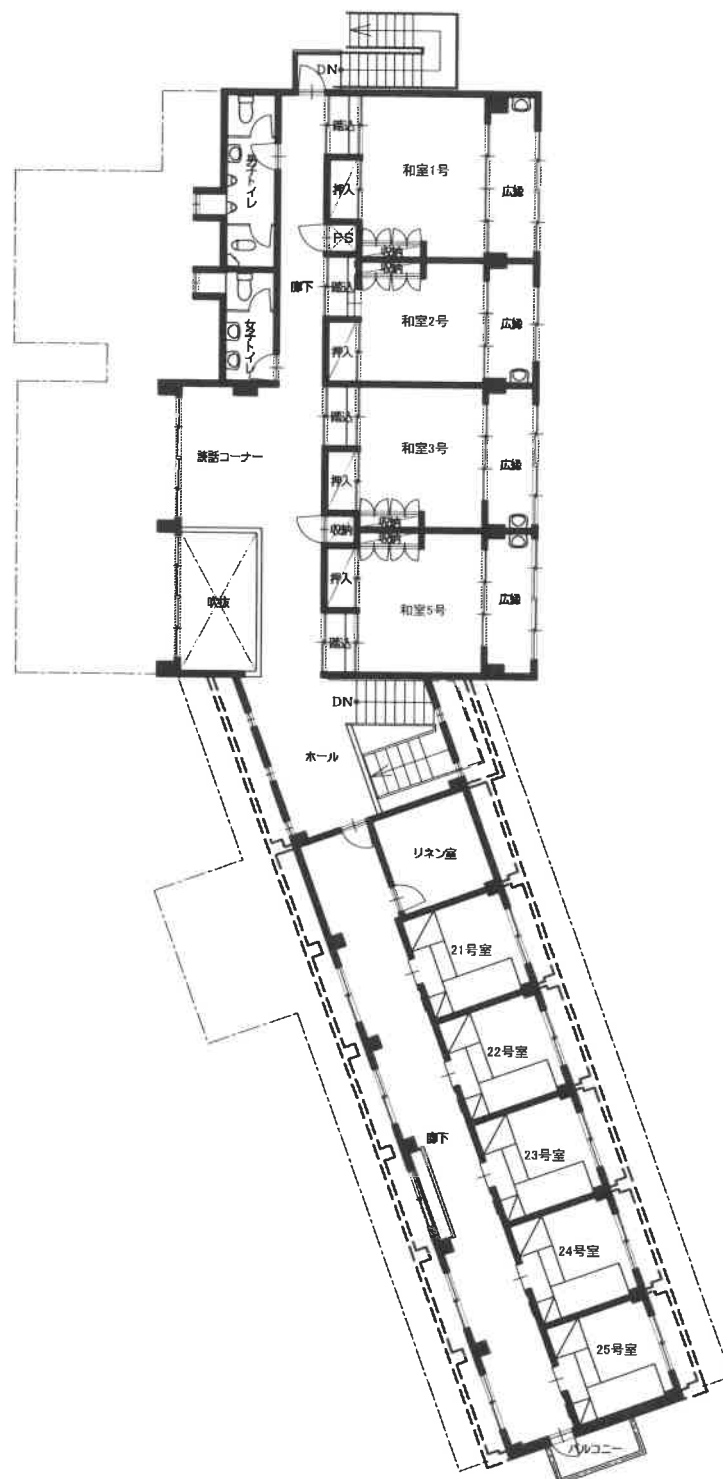
2階平面図

物件 2 3 主である建物 間取図

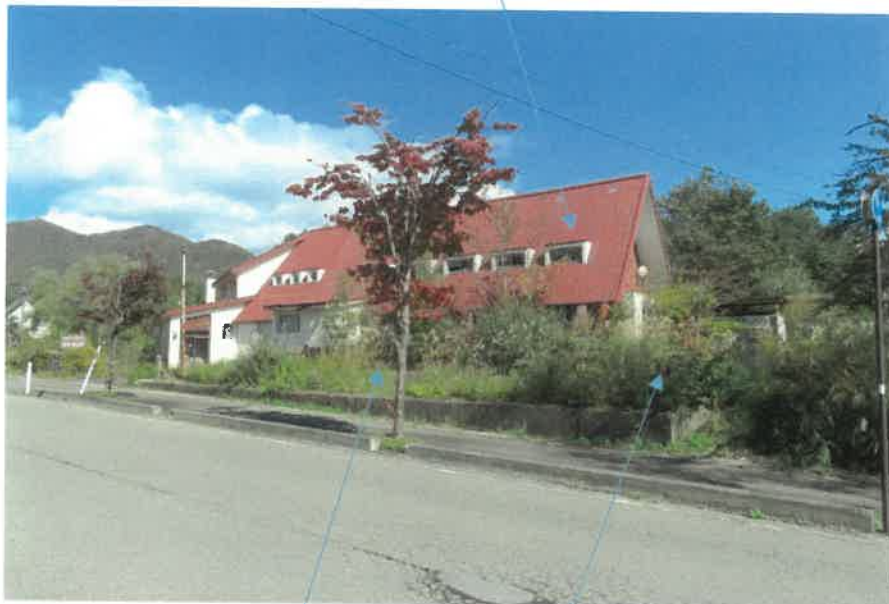
No. 1

- (2) 物件23建物について
    - ア 主である建物
      - ・外壁に亀裂や剥がれのほか、破損箇所が見られ、また、屋根に錆びつきや剥がれが見られた。
      - ・窓ガラスが破損している箇所が複数見られた。
      - ・食堂及び女子浴室前脱衣所の天井の一部が大きく破損しているほか、客室の天井にも剥がれ落ちている箇所が複数見られた。また、女子浴室前脱衣所の床の一部が腐食しているのが見られた。

物件23主である建物

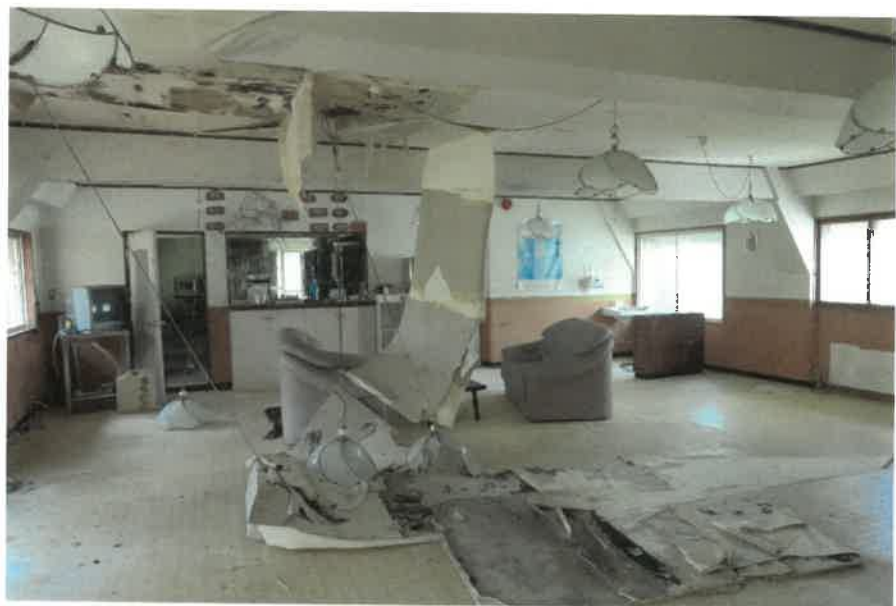
No. 8

物件23主である建物:1階食堂の状況

| 特記事項 | ①物理的損傷について<br><br>目視した範囲では、経年劣化による損傷の外、外壁に亀裂や剥離、屋根に錆び付きや剥離、一部の窓ガラスの破損が見られた。内部では、内壁に亀裂や汚損が複数見られる他、食堂及び女子浴室前脱衣所の天井が大きく破損し、2階客室を中心に天井の剥離、床の一部が腐食していることを確認した。 |

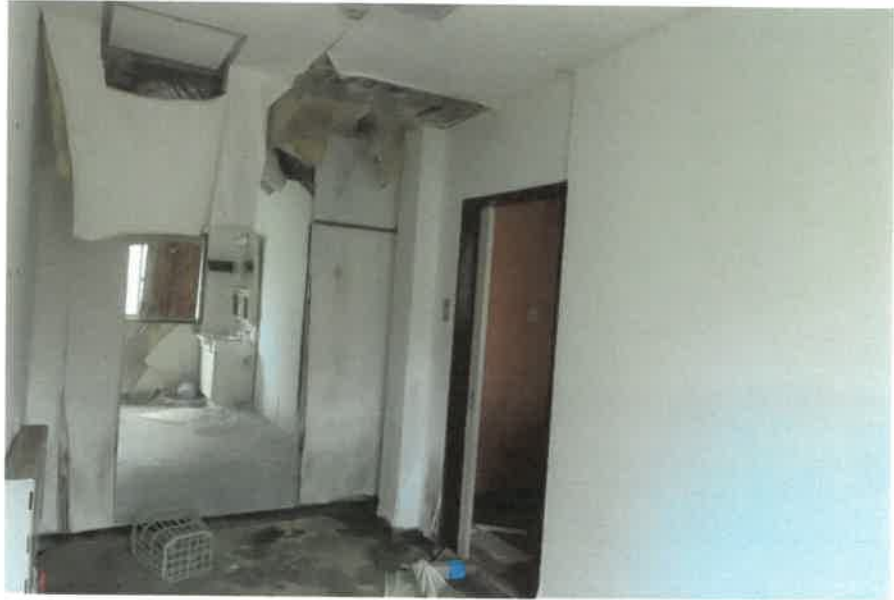
No. 13

物件23主である建物:1階女子浴室前脱衣室の状況

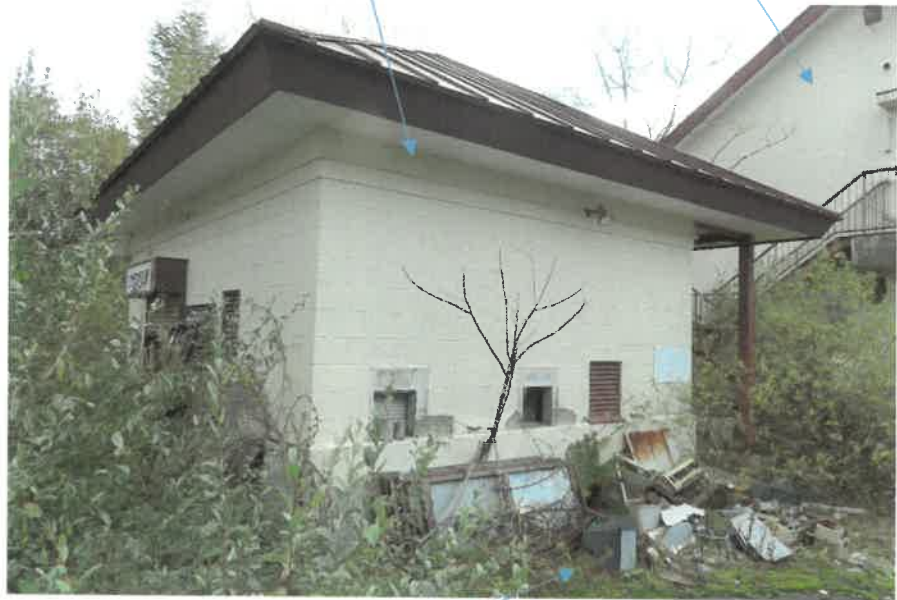
No. 19

- ・内壁にヒビや汚損が見られた。
      - ・男子浴室及び女子浴室の各浴槽の水漏れ等については、確認できなかった。
      - ・全体的に経年劣化のほか、保全状況が著しく劣悪であることが認められた。
    - イ 附属建物符号1
      - ・外壁の窓枠部分が破損しているほか、汚損が見られた。

物件23附属建物符号1

| 特 記 事 項 | ①物理的損傷について<br><br>目視した範囲では、経年劣化による損傷の外、屋根の継ぎ目に隙間が生じていること、窓枠部分の破損や汚損、内壁の汚損、一部の扉の建付に難があることを確認した。 |

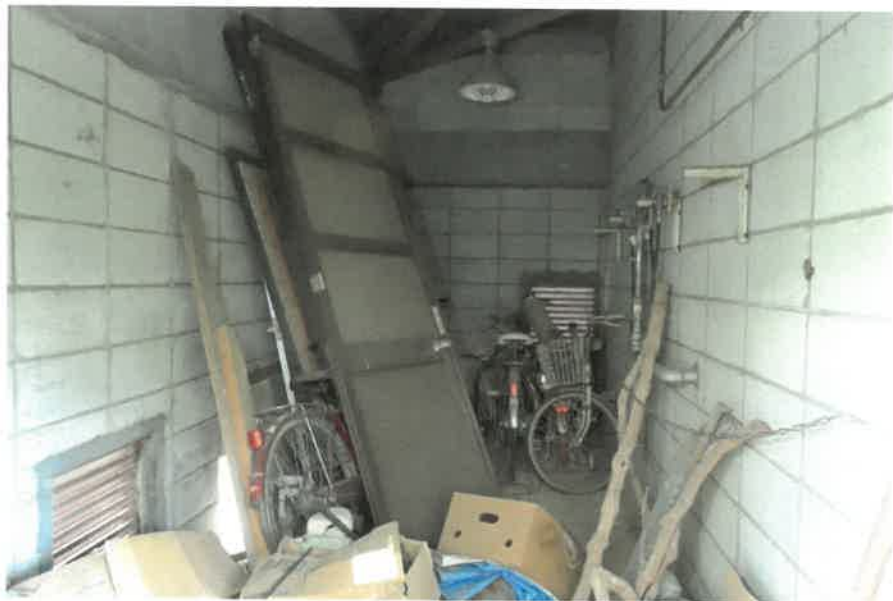
No. 20

- ・内壁に汚損が見られた。
    - ウ 附属建物符号2
      - ・入口付近の柱が内側に押し出されており、扉の開閉が困難であることが認められた。
      - ・内部は、多数の動産が積み重なって置かれているため、内壁や床を見分することができなかった。

物件23附属建物符号1:1階北西側物置の状況

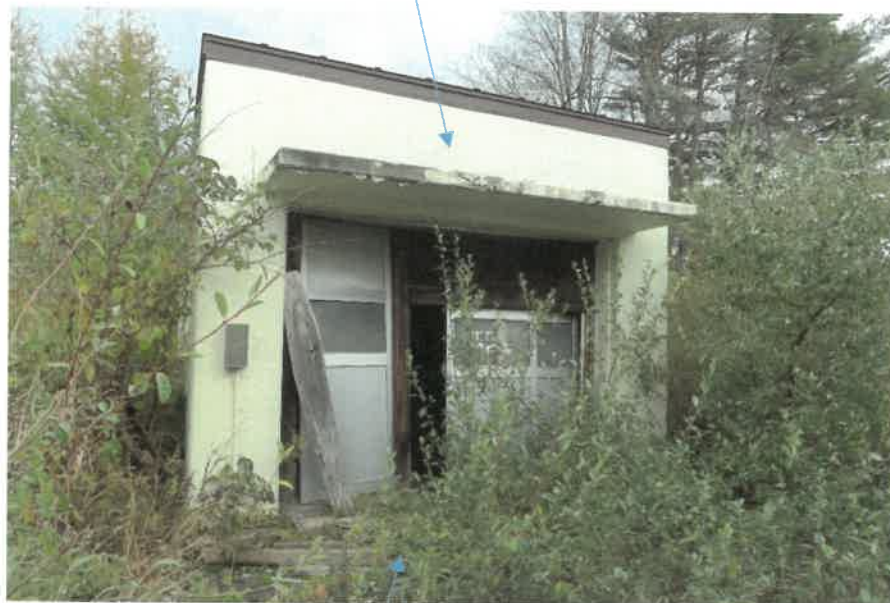
No. 21

・電動シャッターの作動状況を確認することができなかったが、上記柱の関係もあり、現状の作動は困難であると思われた。

物件23附属建物符号2

| 特 記 事 項 | ①物理的損傷について<br><br>目視した範囲では、経年劣化による損傷の外、出入り口付近の柱が内側へ押し出されていること、その影響により扉の開閉が困難であることを確認した。 |

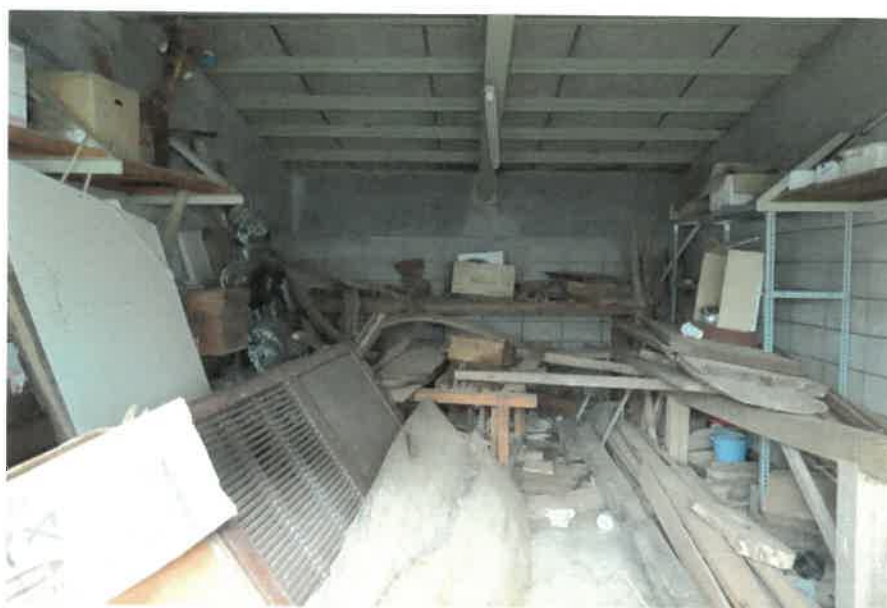
No. 22

物件23附属建物符号2:物置の状況

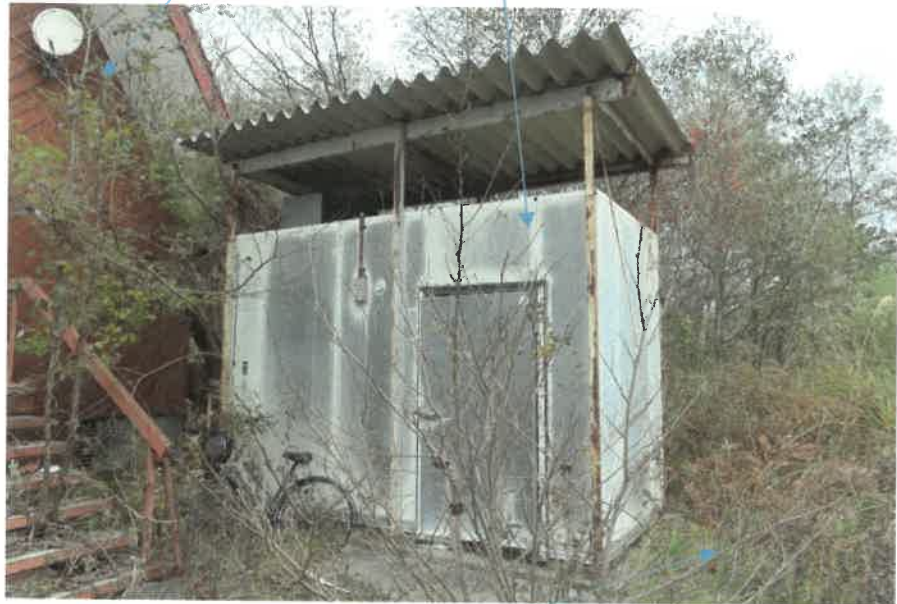
No. 23

・外壁に汚損が見られた。・

物件23未登記附属建物

| 特 記 事 項 | ①物理的損傷について<br>目視した範囲では、経年劣化による損傷の外、外壁に汚損があることを確認した。<br><br>②築年数について<br>新築年月日は不詳であるが、建物現況の損傷の状態や設置されていたリモコンボックスの発売時期等から建築後40年程度が経過しているものと推定した。 |

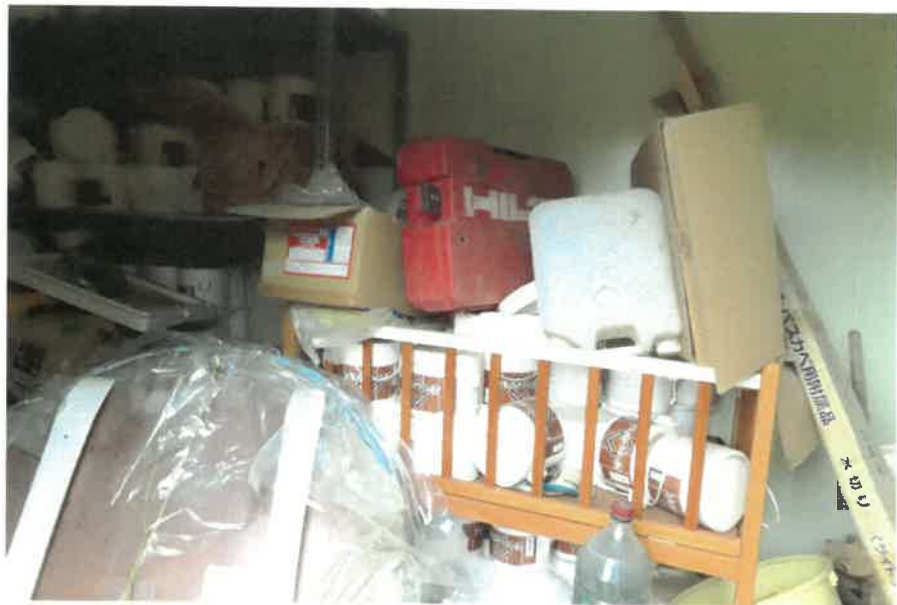
No. 24

・内部は、多数の動産が置かれているため、内壁や床を見分することができなかった。

物件23未登記附属建物:内部の状況
