期 間 入 札 の 公 告

福島地方裁判所会津若松支部

現況調査報告書

評 価 書

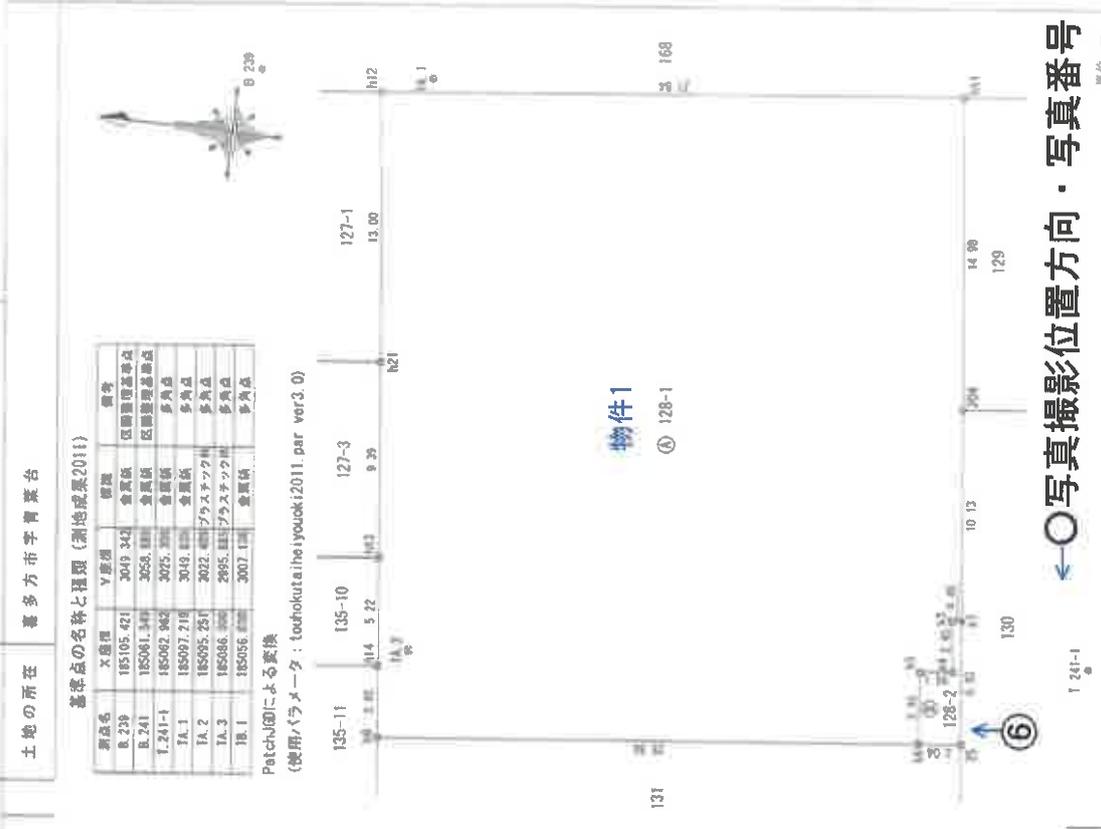
地積測量図

物件3土地と130番2の土地との境界については、地積測量図のk2、k7及びk3を順に結んだ線と認められるところ、130番2の土地の所有者側はそれと異なる認識であるため、買受人は、使用を開始するにあたって、同土地の所有者側と確認等をするのが相当である。
 - (2) 物件4建物について
 - ア 外部について
 - ・軒天全体に汚損のほか、破損箇所が見られた。
 - ・外壁に経年による汚損のほか、ひび割れが散見された。
 - イ 内部について
 - ・玄関前廊下の天井に汚損が見られた。
 - ・1階和室①の土壁及びダイニングキッチンのカロス並びに2階和室⑤の土壁に汚損が見られた。
 - ・クロスが貼られている各室や廊下のクロスにひび割れが散見された。
 - ・浴室の天井の縁にカビによる汚損が見られた。
 - ・2階物置（屋根裏部屋）の天井の下地材に雨漏り跡のような汚損が見られた。
 - ・2階サンルームに出るサッシ戸が施錠できないことが認められた。
 - ウ 本建物は、第三者の占有は認められず、本件所有者及び共有者が占有していると認める。
 - (3) 物件5建物について
 - ア 主である建物
 - ・外壁に経年による汚損が見られた。
 - ・1階部分には、多くの動産類が積み重ねられるなどして置かれていたが、見分できた限りにおいて、コンクリート敷の床に破損等は見られなかった。
 - ・1階天井及び内壁に汚損が散見された。
 - ・2階天井及び内壁は、仕上げ材が施工されている箇所はなく、下地材も施工されていない箇所が広範囲に見られた。
 - ・2階「閉鎖された空間」については、内部を見分することができなかった。
 - イ 附属建物符号1
 - ・外壁に経年による汚損が見られた。

このように隣接地130番2との境界については、隣接地所有者側と土地を売った所有者側とで認識を異にしており、買受人は買受後に隣接地所有者と協議する必要がある。

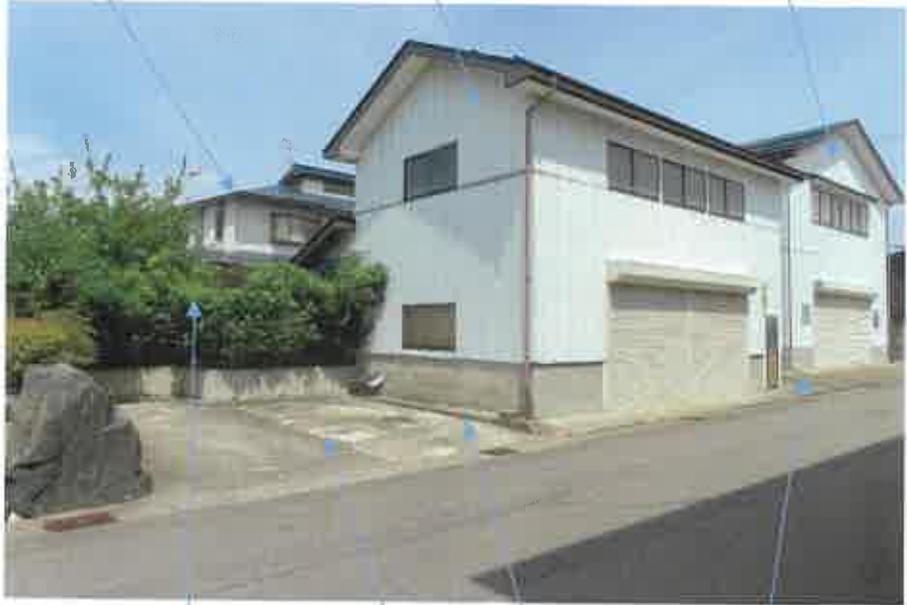
No. 5

物件1 130番2 物件3 物件2

西側隣接地130番2との境界ラインが判然としないことから、現地にて当該隣接地の居住者から聴き取りを行った。隣接地居住者の陳述によると、130番2の土地は駐車場用地として物件所有者Aから取得したものであり、駐車場としてコンクリート舗装された全ての領域が130番2の範囲（自己の所有地の範囲）との認識であった。ただし、そうした場合、物件5附属建物符号1の軒先が隣接地130番2に越境することになる。

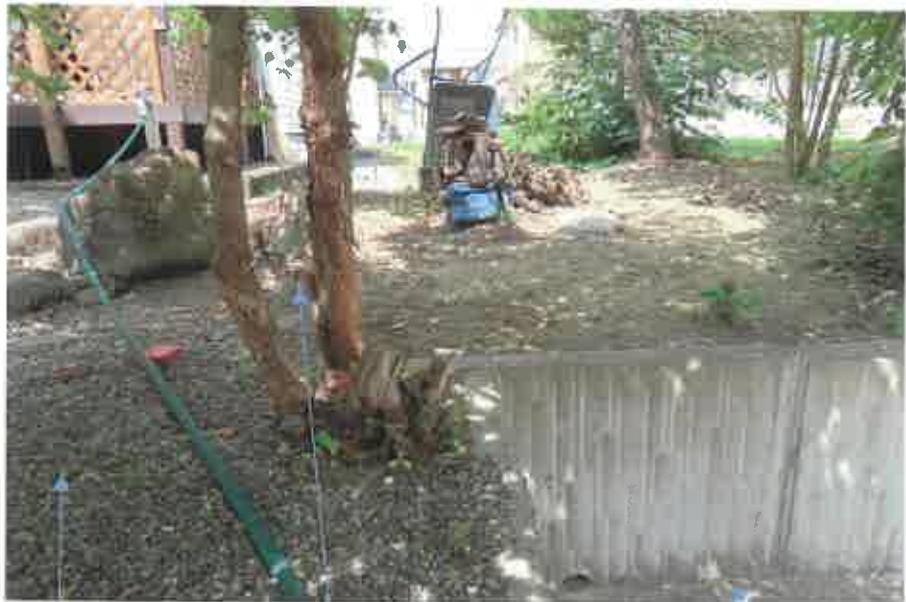
No. 6

130番2

執行官が、130番2の土地の売買の仲介等をした不動産業者及び設計事務所に確認したところ、境界は駐車場としてコンクリート舗装された全ての領域ではなく、境界鉾が打たれたところまでで、物件5附属建物符号1が越境していることはないとの陳述であった。現地調査では、不動産業者等の陳述の通りに境界鉾が打たれていることを確認している。ただし、その場合、隣接地所有者は物件3土地の西側の一部を駐車場として利用していることになる。

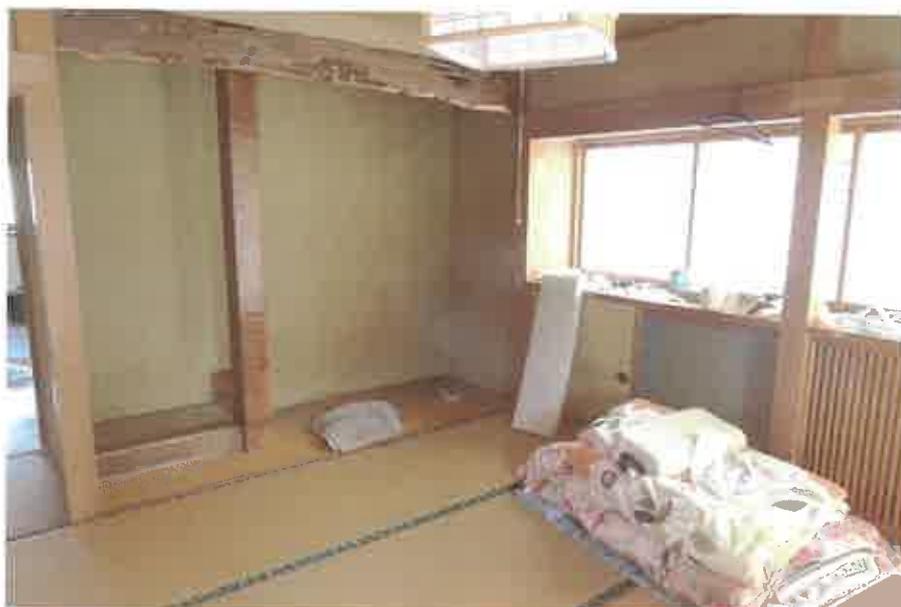
No. 9

物件4:1階和室①の状況

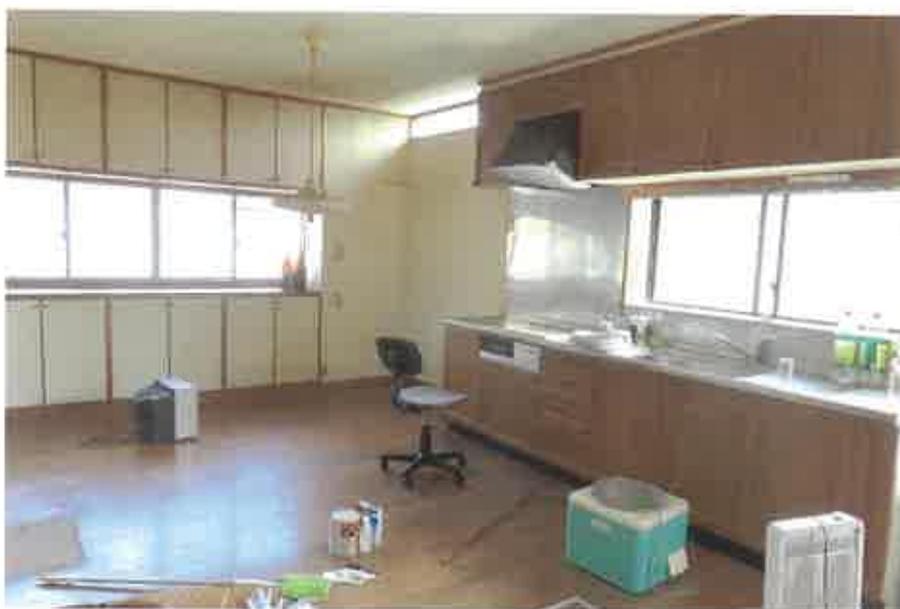
No. 10

物件4:1階ダイニングキッチン状況

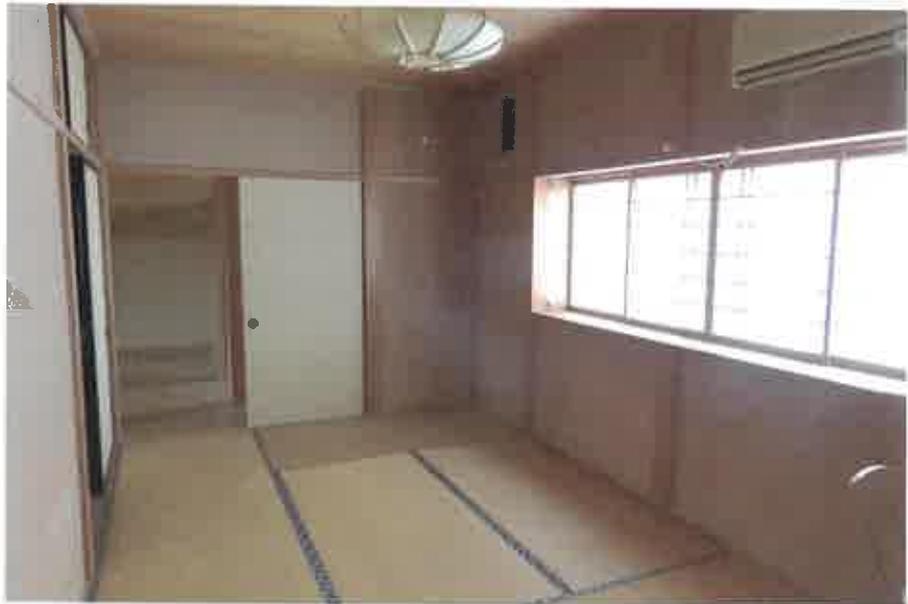
No. 16

物件4:2階和室⑤の状況

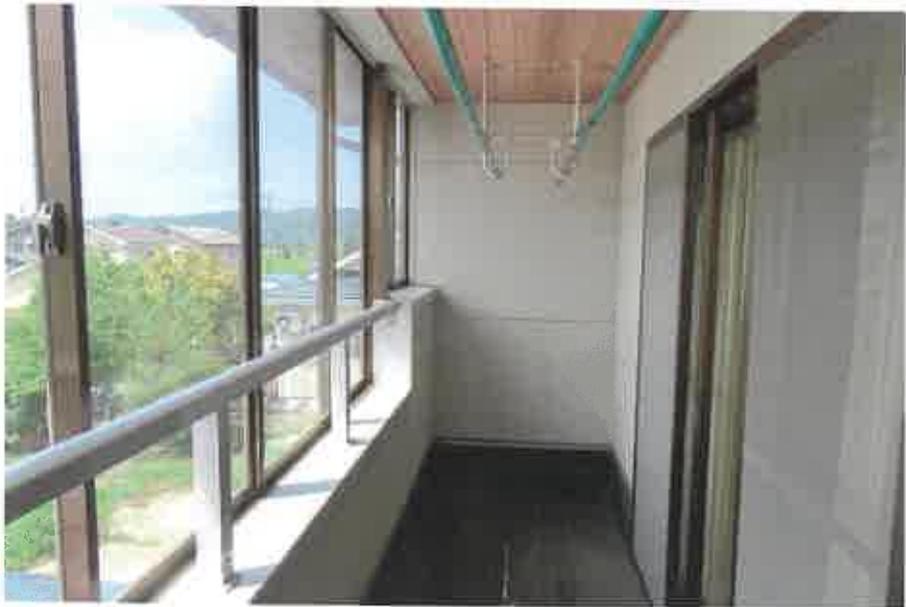
No. 18

物件4:2階サンルームの状況

区 分	主である建物
建築時期及び 経済的残存 耐用年数	建築年月日（登記記載）：平成2年11月9日 新築 経 過 年 数：35年 経済的残存耐用年数：ほぼ満了している
仕 様	構 造：木造 屋 根：着色亜鉛鉄板 外 壁：リシン吹付 天 井：目透し、岩綿吸音板、ビニールクロス等 内 壁：塗壁、ビニールクロス、ボード等 床：畳、フローリング等 設 備：電気・給排水衛生設備 その他：特になし
床 面 積 （ 現 況 ）	1階：147.88㎡ 2階：105.99㎡ 計：253.87㎡ *登記と概ね合致。
現況用途等	現況用途：居宅 間取り：別添間取図のとおり
品 等	普通
保守管理の 状 態	やや劣る
建物の利用 状 況	建物共有者が、居宅として占有している。
特 記 事 項	①建物の損傷・劣化の程度 ・経年劣化が進んでおり、外壁や軒下の汚れやひび割れ、内壁の汚れや亀裂等が随所に見られる。 ・浴室の天井にカビによる汚れあり。 ・1階和室①の畳に焦げ跡あり。 ・2階物置（天井裏部屋）に雨漏り跡のようなシミが残っている。 ・2階サンルームに出るサッシ戸の鍵が壊れており、施錠できない。 ②その他 ・2階洋室②と洋室③の間の仕切り壁は、簡易な造りであり、比較的容易に撤去可能と思われる。 ・2階サンルームは、バルコニーを囲っただけの簡易な造りである。

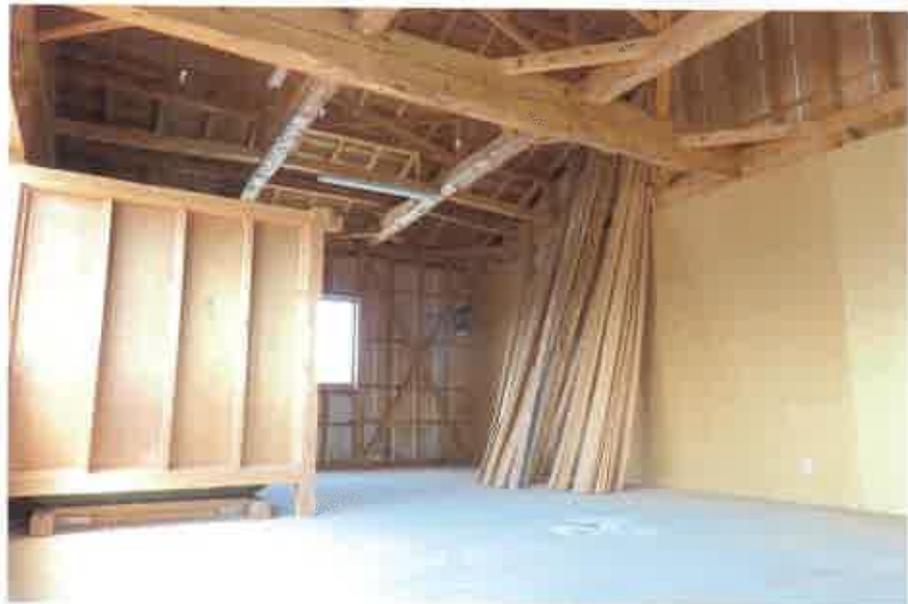
No. 24

関係人の陳述等	
陳述者 (当事者等との関係)	陳述内容等
	<p>ありません。</p> <p>5 物件5主である建物の2階にある木材で囲っている物は、収穫した 粃を貯蔵していたものです。現在は、何も入っていません。</p>

物件5主である建物:2階作業所・閉鎖された空間の状況

区 分	主である建物
建築時期及び 経済的残存 耐用年数	建築年月日(登記記載) : 平成3年3月8日 経 過 年 数 : 35年 経済的残存耐用年数 : ほぼ満了している
仕 様	構 造 : 木造 屋 根 : 着色亜鉛鉄板 外 壁 : サイディング 天 井 : 化粧石膏ボード、現し等 内 壁 : 合板、現し等 床 : 土間コンクリート、合板等 設 備 : 電気・給排水衛生設備 その他 : 特になし
床 面 積 (現 況)	1階 : 99.37㎡ 2階 : 49.68㎡ 計 : 149.05㎡ *登記と概ね合致。
現況用途等	現況用途 : 倉庫・作業所 間 取 り : 別添間取図のとおり
品 等	やや劣る
保守管理の 状 態	やや劣る
建物の利用 状 況	建物所有者が、倉庫・作業所として占有している。
特 記 事 項	①建物の損傷・劣化の程度 ・全体として経年劣化による内外壁の汚れ等が見られる。 ・2階は内壁がない現しの状態であるが、雨漏り跡のようなシミが見られる。 ②その他 ・2階南西端に木板等で上下左右を囲んだ閉鎖された空間があり、内部を確認することができなかった。執行官が所有者Aに確認したところ、内部にアスベスト等の有害物質はなく、現在は何も入っていないという陳述であった。 ・内部に事業用の動産が多数残置されたままである。

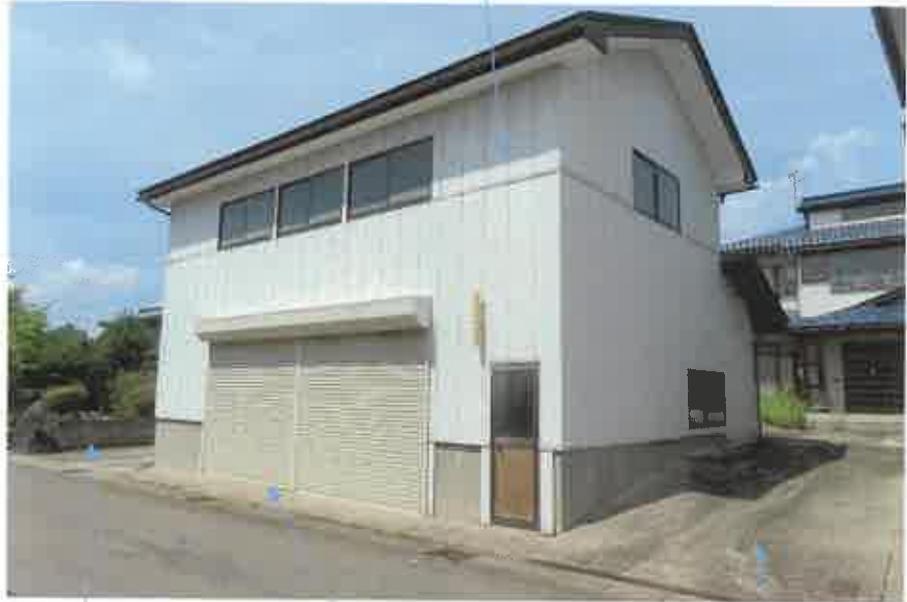
物件2
No. 25

関係人の陳述等	
陳述者 (当事者等との関係)	陳述内容等
■ 隣接地居住者	<p>1 本件物件の西側隣接地131番の土地上の建物に居住している者です。</p> <p>2 131番の土地は、日商興産株式会社の仲介でAから買い受けたものであり、駐車場がなかったため、コンクリート敷になっていた128番2と130番2の各土地も一緒に買い受けました。買い受けたのは、コンクリート敷の駐車場部分全部だと思っていましたが、物件5附属建物符号1の2階西側底部分が130番2の土地に跨っている可能性があるということは、これまで話題になったこともなく、知りませんでした。</p> <p> 本当の境界がどこなのか、仲介してくれた日商興産株式会社に聞いてください。</p>
■ 日商興産株式会社 代表者	<p>1 当社は、本件所有者が所有していた130番2等の土地を売却するに当たっての仲介をしました。</p> <p>2 売却時点において、物件5附属建物符号1の2階西側底部分が売却する130番2に跨ることがないように分筆して売却したはずですが、</p> <p>3 130番2等の土地の売却の際、現況平面図を作成しているので、提出します。</p> <p> なお、この現況平面図は、株式会社青葉測量設計に作成してもらったものであり、物件3土地と130番2の土地の境界線がどの線になるのかは、同社に確認してください。</p>
■ 株式会社青葉測量設計 代表者	<p>1 提示された現況平面図は、当社が作成したものです。</p> <p>2 当社に残されているデータ等で確認したところ、物件3土地と130番2の土地との境界は、k2、k7及びk3を順に結んだ線になります。</p> <p>3 コンクリート敷の駐車場全部が130番2の土地ではなく、k2とk7には境界釘、k3には境界プレートが設置されていますので、それを結んだ線が境界ということになります。</p> <p> 2階西側底部分を含め、物件5附属建物符号1が130番2の土地に跨っているということはありません。</p>
■ A	<p>1 物件1から3土地及び物件5建物の所有者であり、物件4建物の共有者です。物件4建物の共有者Bは、妻です。</p> <p>2 物件4建物は、私とBが私の土地である物件1土地に建てたということであり、Bとの間で物件1土地に関する金銭のやり取りなどはありません。</p> <p>3 物件1から3土地並びに物件4、5建物を他人に賃貸したり、無償で使用させたりしていません。</p> <p>4 物件1から3土地について、隣接地との境界が問題になったことは</p>

130番2

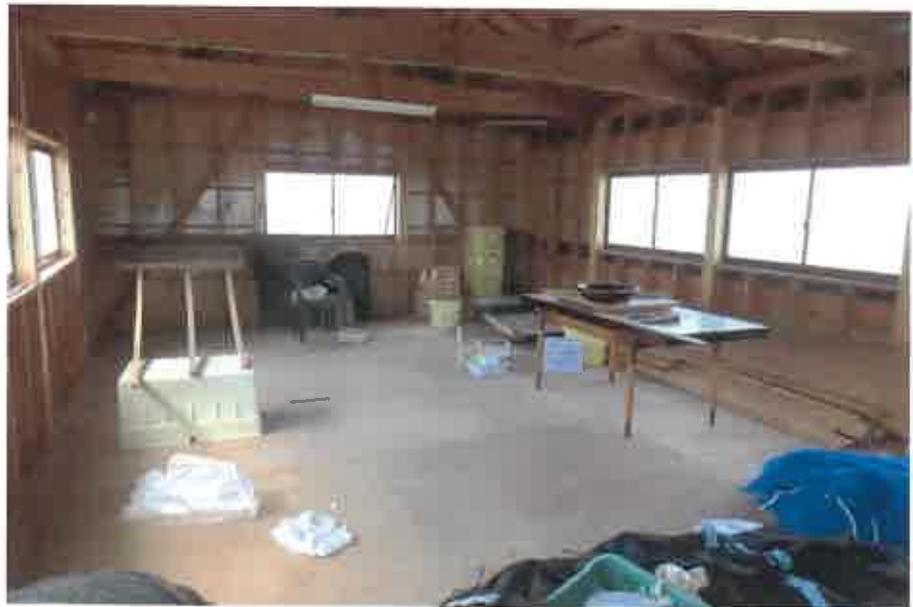
No. 28

- ・ 1階部分には、動産類が多く、見分できない箇所が広範囲にあったが、見分できた限りにおいて、コンクリート敷の床に破損等は見られなかった。
 - ・ 2階天井及び内壁には、下地材が施工されていないのが見られた。
- ウ 本建物は、第三者の占有は認められず、本件所有者が占有していると認める。

物件5附属建物符号1:2階倉庫の状況

区 分	附属建物符号1
建築時期及び 経済的残存 耐用年数	建築年月日(登記記載) : 平成5年6月1日 経 過 年 数 : 32年 経済的残存耐用年数 : ほぼ満了している
仕 様	構 造 : 木造 屋 根 : 着色亜鉛鉄板 外 壁 : サイディング 天 井 : 現し 内 壁 : 現し 床 : 土間コンクリート、合板等 設 備 : 電気 その他 : 特になし
床 面 積 (現 況)	1階 : 49.68㎡ 2階 : 49.68㎡ 計 : 99.36㎡ *登記と概ね合致。
現況用途等	現況用途 : 車庫・倉庫 間 取 り : 別添間取図のとおり
品 等	やや劣る
保守管理の 状 態	やや劣る
建物の利用 状 況	建物所有者が、車庫・倉庫として占有している。
特 記 事 項	①建物の損傷・劣化の程度 ・2階は内壁がない現しの状態であるが、雨漏り跡のようなシミが見られる。 ②その他 ・内部に動産が残置されたままである。 ・1階北側に下屋が設けられており、下屋の一部がみそ小屋となっている。
