令和7年(ケ)第21号【物件3～5】

現況調査報告書 (物件1～5)

評 価 書

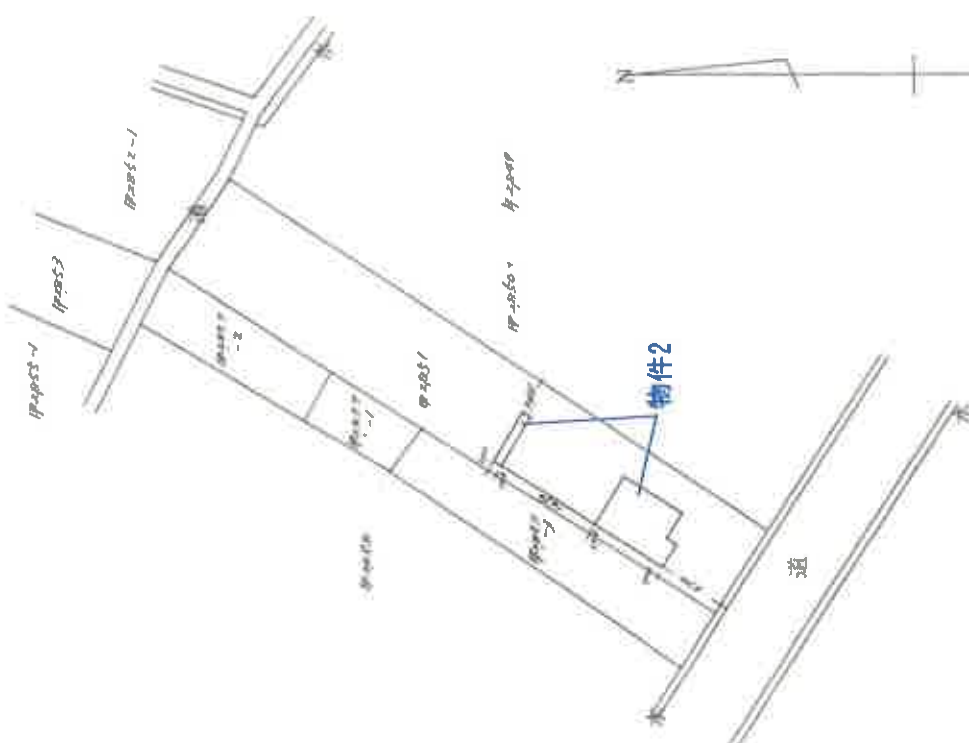
各階平面図

6.00×18.00=108.00
6.50×1.50= 9.75
計 118.75㎡
(3.626坪)

5.40×0.90= 4.86
5.40×6.60=35.64
2.70×0.90= 2.43
計 42.93㎡
(1.300坪)

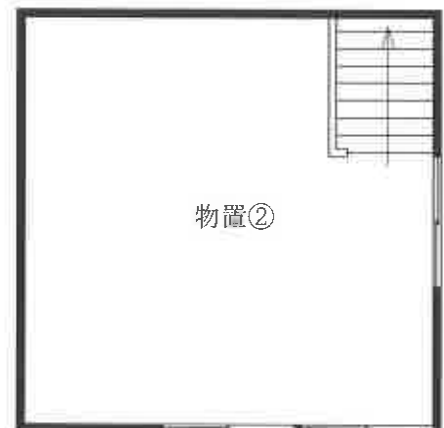
物件 2 未登記附属建物

種類	構造	物置		
床面積		木造瓦葺 2階建		
		1階	約 7.2 m ²	(概測)
		2階	約 2.9 m ²	(概測)
		計	約 10.1 m ²	(概測)

区 分	未登記附属建物
建築時期及び 経済的残存 耐用年数	建築年月日(登記記載) : 不詳 経過年数 : 不詳 経済的残存耐用年数 : ほぼ満了している
仕 様	構造 : 木造 屋根 : 瓦 外壁 : 角波トタン、モルタル 天井 : 現し 内壁 : 現し、ベニヤ 床 : 土間コンクリート、板張 設備 : 電気 その他 : なし
床面積 (現況)	1階 : 約72m ² 2階 : 約29m ² 計 : 約101m ²
現況用途等	現況用途 : 物置 間取り : 別添間取図のとおり
品 等	劣る
保守管理の 状 態	やや劣る
建物の利用 状 況	物件所有者が、物置として占有している。
特 記 事 項	建物の損傷・劣化の程度 大きな損傷・劣化は見られないが、Bの陳述によると建築後70～80年以上経っており、経年劣化が進んでいる。

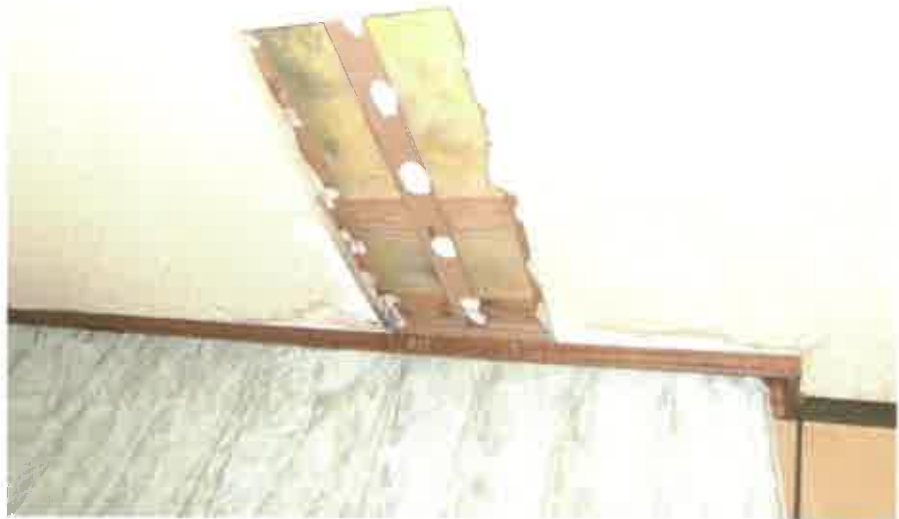
No. 35

- ・ 2階洋室④に雨漏りによる天井の損壊、剥がれが見られた。
- ・ 本件建物1階床面に沈み込む不具合が複数箇所見られた。
- ・ 全体に経年による損傷、汚損等が見られた。

物件5:2階洋室④の状況
