## 期 間 入 札 の 公 告

# 現 況 調 査 報 告 書

福島地方裁判所会津若松支部  
執行官 佐 藤 定 能

## 評 価 書

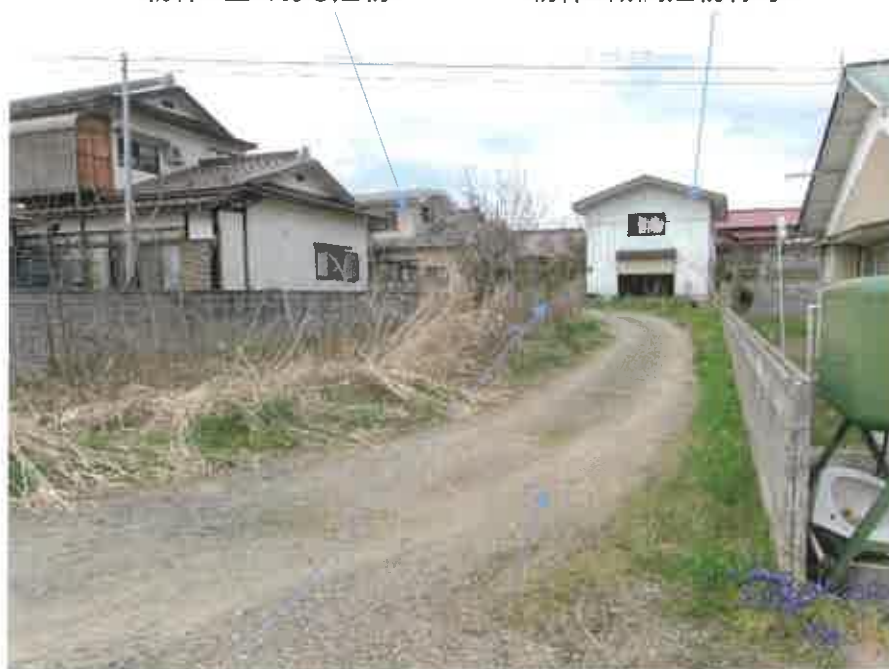
No. 9

物件2主である建物

物件2附属建物符号1

物件1

137番(目的外土地)

- エ Aによれば、本件土地から公道へ至るためには、136番土地、137番土地、110番2土地、110番1土地の各一部を通行しているとのことである。110番2の土地は、登記上、第三者所有の雑種地で、現況地目は通路のところ、所有者からは「近所であるため無料で貸している」旨の回答が、110番1の土地は第三者所有の宅地で、所有者からは「使用に関する約束はない」旨の回答が、加えて無地番の鉄道用地の一部も通路敷きとなっており、所有者からは「使用に関する約束はない」旨の回答が、執行官からの照会に対して、それぞれ回答された。買受人は、本件土地から公道までの通行に関し、各土地所有者と協議を行うのが相当である。

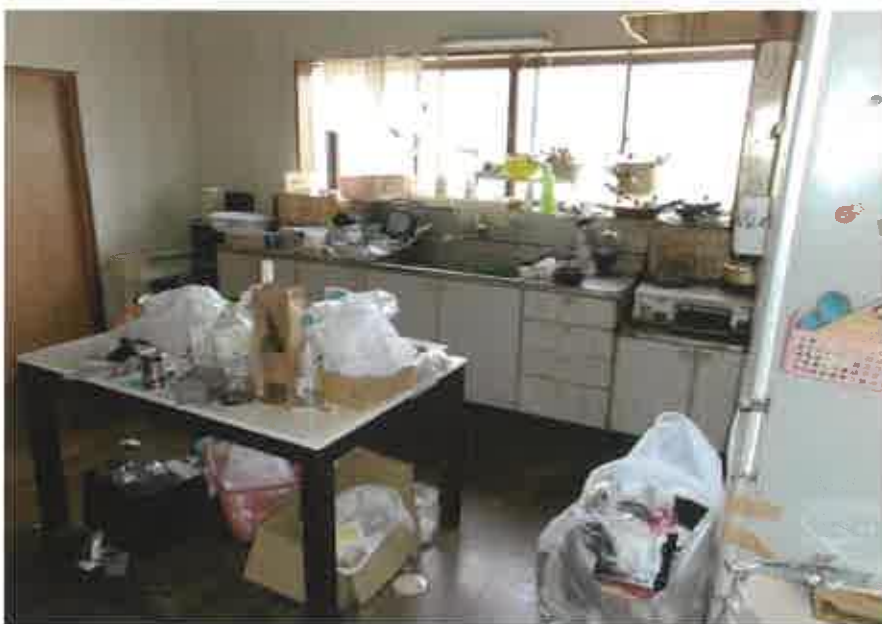
No. 18

- (2) 物件2主である建物について
    - ア 建物外部
      - ・ 屋根、壁面について、特段の損傷等は見られなかった。
      - ・ 全体として、経年による汚損が見られた。
    - イ 建物内部
      - ・ 全体として、経年による劣化、汚損等が見られ、特に1階ダイニングキッチン、1階廊下部分には、猫による壁・床のキズ、臭気が見分された。

物件2主である建物:1階ダイニングキッチン状況

| 区 分 | 主である建物 |
|---|---|
| 特記事項 | <p>① 建物外部は屋根、壁面について、特段の損傷は見られなかったが、全体的に経年による劣化や積雪による雨樋の変形等が認められる。</p> <p>② 建物内部は全体的に経年や使用による汚損が認められ、特に1階のダイニングキッチンや廊下部分には猫による壁や床の傷、臭気が認められた。壁紙は汚損のほか、亀裂や剥離が認められる。2階西側の洋室の内壁や建具に陥没等の破損が認められる。</p> <p>③ 2階東側の洋室の東側には小屋裏収納がある。</p> <p>④ 会津若松市建築住宅課への聴取によると、建築確認申請の履歴は存在したものの、完了検査の履歴は存しないとの回答であった。</p> |

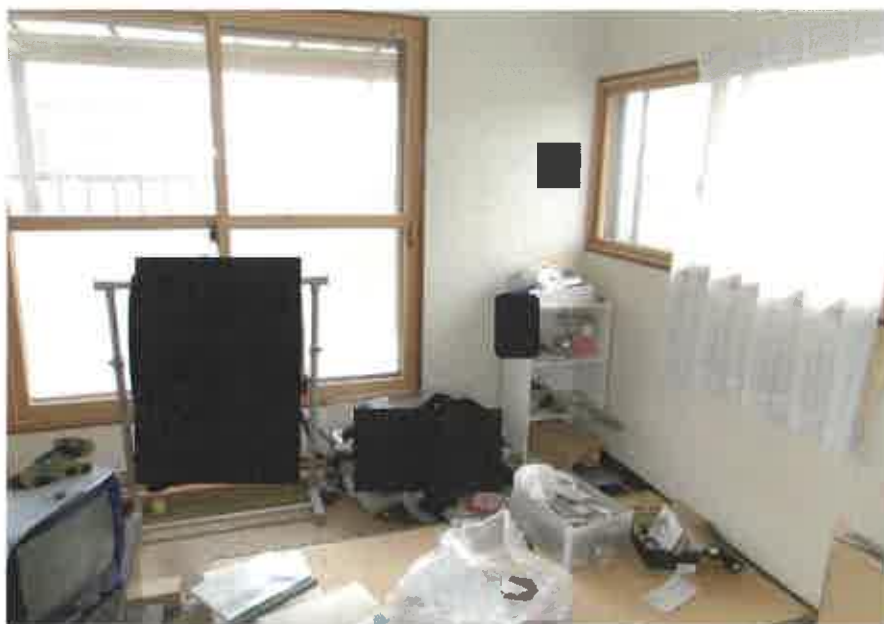
No. 23

物件2主である建物:2階西側洋室の状況

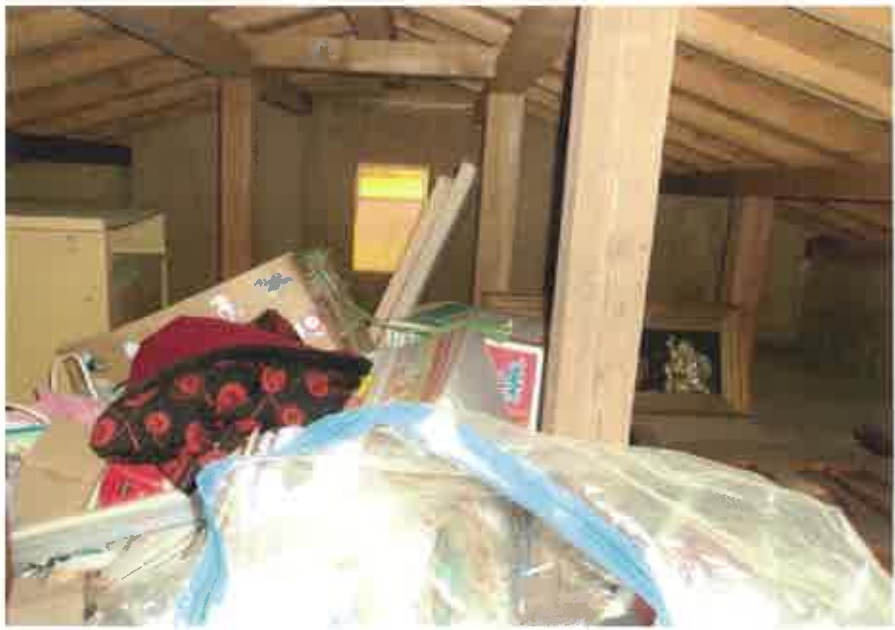
No. 26

物件2主である建物:2階小屋裏収納の状況

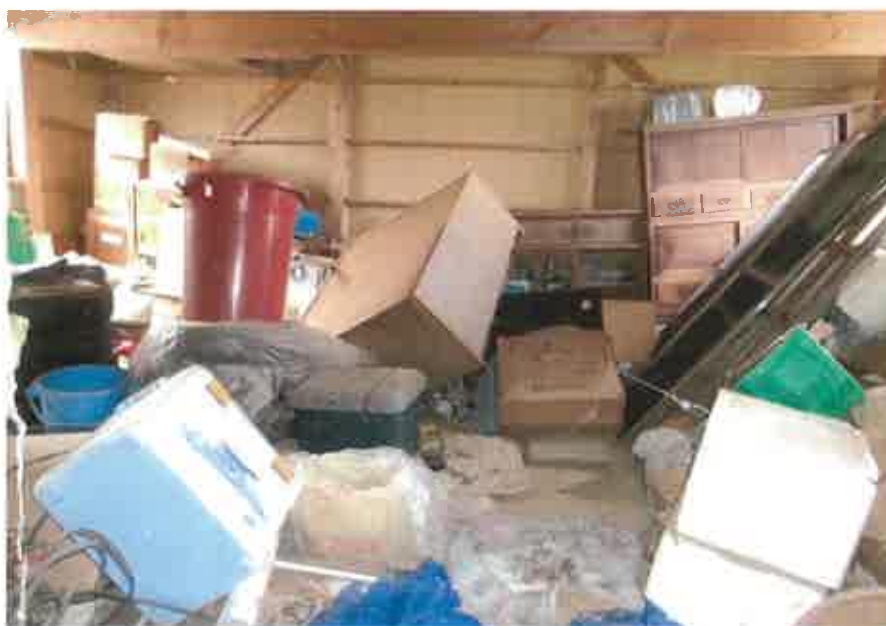
No. 28

- ウ 建物内部
      - ・ 1階階段部分に壁面の一部が陥没した箇所が見られた。
      - ・ 2階ガラス戸が破損している部分が見られた。
      - ・ 1階北側倉庫及び2階北側倉庫には、動産類が積み上げられており、床、壁面が確認できなかった部分があった。
      - ・ 全体として、経年による劣化、汚損が見られた。

物件2附属建物符号1:1階北側倉庫の状況

| 特 記 事 項 | <p>① 建物外部は全体的に経年による劣化等が認められる。</p> <p>② 内部については動産が積み上げられたり散乱する状態であり、観察できない部分があったが、全体的に経年や使用による劣化や汚損が認められ、見分できる範囲では、階段部分の壁面に大きな陥没が見られた。2階南側は和室となっているが、壁面には落書きが見られた。北側の倉庫の出入口のガラス戸には破損が見られた。</p> <p>③ 前記の通り、附属建物符号1は目的外土地1に跨っており、越境部分の面積は判然としないものの、簡易計測により約19㎡と推定した。尚、土地利用権の及ぶ範囲については前記の通り約35㎡と推定した。</p> <p>④ 会津若松市建築住宅課への聴取によると、主である建物の建築計画概要書に既存建物との図示があるものの、本附属建物符号1についての建築確認及び完了検査の履歴は無いとの回答であった。</p> |

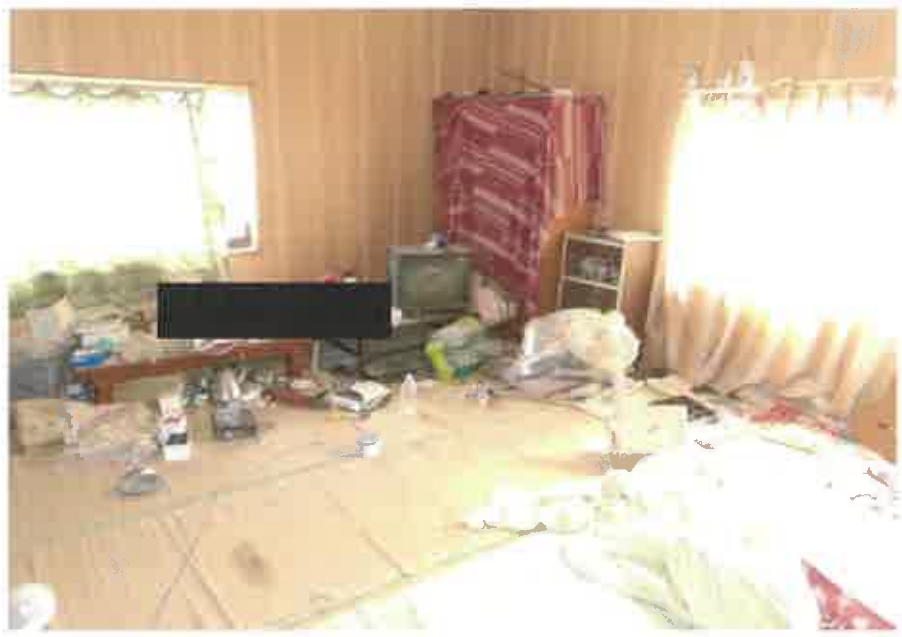
No. 29

物件2附属建物符号1:2階和室の状況

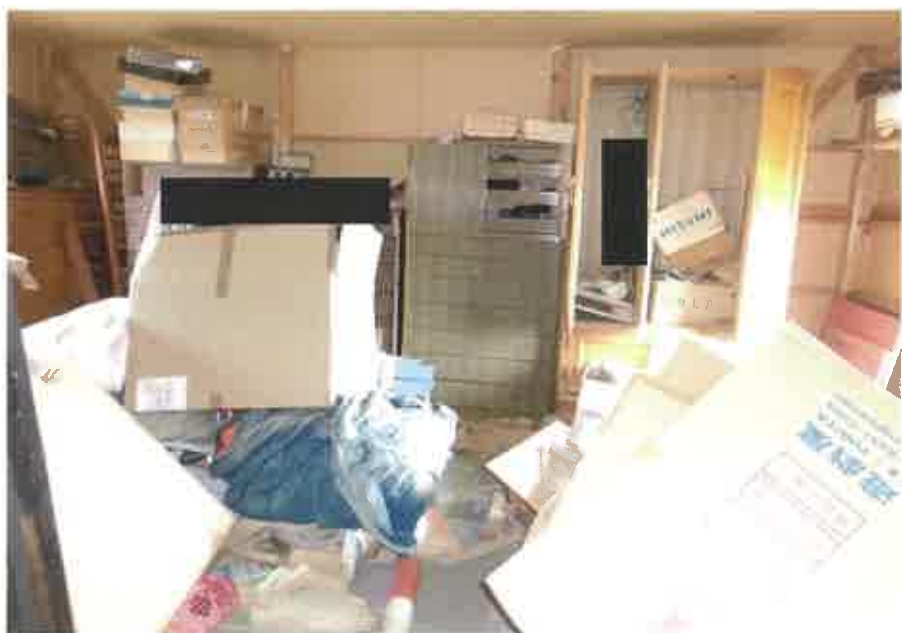
No. 30

物件2附属建物符号1:2階倉庫の状況
