## 期 間 入 札 の 公 告

福島地方裁判所会津若松支部

# 現 況 調 査 報 告 書

## 評 価 書

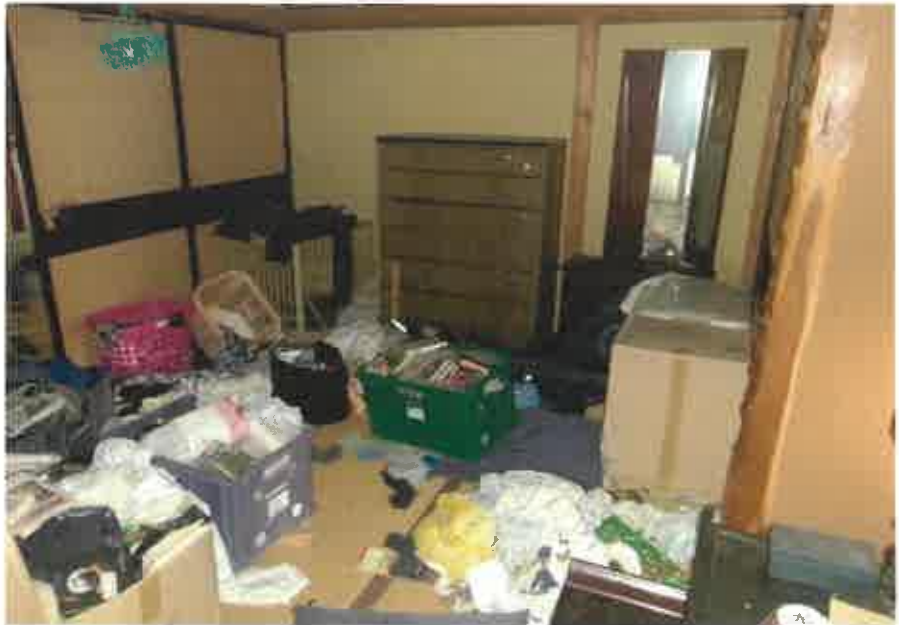
No. 14

- (2) 物件2建物について
    - ア 建物外部
      - ・ 全体として経年による汚損等が見られた。
    - イ 建物内部
      - ・ 1階台所の東側に隣接する部屋は、ドアの開閉ができず、部屋内の現状は見分できなかった。
      - ・ 建物内で猫2匹を飼育していた。1階南東側和室、1階北東側和室は、壁面、床面に猫の糞尿による汚損が見られた。

物件2:1階北東側和室の状況

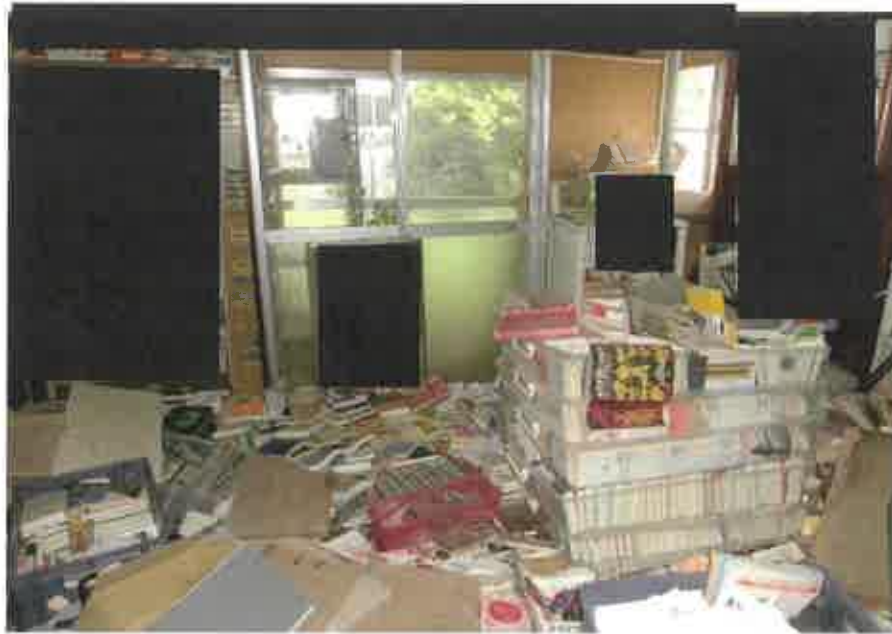
No. 15

物件2:1階南東側和室の状況

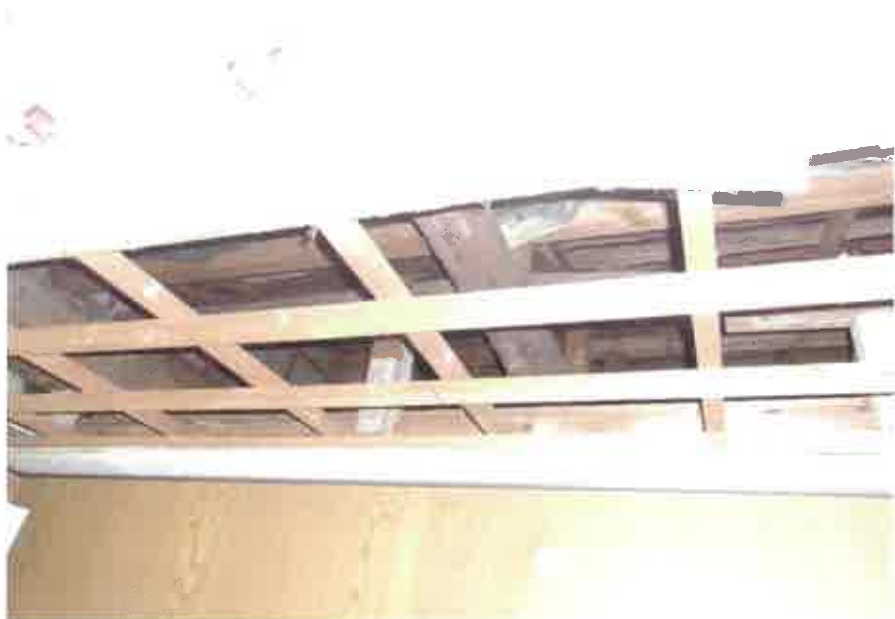
No. 16

- ・ 1階各和室は、動産類が積み重ねられているため確認できない床及び壁面があった。
      - ・ 1階南東側和室の天井が損傷していた。
      - ・ 建物内に太陽光発電、床暖房の設備はなかった。
      - ・ 東日本大震災や台風による洪水、福島県沖地震による損壊など、自然災害による被害を受けた形跡は見られなかった。

物件2:1階南東側和室天井部分の状況

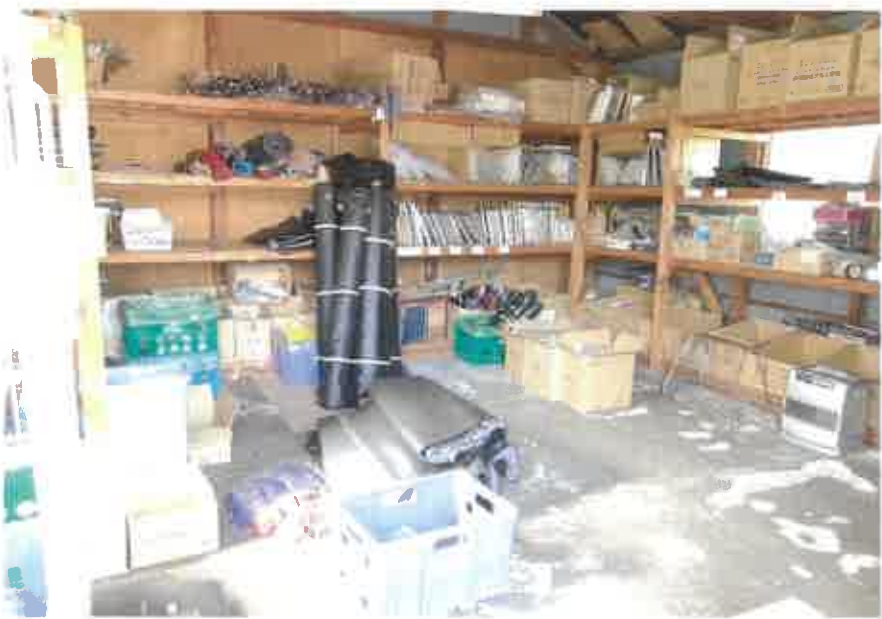
No. 22

- ウ 債務者は、ダスキン須佐の名称表示等を使用し、清掃用具、清掃用品の販売、賃貸等を業務としていた。
    - エ 本件建物は、1階南側倉庫部分は債務者が倉庫として、それ以外の部分は所有者が居宅として使用して、それぞれ占有していると認める。
  - (3) 物件3土地について
    - ア 本件土地上の登記建物は、物件4建物のみである。

物件2:1階南側倉庫の状況

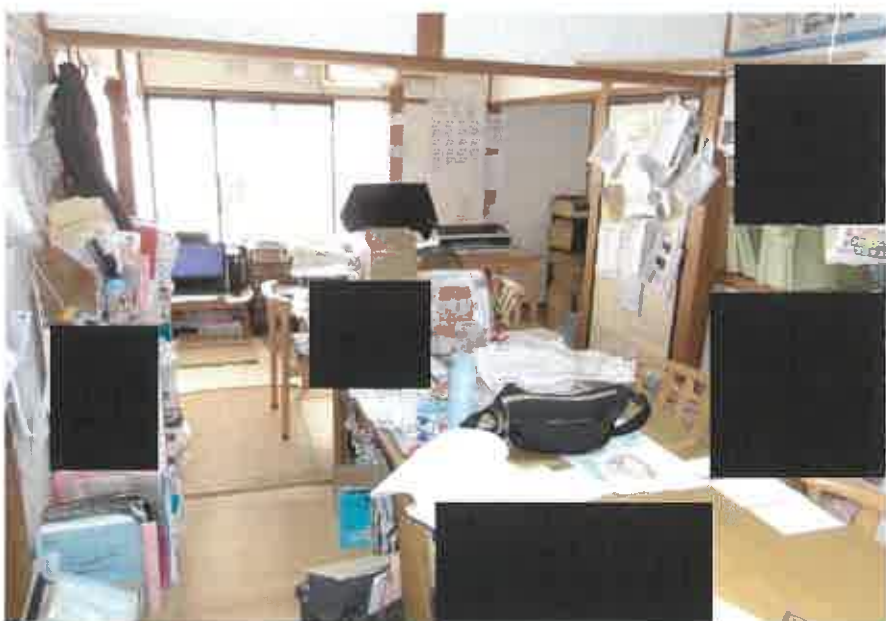
No. 26

- (4) 物件4建物について
    - ア 建物外部
      - ・ 全体として経年による汚損等が見られた。
    - イ 建物内部
      - ・ 本件建物は、事務所部分（1階）、倉庫等部分（1階）、共同住宅（須佐アパート）2－1号室（1階一部、2階）、共同住宅（須佐アパート）北2号室（1階一部、2階）として使用されている。

物件4:1階事務所の状況

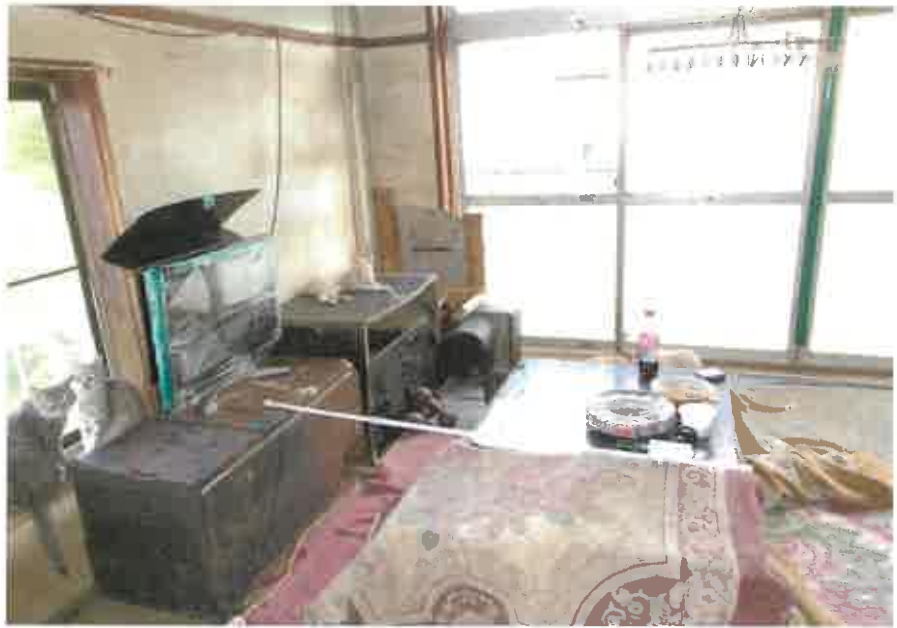
No. 45

- ・ 建物には、全体的に経年劣化による損傷、汚損等が見られた。
  - ・ 北2号室について、猫によると思われる壁面、床の損傷が見られた。
- ウ 本件建物の占有者については、占有者から提出された照会回答書、関係人の陳述及び現場の状況を総合して、「占有者及び占有権原」記載のとおりであると認定した。事務所部分、倉庫等部分の債務者の占有権原については使用借権であり、2-1号室、北2号室の占有権原については、賃借権であると考えられ、詳細な契約内容の確認はできなかったが、いずれも正常なものと思料する。

物件4:(北2号室)2階南東側和室の状況

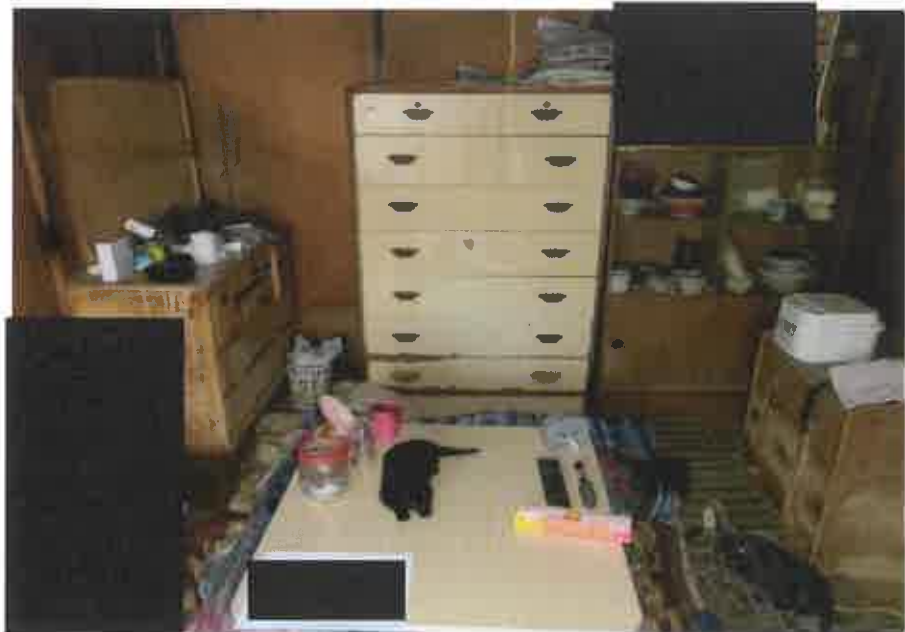
No. 46

物件4:(北2号室)2階東側中央和室の状況

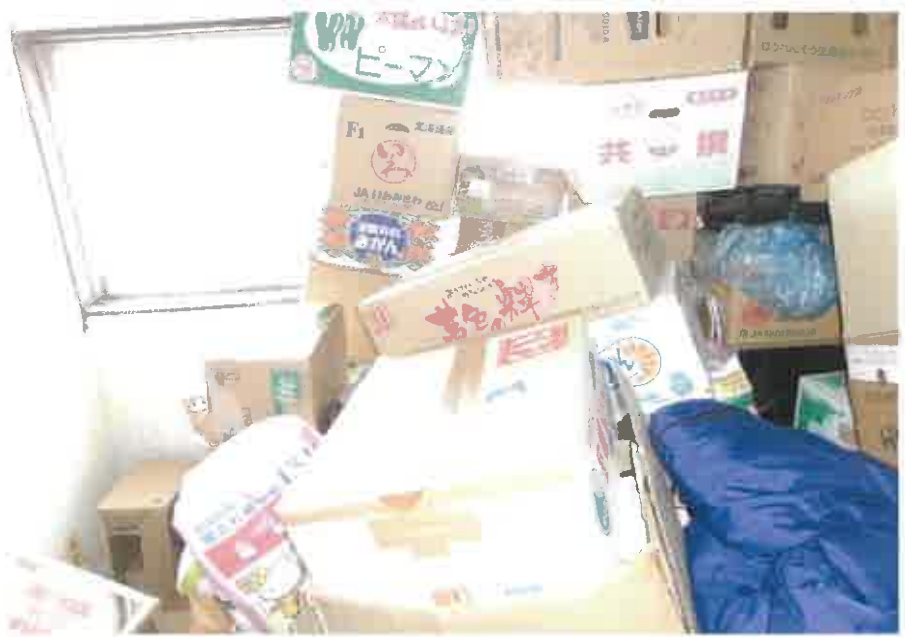
No. 47

物件4:(北2号室)2階北東側和室の状況
