期 間 入 札 の 公 告

- 1 所在 いわき市久之浜町久之浜字北畑田
地番 57番1
地目 宅地
地積 256.11平方メートル
- 2 所在 いわき市久之浜町久之浜字北畑田 57番地1
家屋番号 57番1
種類 居宅・店舗
構造 木造セメント瓦葺2階建
床面積 1階 119.24平方メートル
2階 42.23平方メートル
- (現況)
- 種類 居宅・事務所
構造 木造瓦葺一部銅板葺2階建
- (附属建物)
- 符号 2
種類 物置
構造 木造亜鉛メッキ鋼板葺平家建
床面積 9.93平方メートル

現況調査報告書

評 価 書

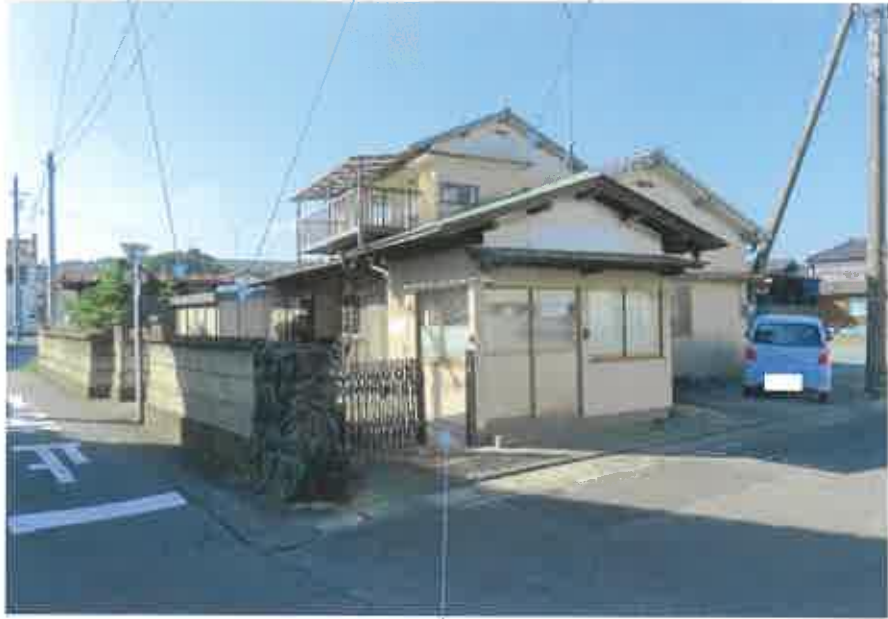
No. 1

- (2) 物件2主である建物について
 - ア 建物外部
 - ・外壁に汚損や剥がれが散見されたほか、犬走りにヒビ割れが見られた。
 - イ 建物内部
 - ・1階和室の板の間の内壁に雨漏りによる汚損が見られたが、雨漏りは確認できなかった。
 - ・1階南東側洋室の内壁に大きめのひび割れが見られたほか、各室の内壁にもひび割れ及び汚損が散見された。

物件2主である建物

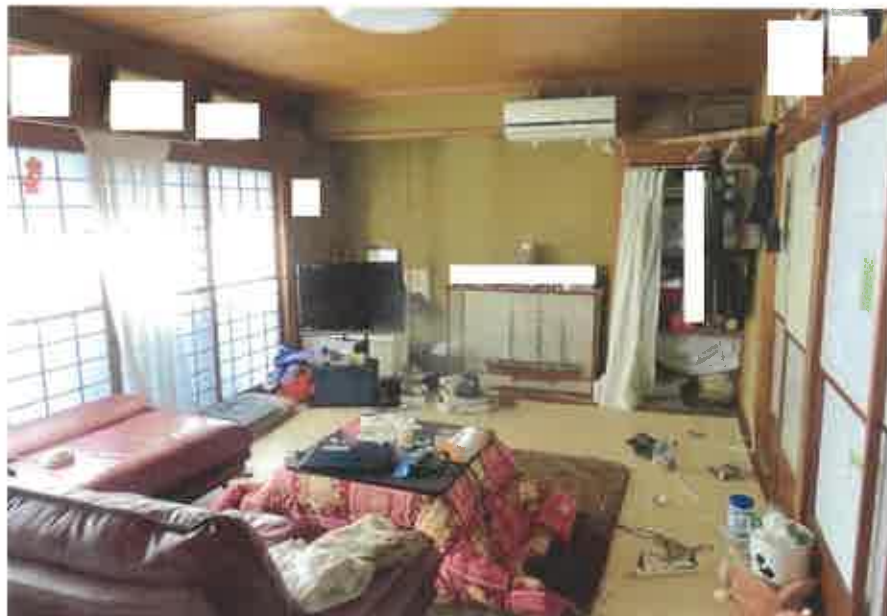
No. 4

物件2主である建物: 1階和室の状況

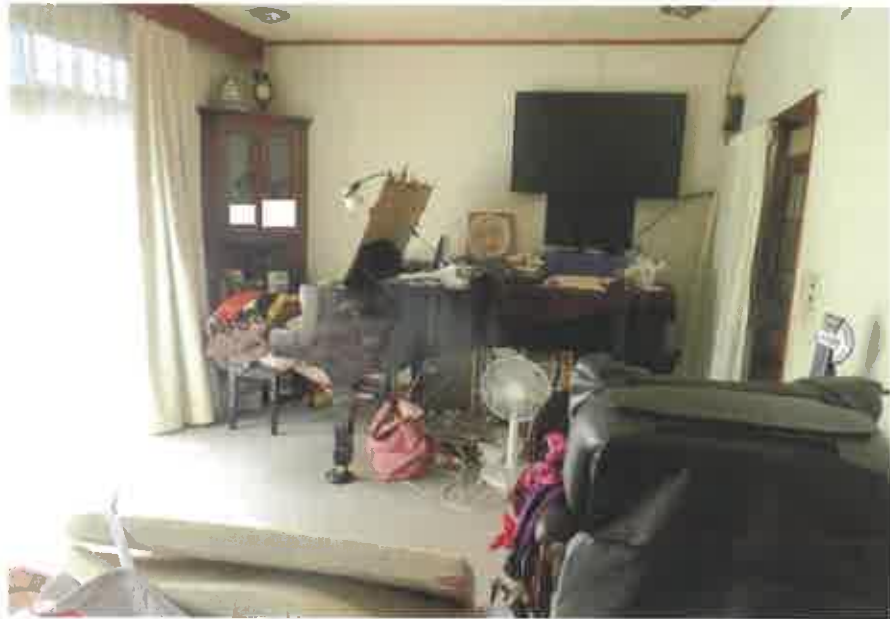
No. 8

- ・1階和室の玄関側床、南東側洋室の床にそれぞれ沈みが認められた。
 - ・1階及び2階の廊下に緩やかな傾斜が感じられたほか、たわみが認められた。
 - ウ 本建物は、1階南東側事務所部分を株式会社テクノセリエが占有しており、その余の部分を所有者が占有していると認める。また、株式会社テクノセリエの占有権原は、使用借権と認める。

物件2主である建物:1階南東側洋室の状況

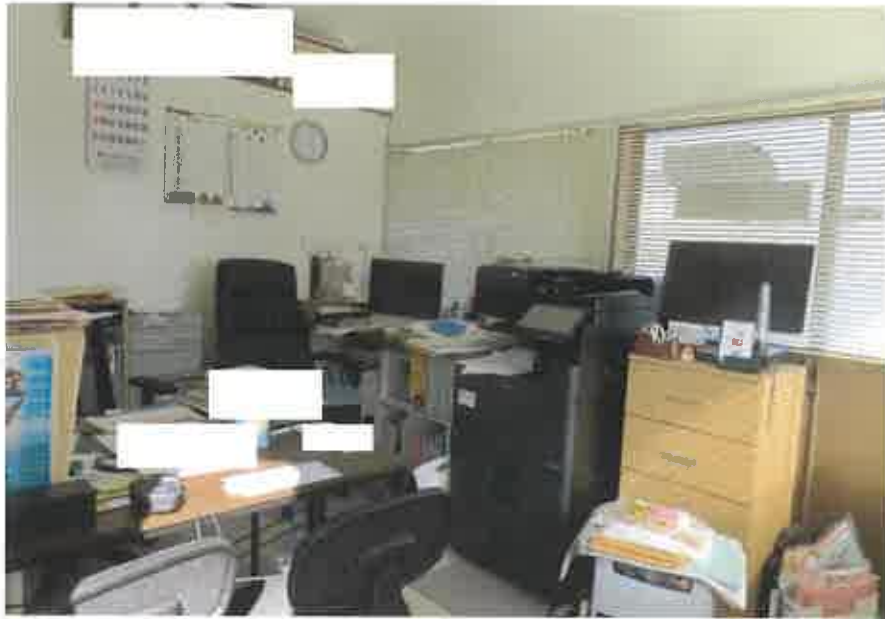
No. 9

物件2主である建物:1階事務所の状況

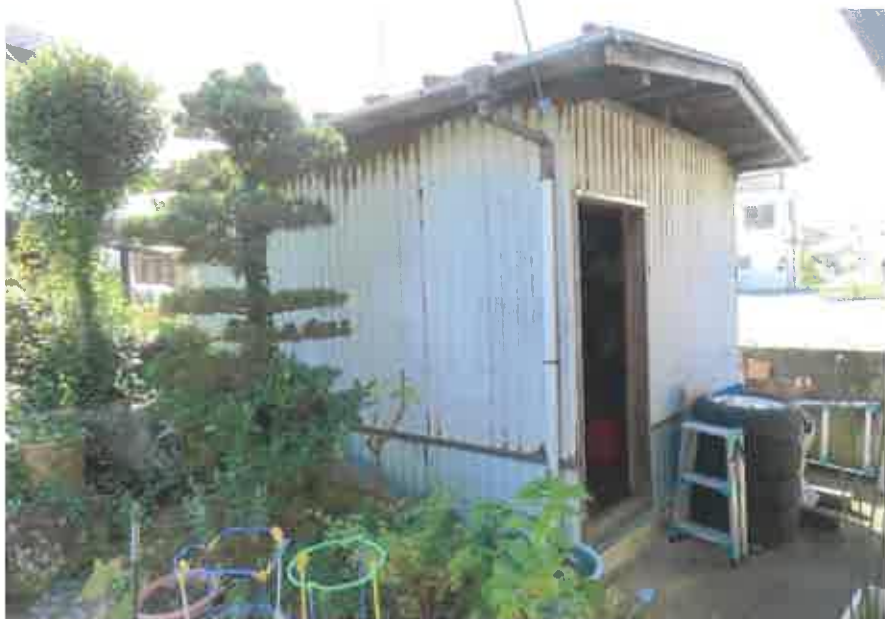
No. 11

- (3) 物件2附属建物符号2について
 - ア 建物外部
 - ・外壁に錆や汚損が散見された。
 - イ 建物内部
 - ・動産類が積み重ねられて置かれており、見分できなかった壁面や床面があるが、見分できた限りにおいて、汚損は見られたが、特段の損傷箇所は見られなかった。
 - ウ 本建物は、所有者が占有していると認める。

物件2附属建物符号2

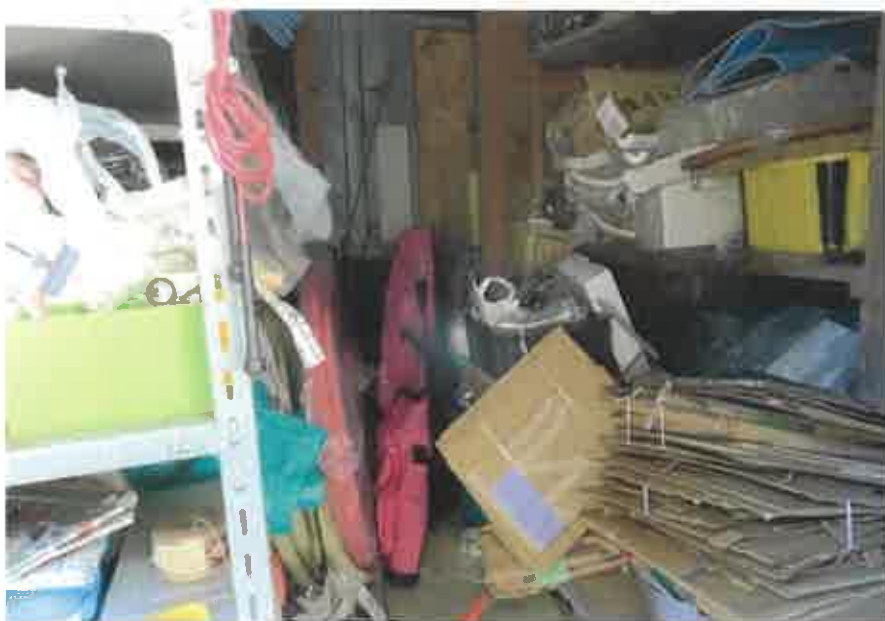
No. 12

物件2附属建物符号2:内部の状況
