## 期 間 入 札 の 公 告

# 現況調査報告書

# 土地建物位置関係図

# 評 価 書

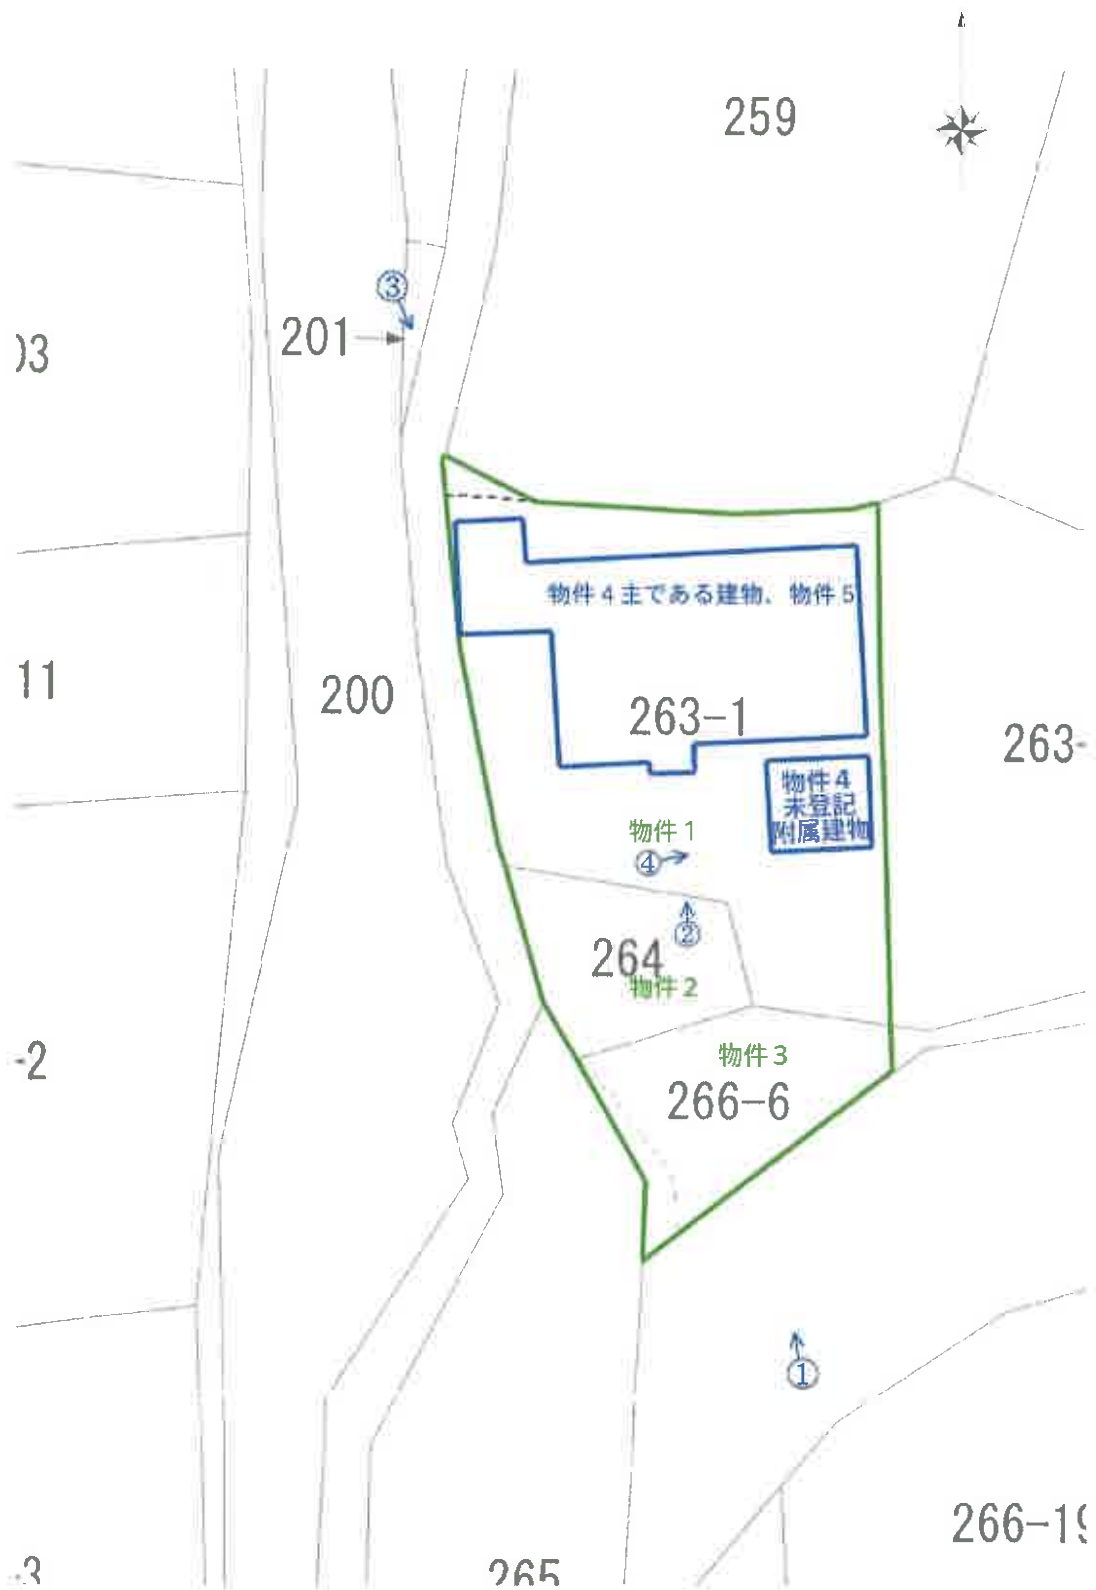
←○写真撮影位置方向・写真番号

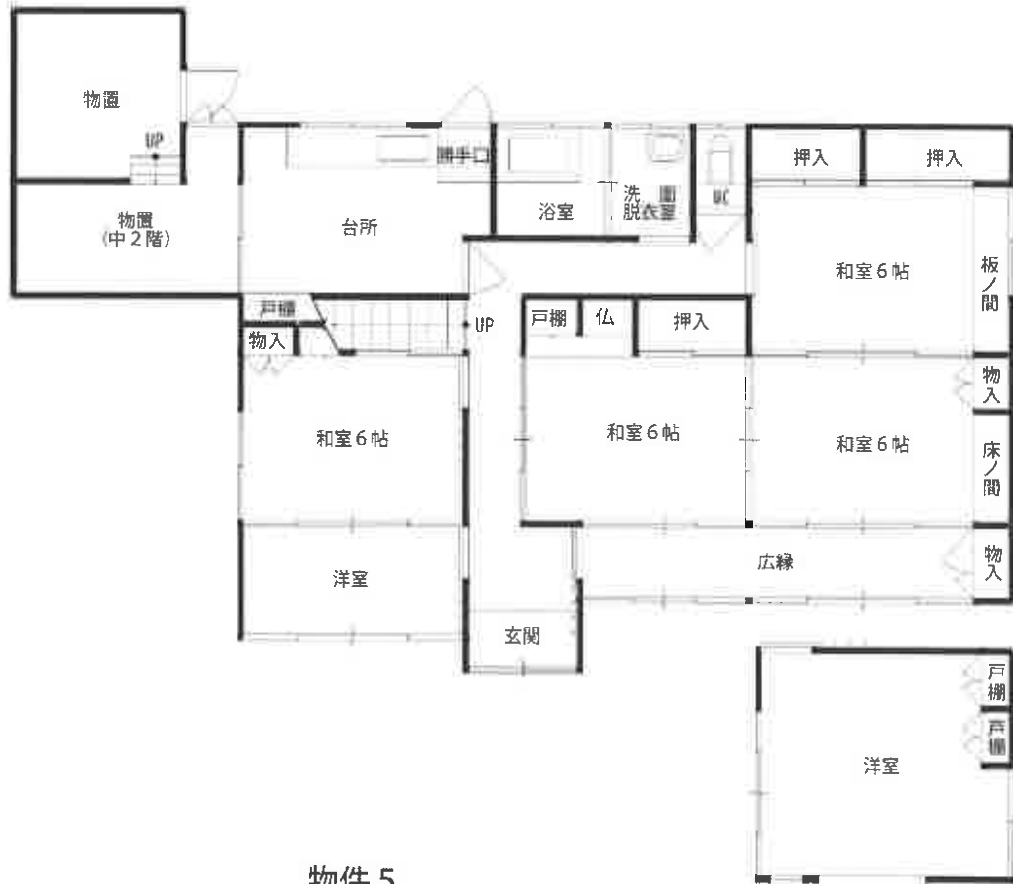
# 建物間取図

物件4主である建物

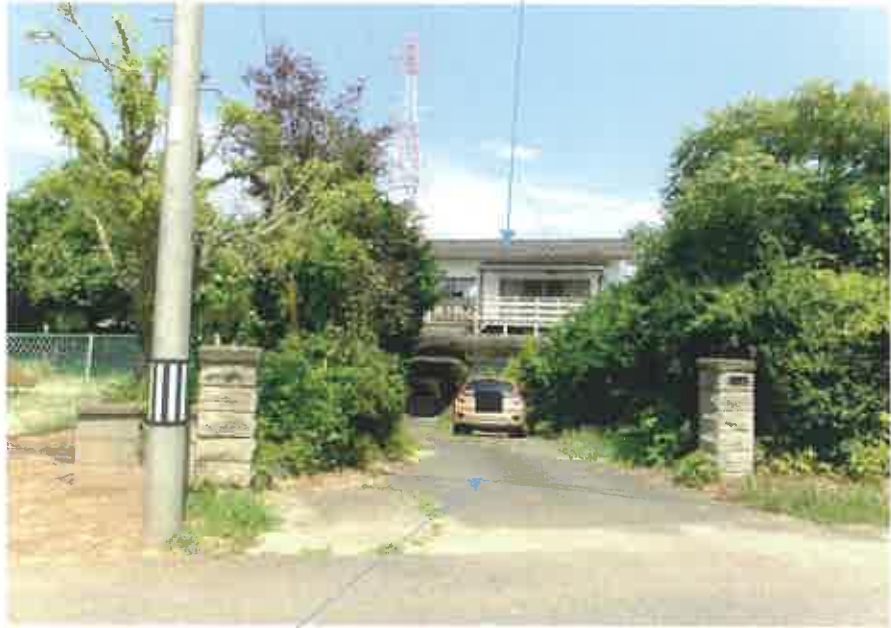
No. 1

- ウ 物件2及び物件3の各土地の利用状況を確認し、いずれも現況地目を宅地と判断した。
    - エ 地割れや陥没などは見られなかった。
  - (2) 物件4主である建物、5建物について
    - ア 建物の外部について
      - ・ 壁面に経年による汚損、トタン面のさびが見られる。
      - ・ 太陽熱温水器が建物東側平家部分の屋根に設置されている。

物件4主である建物、物件5

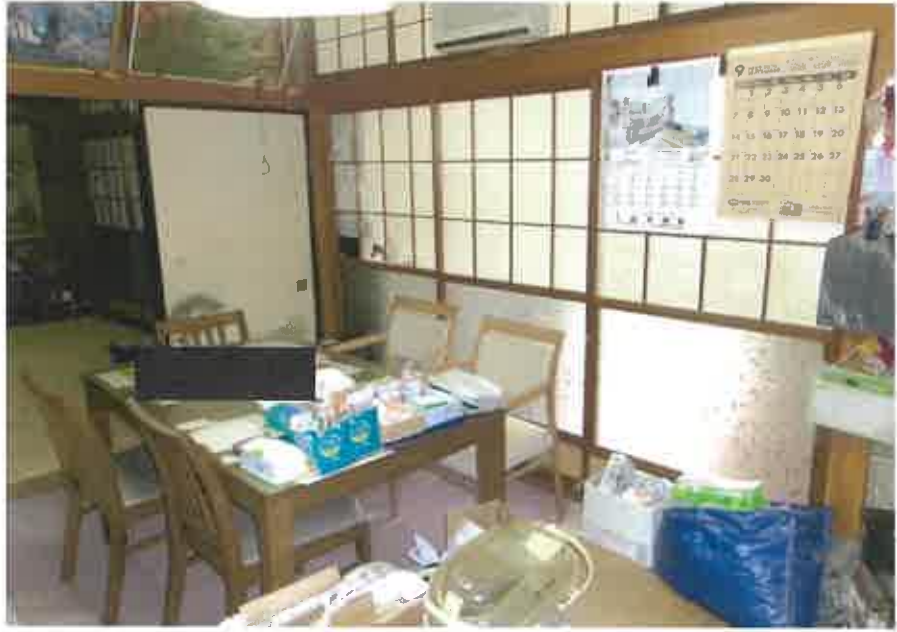
No. 7

- イ 建物の内部について
      - ・ 建物内部に動産類が多数置かれている部分があり、床面や壁等の損傷を詳細には確認できなかった。
      - ・ 建物全体に経年による汚損がある。
      - ・ 1階建物中央和室畳敷床部分が歪んでいる。
      - ・ 1階建物中央和室の北側廊下天井部分に、雨漏りによる染み、汚れがある。

物件4主である建物:建物中央和室の状況

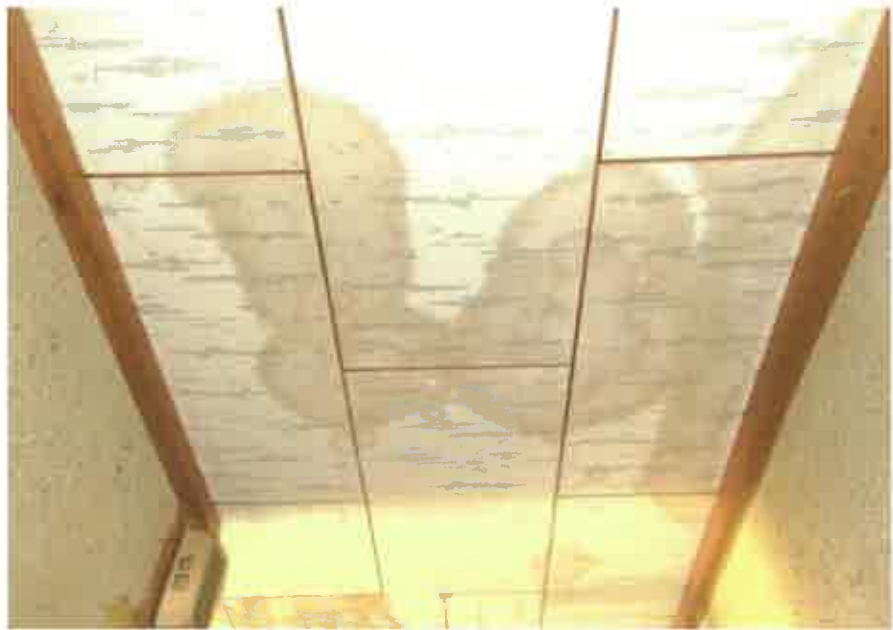
No. 11

物件4主である建物:建物中央和室の北側廊下天井部分の状況
