期 間 入 札 の 公 告

福島地方裁判所いわき支部

現況調査報告書

評 価 書

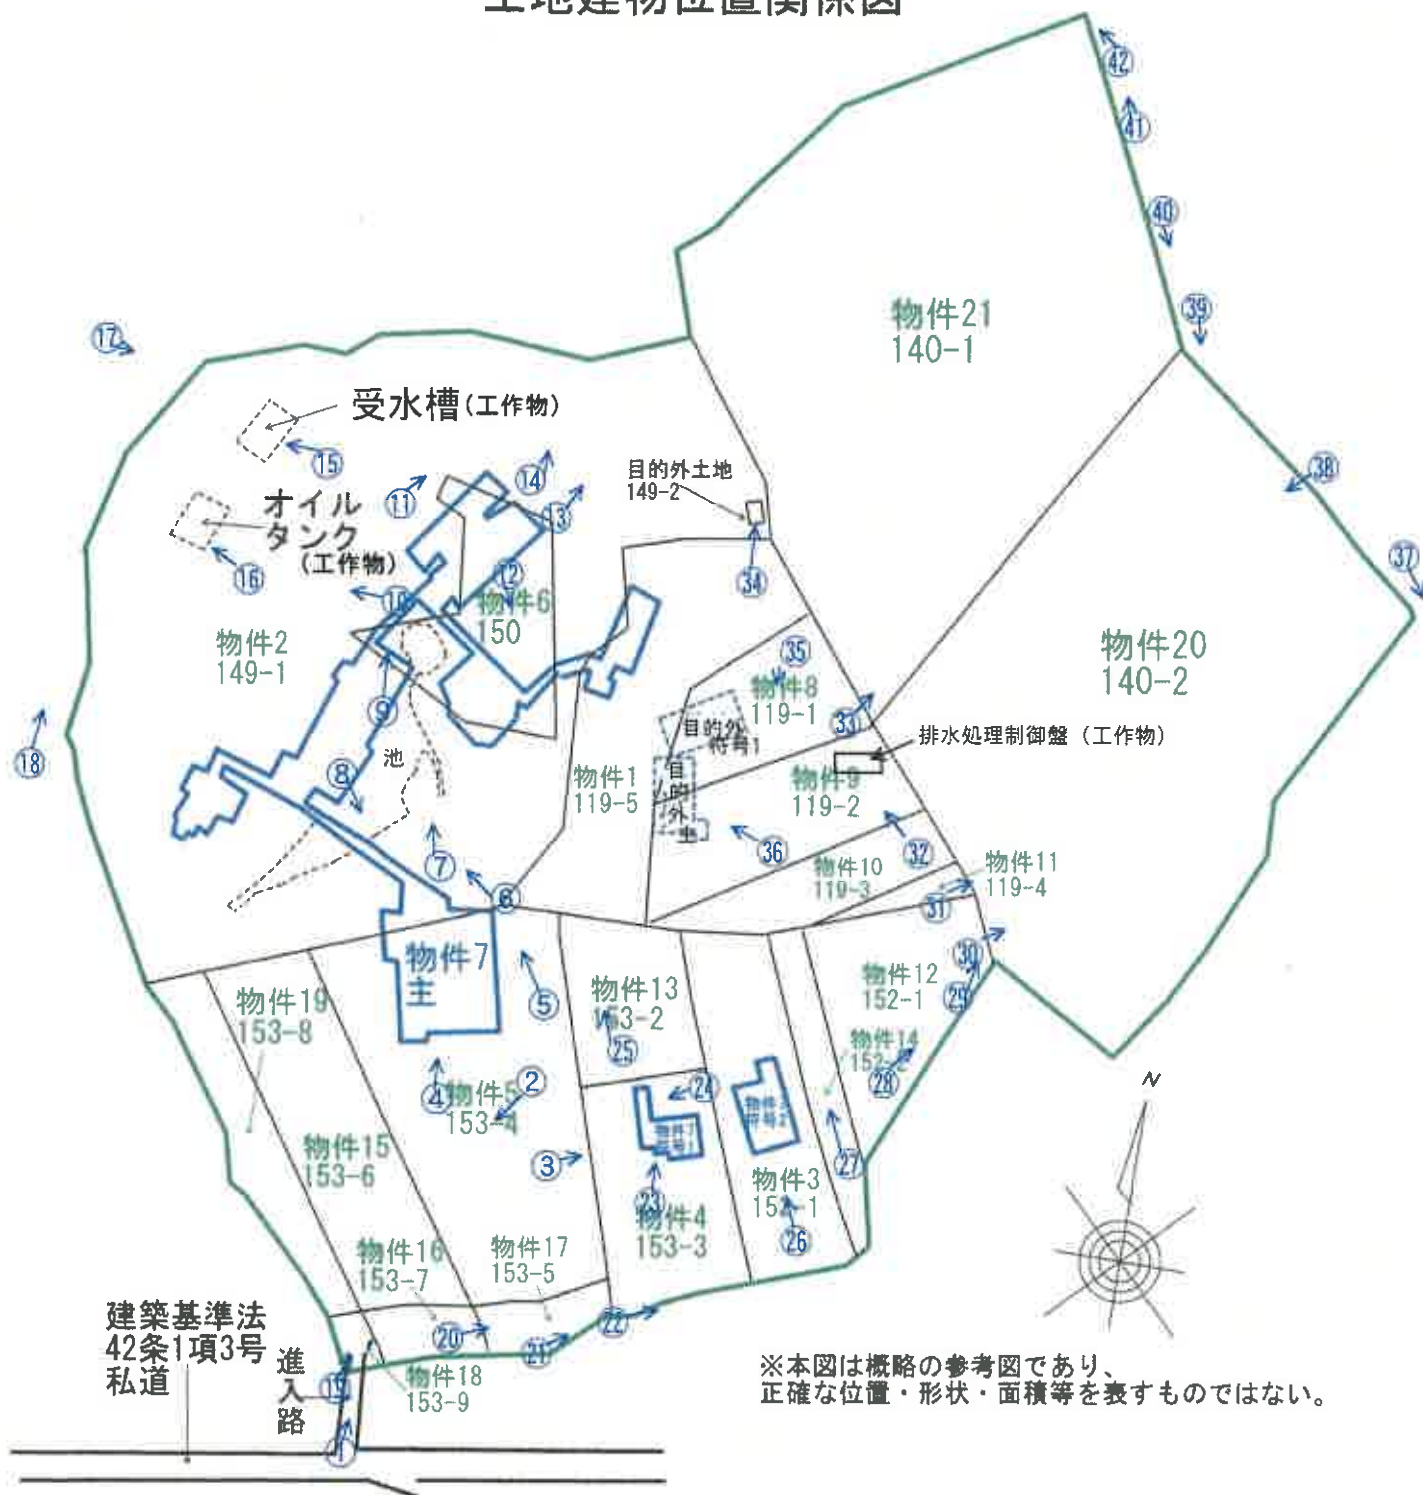
土地建物位置関係図

※本図は概略の参考図であり、
正確な位置・形状・面積等を表すものではない。

←○写真撮影位置方向・写真番号

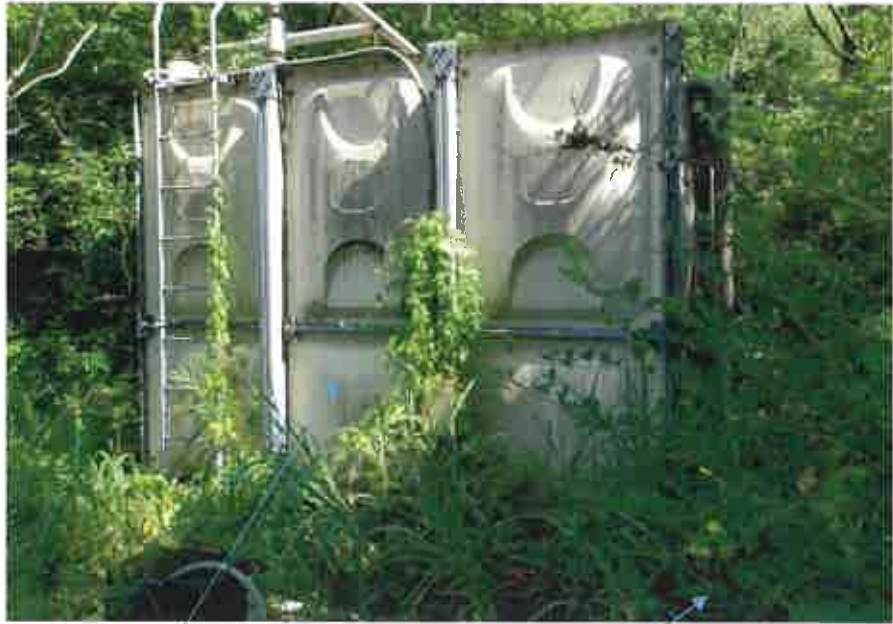
No. 15

キ 物件2土地内には、物件2土地のほぼ中央部分で、旅館の客室から見下ろせる場所に池が設置されており、物件2土地の高所となる北西部分にはオイルタンク及び受水槽（いずれも工作物）が設置されている。物件9土地の北東部分に排水処理制御盤（工作物）が設置されている。

受水槽(工作物)

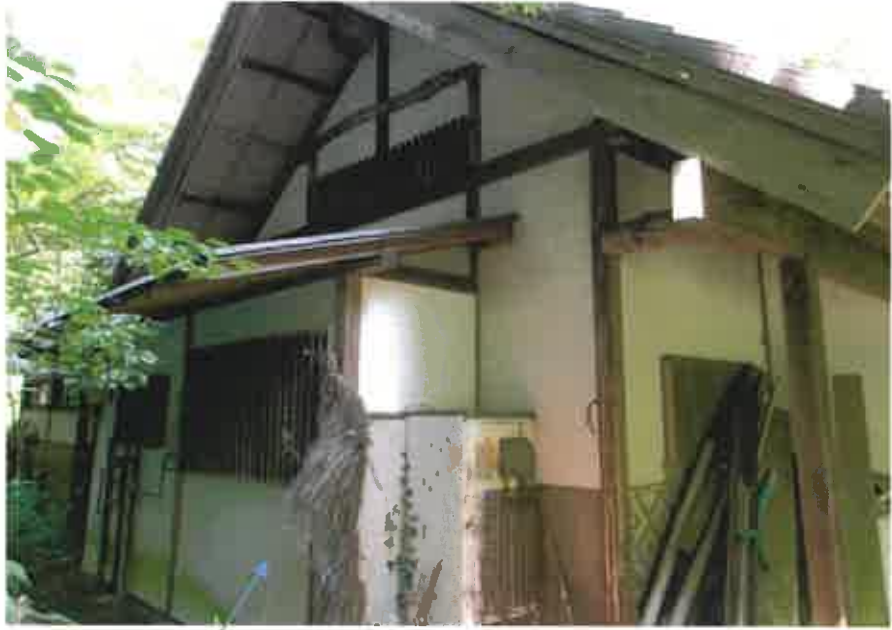
No. 23

- (4) 物件7附属建物符号1について
増改築の時期は不明だが、床面積が約41.45㎡と増築されていた。出入口、壁、床が破損していた。経年による汚れが建物全体に見られた。
- (5) 物件7附属建物符号2について
建物の外部及び内部ともに、経年による損傷や汚損が見られた。
- (6) 目的外建物について
物件1、物件8、物件9の各土地上に存在し、その敷地利用権は使用借権と認める。

物件7附属建物符号1

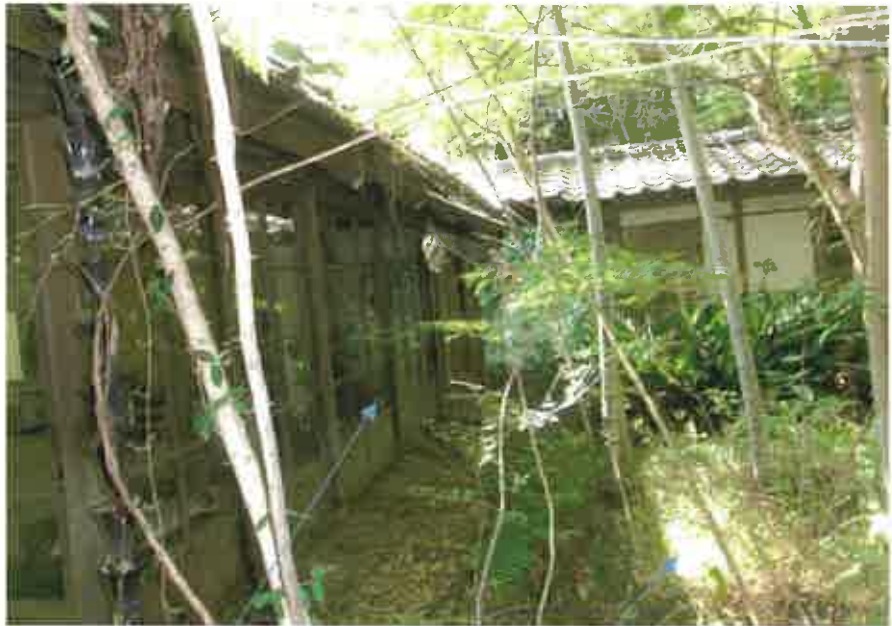
No. 24

物件7附属建物符号1

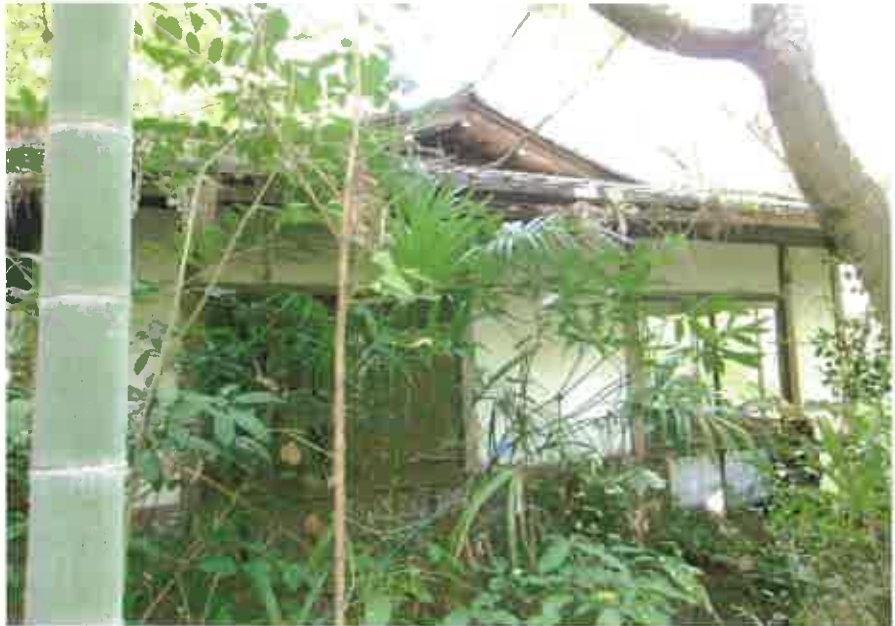
No. 26

物件7附属建物符号2

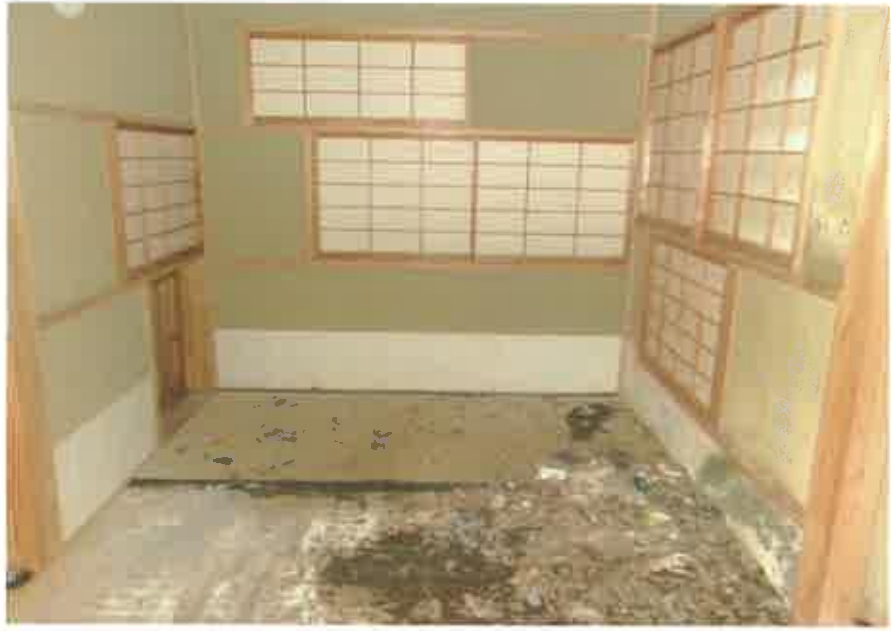
No. 55

- ウ 増改築の時期は不明だが、床面積が1階約1087.42㎡、2階約353.08㎡と増改築されていた。
 - エ 建物外部
 - ・ 経年による汚損は見られたが、特段の損傷箇所は見られなかった。
 - オ 建物内部
 - ・ ホテル本館は、特段の損傷や汚損等は見られず、良好に保全されていた。
 - ・ 特別室は、北側和室天井及び床、茶室天井及び床に、それぞれ顕著な損傷が見られた。

物件7主である建物:特別室茶室の状況

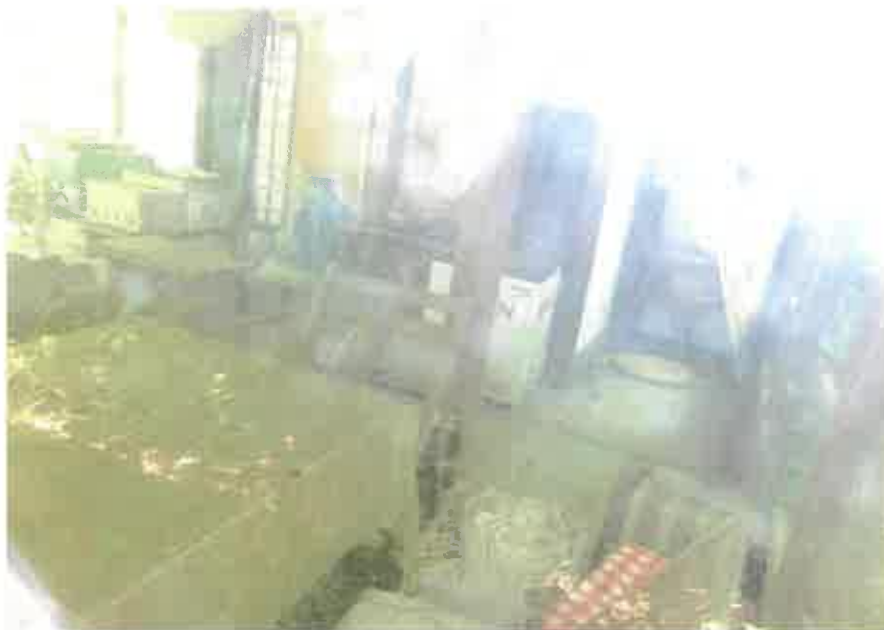
No. 95

物件7附属建物符号1:休憩室の状況

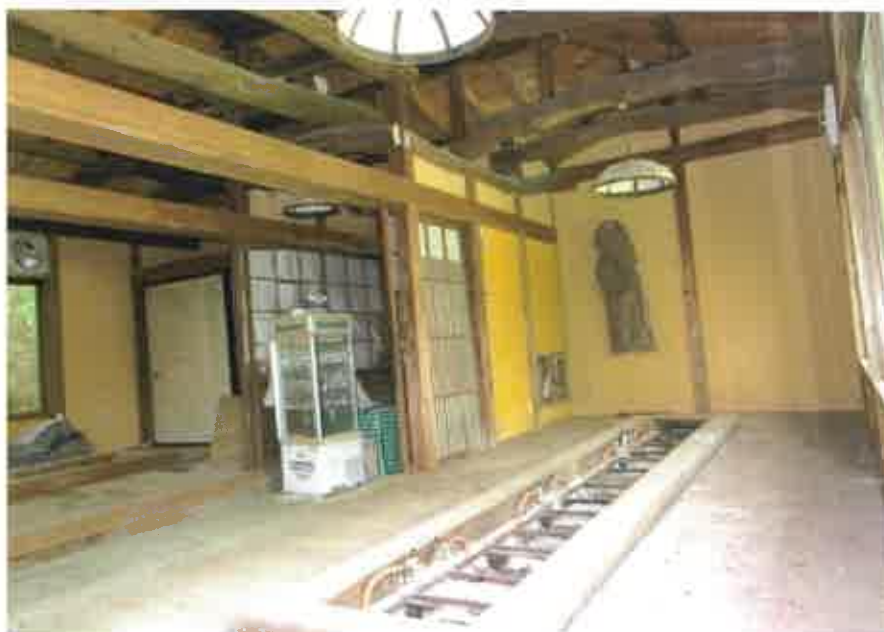
No. 96

物件7附属建物符号2:東側座敷の状況
