## 期 間 入 札 の 公 告

福島地方裁判所いわき支部

# 現 況 調 査 報 告 書

## 評 価 書

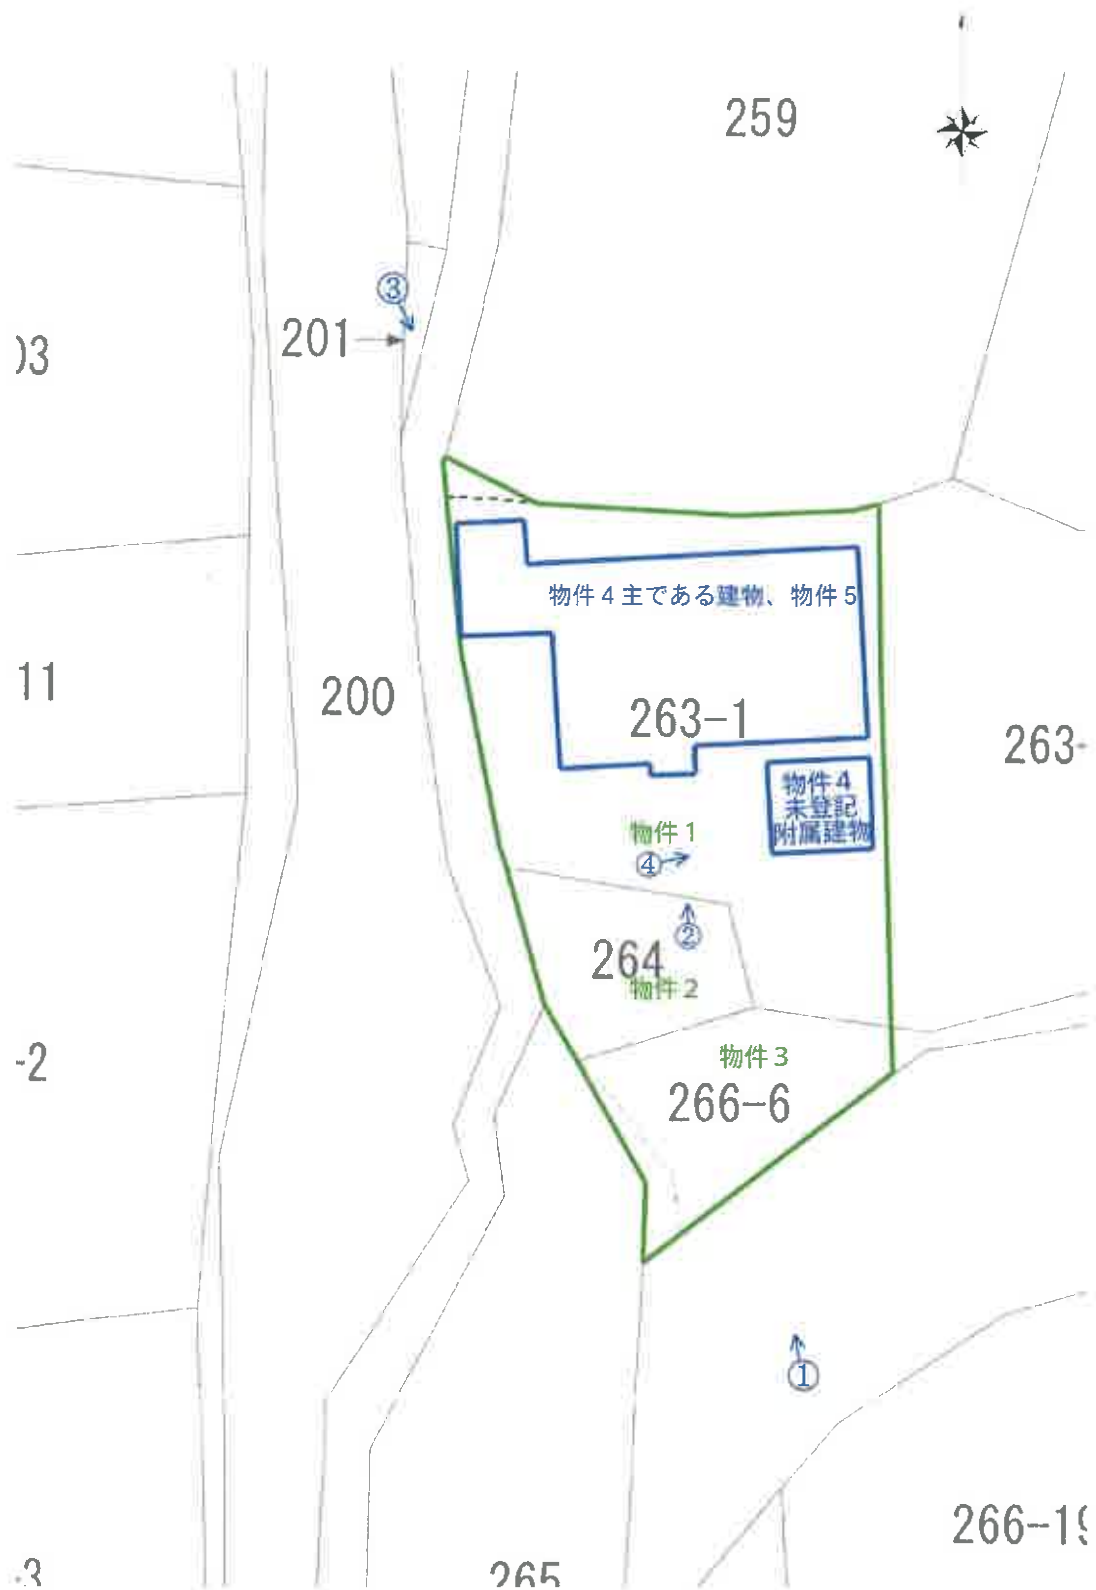
# 土地建物位置関係図

←○写真撮影位置方向・写真番号

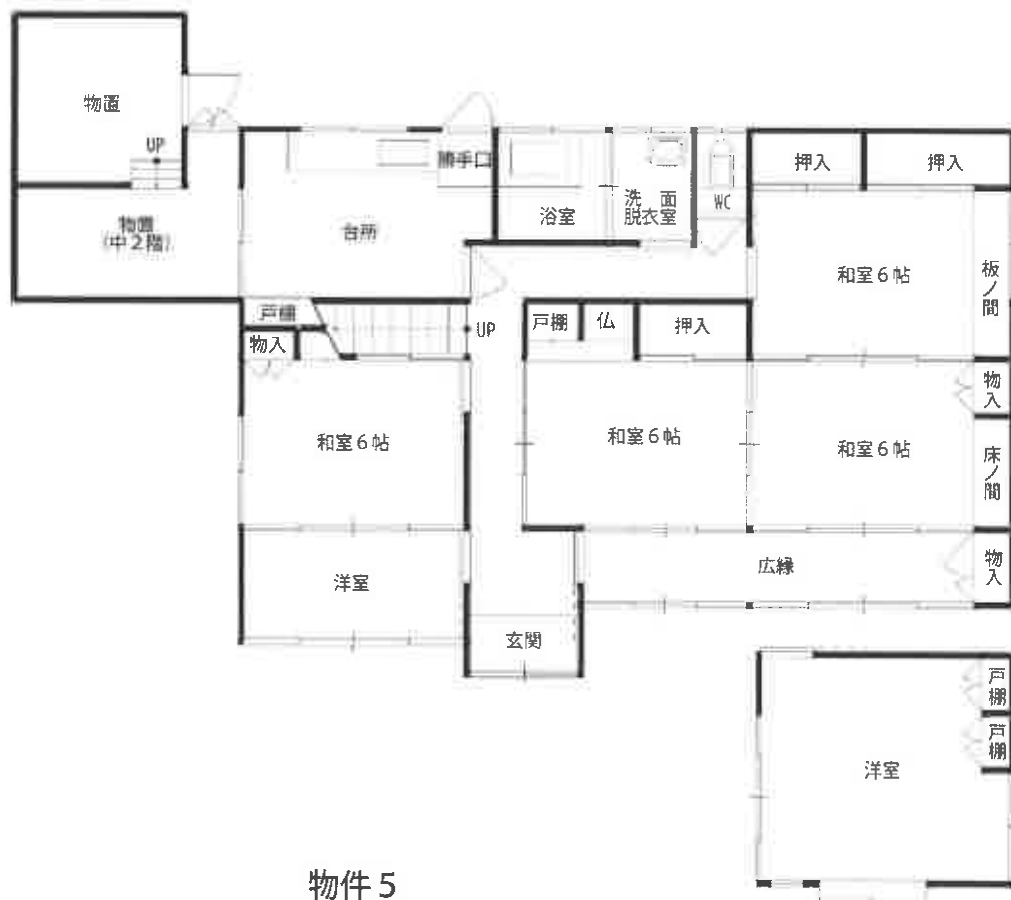
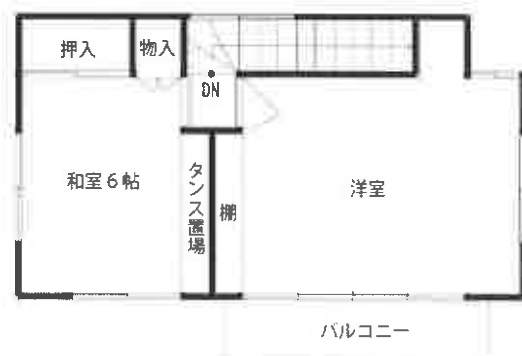
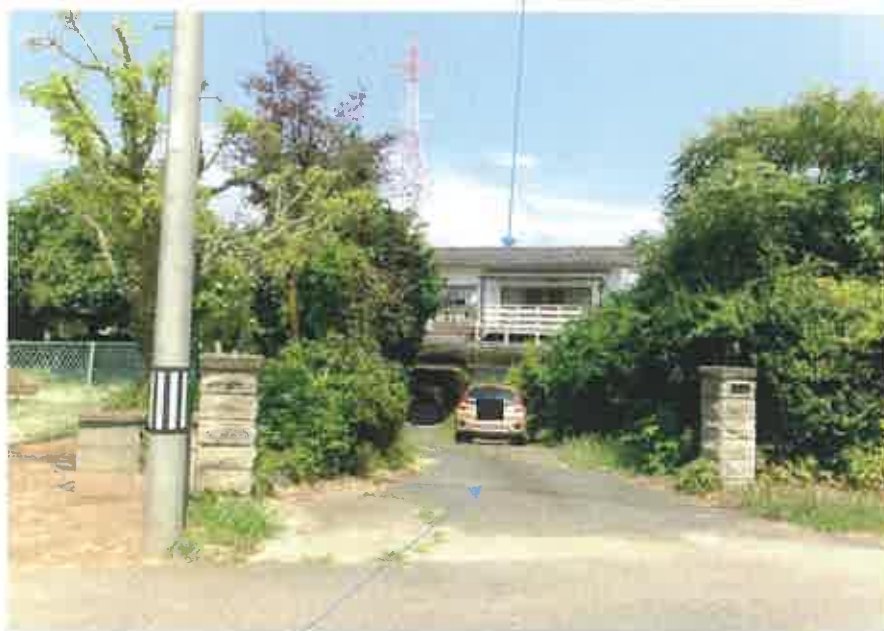
# 建物間取図

物件 4 主である建物

物件 5

物件 4 未登記附属建物

2階

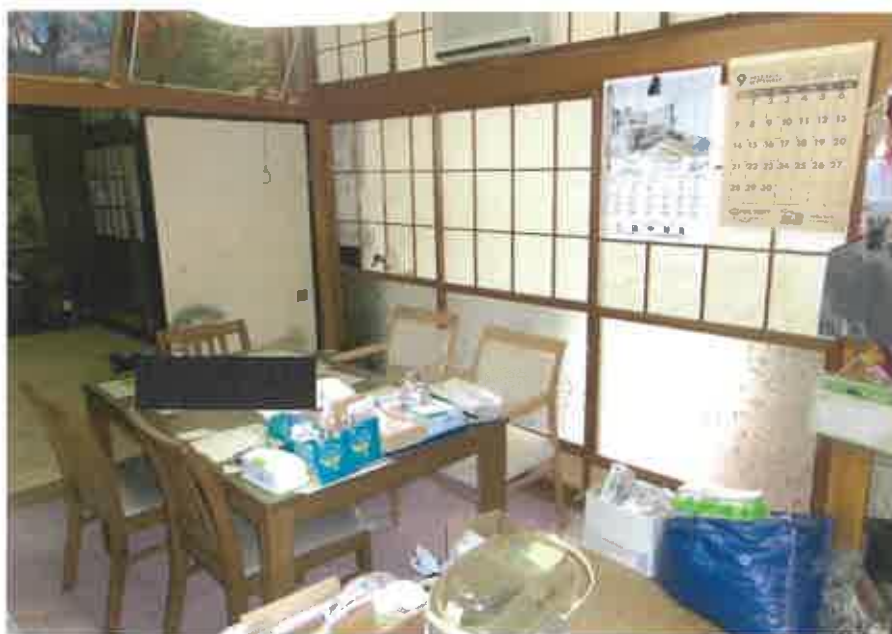
No. 7

- イ 建物の内部について
      - ・ 建物内部に動産類が多数置かれている部分があり、床面や壁等の損傷を詳細には確認できなかった。
      - ・ 建物全体に経年による汚損がある。
      - ・ 1階建物中央和室畳敷床部分が歪んでいる。
      - ・ 1階建物中央和室の北側廊下天井部分に、雨漏りによる染み、汚れがある。

物件4主である建物:建物中央和室の状況

| 特 記 事 項 | <p>①物件4建物は外壁の亀裂に加え、立ち入ることが容易でないほどの物(動産)であふれかえっている部屋が複数ある。1階中央に位置する和室や廊下は床のたわみ・沈み込みが激しい。廊下や階段付近の天井には雨漏り跡が認められ、階段上の天井には穴が開いたままの状態である。築54年経過しているため建物全体的に傷みがあり、修繕を要する箇所が多数認められる。</p> <p>②物件4建物内にて、猫を1匹飼っているとのことである。</p> <p>③本件建物について、建築時期・構造・種類等の要因を踏まえ現場調査を行った結果、アスベスト含有建材が使用されている可能性は否定できない。なお、アスベスト使用の詳細については専門調査機関の分析調査を要する。</p> <p>④物件4の現況床面積が登記床面積と異なっている。<br/>登記床面積 : 97.99㎡→現況床面積 : 113.33㎡ (概測)</p> |

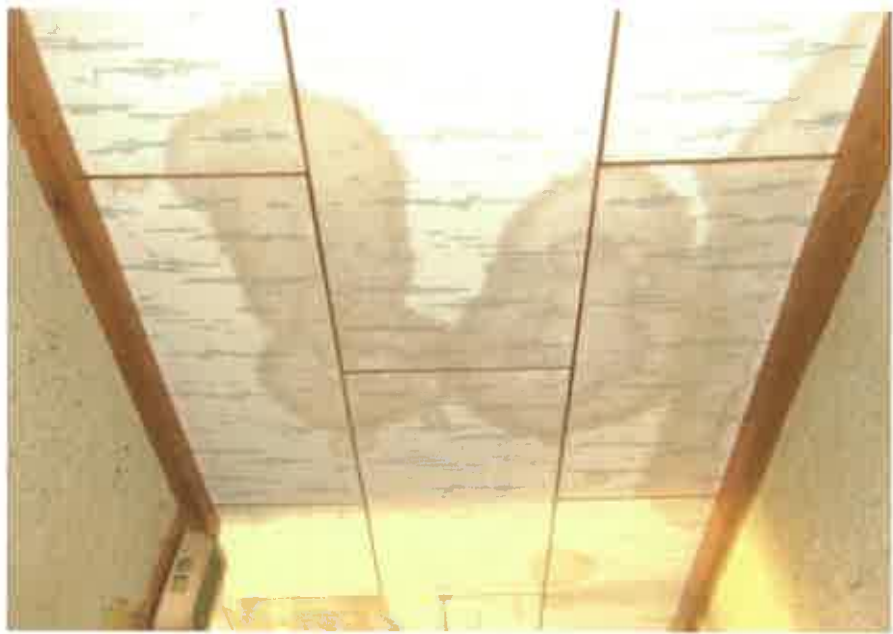
No. 11

物件4主である建物:建物中央和室の北側廊下天井部分の状況

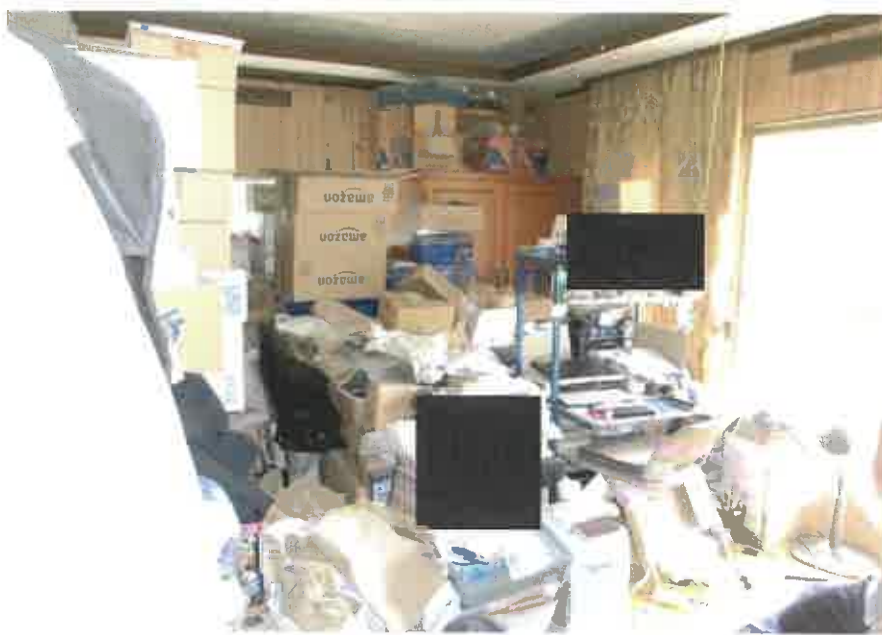
No. 13

物件5:洋室の状況

| 特 記 事 項 | <p>①物件5建物についても、立ち入ることが容易でないほどの物(動産)であふれかえっている部屋が複数ある。洋室の天井には雨漏り跡が認められる。築47年経過しているため建物全体的に傷みがあり、修繕を要する箇所が多数認められる。</p> <p>②本件建物について、建築時期・構造・種類等の要因を踏まえ現場調査を行った結果、アスベスト含有建材が使用されている可能性は否定できない。なお、アスベスト使用の詳細については専門調査機関の分析調査を要する。</p> <p>③物件5の現況床面積が登記床面積と異なっている。<br/>登記床面積 : 31.76㎡→現況床面積 : 36.43㎡ (概測)</p> |

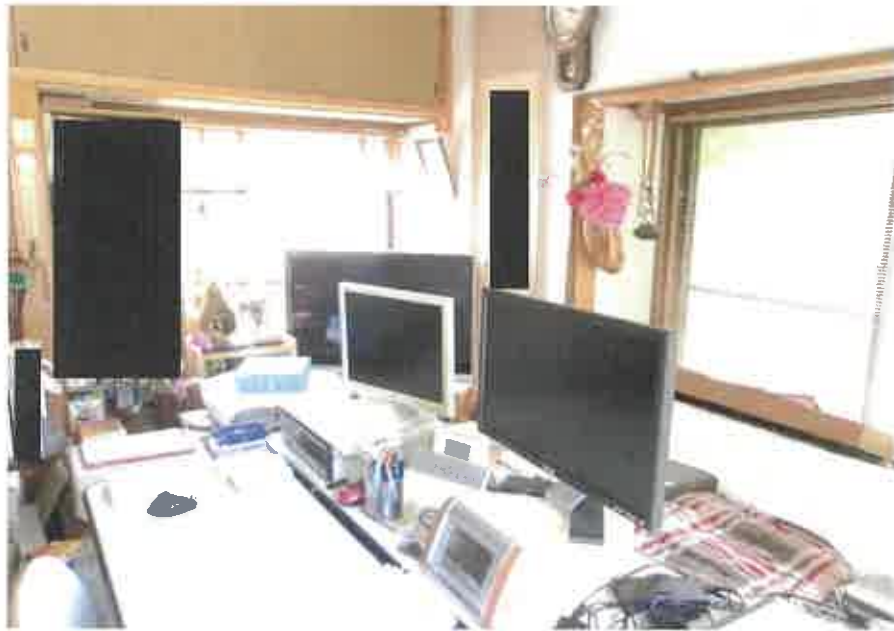
No. 15

- ・ 建物外部及び内部共に、特段の毀損、汚損等は見られなかったが、施錠の不具合があった。
    - エ 物件4主である建物、物件4未登記附属建物及び物件5建物について、第三者による占有は認められず、所有者が占有していると認める。

物件4未登記附属建物:洋室の状況

| 特 記 事 項 | ①物件4未登記附属建物の建築時期等について、所有者によると平成12年頃とのことであり、詳細は不明である。西側窓のカギの施錠に支障が認められる。<br><br>②本件建物について、建築時期・構造・種類等の要因を踏まえ現場調査を行った結果、アスベスト含有建材が使用されている可能性は否定できない。なお、アスベスト使用の詳細については専門調査機関の分析調査を要する。 |
