## 期 間 入 札 の 公 告

福島地方裁判所いわき支部

# 現 況 調 査 報 告 書

## 土地建物位置関係図

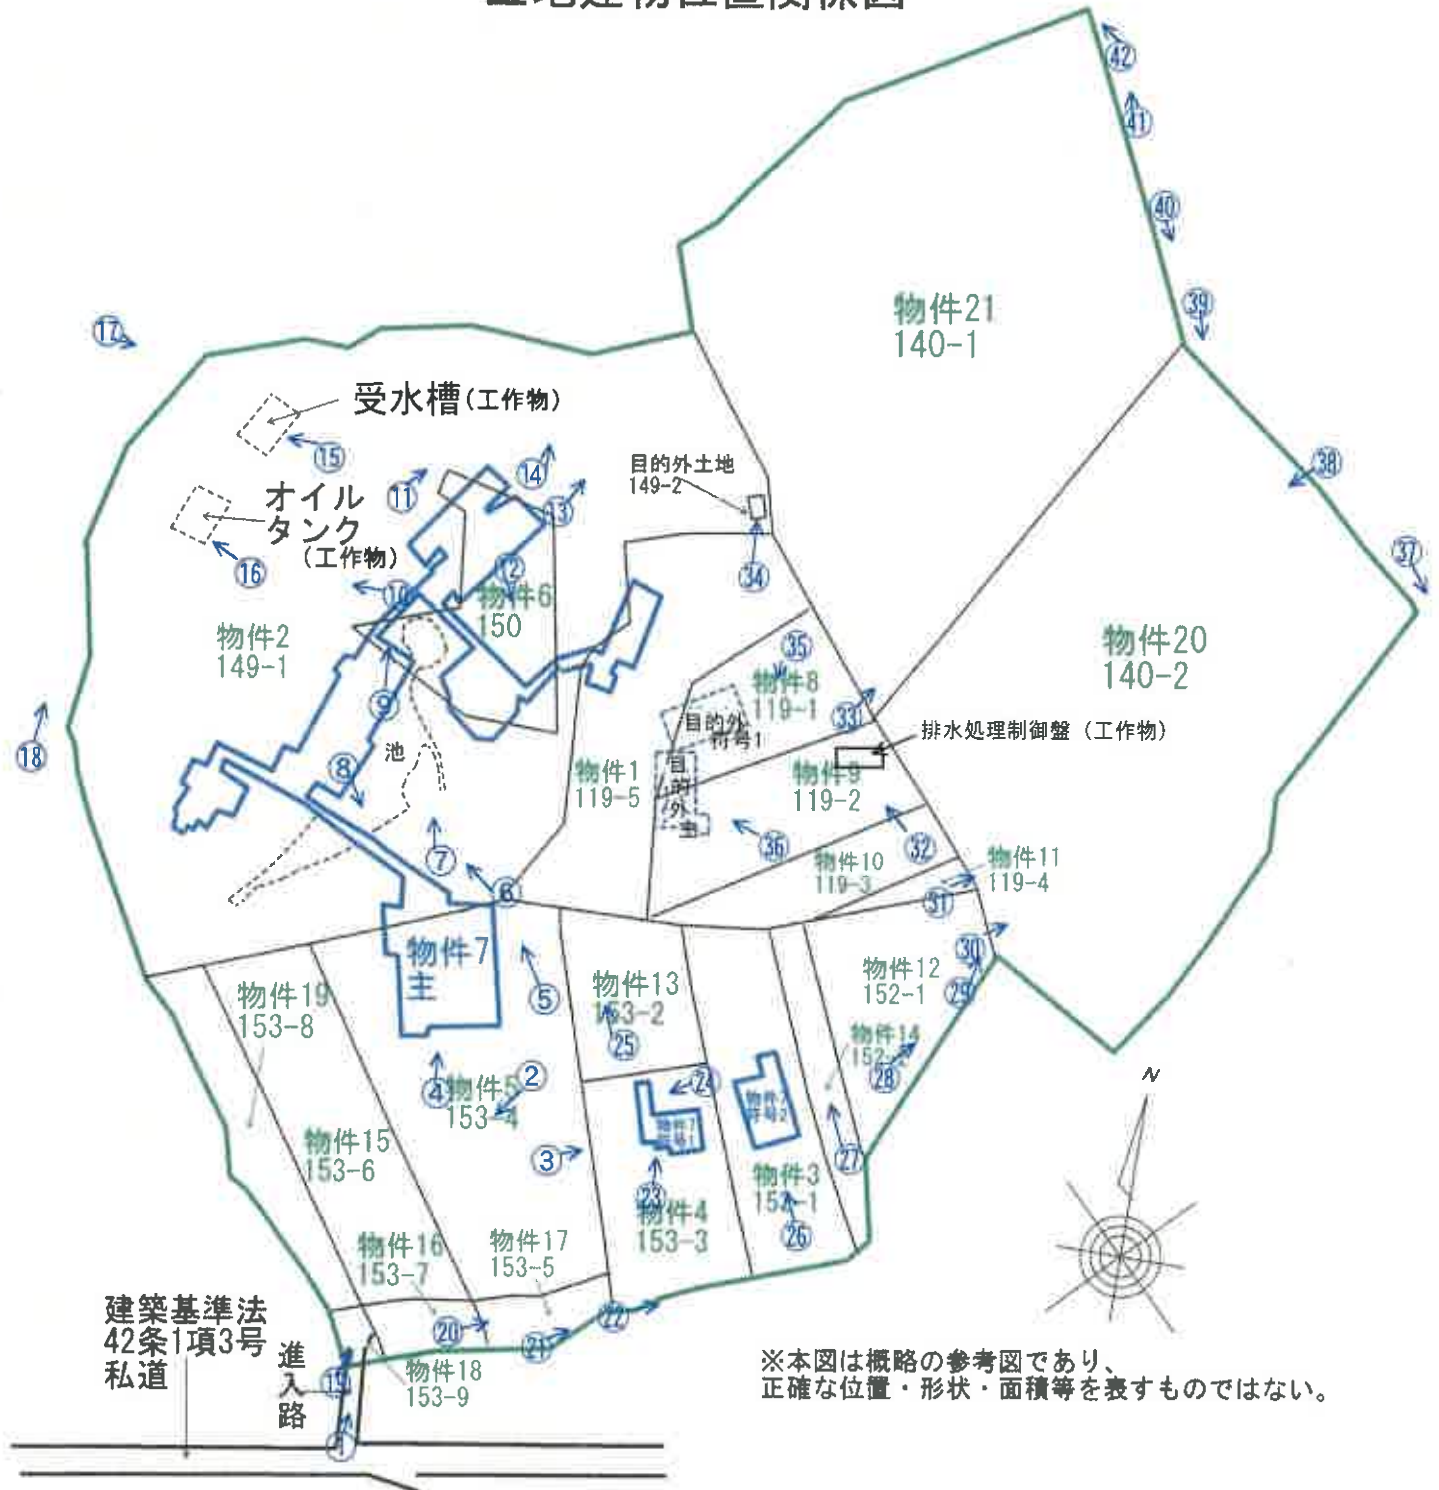
←○写真撮影位置方向・写真番号

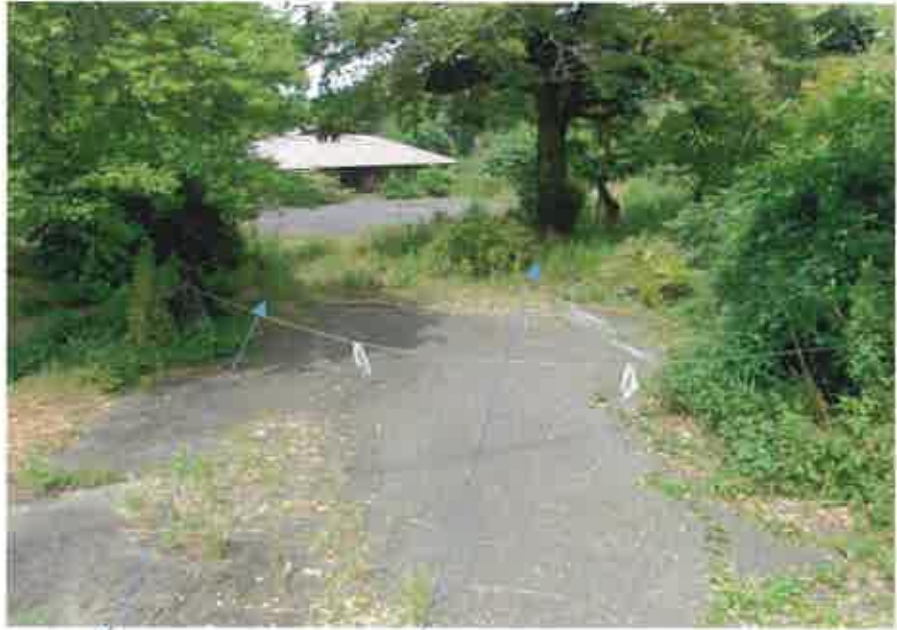
No. 1

物件18

物件16

物件19

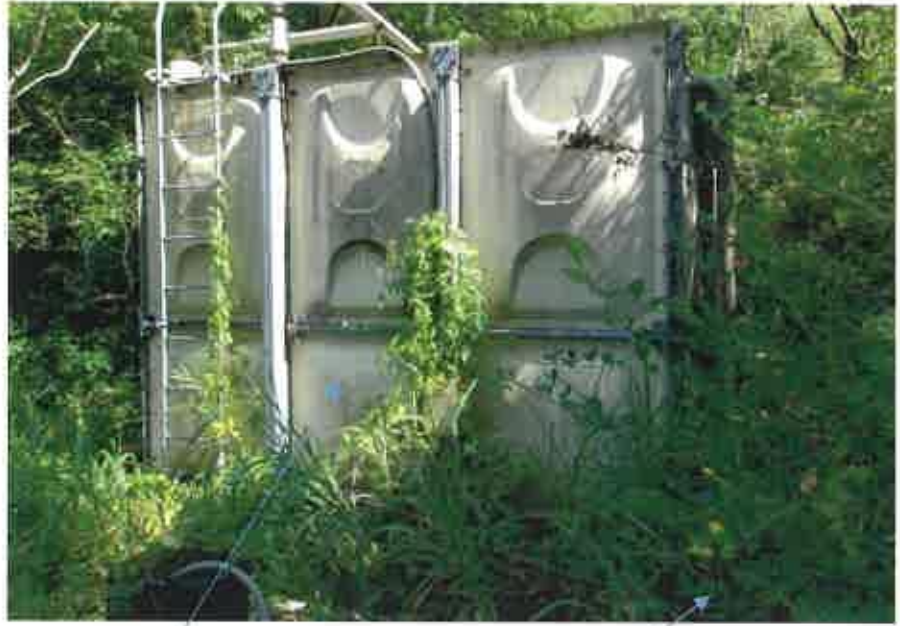
| その他の事項 | 物件 2 ～ 6 の各土地につき、債務者の占有権原は使用借権と認める。<br>物件 1 の土地につき、A の占有権原は使用借権と認める。<br>物件 2 土地の北西側付近に、受水槽及びオイルタンク（いずれも工作物）が存する。 | | |

受水槽(工作物)

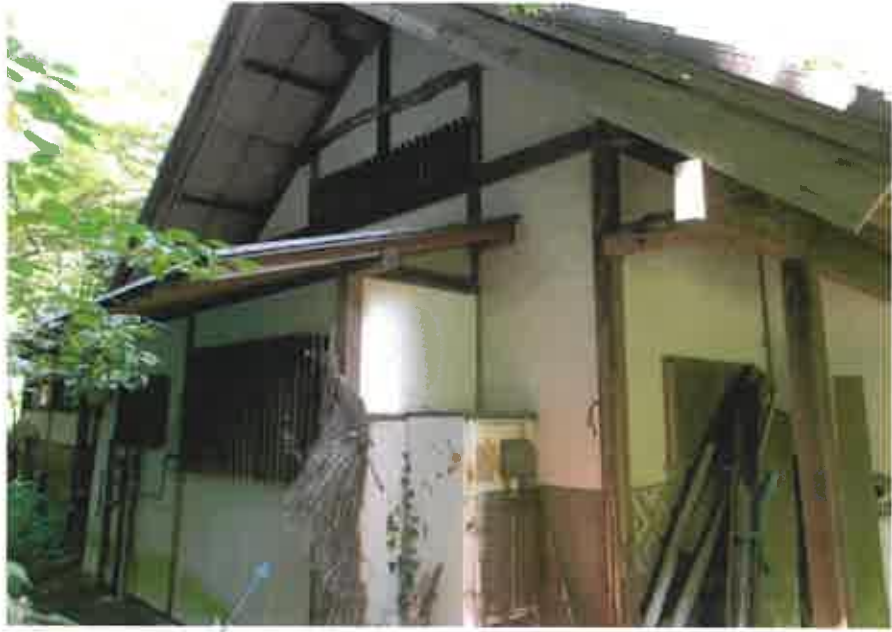
No. 23

- ・ 湯治棟2には、特段の損傷や汚損等は見られず、良好に保全されていた。
    - ・ 湯治棟2の南側屋外に洞窟風呂が設置されており、周囲に草花が繁茂し、洞窟風呂の形状及び施設利用が可能かどうか確認できなかった。
- (4) 物件7附属建物符号1について  
増改築の時期は不明だが、床面積が約41.45㎡と増築されていた。出入口、壁、床が破損していた。経年による汚れが建物全体に見られた。

物件7附属建物符号1

| 特 記 事 項 | ①物件7附属建物符号1周辺には、雑草が人の背丈ほど生い茂り、長期間使用されていないため厨房出入口扉や外壁の破損等が放置されており、通常の使用のためには大規模な補修が必要である。<br><br>②本件建物について、建築時期・構造・種類等の要因を踏まえ現場調査を行った結果、アスベスト含有建材が使用されている可能性は否定できない。なお、アスベスト使用の詳細については専門調査機関の分析調査を要する。 |

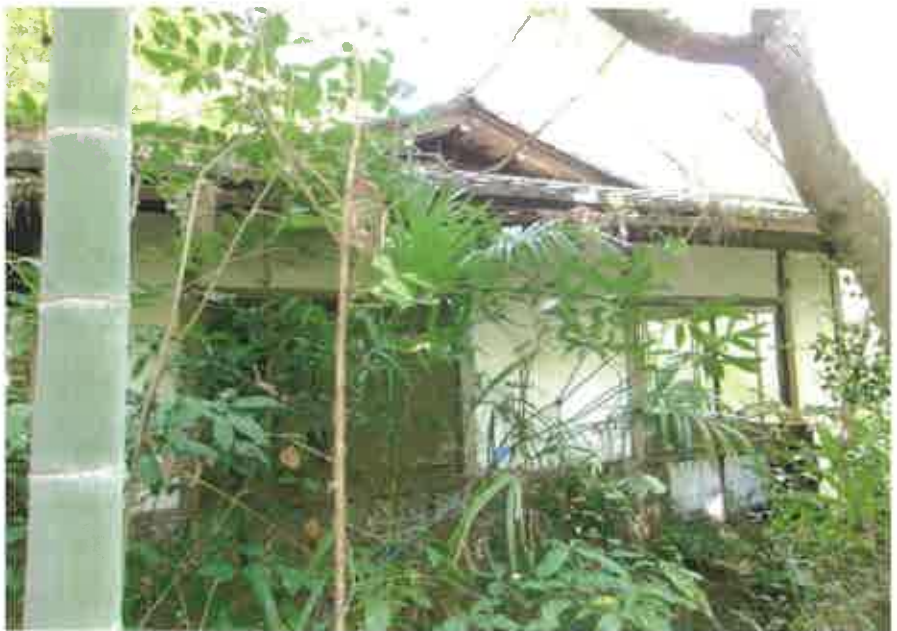
No. 26

- (5) 物件7附属建物符号2について  
建物の外部及び内部ともに、経年による損傷や汚損が見られた。
- (6) 目的外建物について  
物件1、物件8、物件9の各土地上に存在し、その敷地利用権は使用借権と認める。
- (7) 本件建物は市街化調整区域内の建築物であり、位置的に都市計画法上の用途変更は認められないと考えられる。現在の用途は温泉旅館である。本件建物について、温泉や鉱泉を利用する場合には、いわき市役所への手続、温泉使用料の納付、鉱泉権者への承諾等が必要である。

物件7附属建物符号2

| 特 記 事 項 | ①物件7附属建物符号2周辺には、雑草が人の背丈ほど生い茂り、築年数に加え全体的に長期間使用されていないことによる傷みや汚れ、トイレの床の破損等が放置されており、通常の使用のためには大規模な補修が必要である。<br><br>②本件建物について、建築時期・構造・種類等の要因を踏まえ現場調査を行った結果、アスベスト含有建材が使用されている可能性は否定できない。なお、アスベスト使用の詳細については専門調査機関の分析調査を要する。 |

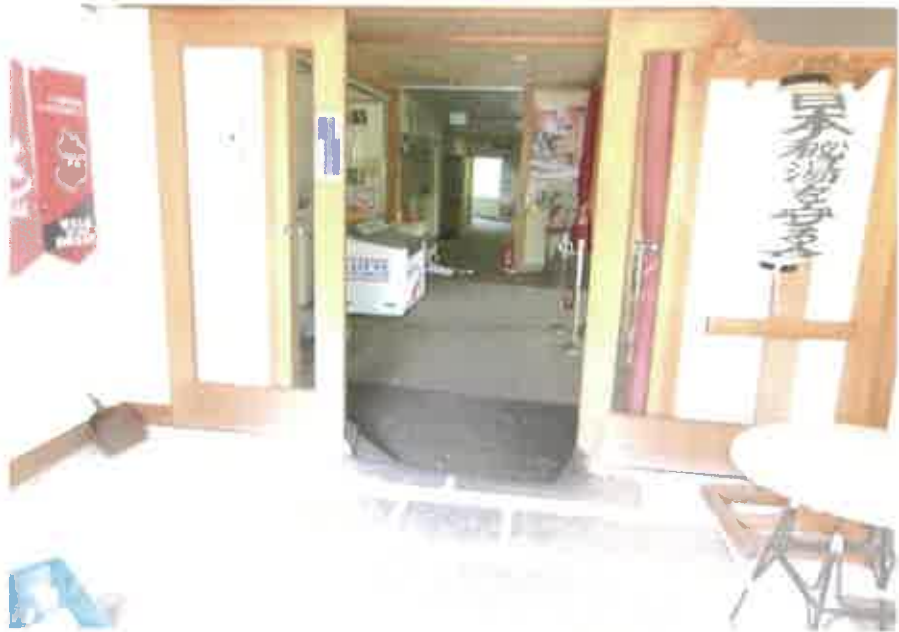
No. 43

- ウ 増改築の時期は不明だが、床面積が1階約1087.42㎡、2階約353.08㎡と増改築されていた。
  - エ 建物外部
    - ・ 経年による汚損は見られたが、特段の損傷箇所は見られなかった。
  - オ 建物内部
    - ・ ホテル本館は、特段の損傷や汚損等は見られず、良好に保全されていた。

物件7主である建物:ホテル本館風除室の状況

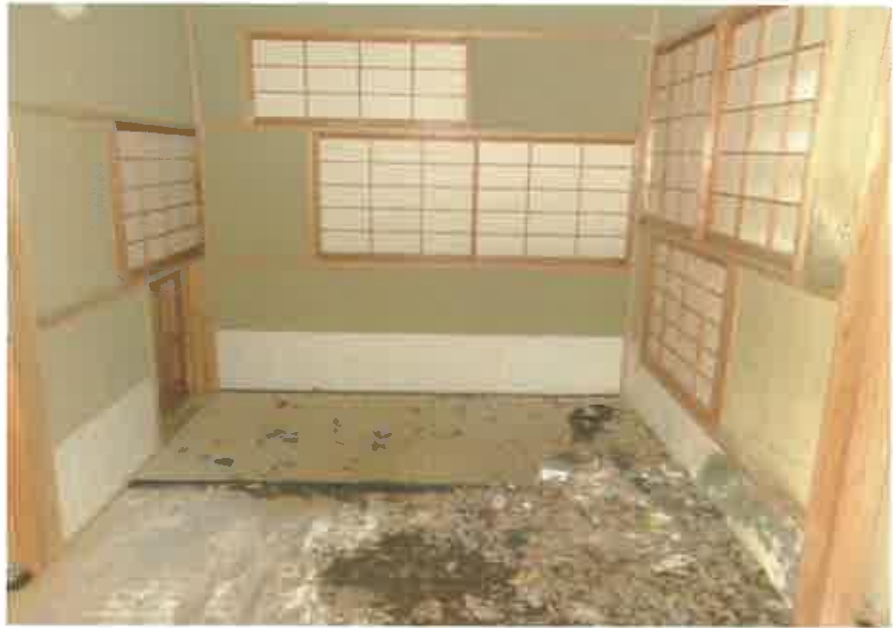
No. 55

- ・ 特別室は、北側和室天井及び床、茶室天井及び床に、それぞれ顕著な損傷が見られた。
    - ・ ホテル棟、湯治棟1は、特段の損傷や汚損等は見られず、良好に保全されていた。
    - ・ ホテル浴室棟は、浴槽部分に水が溜まり、混濁しているが、建物・施設等に特段の損傷や汚損等は見られず、良好に保全されていた。

物件7主である建物:特別室茶室の状況

| 特 記 事 項 | <p>①物件7主である建物の現況床面積が登記面積と異なっている。</p> <p>②物件7主である建物の主な不具合箇所は次のとおりである。<br/> 南西に位置する特別室へ向かう廊下の壁の浮きが見られる。<br/> 特別室の北東側和室及び南側茶室の天井が一部抜けており床も汚<br/> れ、傷みが認められる。<br/> 湯治棟1の浴室の壁に複数の亀裂を補修した跡が見られる。<br/> ホテル浴室棟の天井板の歪みや壁紙の剥がれが見られる。<br/> 湯治棟2へ向かう廊下の壁紙の剥がれが著しい。</p> <p>上記の不具合により修繕を要する箇所が複数ある。その他の部分<br/> については、全体的に経年による汚れ、傷み等が認められる。</p> <p>③本件建物について、建築時期・構造・種類等の要因を踏まえ現場<br/> 調査を行った結果、アスベスト含有建材が使用されている可能性<br/> は否定できない。なお、アスベスト使用の詳細については専門調<br/> 査機関の分析調査を要する。</p> <p>④変圧器、コンデンサー関係（PCB含有電気機器の可能性）について<br/> 所有者によると、PCB濃度不明の変圧器が2台あり、低濃度PCB含有<br/> 電気機器に該当する可能性があるとのことである。買受人におい<br/> て、PCB含有の有無、濃度を調査する必要がある。なお、現地調査時<br/> 点において、いわき市廃棄物対策課への届出の記録などはない。</p> |

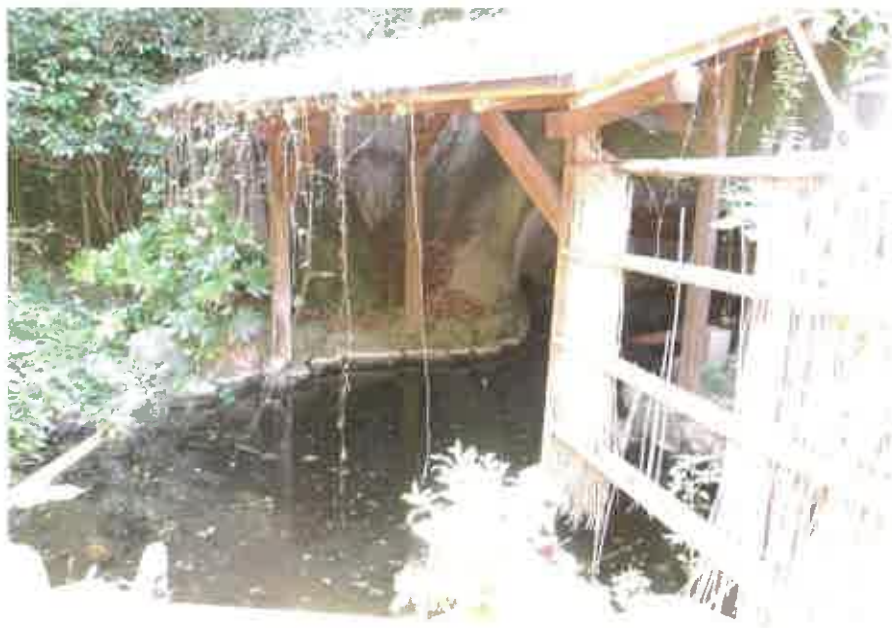
No. 78

物件7主である建物:湯治棟2 脱衣室男から洞窟風呂を撮影

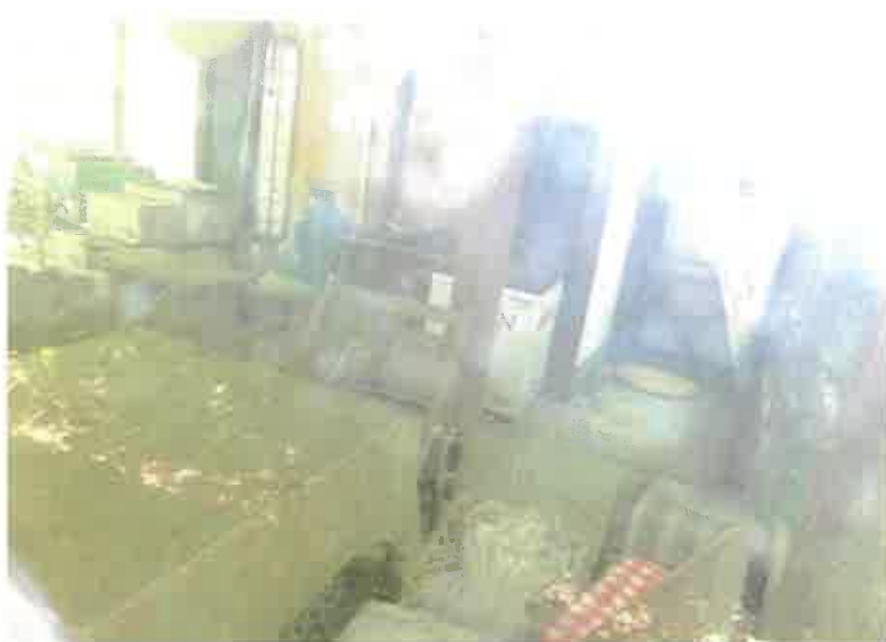
No. 95

物件7附属建物符号1:休憩室の状況

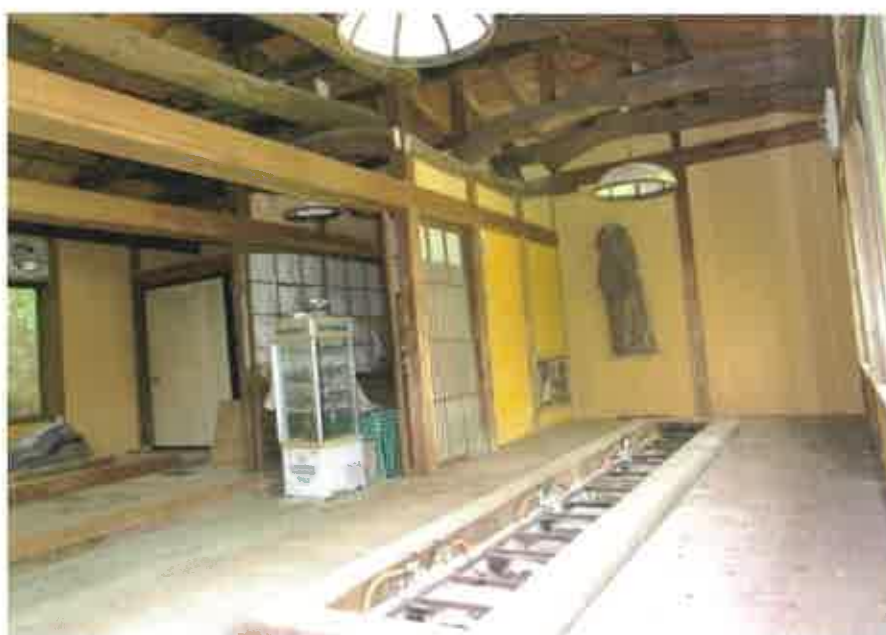
No. 96

物件7附属建物符号2:東側座敷の状況
