## 期 間 入 札 の 公 告

福島地方裁判所いわき支部

# 現 況 調 査 報 告 書

# 評価書

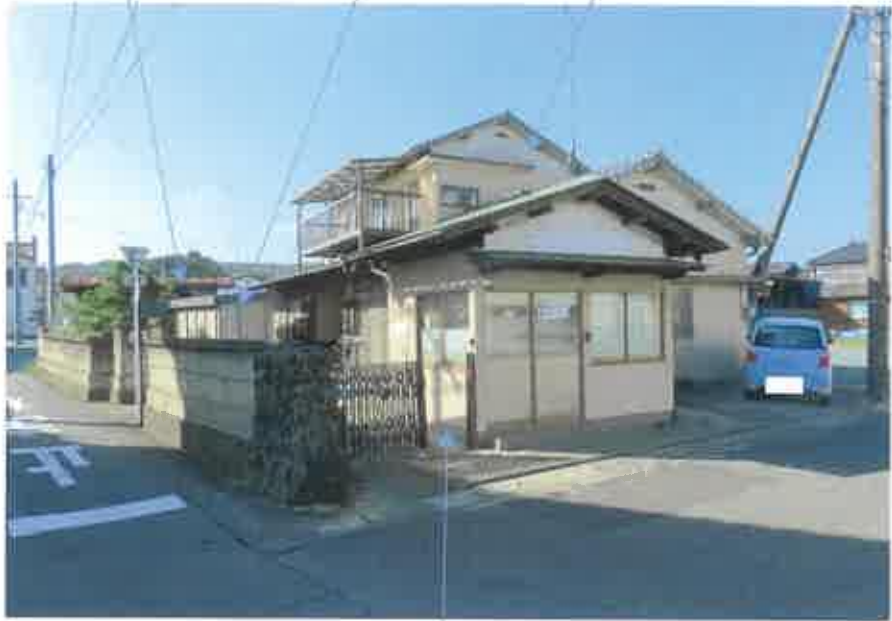
No. 1

- 1 本件物件の状況は、公図写、土地建物位置関係図、間取図及び添付写真のとおりである。
- 2 本件物件に関して調査、目視により見分した結果は、次のとおりである。
  - (1) 物件1土地について
    - ア 本土地上の登記建物は、物件2建物のみである。
    - イ 地割れや陥没などは見られなかった。  
 なお、南側コンクリートブロックの門柱などに経年によると思われる破損が見られた。

簡易物置(動産)  
物件2附属建物符号2  
物件2主である建物

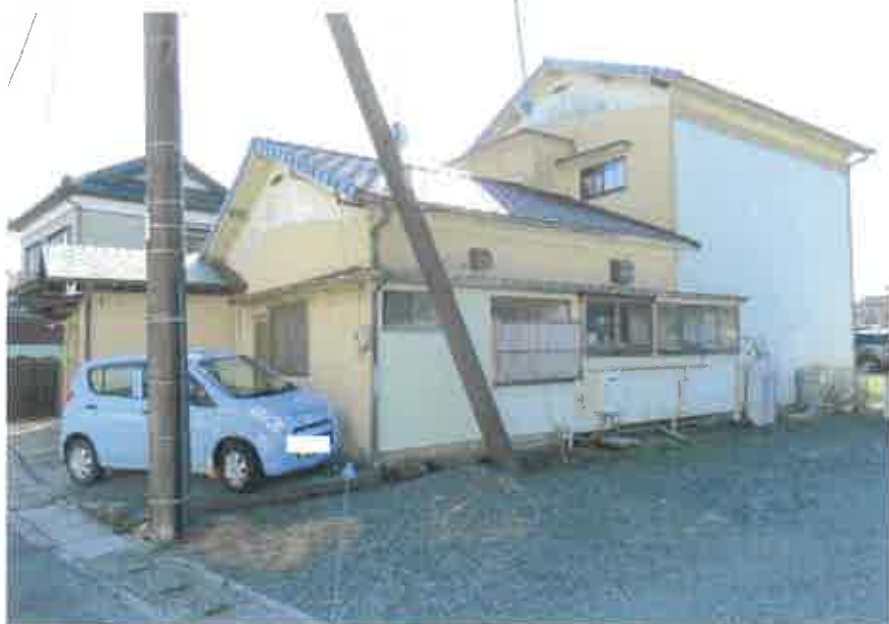
No. 2

- (2) 物件2主である建物について
    - ア 建物外部
      - ・外壁に汚損や剥がれが散見されたほか、犬走りにヒビ割れが見られた。
    - イ 建物内部
      - ・1階和室の板の間の内壁に雨漏りによる汚損が見られたが、雨漏りは確認できなかった。
      - ・1階南東側洋室の内壁に大きめのひび割れが見られたほか、各室の内壁にもひび割れ及び汚損が散見された。

物件2主である建物

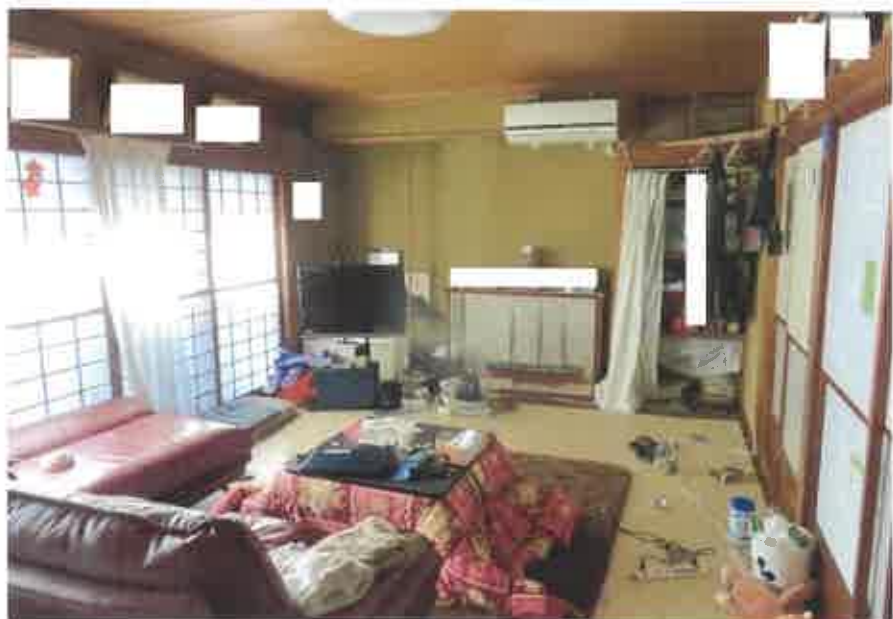
No. 4

物件2主である建物:1階和室の状況

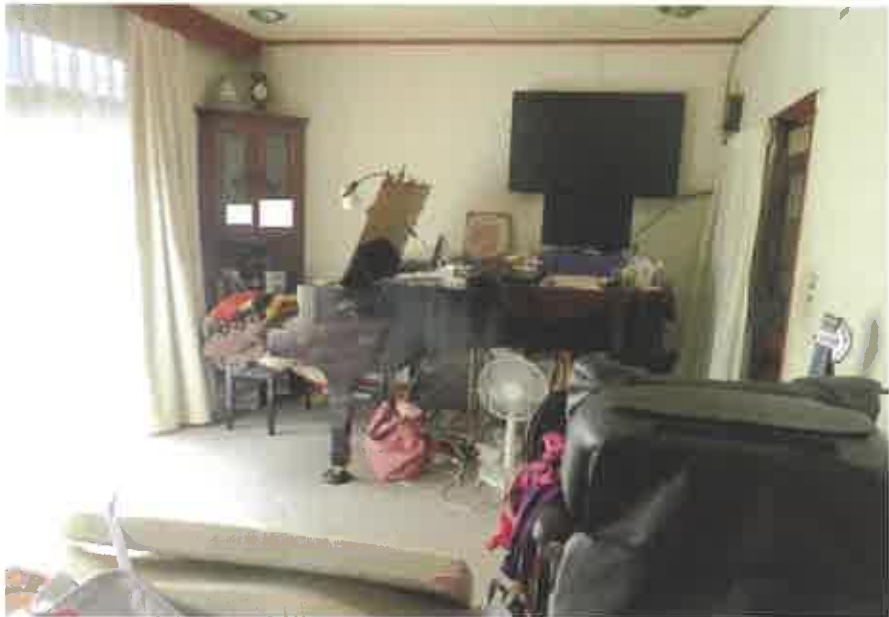
No. 8

- ・1階和室の玄関側床、南東側洋室の床にそれぞれ沈みが認められた。
      - ・1階及び2階の廊下に緩やかな傾斜が感じられたほか、たわみが認められた。
    - ウ 本建物は、1階南東側事務所部分を株式会社テクノセリエが占有しており、その余の部分を所有者が占有していると認める。また、株式会社テクノセリエの占有権原は、使用借権と認める。

物件2主である建物:1階南東側洋室の状況

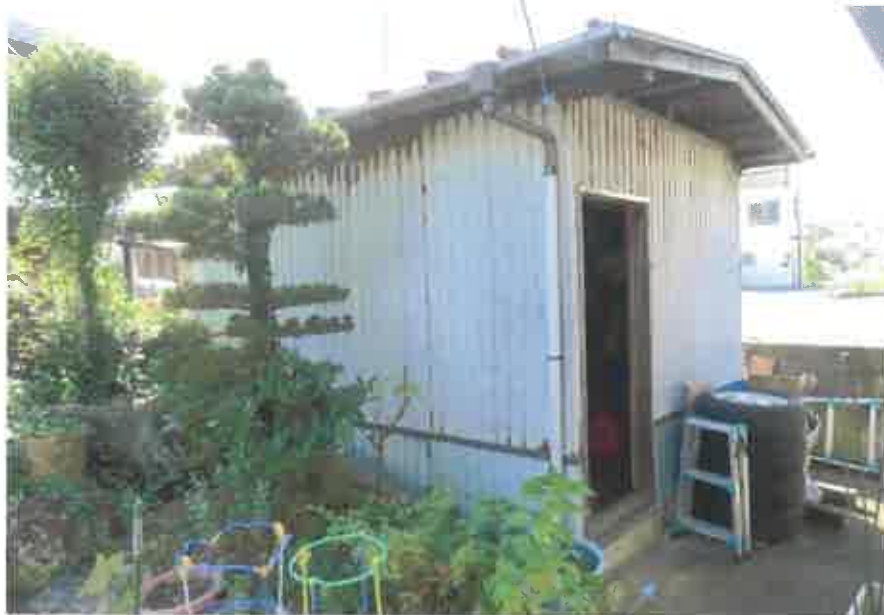
No. 11

- (3) 物件2附属建物符号2について
    - ア 建物外部
      - ・外壁に錆や汚損が散見された。
    - イ 建物内部
      - ・動産類が積み重ねられて置かれており、見分できなかった壁面や床面があるが、見分できた限りにおいて、汚損は見られたが、特段の損傷箇所は見られなかった。

物件2附属建物符号2

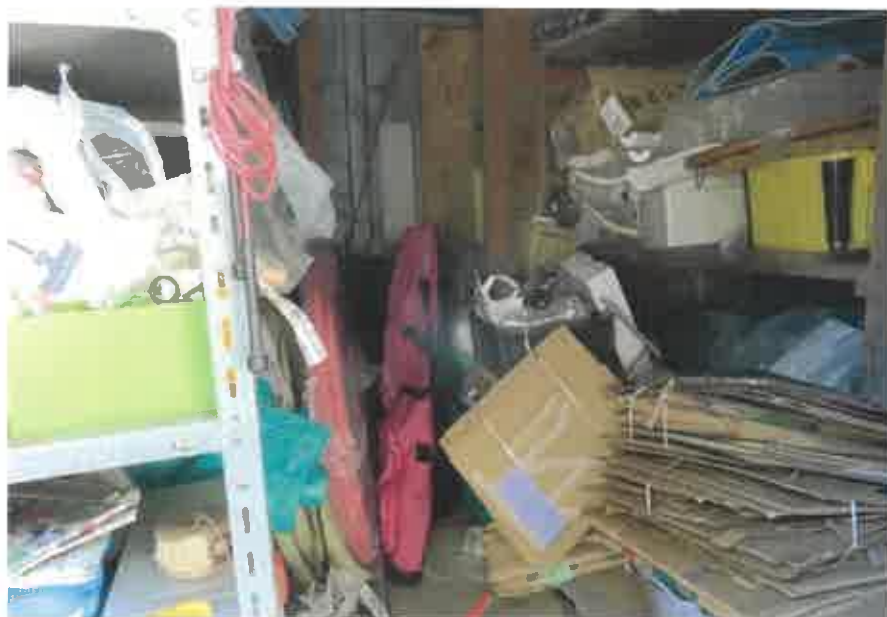
No. 12

物件2附属建物符号2: 内部の状況
