## 期 間 入 札 の 公 告

| 1 所 在 | 山形市緑町三丁目 13 番地 2 |

# 現況調査報告書

## 評 価 書

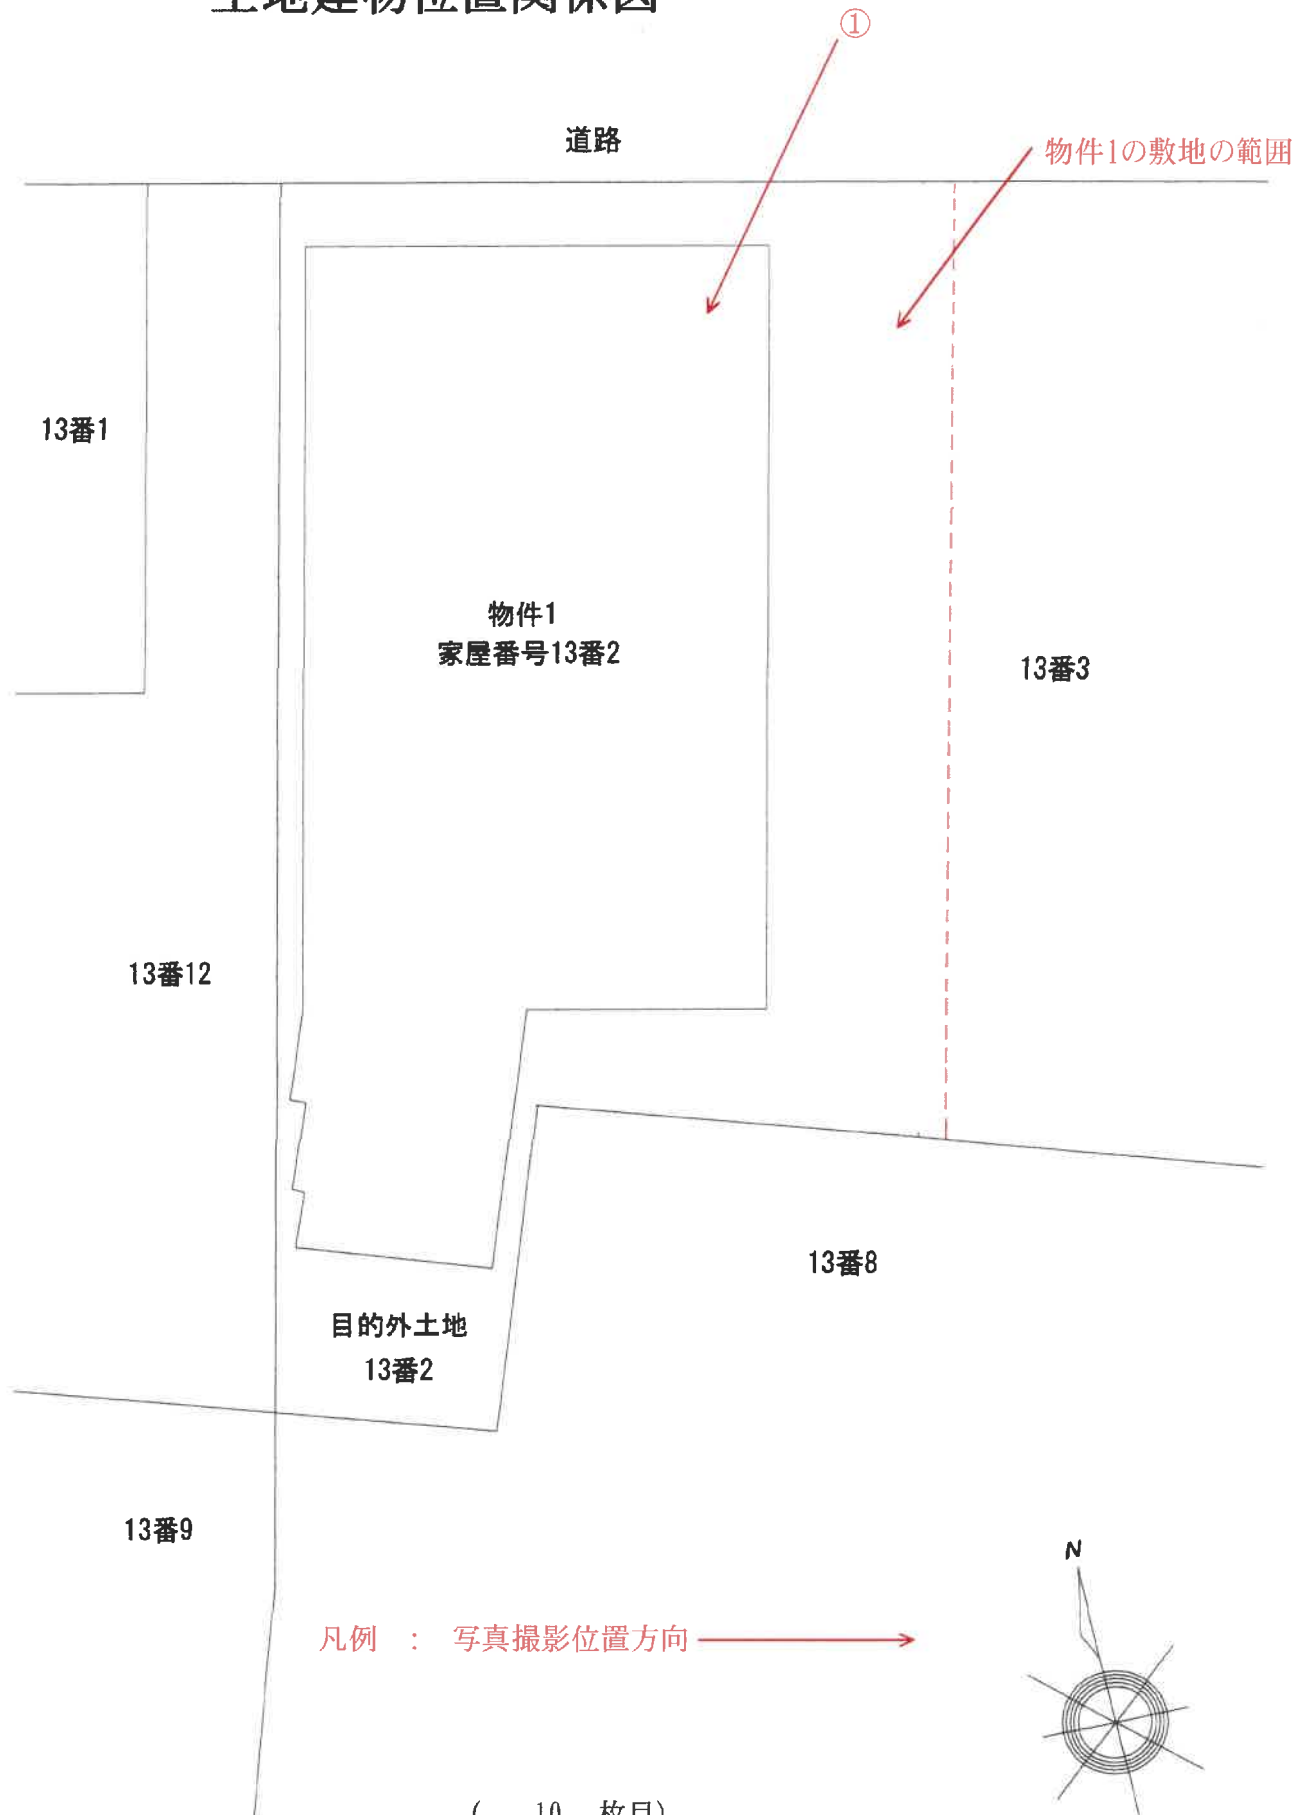
# 土地建物位置関係図

- 1 目的外土地の形状については、公図及び土地建物位置関係図のとおりである。
- 2 目的外土地の西側及び南側はブロック塀で区切られており、境界線は明瞭である。東側は、中ほどより奥の方にブロック塀が設けられてはいるが、中ほどから市道に面している部分まではブロック塀はなく、境界線は明瞭ではない。
- 3 目的外土地については、登記簿上の地積は、156.19平方メートルとなっているが、平成8年12月24日付で山形市役所に提出された建築計画概要書によると、敷地面積が186.59平方メートルとなっている。また、概測では、185.41平方メートルあることから、いずれも登記簿上の地積より広がっている。

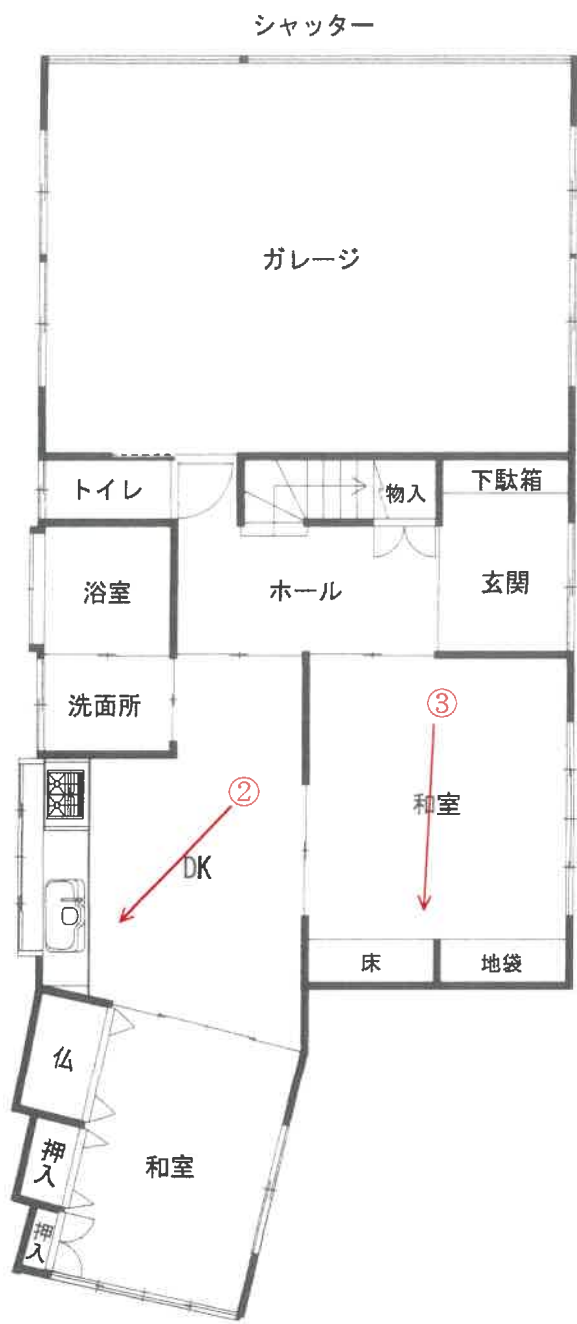
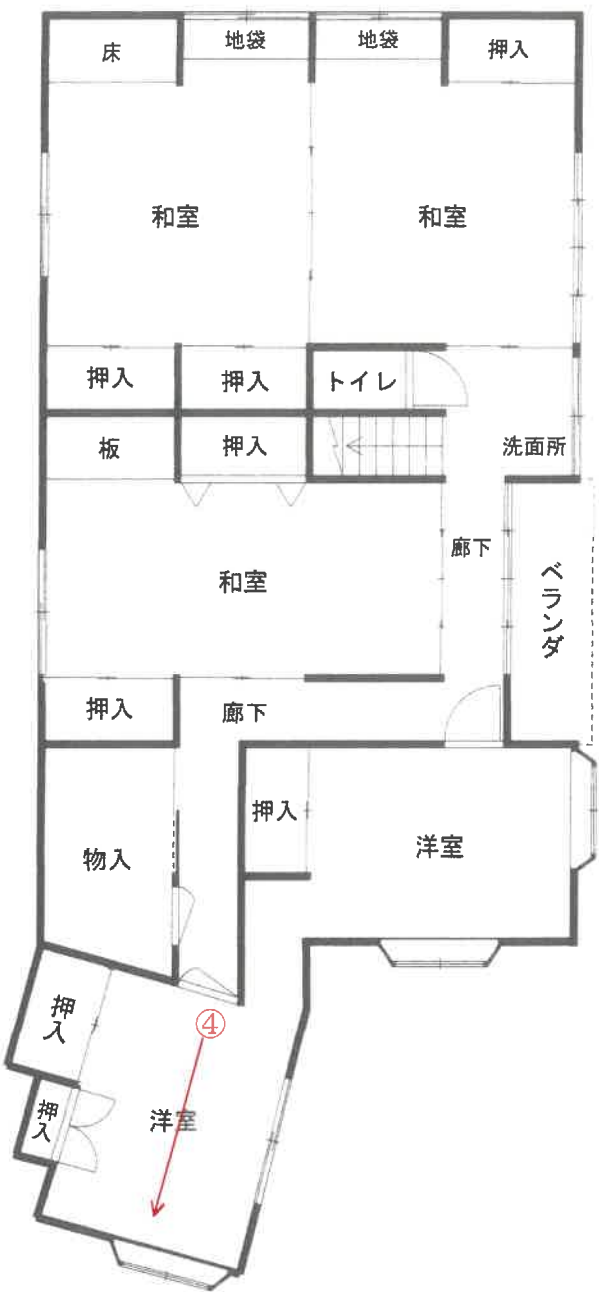
# 建物間取図

- 1 物件1の建物の状況は、土地建物位置関係図、建物間取図及び添付した写真のとおりである。
- 2 物件1の建物の占有状況については、関係者の陳述及び立入調査の結果、建物所有者が居宅として利用し占有していると認定した。
- 3 物件1の建物は、敷地である目的外土地を賃借して使用している。賃料及び滞納状況については、3枚目のとおりである。
- 4 目的外土地については、平成8年に、土地賃貸借契約を交わしている。その後、契約当事者である貸主と、物件1の建物共有者であったAの父親が亡くなり、貸主の地位を相続により承継したBと、父親の共有持分を相続したAが、平成19年2月6日付で、新たに目的外土地の賃貸借契約を締結している。この平成19年2月6日付で締結した土地賃貸借契約を現在の契約とする。
- 5 目的外土地については、賃貸借契約書上の面積と現況の地積が相違しており、現況の地積の方が大きくなっている。土地所有者によれば、現況の地積を有している土地としてAに貸しているとのことであるが、地代の算出に当たっては、平成19年2月6日付で締結している土地賃貸借契約書に記載された面積(登記簿上の地積と同じ大きさで、現況の地積より小さい)で計算した地代を請求している。
- 6 目的外土地の範囲については、公図のとおりである。東側の隣地(地番 13番3)との境界について、南側奥の方に途中まで設置されているブロック塀が境界になっている。ブロック塀が切れている部分から北側の市道と接する部分までは、目的外土地の舗装された部分の東側が隣地との境界となっている。

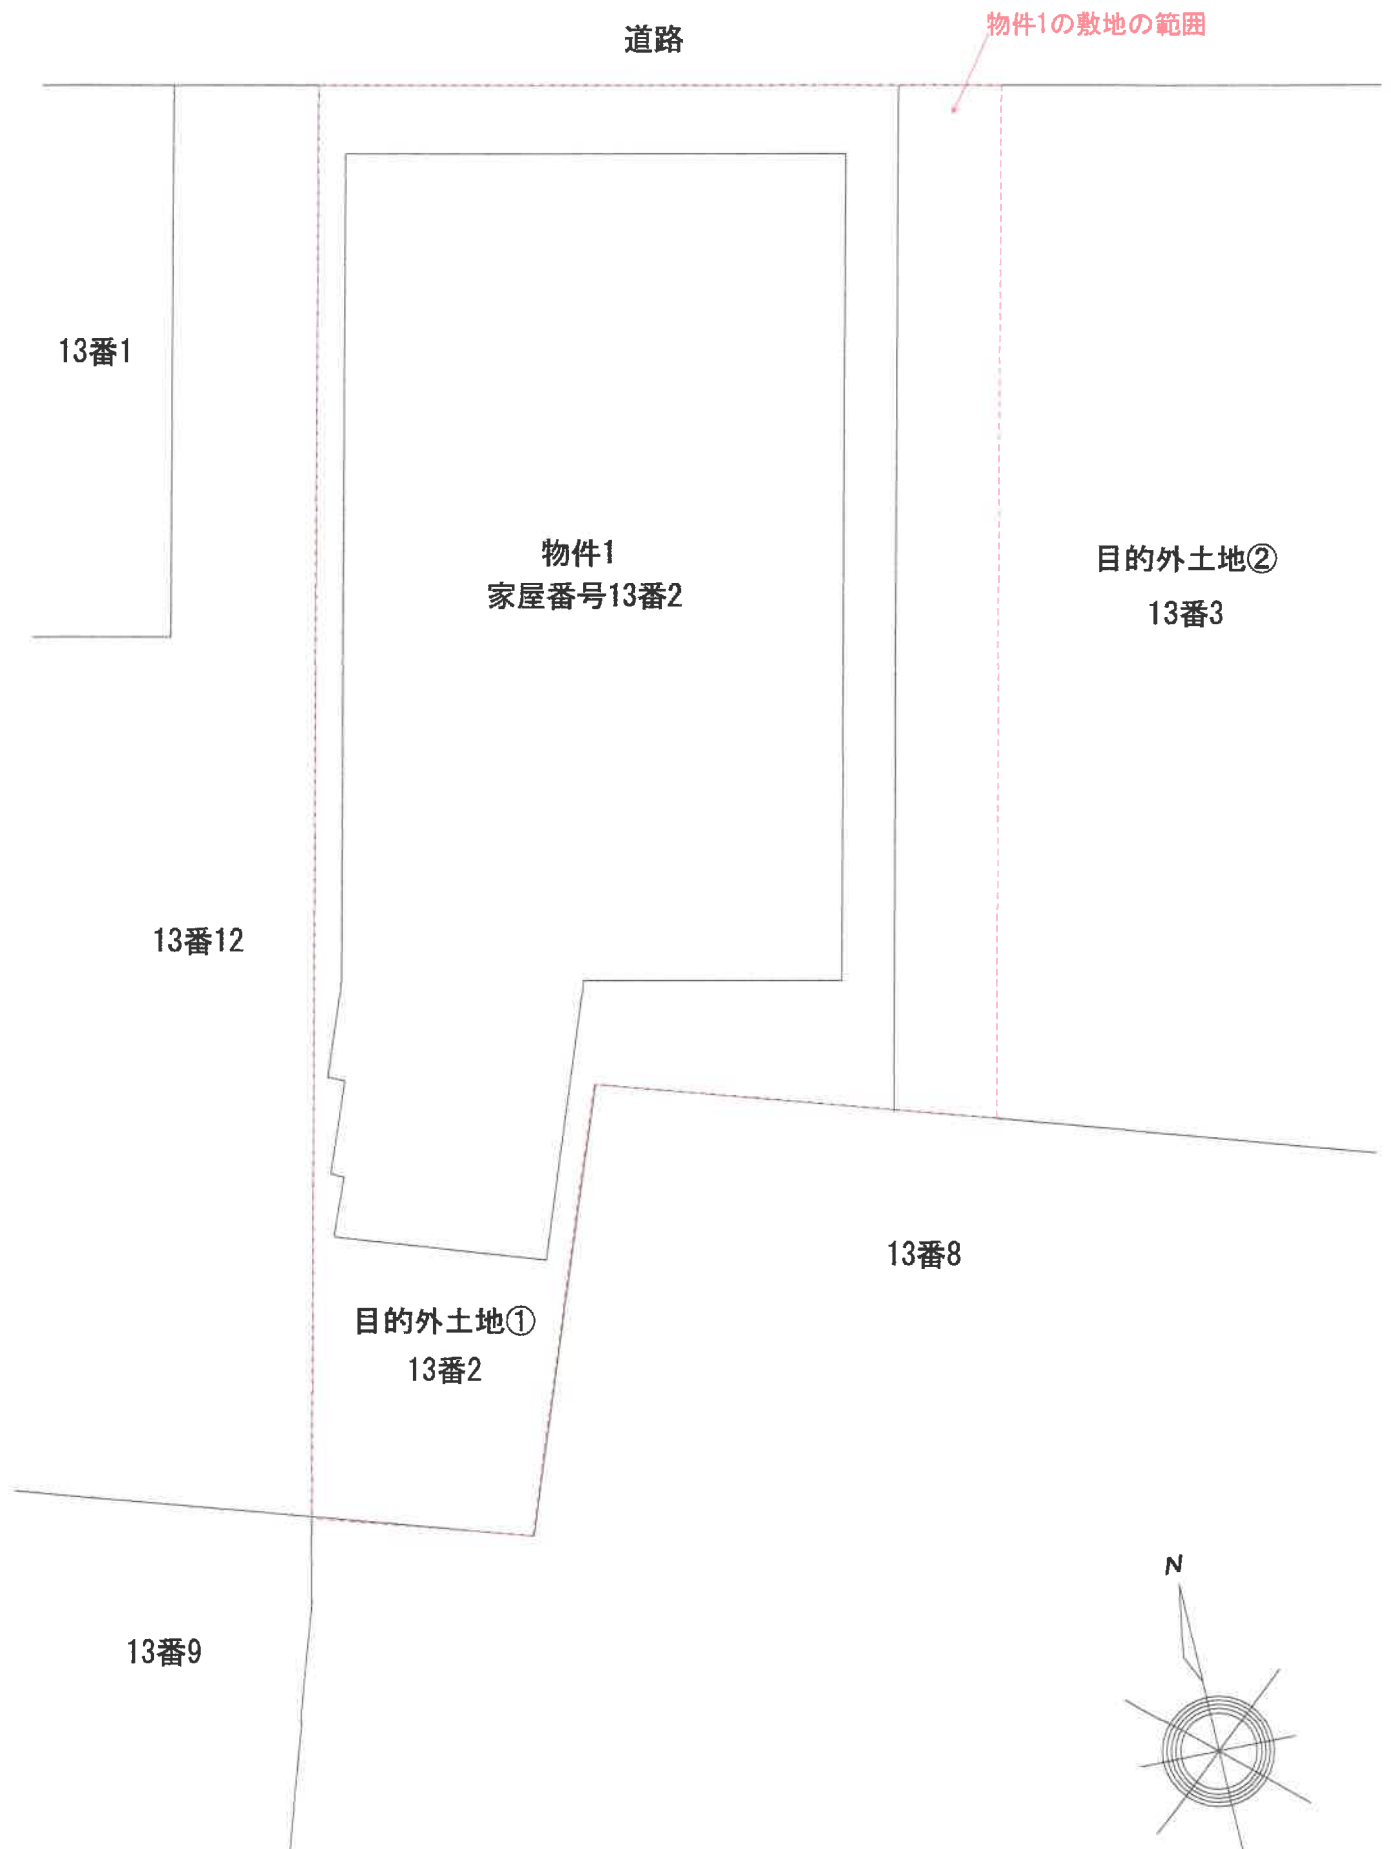
# 建物配置図

| 番号 | 所在等 | 登 記 | 現 況 |
|---|---|---|---|
| 1 | <p>※本件における借地権の及ぶ土地の範囲（物件1の敷地部分）は、契約書記載数量のみでは不確実と判断し、土地全部事項証明書及び公図並びに建物図面、建築計画概要書等の資料を参考に現地概測を行った結果、別添建物配置図のとおり目的外土地①に目的外土地②の一部を加えた範囲と判断し、建築計画概要書記載数量と衛星写真概測面積と概ね一致したことも踏まえ、現地概測数量約185.41㎡を採用することとした。ただし、詳細不明であり、正確な借地権の及ぶ土地の範囲については、関係人で協議の上、専門家による測量を実施する等の措置が必要と思われる。</p> <p>※目的外土地①（物件1の敷地部分）の全部事項記載事項<br/>所在：山形市緑町三丁目、地番：13番2、地目：宅地、地積：156.19㎡、<br/>所有者：借地権設定者</p> <p>※目的外土地②（西側の一部が物件1の敷地部分）の全部事項記載事項<br/>所在：山形市緑町三丁目、地番：13番3、地目：宅地、地積：234.04㎡、<br/>所有者：借地権設定者</p> <p>※上記目的外土地の契約等の詳細については、現況調査報告書参照。</p> | | |

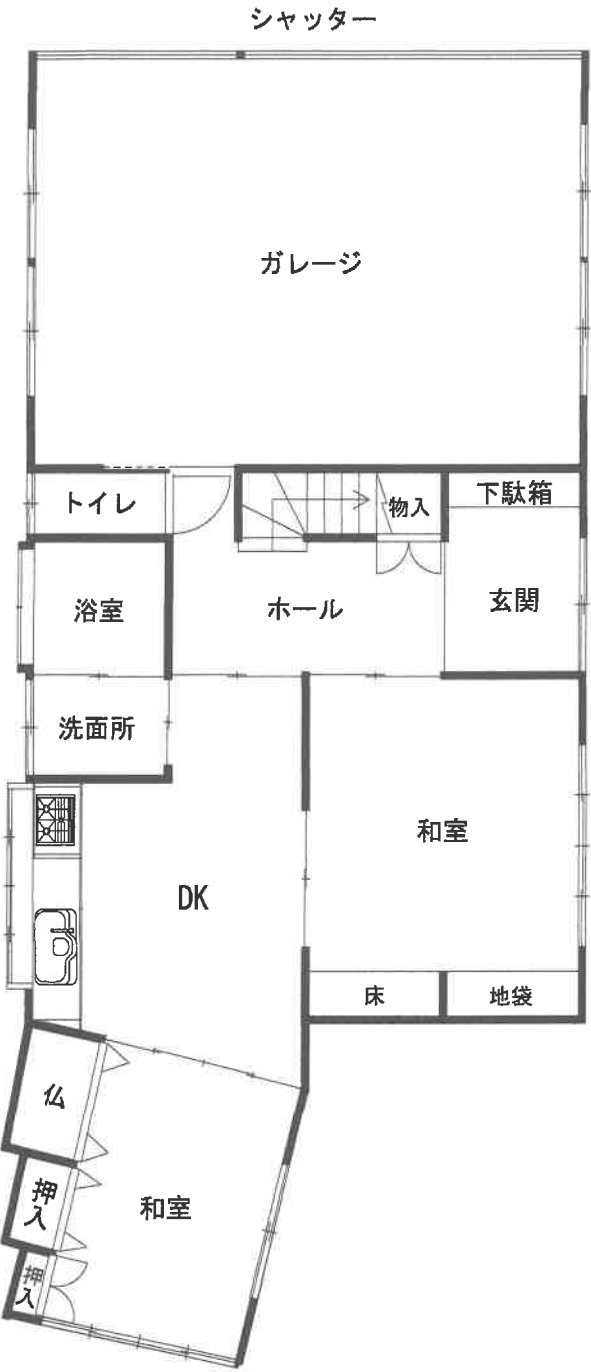
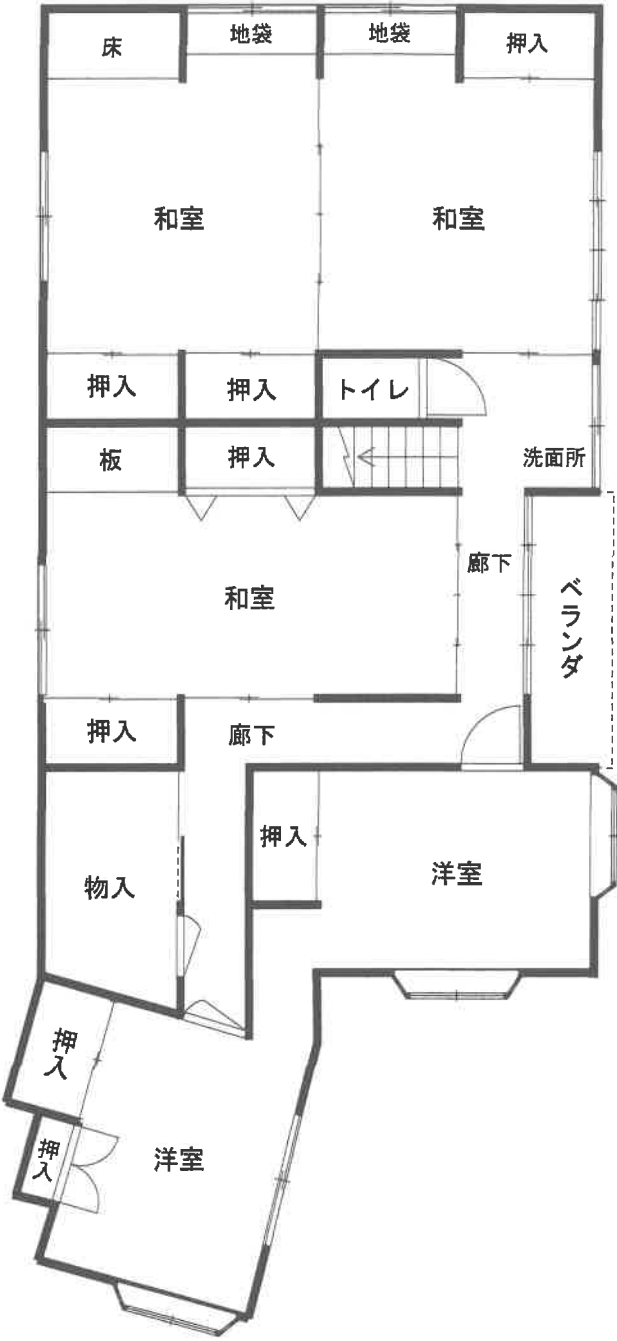
# 建物間取図

1階 106.72㎡（登記床面積）

2階 103.01㎡（登記床面積）
