## 期 間 入 札 の 公 告

## 現況調査報告書

令和7年(ケ)第5号

## 評 価 書

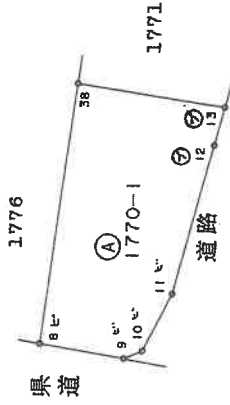
地積測量

| 地番<br>測点 | ① 1770-1 | Xn | Yn | $X_{n+1} - X_n$ | $Y_n$ | 距離 |

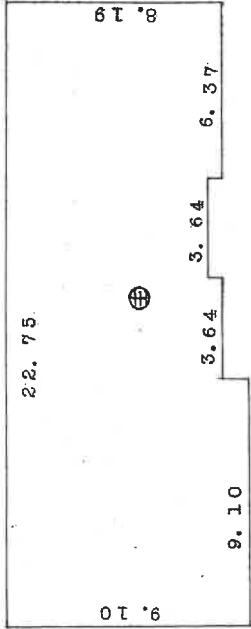
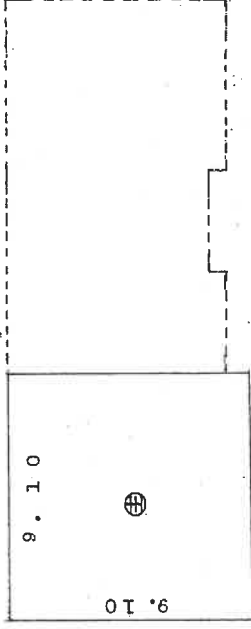
建物各階平面図

| ①9.10×9.10=82.8100 |
| ②8.19×3.64=29.8116 |
| ③7.59×3.64=27.6276 |
| ④8.19×6.37=52.1703 |
| 合計 192.4195㎡ |

9.10×9.10=82.8100㎡

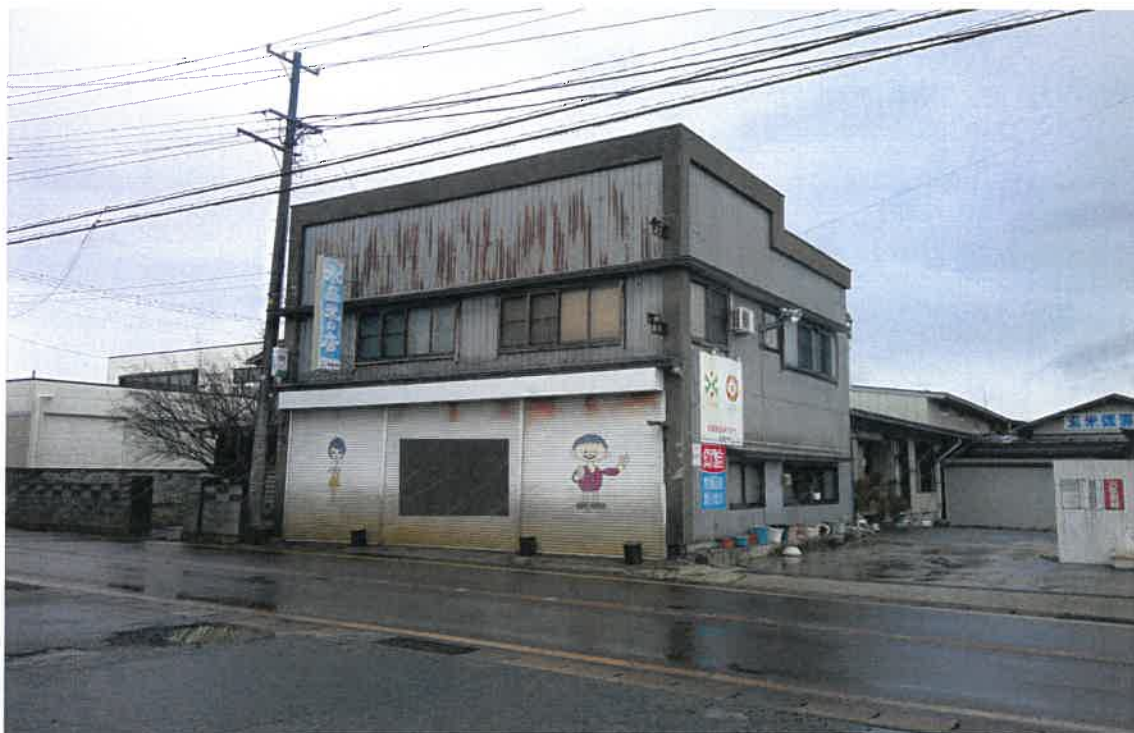
写真①(建物外観)

- 5 物件4の建物と物件5の建物(附属建物 符号6)について、第三者に貸している部分はない。店舗・居宅・倉庫として利用されていたが、現在は空き家の状態である。老朽化が進み、内外壁等の傷みも目立っている。
- 6 物件4の建物と物件5の建物(附属建物 符号6)について、法務局備え付けの建物図面と現況は大きく異なっている。登記簿上の物件4の主である建物と物件5の主である建物は結合されていて、一棟の建物となっている。

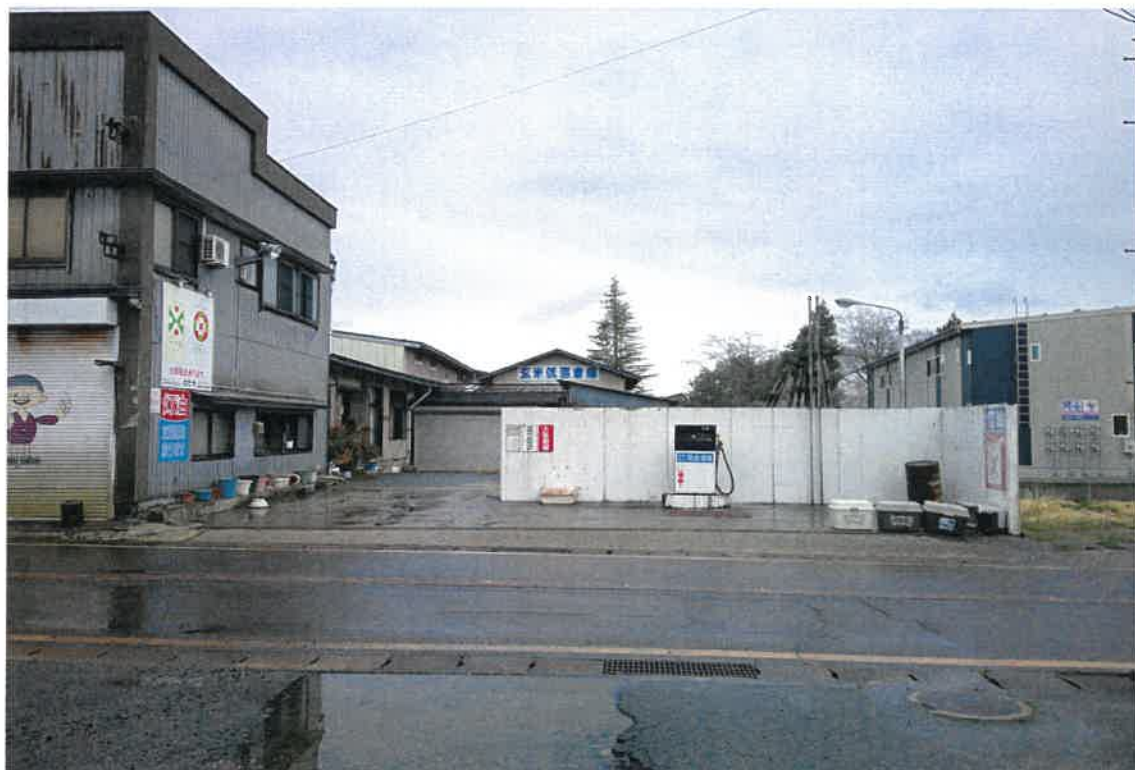
写真②(物件1の土地)

- 3 一体地の南西側は、公図では県道部分から続く無地番地になっているが、川西町役場によると、北西側の県道敷地になっている部分以外は、町管理の法定外公共物である。
- 4 物件1の土地の北西側県道寄り部分は、コンクリート舗装されていて、灯油の給油設備が設置されている。Aによると、昭和44年頃に灯油販売業を始めたが、その際地下に容量1万リットルの灯油タンクを2基埋設した(合計2万リットル)。5～6年前に消防署員立会いのもと、クリーニング処理を施し、現在タンクは空の状態であるとのこと。消防署からは、空のタンクに砂を入れるように指導を受けたが、現在までその処理は行っていないとのこと。なお、北西側の県道には下水道の本管が埋設されているが、物件1の地下のタンクが原因で接続できず、浄化槽を使用しているとのこと。

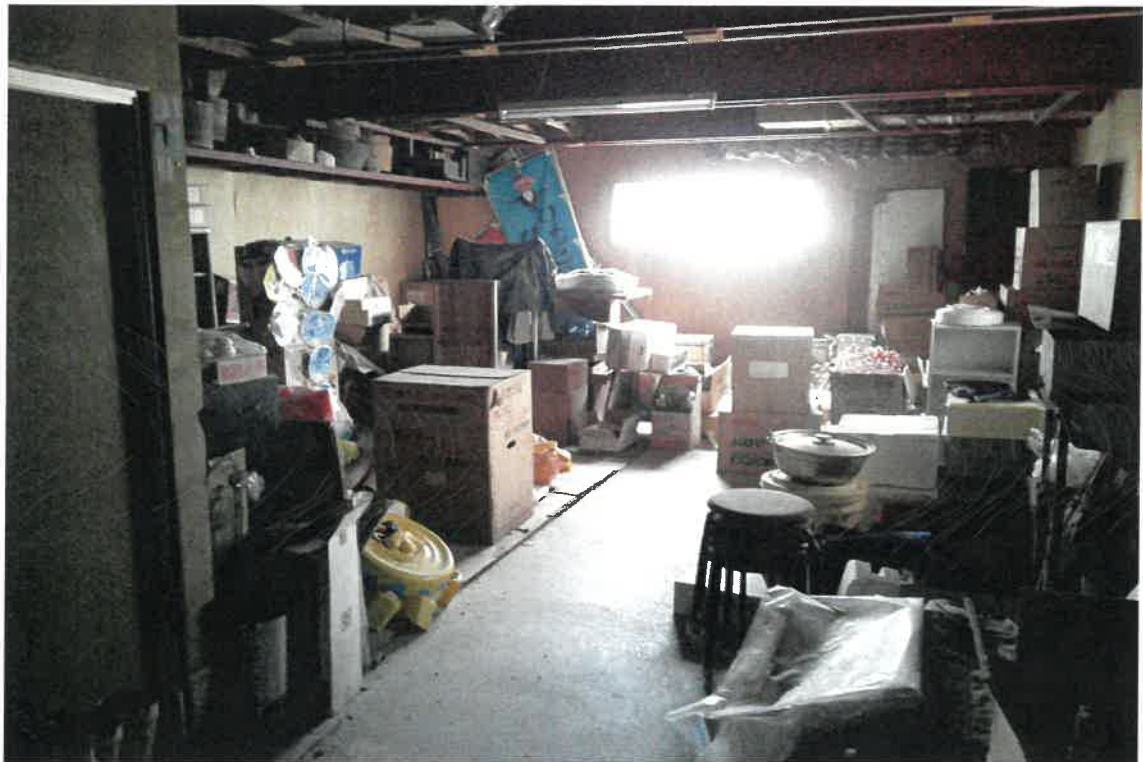
写真⑨(物件4の建物 未登記附属建物1 1階)

| 保守管理の状態 | 劣る。（現況空家であり、保守管理がなされておらず、内部にはごみ等が散乱している。） |

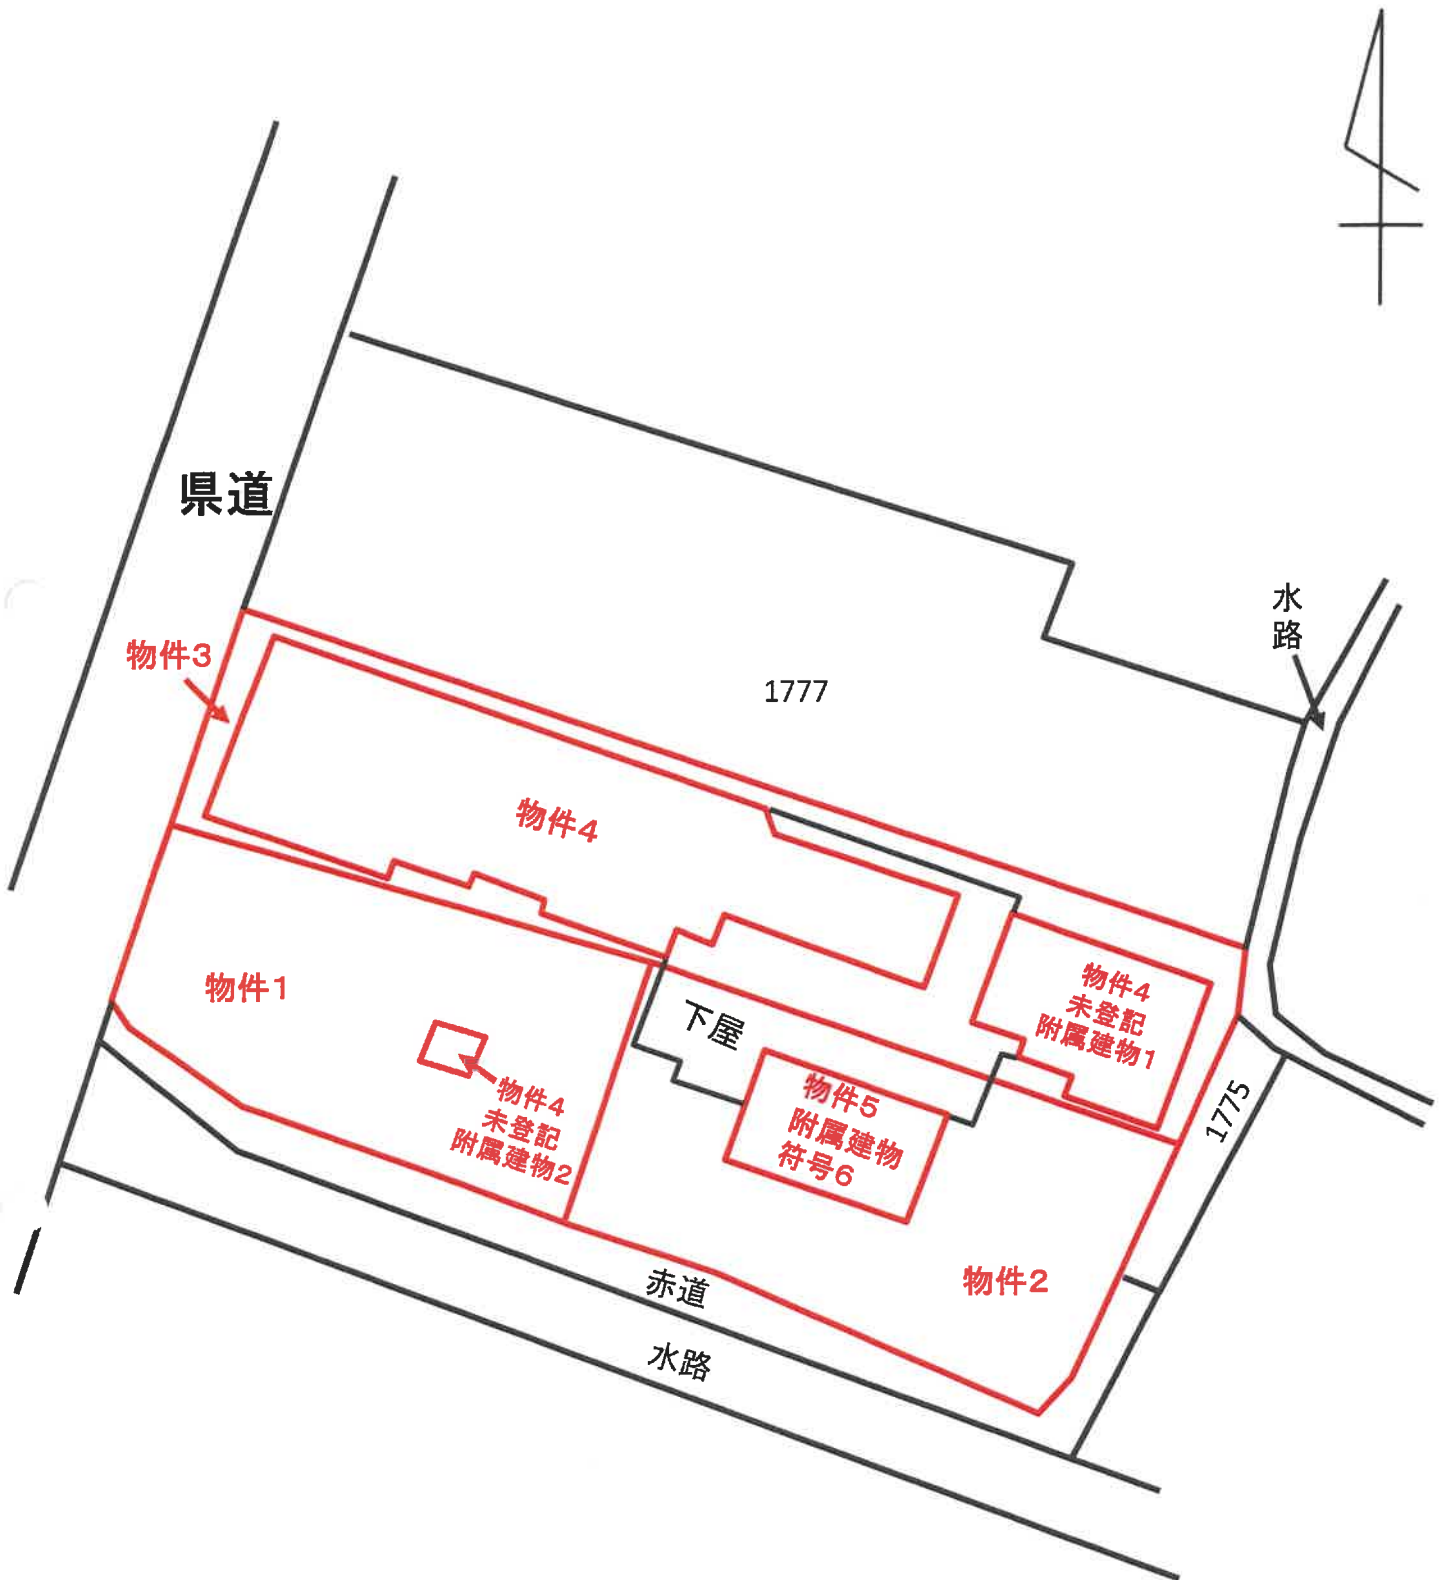
# 建物配置図

※本図面は、公図、住宅地図等の資料及び現地調査に基づき作成したものであり、図面の正確さを保証するものではありません。
