## 期 間 入 札 の 公 告

- 1 所 在 南陽市俎柳字東畑  
 地 番 815番  
 地 目 宅地  
 地 積 598.34平方メートル
- 2 所 在 南陽市俎柳字東畑 815番地  
 家屋 番号 815番  
 種 類 居宅  
 構 造 木造亜鉛メッキ鋼板葺2階建  
 床 面 積 1階100.90平方メートル  
           2階 48.98平方メートル

## 現況調査報告書

## 評 価 書

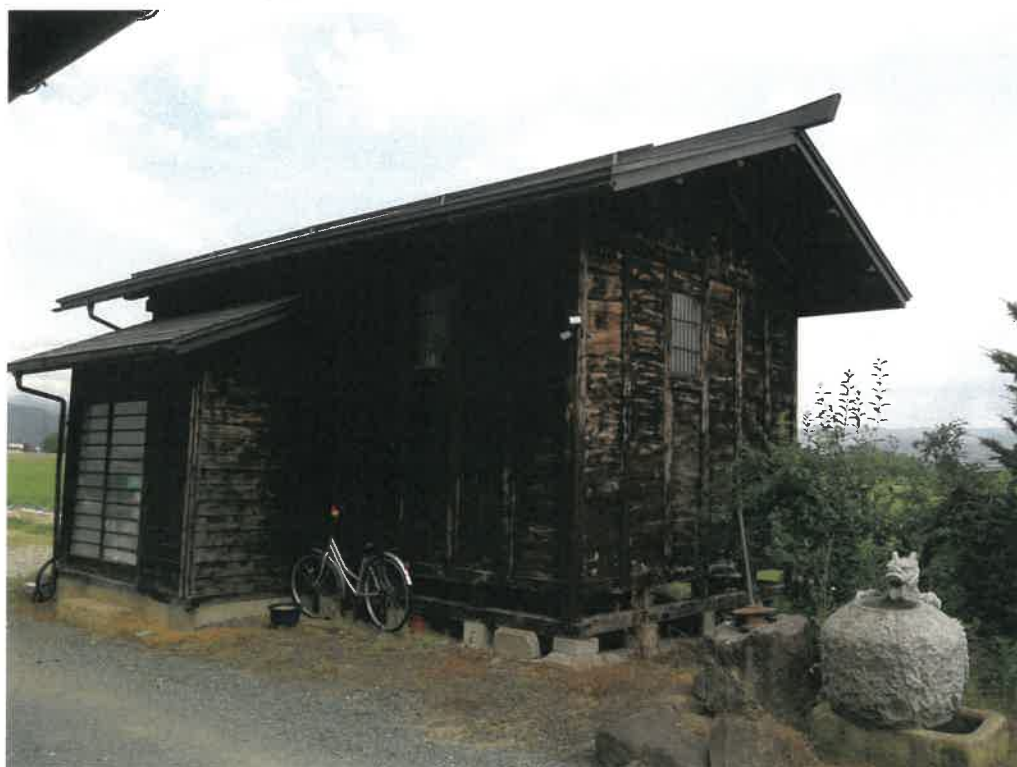
写真⑥(物件2の附属建物)

| 保守管理の状態 | 劣る。（外壁塗料の剥がれが見られ、内部は一部生活ごみが置かれ、雑然としている。） |
| 特 記 事 項 | ・建物入り口部分はコンクリート基礎が見られるが、その他多くの部分はコンクリートブロック上に木材が置かれ、その上に建物の柱が設置されており、コンクリート基礎がある一般的な物置と比較して脆弱な構造となっている。 |
