## 期 間 入 札 の 公 告

令和7年(ケ)第4号  
令和7年 3月 5日受理  
令和7年 6月17日提出

# 現況調査報告書

## 評 価 書

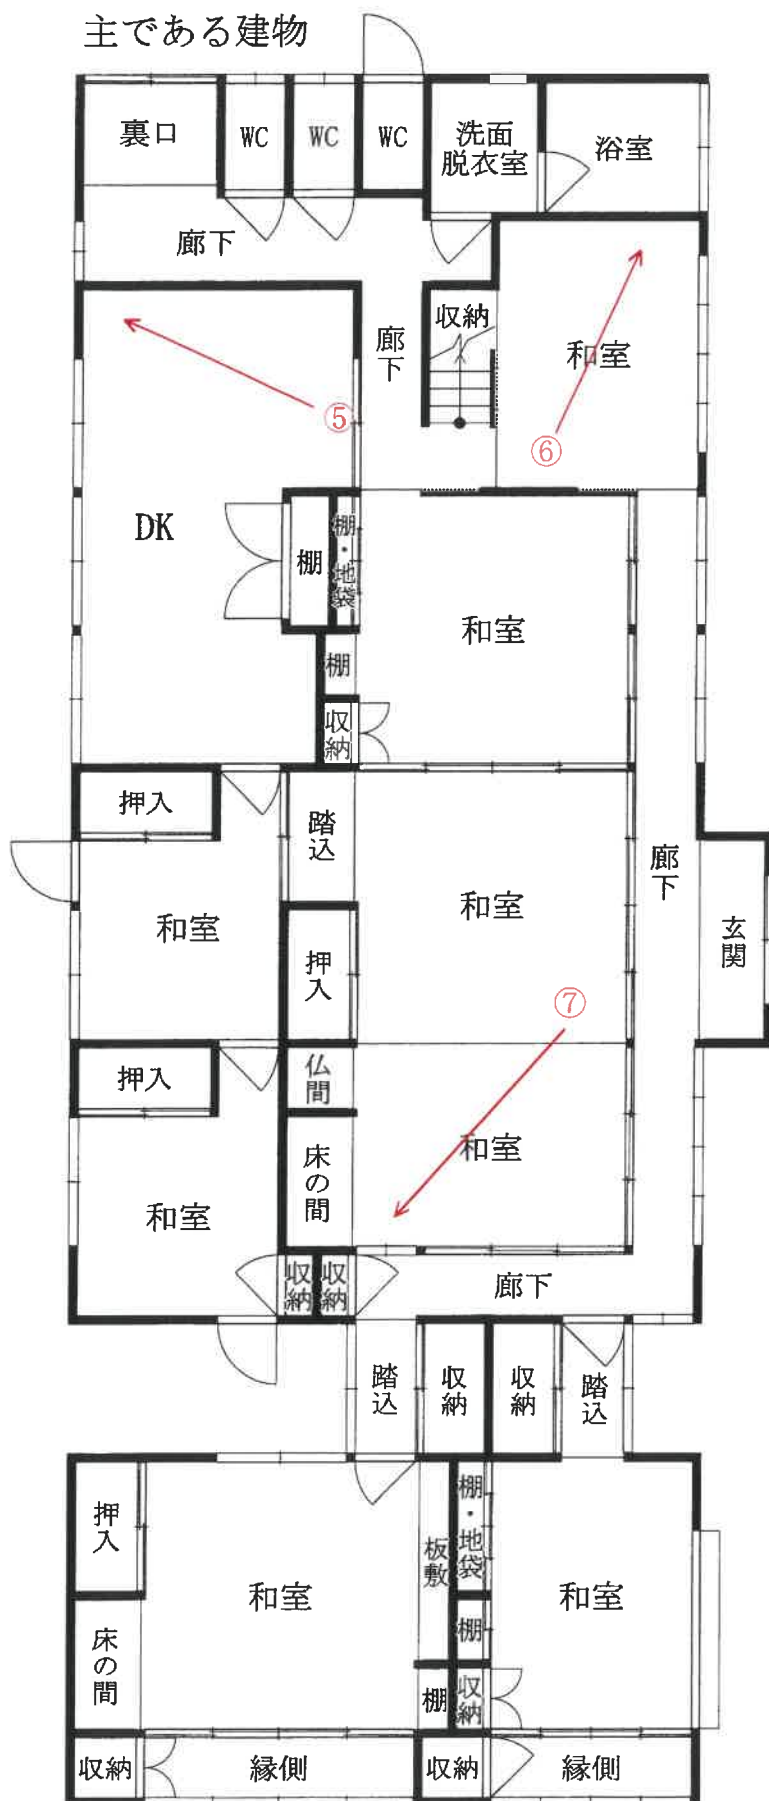
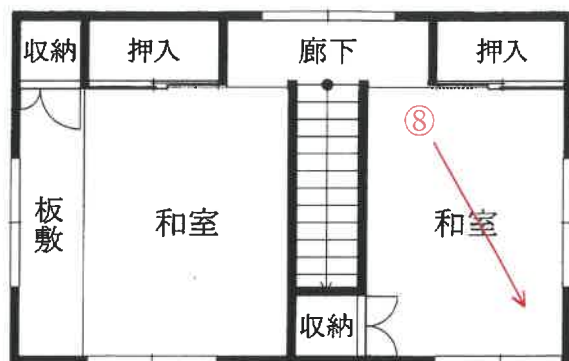
# 建物間取図

1 F

( 180.52 m<sup>2</sup> )

2 F

( 33.12 m<sup>2</sup> )

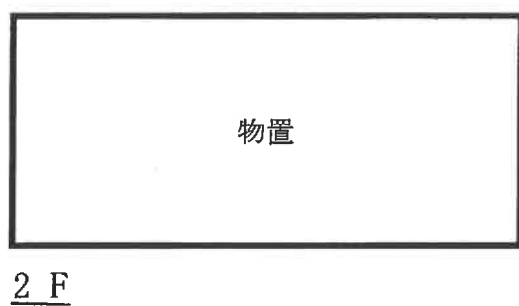
# 建物間取図

未登記附属建物

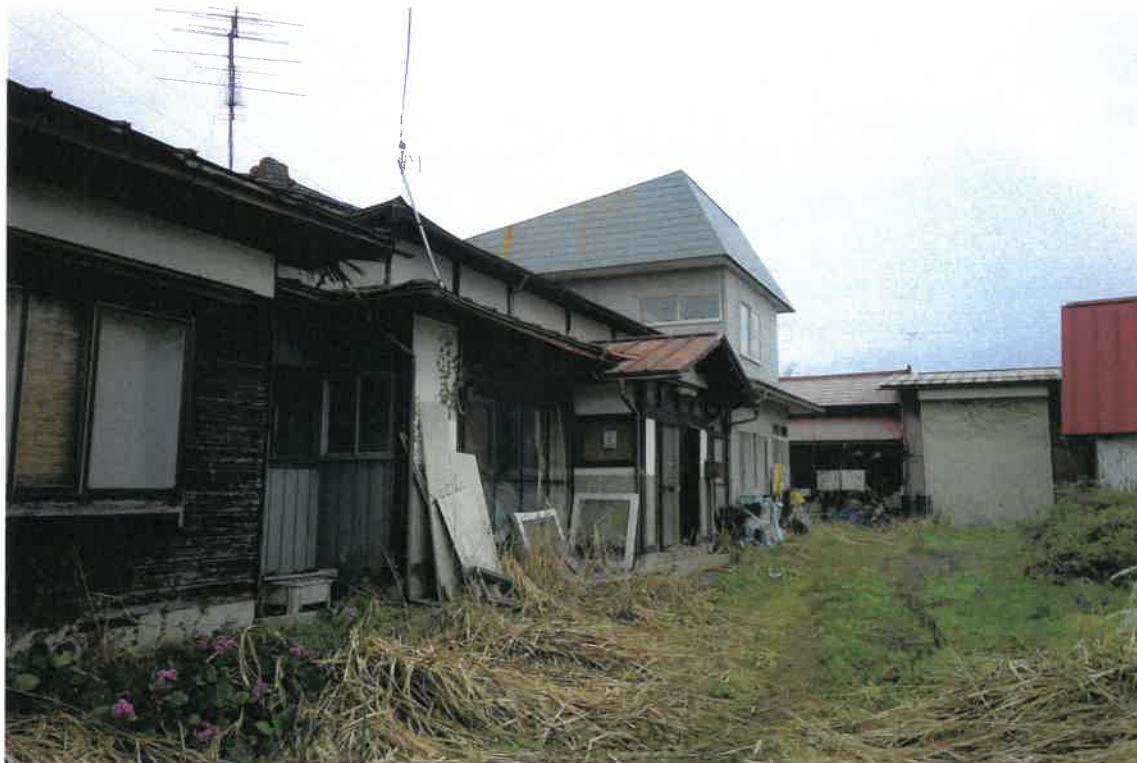
写真① (建物外観)

| 区 分 | 主である建物 |
|---|---|
| 保守管理の状況 | 不良(空家状態にあり、軒天に雨染み、雨樋の脱落、外壁に損傷、天井に雨漏り痕、天井材の落下・歪み・剥がれ、内壁に陥没・剥がれ・損傷、建具の脱落、建付けの不具合、洗面台・キッチンシンク・便器等に汚損や破損、浴室にカビ等が見られるほか、建物内の多くの居室・廊下等には動産類が大量に散乱し、日常の維持管理が行き届いていない様子が窺える。) |

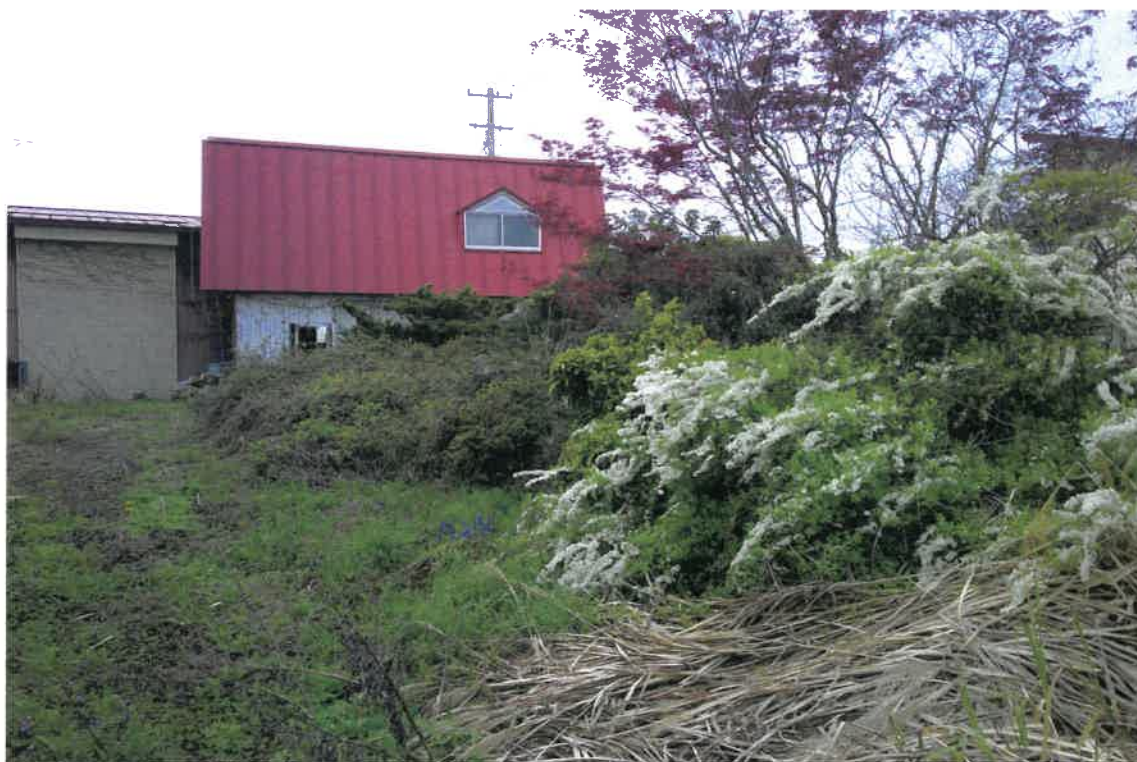
写真② (物件 1 と 2 の境界付近)

- 2 一体地について、東側で幅員約 3. 2 m の舗装市道(建築基準法第 4 2 条 1 項 1 号道路)に接面し、南側で幅員約 4. 3 m の舗装市道(建築基準法第 4 2 条 2 項道路)に接面している。一体地の北側と西側(目的外土地 地番 4 2 1 番 3)の境界には、土留等はなく、境界は不明瞭である。なお、一体地のうち、物件 1 の土地と物件 2 の土地、物件 2 の土地と目的外土地(地番 4 2 1 番 3)の境界については不明瞭である。

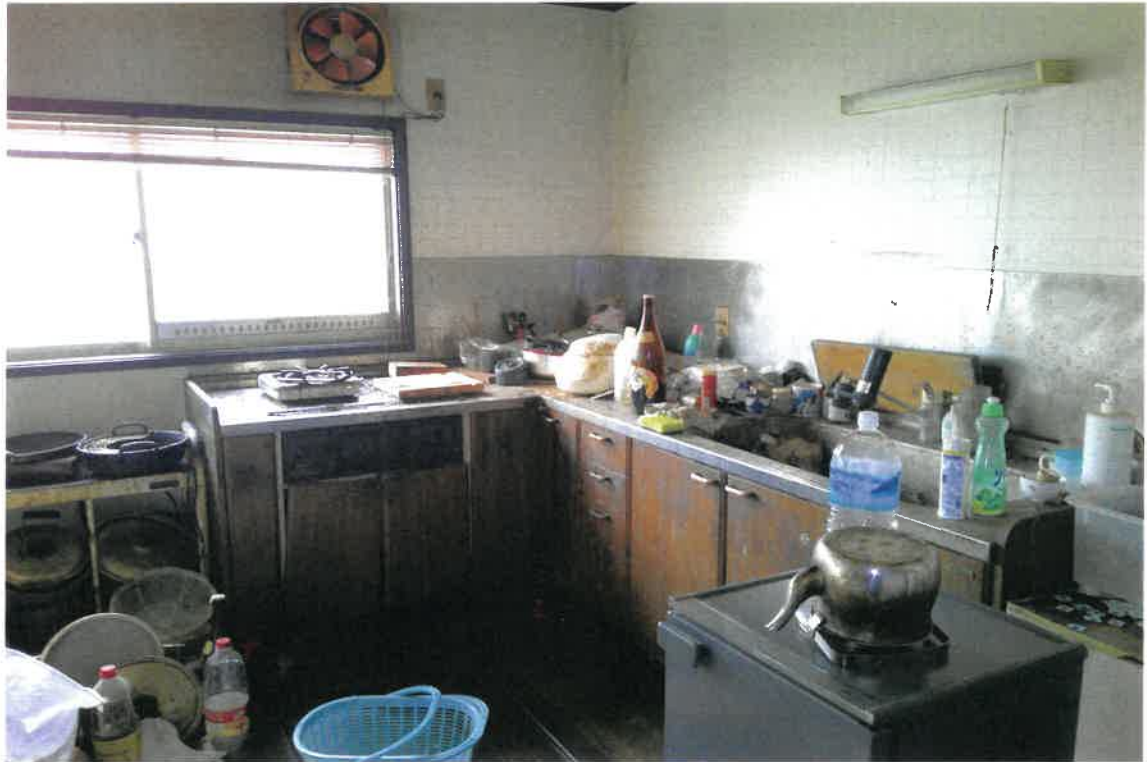
写真⑤(物件3 キッチン)

- 7 物件 3 の主である建物について、老朽化により、雨漏り跡や壁の傷みや剥がれ、床の陥没、水回り部分の汚れやかびの繁殖等が見られる。また、生活ごみや動産類が乱雑に放置されている。

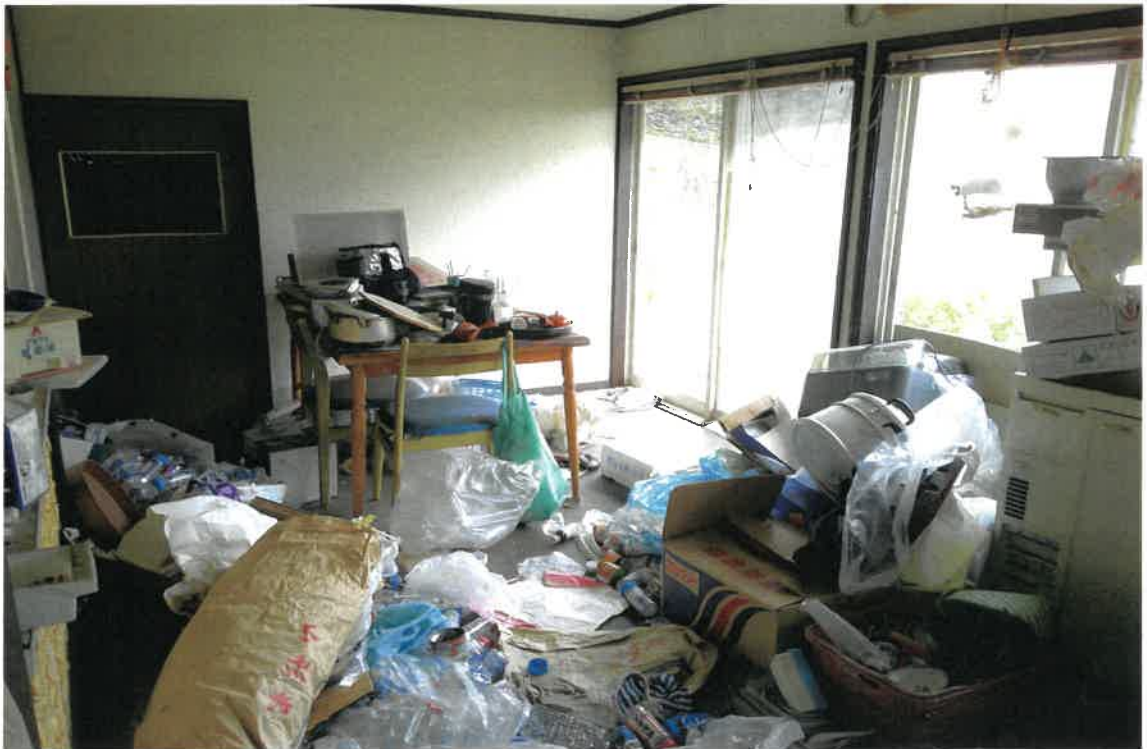
写真⑥(物件3 1階 和室)

- 8 物件 3 の主である建物について、調査日現在ではペットは飼っていないが、10 年ほど前まで猫を飼っていたことがあり、壁や柱には、猫が引っかいてできたと思われる傷が見られる。

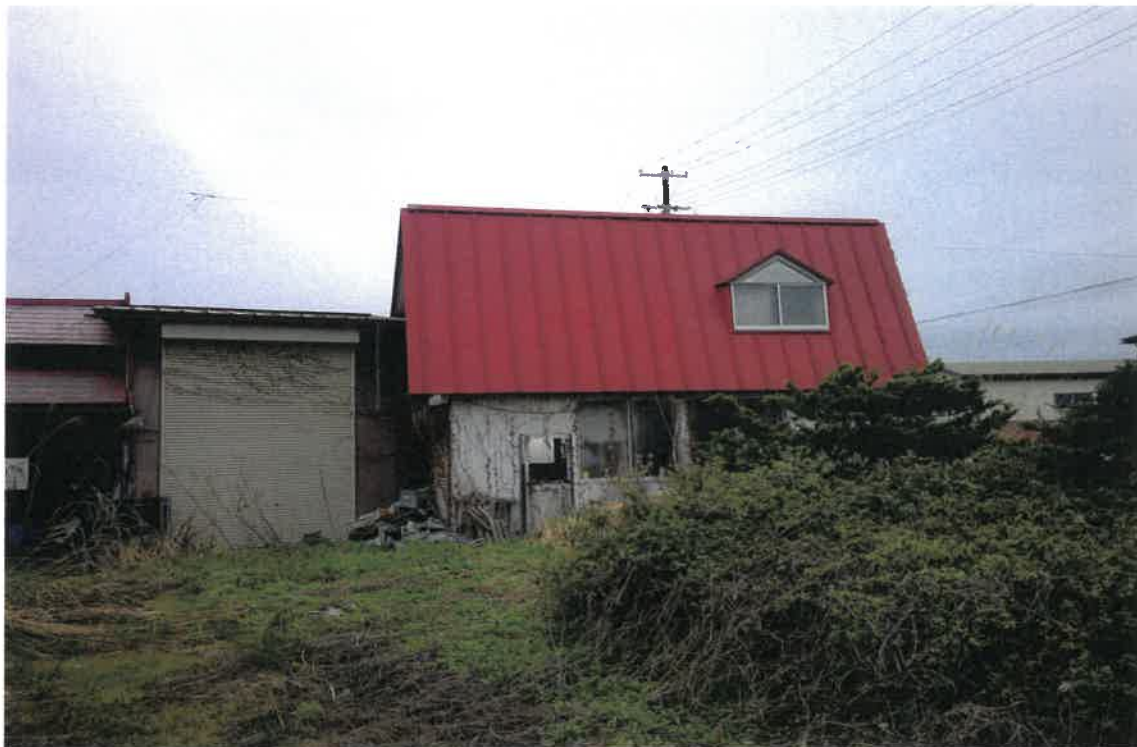
写真⑨(物件3 未登記附属建物外観)

- 5 一体地上には、定着物として、ブロック塀や庭石、樹木がある。また、物件 3 の建物の未登記附属建物の周辺に、ドラム缶や産業廃棄物等が残置されている。A によると、附属建物内で部品加工等の作業をしていた頃、洗浄液や廃油等が敷地に流れ出た可能性はあるかもしれないが、有害物質を意図的に流したことはないとのこと。

| 保守管理の状態 | 不良(空家状態にあり、屋根材の劣化、雨樋の脱落・損傷、外壁に損傷、天井に雨漏り痕、内壁に亀裂、建具の脱落、建付けの不具合等が見られるほか、建物内には動産類が大量に散乱し、また植物のツタ類が内外壁・天井等に張り付いているなど、日常の維持管理が行き届いていない様子が窺える。) |

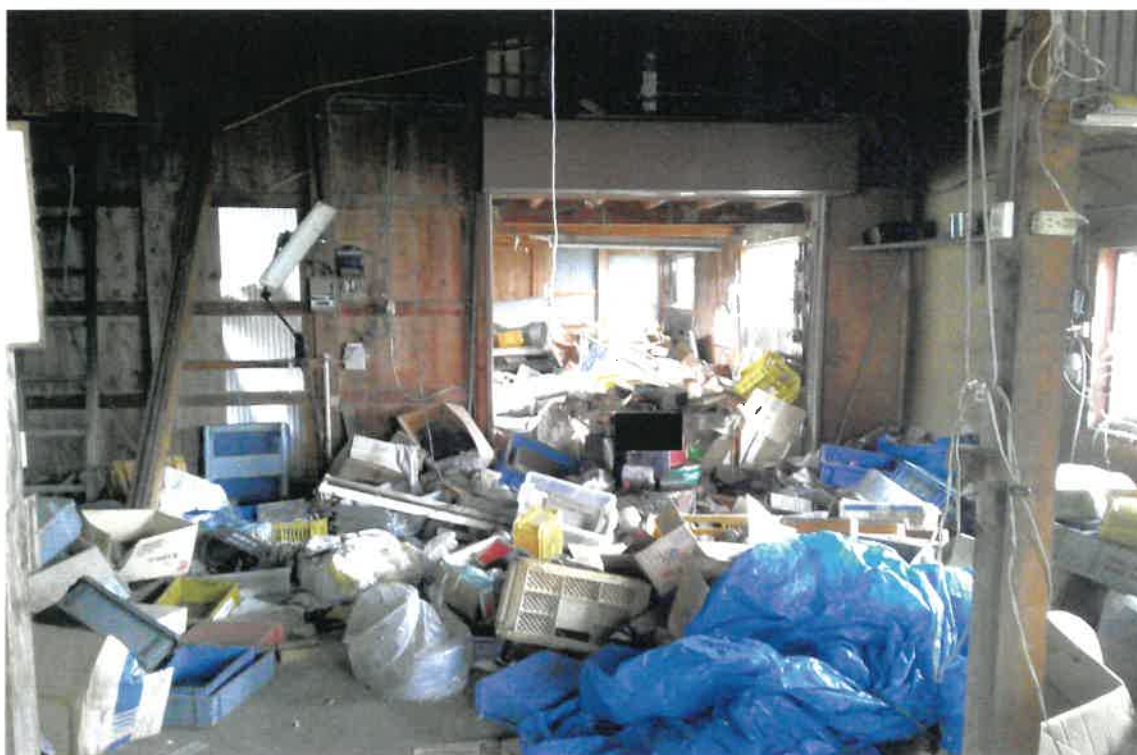
写真⑩(物件3 未登記附属建物 1階 作業場)

- 10 物件 3 の建物の未登記附属建物について、建物内に大量の段ボール箱やプラスチックの空箱、ゴミ袋、破れたブルーシート等の動産類が残置されている。大半は、家庭用の生活ゴミであり、物件 3 に置けない動産を附属建物内に持ち込んでいる。

| 特 記 事 項 | ① 本建物は本目的外土地である西側隣接地(所在・地番 : 山形市大字柏倉字高木 421 番 3、地目 : 宅地、地積 : 566.96 m <sup>2</sup> 、所有権者 : 本件債務者兼所有者)に跨って建てられている可能性を否定出来ない。<br>② 対象建物について、建築時期・構造・種類等の要因を踏まえ現場調査を行った結果、アスベスト含有建材が使用されている可能性は否定できない。なお、アスベスト使用の詳細については専門調査機関の分析調査を要する。<br>③ 建物内作業所部分の内壁に設置されているコンデンサ類には微量 PCB が混入している可能性を否定出来ない。<br>④ 物置部分の 2 階へは梯子を利用して昇り降りしている。<br>⑤ 上述のとおり建物内には業務用・家庭用の動産類が大量に散乱していたため、仕上げ材(とりわけ床材)に可視困難な箇所が多く存在した。 |
