## 期 間 入 札 の 公 告

令和7年(ケ)第5号  
令和7年 3月 4日受理  
令和7年 5月30日提出

## 現況調査報告書

# 評 価 書

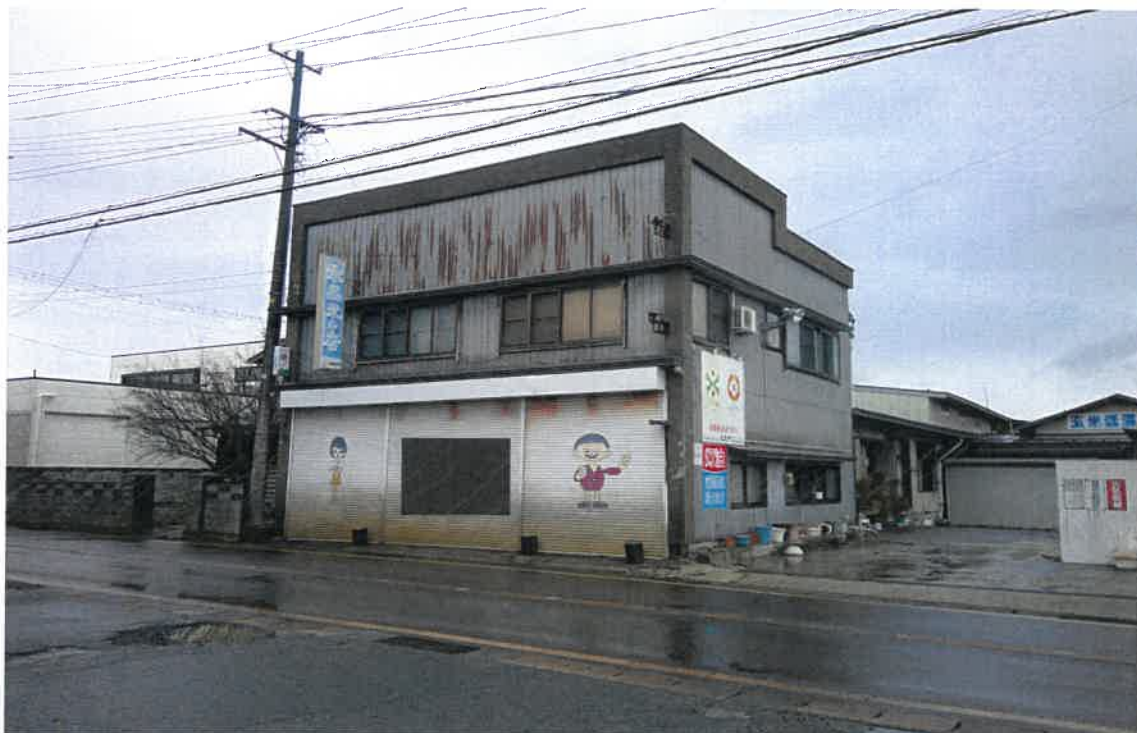
写真① (建物外観)

- 5 物件4の建物と物件5の建物(附属建物 符号6)について、第三者に貸している部分はない。店舗・居宅・倉庫として利用されていたが、現在は空き家の状態である。老朽化が進み、内外壁等の傷みも目立っている。
- 6 物件4の建物と物件5の建物(附属建物 符号6)について、法務局備え付けの建物図面と現況は大きく異なっている。登記簿上の物件4の主である建物と物件5の主である建物は結合されていて、一棟の建物となっている。

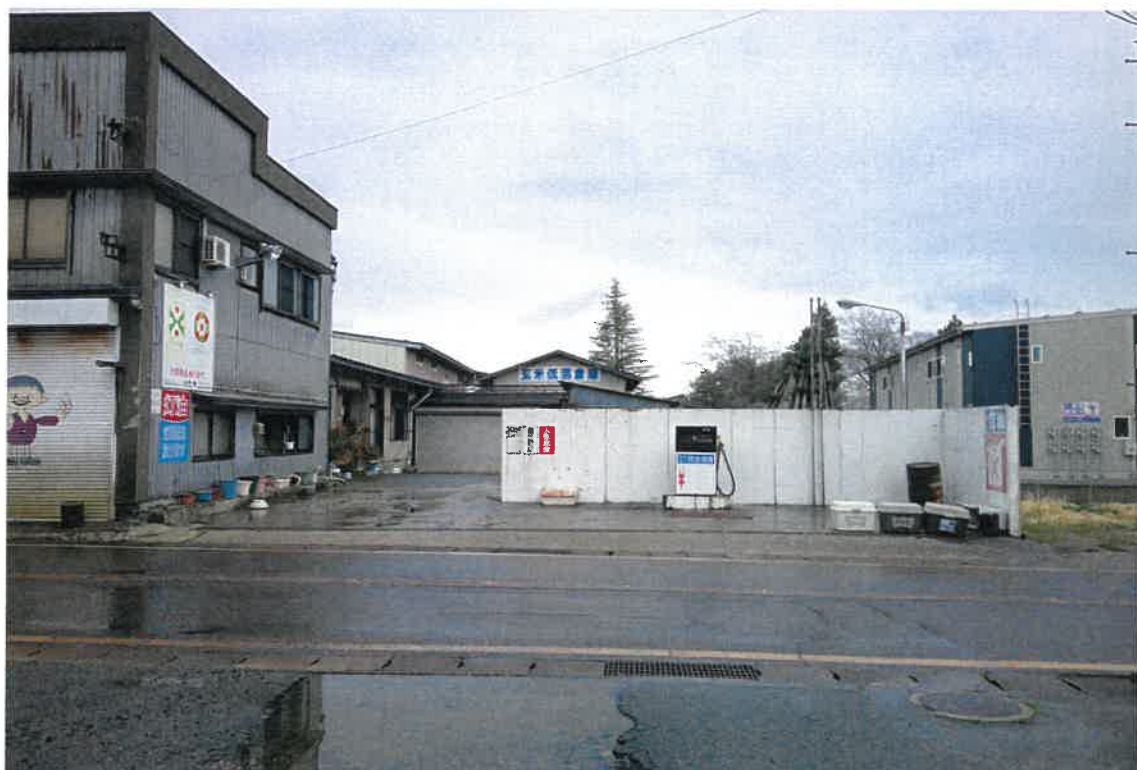
写真② (物件 1 の土地)

- 3 一体地の南西側は、公図では県道部分から続く無地番地になっているが、川西町役場によると、北西側の県道敷地になっている部分以外は、町管理の法定外公共物である。
- 4 物件1の土地の北西側県道寄り部分は、コンクリート舗装されていて、灯油の給油設備が設置されている。Aによると、昭和44年頃に灯油販売業を始めたが、その際地下に容量1万リットルの灯油タンクを2基埋設した(合計2万リットル)。5～6年前に消防署員立会いのもと、クリーニング処理を施し、現在タンクは空の状態であるとのこと。消防署からは、空のタンクに砂を入れるように指導を受けたが、現在までその処理は行っていないとのこと。なお、北西側の県道には下水道の本管が埋設されているが、物件1の地下のタンクが原因で接続できず、浄化槽を使用しているとのこと。

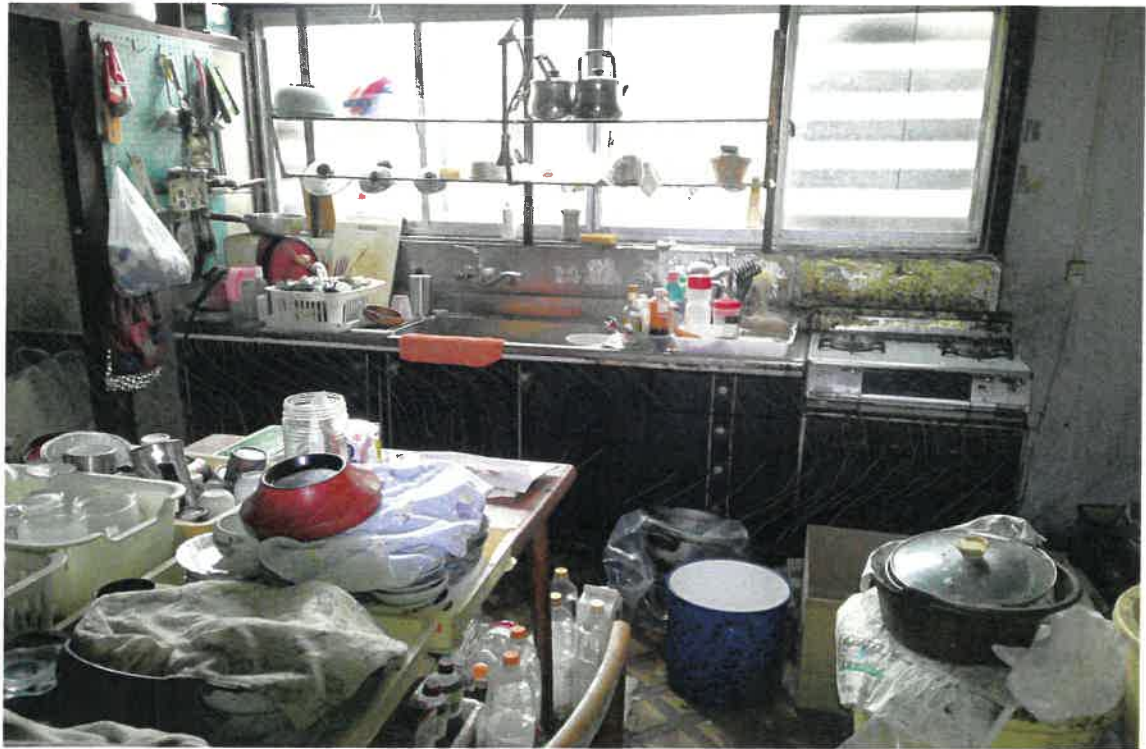
写真③(物件4の建物 1階 台所)

| 区 分 | 主である建物<br>(以下、①店舗・居宅部分、②倉庫部分、③結合部分とする。) |
|---|---|
| 保守管理の状態 | 劣る。(現況空家であり、保守管理がなされておらず、内部には生活ごみ等が見られる。) |

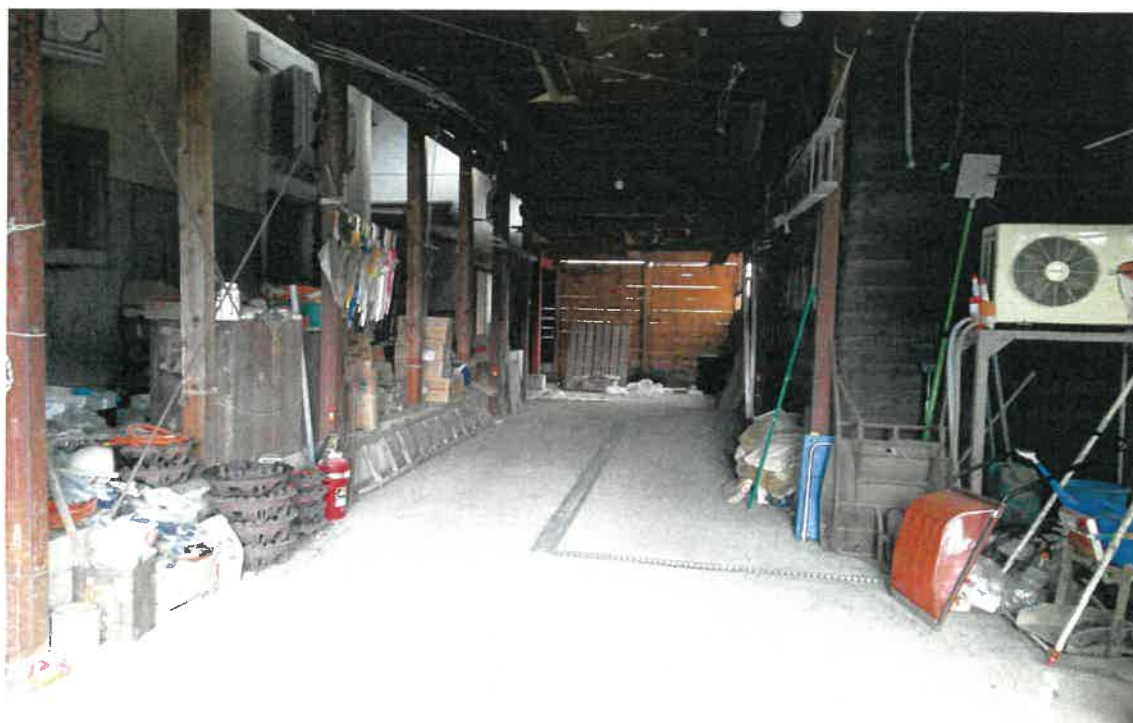
写真⑧(物件4の土地上下屋付近)

| 番号 | 特 記 事 項 |
|---|---|
| 4・5 | <p>・物件4及び5は法務局備付建物図面と現況が異なる。</p> <p>①登記簿上の物件4主である建物と物件5主である建物は結合され、一棟の建物となっている。固定資産評価証明書附属図面及び現地概測により、結合部分の面積は約16.63㎡であることから、登記簿面積に結合部分の面積を合計した面積を概測数量として採用する。結合部分の築年月日は不明であるが、固定資産評価証明書附属図面によると、S50.10.11の家屋調査時点で当該部分が既に存在しており、登記簿上の物件4主である建物がS50.7.30に増築となっていることから、同時期に建築されたものと推測されるため、結合部分の新築年月日についてはこれを採用するものとする。また、登記簿上の物件5主である建物（倉庫）は所有者への聴取や固定資産公課証明書によっても新築年が不明であるが、登記簿上、S44.4.1に主である建物に変更されていることから、築後長期間経過していると推測される。当該部分は経済的残存耐用年数を超過していると考えられることから、築年数不詳として評価を行うものとする。</p> <p>②登記簿上の物件5附属建物符号3及び4は取り壊され、これらがあつた部分に新たに未登記の倉庫が建築されている（未登記附属建物1）。固定資産評価証明書附属図面及び現地概測により1階は約57.40㎡、2階は約65.68㎡であることから、これら数量を概測数量として採用する。新築年については固定資産公課証明書に昭和63年と記載されており、現地調査から同程度の年数が経過しているものと推測されるため、新築年についてはこれを採用する。</p> <p>③物件1上には、未登記のコンクリートブロック造平家建の倉庫が存する（未登記附属建物2）。この倉庫はプロパンガスのガスボンベ格納の倉庫であり、固定資産評価証明書附属図面及び現地概測により約9.91㎡であることから、これを概測数量として採用する。所有者によれば、この倉庫は昭和44年頃に設置したとのことであり、現地調査から同程度の年数が経過しているものと推測されるため、新築年についてはこれを採用する。</p> <p>④物件5附属建物符号5及び7は取り壊され、現況存しない。</p> <p>⑤物件5附属建物符号6の新築年月日について、登記簿上、年月日不詳新築となっているが、固定資産公課証明書上では昭和34年築となっている。現地調査から同程度の年数が経過しているものと推測されることから、新築年についてはこれを採用するものとする。</p> <p>⑥登記簿上の物件5主である建物（倉庫）の北側に外壁が設置され、未登記附属建物1の西端部分に連結されており、物件5附属建物符号6の北側部分まで屋根がかけられている。当該部分の西側にはシャッターが設置されているが、南側及び東側は取り外し可能な木の板であることから下屋であるとした。</p> |

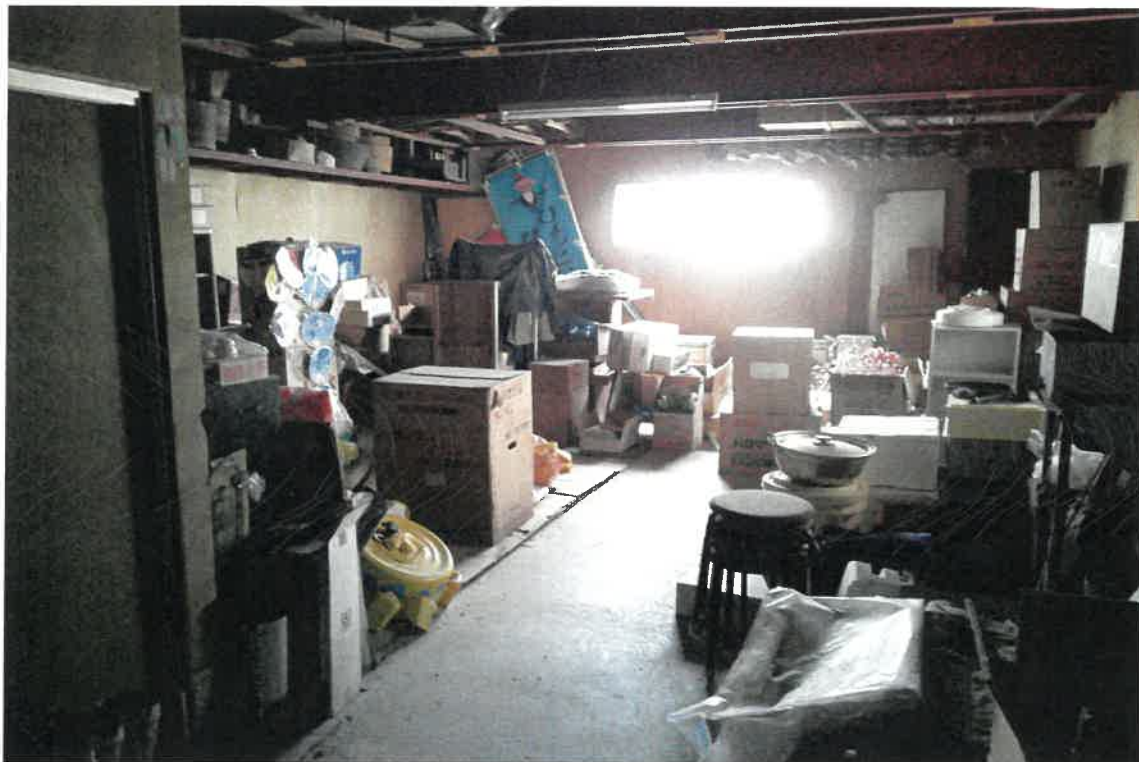
写真⑨ (物件 4 の建物 未登記附属建物 1 1 階)

| 保守管理の状態 | 劣る。（現況空家であり、保守管理がなされておらず、内部にはごみ等が散乱している。） |
