## 期 間 入 札 の 公 告

物件明細書

# 現況調査報告書

# 評 価 書

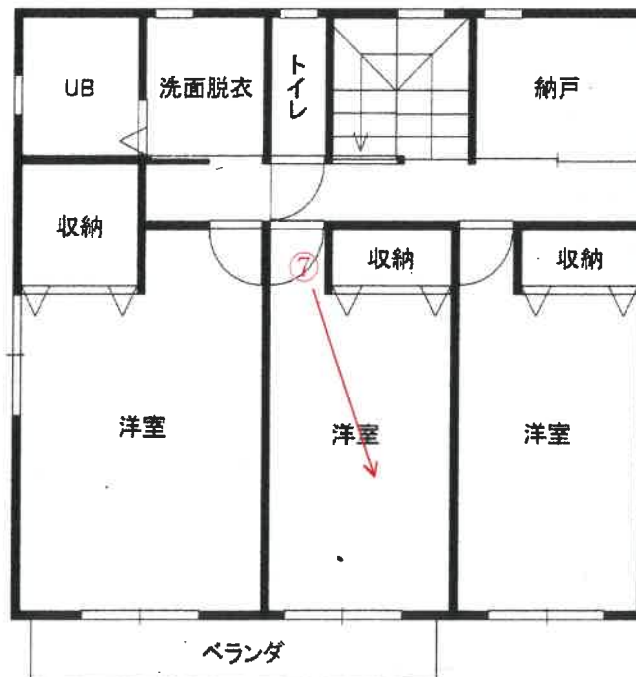
# 建物間取図

凡例：写真撮影位置方向 →

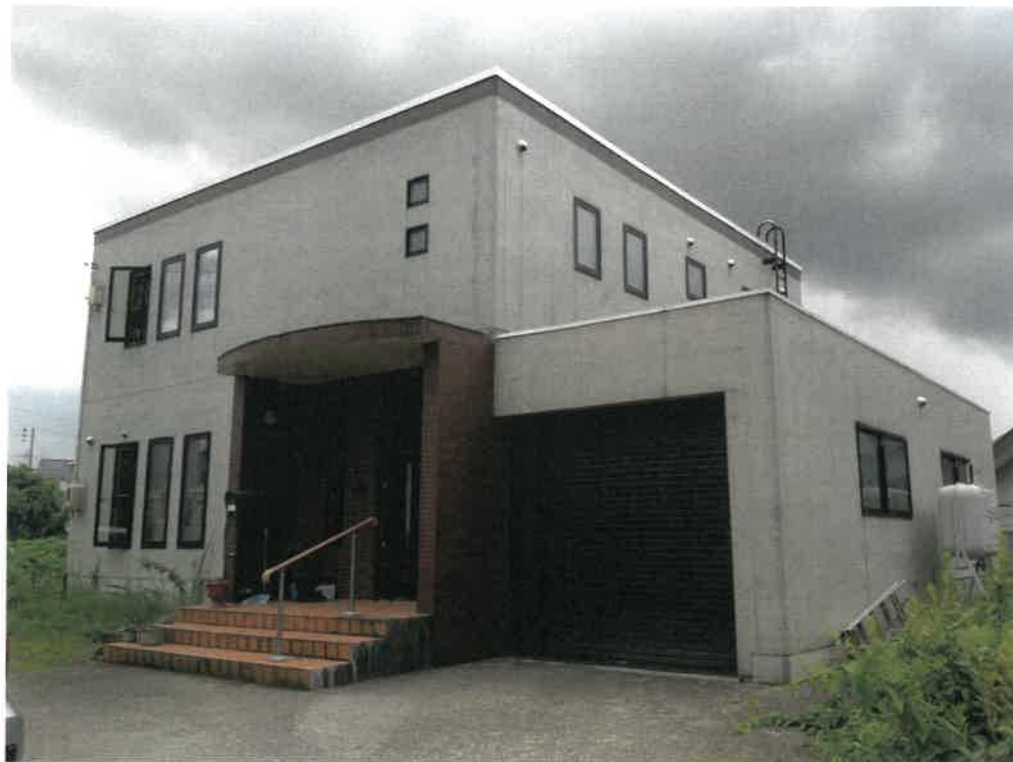
写真①(物件2 建物外観)

| 保守管理の状態 | やや劣る。（外壁の一部にひびが見られ、特に玄関庇の裏側は壁材の剥がれが見られる。所有者によれば物件2は新築以降、外壁塗装を行っていないとのことである。内部では2階廊下及び一部居室に雨漏り箇所が見られるほか、床材の劣化が見られる。） |

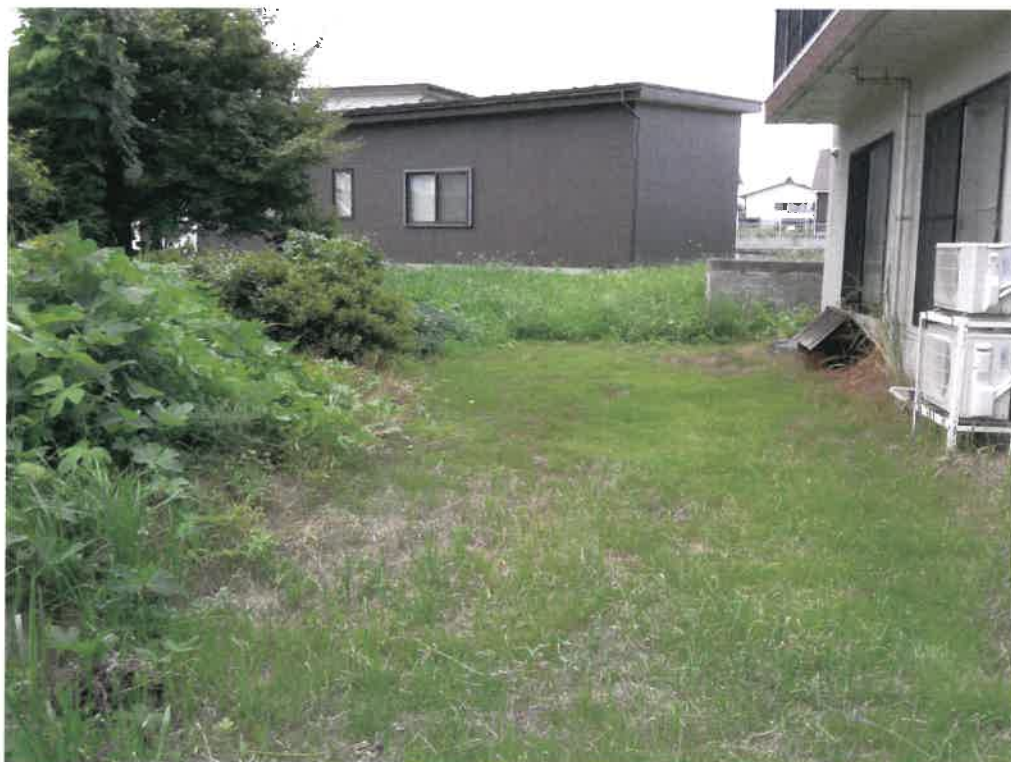
写真②(南東側境界付近)

- 1 物件1の土地の北西側、南西側及び北東側にはブロック塀が設置されており、東端には境界標があることから境界は明瞭であるが、南東側は雑種地で境界を示すものが見られず境界は不明瞭である。
- 2 物件1の土地は、行き止まり地であり敷地の北端、北西側で道路に接面している。評価人の調査によると、当該道路は、米沢市所有の管財道路であり（米沢市財政課）、建築基準法第42条2項道路（米沢市建築課）であるとのこと。
- 3 物件1の土地について、隣地所有者と境界争いはない。
- 4 物件2の建物について、第三者に貸している部分はない。
- 5 物件2の建物について、Aによると、新築以降、外壁塗装は行っていないとのこと、外壁の一部にひび、玄関底の裏側に壁材の剥がれが見られる。また、建物内部では、天井部分の亀裂、2階の廊下及び一部居室に雨漏り箇所が見られるほか、床の軋みは見られないものの、床材の劣化が見られる。
- 6 物件2の建物内の目的外動産についてはAが所有しており、第三者の物は置かれていない。
- 7 物件2の建物について、ペットは飼っていない。

| 番号 | 所 在 等 | 登 記 | 現 況 |
|---|---|---|---|
| 1 | <p>・ 物件1の北西側、北東側及び南西側にはブロック塀が設置されており、西端には境界鉄が見られるが、南東側は雑種地で境界を示すものが見当たらず、敷地の範囲はやや不明瞭である。</p> <p>・ 物件1は行止り地であり、敷地の北端、北西側で道路に面する。米沢市財政課によれば当該道路は米沢市所有の管財道路であり、また米沢市建築課によれば、当該道路は建築基準法第42条2項道路である。</p> <p>・ 物件1は建物が建っている部分を除く、敷地の半分以上がコンクリート舗装されている。</p> | | |
