期 間 入 札 の 公 告

- 1 所 在 山形市双月町一丁目
地 番 826番1
地 目 宅地
地 積 402.54平方メートル
- 2 所 在 山形市双月町一丁目 826番地1
家屋 番号 826番1
種 類 居宅
構 造 木造亜鉛メッキ鋼板ぶき2階建
床 面 積 1階118.32平方メートル
2階 65.36平方メートル
- (附属建物)
- 符 号 1
種 類 車庫
構 造 軽量鉄骨造亜鉛メッキ鋼板葺平家建
床 面 積 34.90平方メートル

現況調査報告書

評 価 書

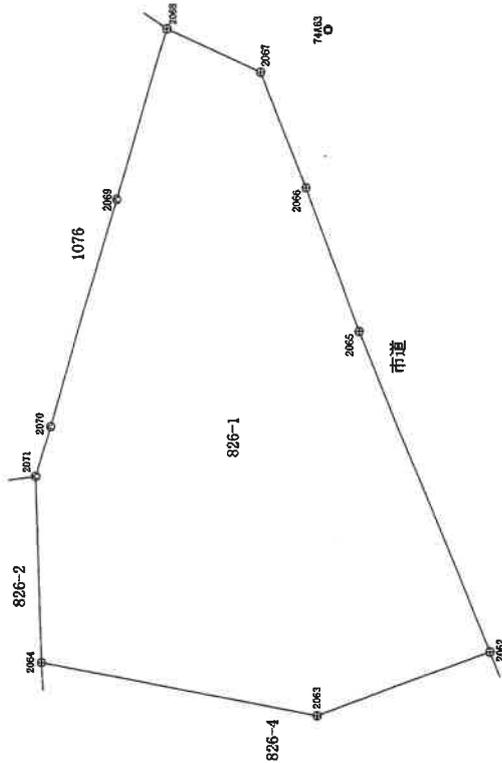
地積測量図

No.	境界標識	X	Y	(n+1-Xn-1)*Yn	辺長	No.
2064	板	-193319.434	-41942.165	-649699.882430	8.500	2071
2071	コンクリート杭	-193319.147	-41933.659	17528.289462	2.414	2070
2070	コンクリート杭	-193319.852	-41931.350	157368.356550	10.810	2069
2069	コンクリート杭	-193322.900	-41920.978	225576.782018	8.141	2068
2068	板	-193325.233	-41913.178	279770.463150	4.775	2067
2067	板	-193329.675	-41915.166	270017.499372	5.711	2066
2066	板	-193331.675	-41920.477	191702.341321	7.047	2065
2065	板	-193334.148	-41927.076	359902.020384	15.894	2062
2062	板	-193340.259	-41941.749	-79479.614355	8.515	2063
2063	板	-193332.253	-41944.649	-673497.315425	13.059	2064
				併面積	-805.080353	
				面積	402.5401765	
				地積	402.54	m ²

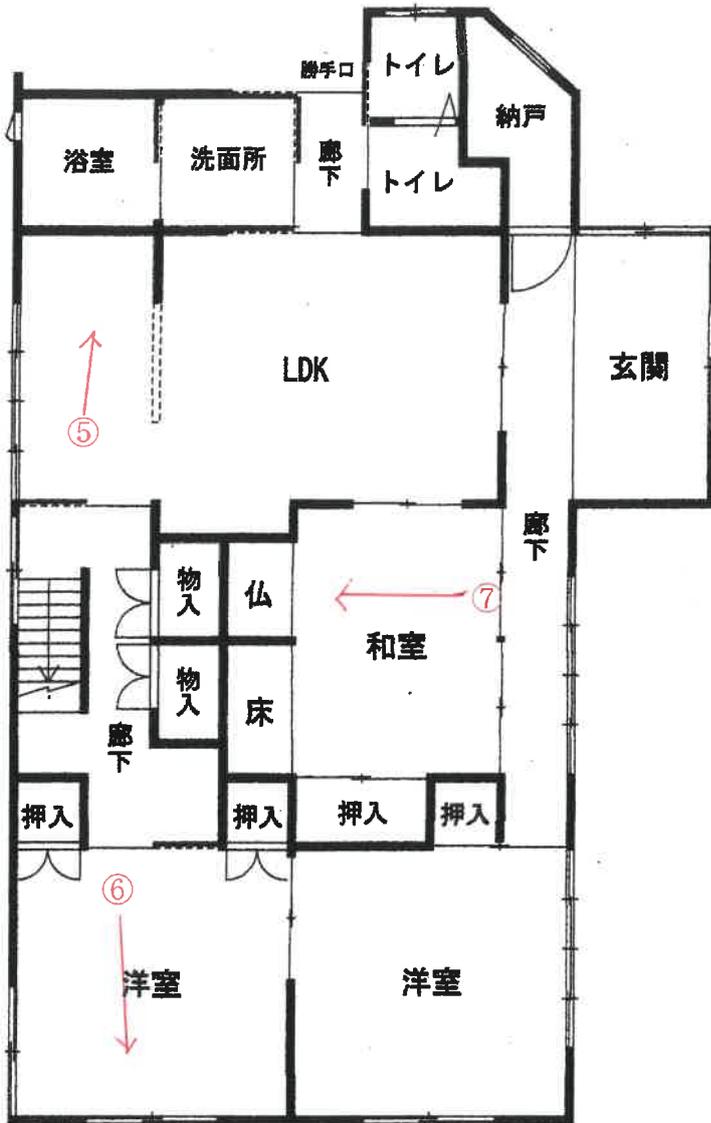
建物間取図

1階 118.32㎡ (登記床面積)

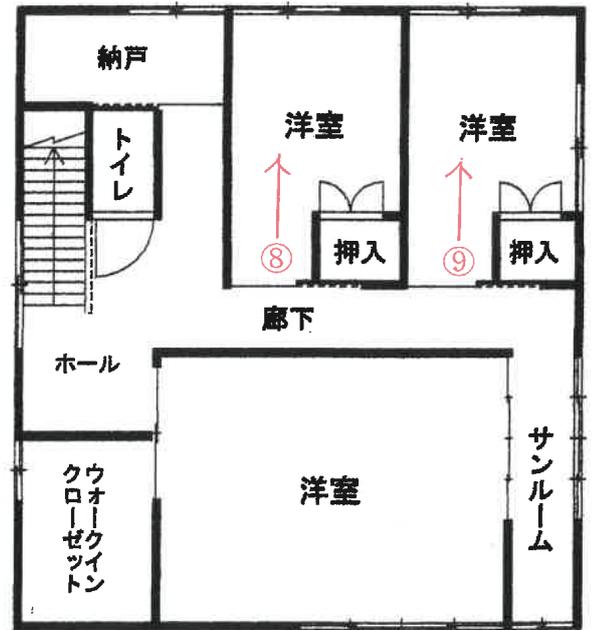
2階 65.36㎡ (登記床面積)

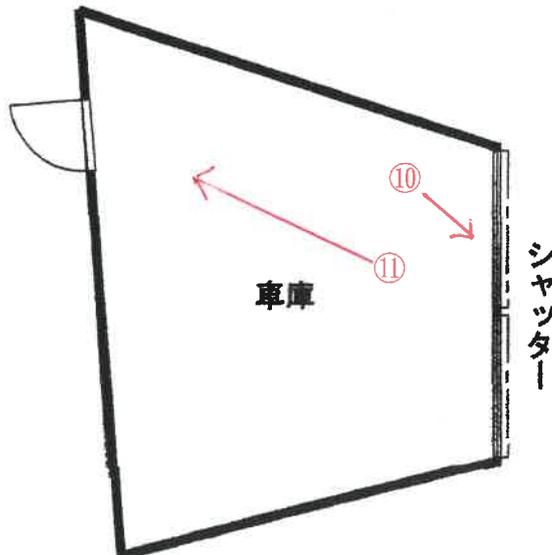
【物件2 附属建物 符号1】

1階 34.90㎡ (登記床面積)

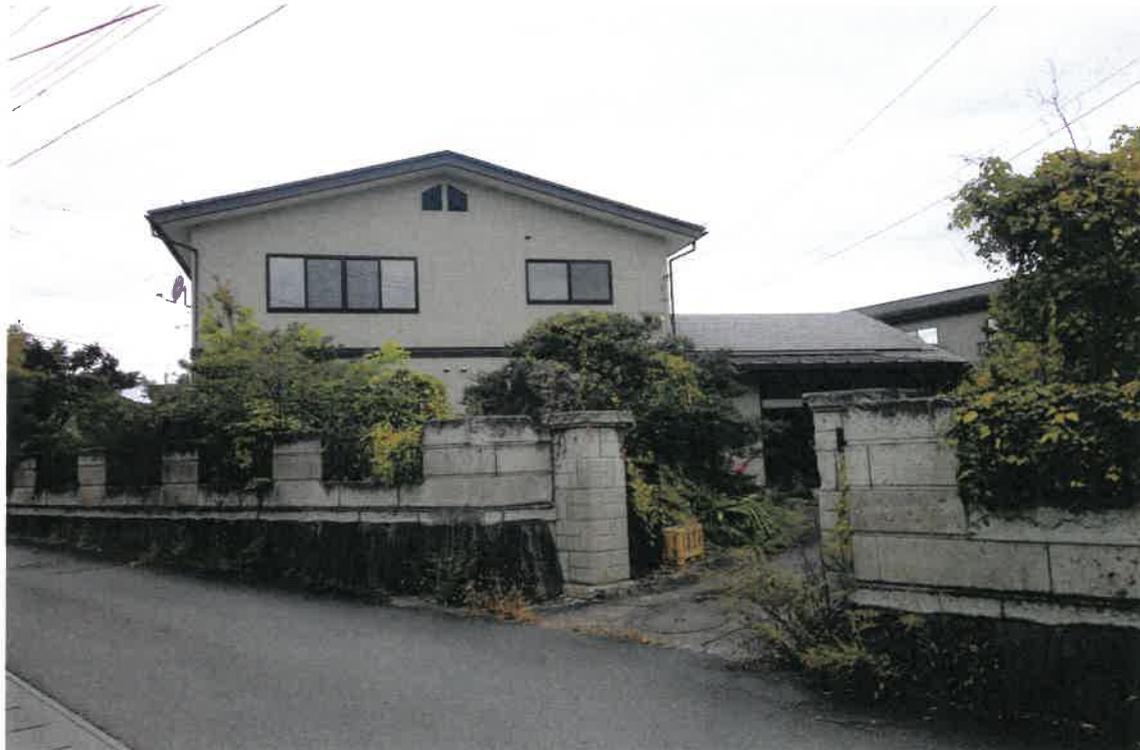
写真①(建物外観)

特記事項	<p>(1) 建物等の概況</p> <p>物件2の内、当初建築部分は築古であるが、平成19年8月23日の一部取壊、増築時にリノベーション工事を施工しており、経済的残存耐用年数の延長が認められる。建物全体の劣化の程度は経年相応であるが、和室の畳が見当たらず床板がむき出しになっており、屋内にゴミ等の廃棄物を含めた動産が多数残置され、テープによる補修済みの割れた窓ガラスが2枚存する等、維持管理の状態はやや劣る。また、当初建築部分である北側及び東側玄関付近の外壁面に蔦植物が繁茂している。なお、建物に附属する各種住宅設備等については、動作確認までではできないため、使用可能か否かについては不明である。</p> <p>建物の外壁の一部が、南西側と北側隣地境界線から50cm未満の距離となっているため民法第234条に抵触すると思料されるが、北東側隣人への聴取によると、隣地所有者と何ら紛争等は生じていないとのことであるが、詳細は不明である。</p>
特記事項	<p>(2) 有害物質の使用等</p> <p>対象建物について、建築時期・構造・種類等の要因を踏まえ現場調査を行った結果、アスベスト含有建材が使用されている可能性は否定できない。なお、アスベスト使用の詳細については専門調査機関の分析調査を要する。</p>

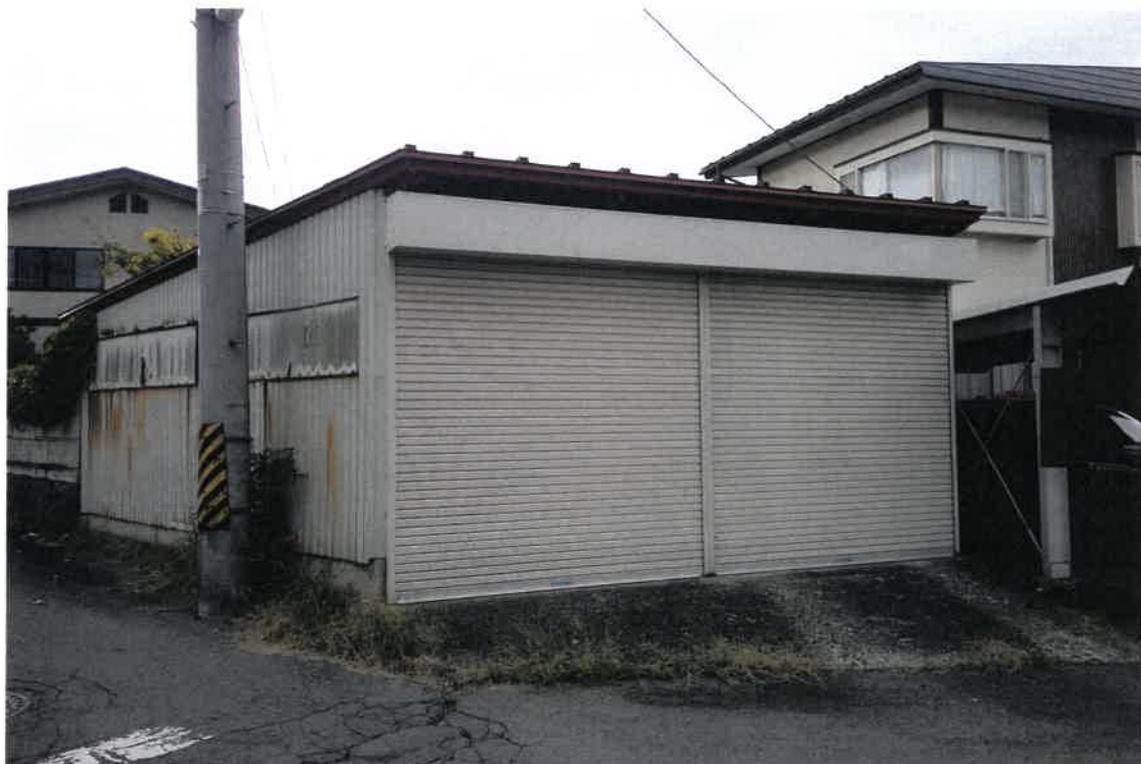
写真②(物件2 附属建物)

区分	附属建物 符号1
建築時期及び経済的残存耐用年数	<p>建築年月日： 昭和46年月日不詳</p> <p>経過年数： 約 54年</p> <p>経済的残存耐用年数： 約 1年</p>
仕様	<p>構造： 軽量鉄骨造</p> <p>屋根： 亜鉛メッキ鋼板葺</p> <p>外壁： メッキ鋼板等</p> <p>内壁： アラワシ</p> <p>天井： アラワシ</p> <p>床： コンクリート</p> <p>設備： 特に無し</p>
床面積（現況）	延床面積 34.90 m ² （登記面積と概ね一致）
現況用途等	<p>階層： 1階</p> <p>用途： 車庫、物置</p> <p>間取り： 附属資料間取図参照</p>
品等	低位
保守管理の状態	劣る
特記事項	<p>南東及び北東側壁面に損傷が存し、一部穴が生じている。</p> <p>屋内に多数の動産が残置されている。</p> <p>当該附属建物の外壁が、北東側隣地境界線から50cm未満の距離となっているため民法第234条に抵触すると思料されるが、北東側隣人への聴取によると、隣地所有者と何ら紛争等は生じていないとのことである。</p>

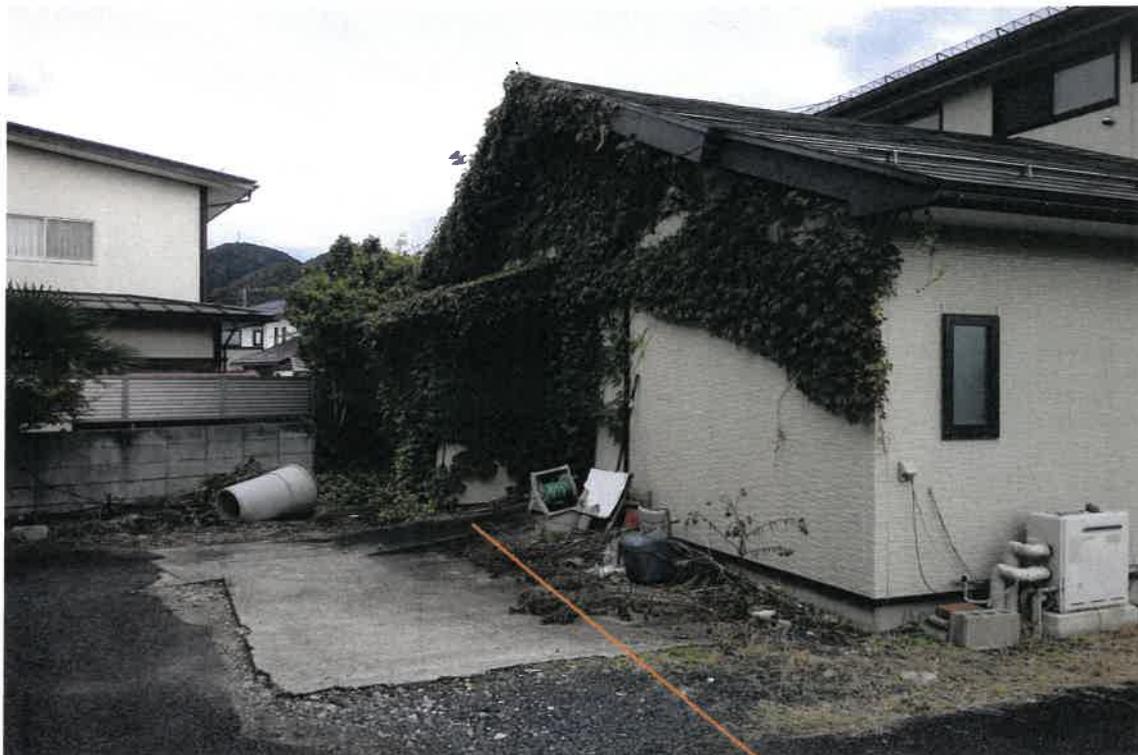
写真③(北側境界付近)

- 4 物件1の土地の北側に、物件2の建物の勝手口のドアがあるが、その外側に高さ約20cmほどのコンクリート製のスロープが設置されている。このスロープの一部が目的外土地(北側隣地・地番826番2)に跨って設置されている。この点について、目的外土地の管理者によると、平成23年以前にAが設置したものと思われるが、跨っているのはほんの一部で、特に支障はなく、Aに建てして撤去を求めたりはしていなかった、とのこと。

北側隣地(地番 826 番 2)に跨っているスロープ

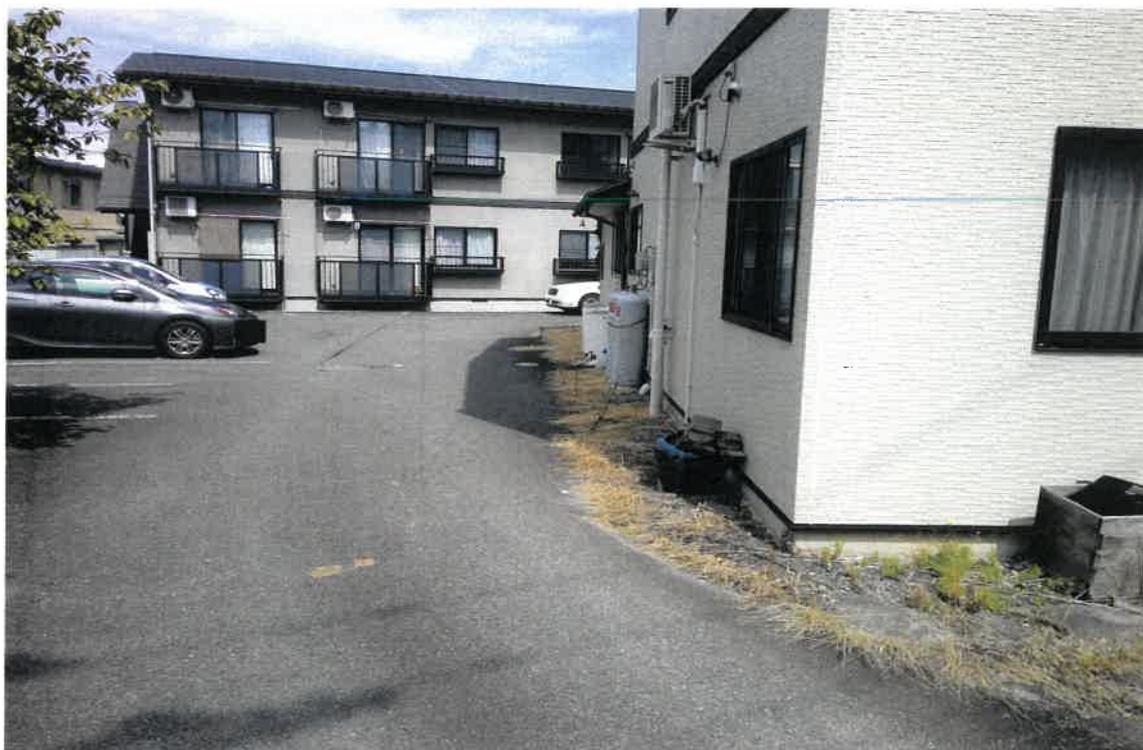
写真④(物件1 北西側境界付近)

- 1 物件1の土地について、東側及び南東側で舗装市道(建築基準法第42条1項2号道路)に接面している。なお、入り口のある南東側の接面部分の市道の幅員は、約3.8から約3.9mと狭く、この市道で幅員が4.0m以上の部分については、建築基準法第42条1項1号道路となる(評価人調査による)。なお、東側で接面している部分は、市道が交差しており、幅員は6m以上ある。北東側隣地(地番1076番)との境界にはブロック塀が設置されているため、境界は明瞭である。北側隣地(地番826番2)及び北西側隣地(地番826番4)と物件1の境界にはブロック塀等の設置はないが、境界標があり、境界は明瞭である。なお、第14条地図が作成されていることから、物件1の土地の範囲は明確になっている。

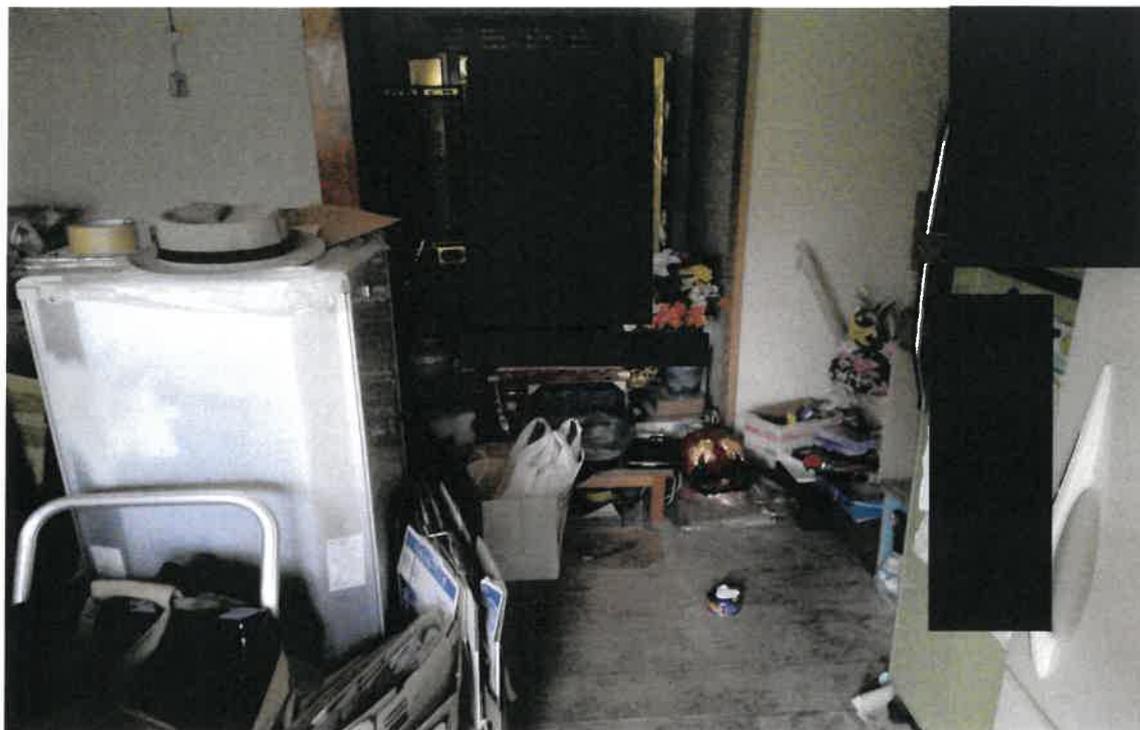
写真⑦(物件2 1階 和室)

- 7 物件2の建物内各部屋に、生活用ゴミも含めて、目的外動産が多数残置されているが、北東側隣地(地番1076番)所有者の陳述とおりでとすると、すべてAの所有物であると思われる。
- 8 物件2の建物の窓ガラスが2か所割れている部分があり、テープ等で補修されている。
- 9 物件2の建物について、雨漏りや床の軋み等の支障のある箇所は見られなかったが、実際に雨漏りしていないかは不明である。また、1階に、仏壇が置かれている和室があるが、この和室の床に畳が敷かれておらず、板敷きのままになっている。部屋の中には畳は見当たらず、なぜ畳が敷かれていないのかは不明である。

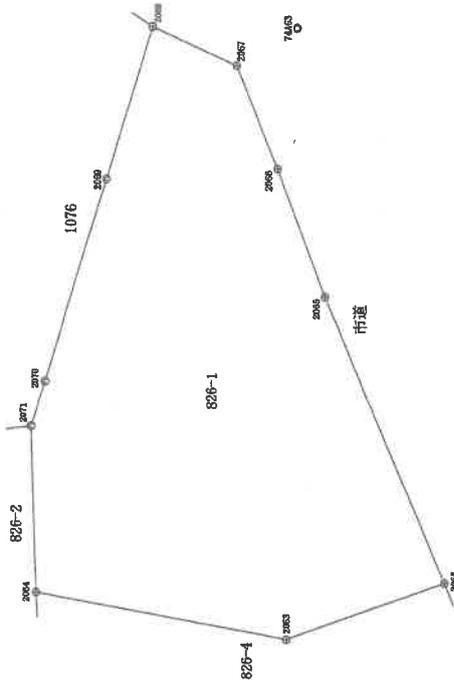
地積測量図

測点 No.	境界種類	座標 (北東座標系)		辺長	No.
		X	Y		
2084	線	-193319.434	-41942.155	8.500	2071
2071	コンクリート杭	-193319.141	-41933.969	2.414	2070
2070	コンクリート杭	-193318.852	-41931.350	10.610	2069
2069	コンクリート杭	-193322.900	-41920.978	8.141	2068
2068	線	-193325.233	-41915.178	4.776	2067
2067	線	-193329.576	-41915.188	5.711	2066
2066	線	-193331.575	-41920.477	7.047	2065
2065	線	-193334.148	-41927.076	15.694	2064
2064	線	-193340.269	-41941.749	8.615	2063
2063	線	-193352.293	-41944.549	13.059	2084
併面積				402.54	㎡
面積				402.54	㎡

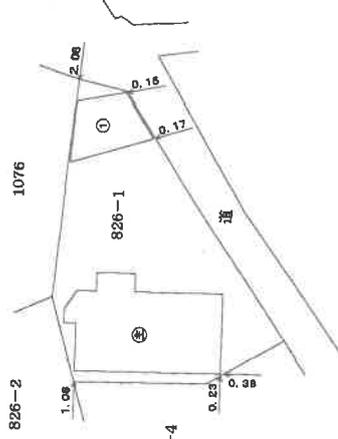
建物各階平面図

$(1.37 + 3.16) \times 1.15 / 2 = 2.60475$
 $13.85 \times 7.81 = 108.9495$
 $3.72 \times 1.82 = 6.7704$
 計 118.32465

8.37 x 7.81 = 65.3697

$5.60 \times 2.25 / 2 = 5.30000$
 $(5.08 + 6.60) \times 4.68 / 2 = 25.01480$
 $1.41 \times 5.09 / 2 = 3.58845$
 計 34.90305
