期 間 入 札 の 公 告

現況調査報告書

評 価 書

物件1~4

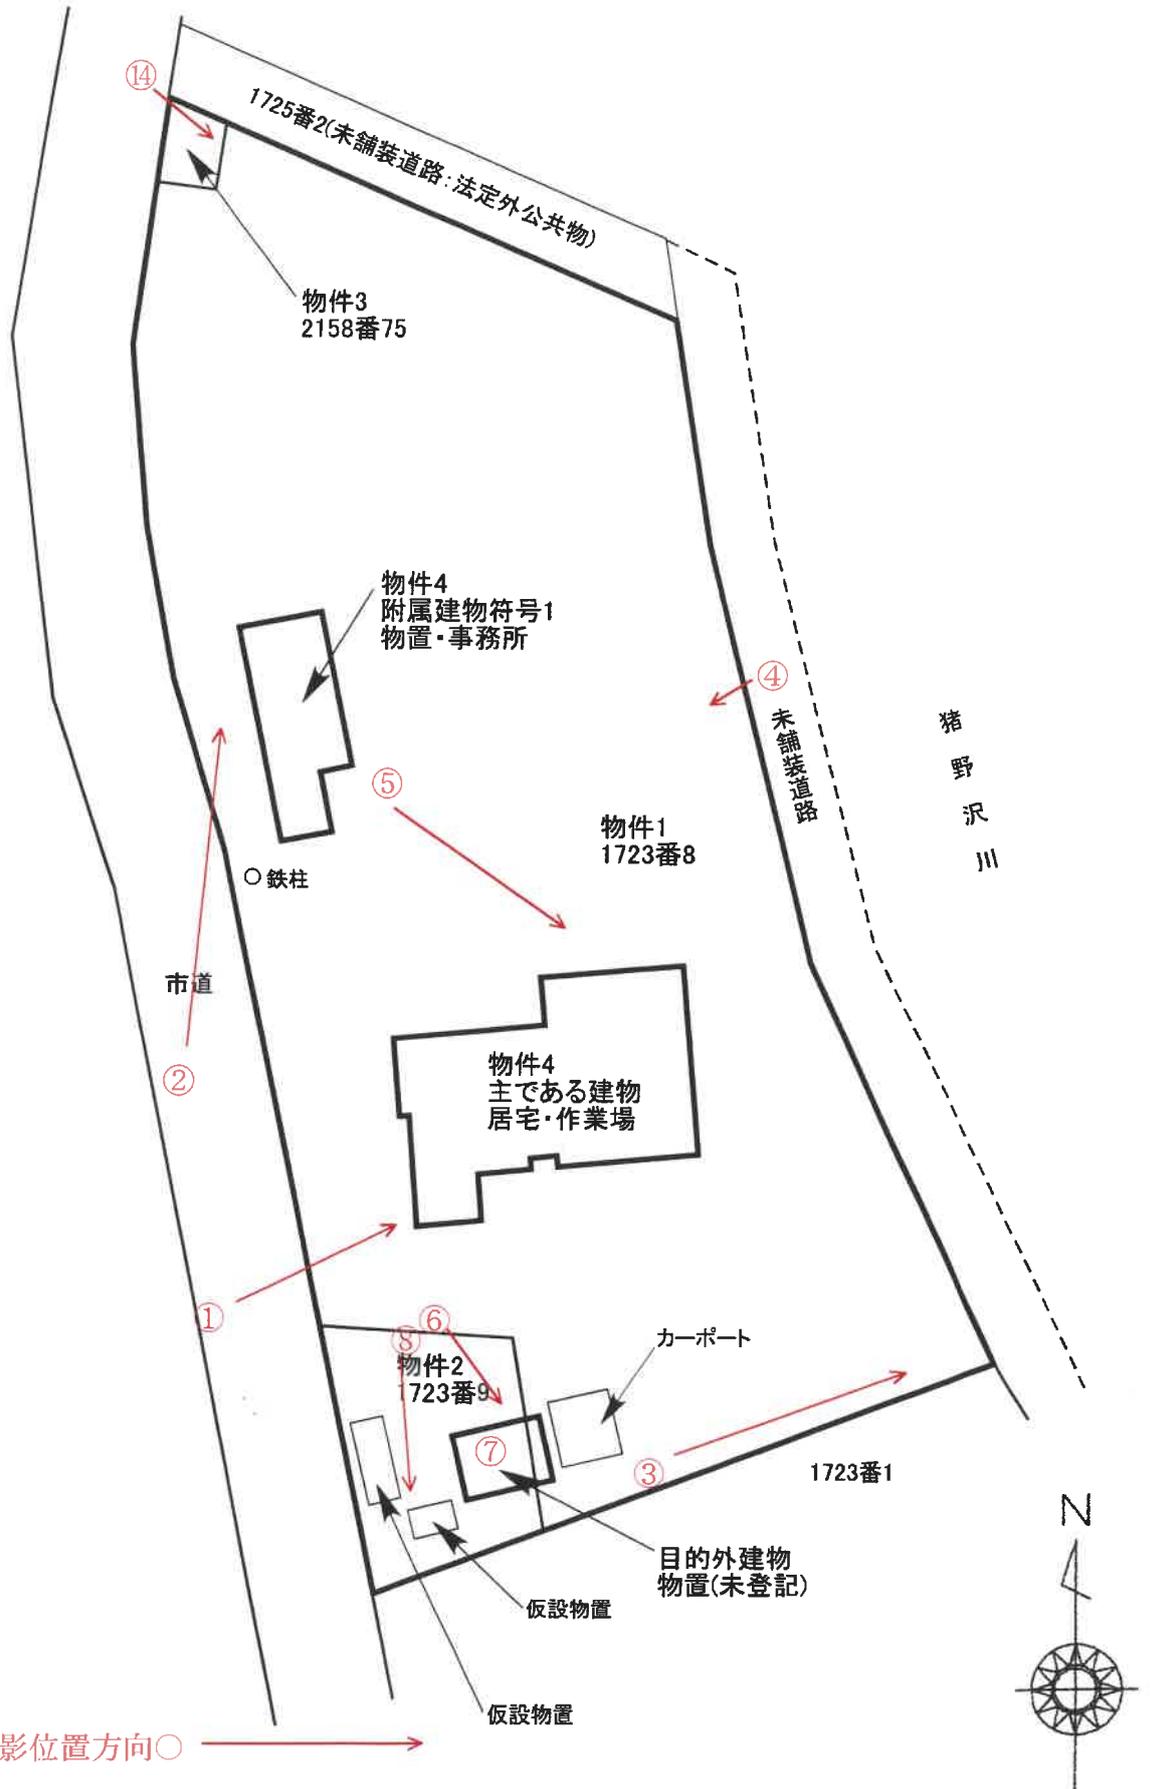
土地建物位置関係図

- 1 本件物件の状況は、公図、土地建物位置関係図、建物間取図及び添付写真のとおりである。
- 2 陳述者の陳述に沿った占有が認められる。
- 3 物件4の建物及び目的外建物の占有状況については、現場の状況、関係人の陳述及び立入調査の結果から、Aが占有するものと認定した。

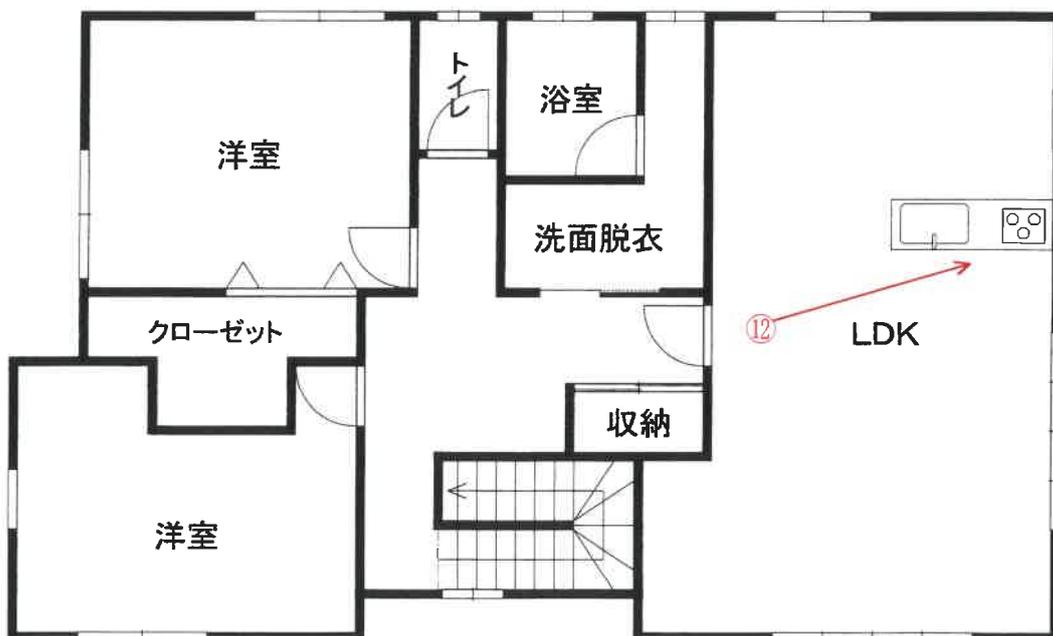
建物間取図

2階 105.46㎡(登記面積)

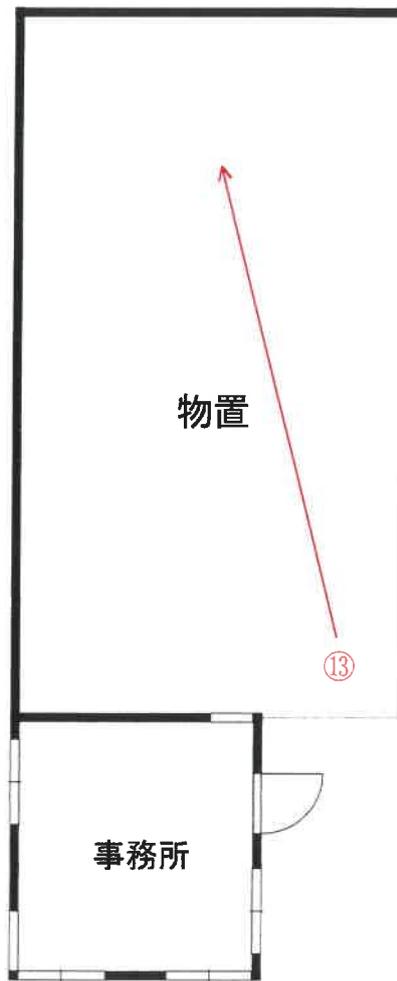
建物間取図

1階 57.70㎡(登記面積)

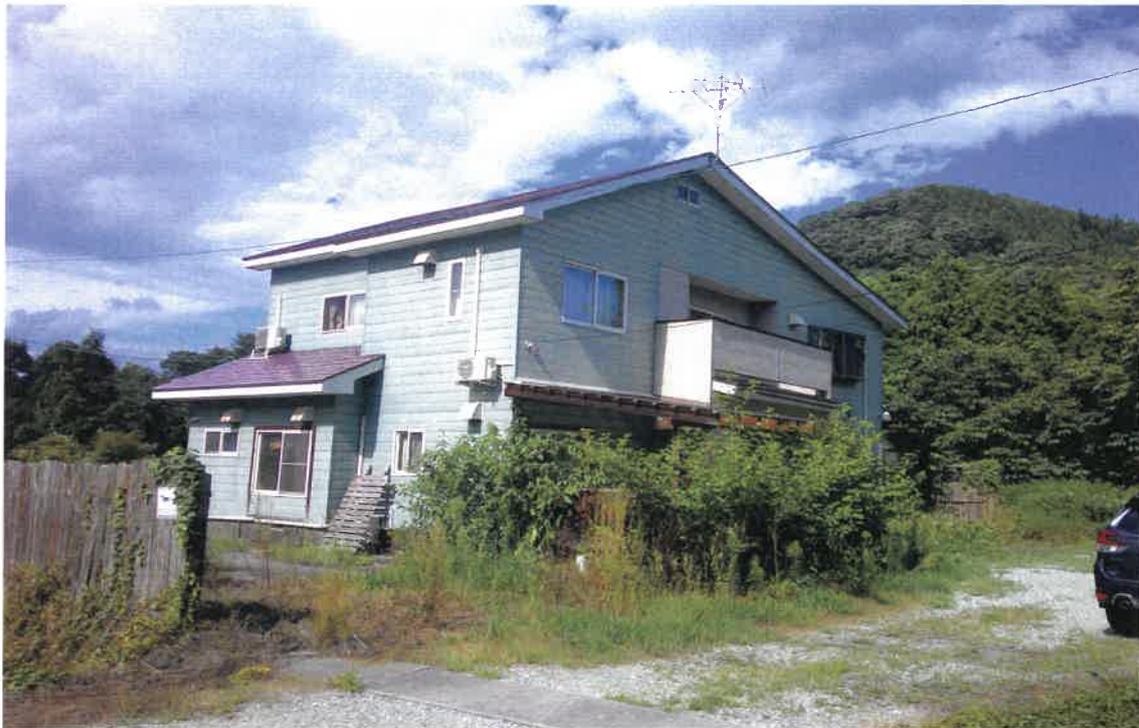
写真①(建物外観 物件4)

- 8 物件1と2の土地に跨って、未登記の目的外建物が建てられているが、物置として利用されている。
- 9 物件4の建物について、第三者に貸している部分はない。
- 10 物件4の建物について、雨漏りや床の軋み等の支障のある箇所は見られない。
- 11 物件4の建物について、Aによると、1階は作業場や犬猫の格納部屋として事業で使用しており、ドッグラン等で使用するテラスも設置されている。2階は居住部分に相当する。

区 分	主である建物
建築時期及び経済的残存耐用年数	建築年月日 : 平成15年4月22日 新築 経過年数 : 約22年 経済的残存耐用年数 : 約1年
仕 様	構造 : 木造 屋根 : 亜鉛メッキ鋼板 外壁 : 窯業系サイディング等 内壁 : ビニールクロス等 天井 : ビニールクロス等 床 : フローリング、コンクリート等 設備 : キッチン、浴室、トイレ等
床面積(現況)	1階部分について、テラス等の増築部分が存するため、建物の延床面積は概測面積である約272.53㎡を採用した。
現況用途等	階 層 : 2階建 現況用途 : 住宅・作業場 間 取 り : 附属資料間取図参照
品 等	普通
保守管理の状態	劣る
建物の利用状況	建物所有者はBであるが、現在、土地所有者Aが占有している。 詳細は現況調査報告書参照。
賃 貸 借	特になし
特 記 事 項	(1)建物等の概況(現地での確認による) 建物について、雨漏りや床の軋み等は見られないものの、経年程度の老朽化が進行している。 全体的に維持管理の状況が劣るため、一部で壁のクロスや床材の汚れや破損等が見受けられる。 (2)有害物質の使用等 対象建物について、建築時期・構造・種類等の要因を踏まえ現場調査を行った結果、アスベスト含有建材が使用されている可能性は否定できない。なお、アスベスト使用の詳細については専門調査機関の分析調査を要する。

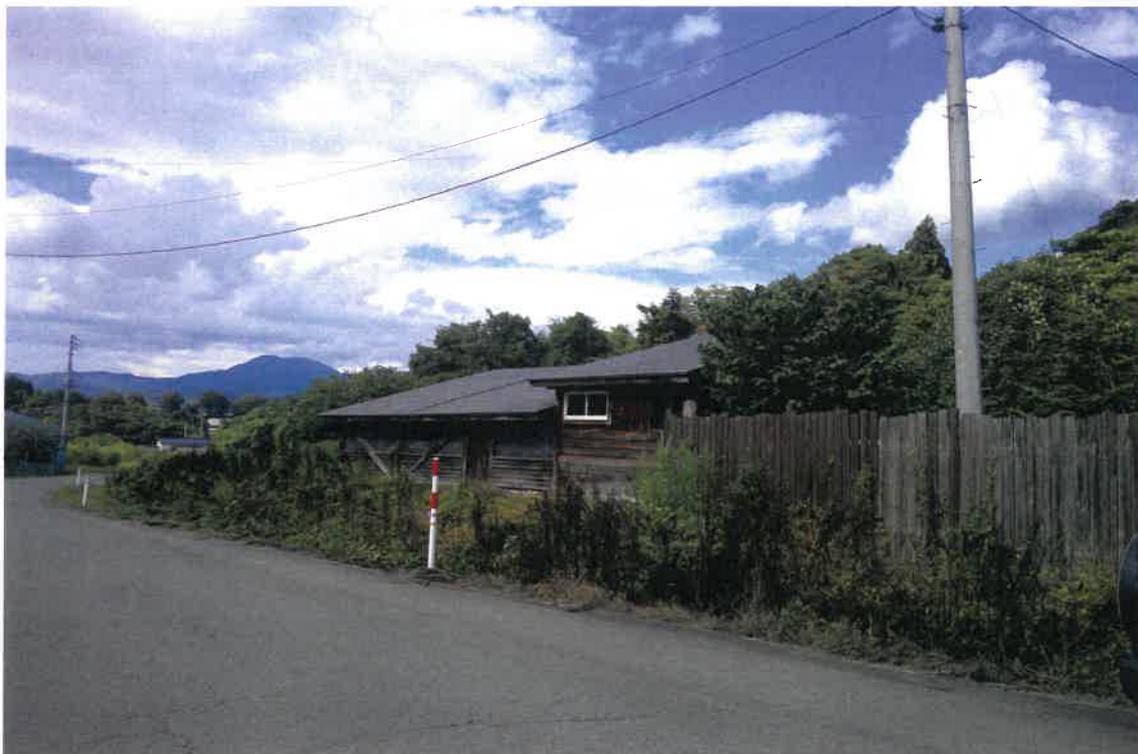
写真②(建物外観 物件4 附属建物)

- 7 物件1の土地上、西側に、物件4の建物の附属建物(符号1)がある。物置・事務所として利用されてきたが、現在は使用されていない。概要(現況)は下記のとおりである。
 - 種 類 : 物置・事務所 (登記上は「物置・車庫」)
 - 構 造 : 木造亜鉛メッキ鋼板葺平家建
 - 床面積 : 57.70㎡(概測)

区 分	附属建物符号1
建築時期及び経済的残存耐用年数	建築年月日 : 平成15年4月22日 新築 経過年数 : 約22年 経済的残存耐用年数 : 約1年
仕 様	構造 : 木造 屋根 : 亜鉛メッキ鋼板葺 外壁 : 板張り
床面積(現況)	登記面積と現況面積に相違はないものと判断し、建物の延床面積は登記面積を採用した。
現況用途等	階 層 : 平家建 現況用途 : 物置・事務所 間 取 り : 附属資料間取図参照
品 等	普通
保守管理の状態	やや劣る
建物の利用状況	建物所有者はBであるが、現在、土地所有者Aが占有している。 詳細は現況調査報告書参照。
賃 貸 借	特になし
特 記 事 項	(1)建物等の概況(現地での確認による) 建物は経年程度の老朽化が見受けられる。 (2)有害物質の使用等 対象建物について、建築時期・構造・種類等の要因を踏まえ現場調査を行った結果、アスベスト含有建材が使用されている可能性は否定できない。なお、アスベスト使用の詳細については専門調査機関の分析調査を要する。

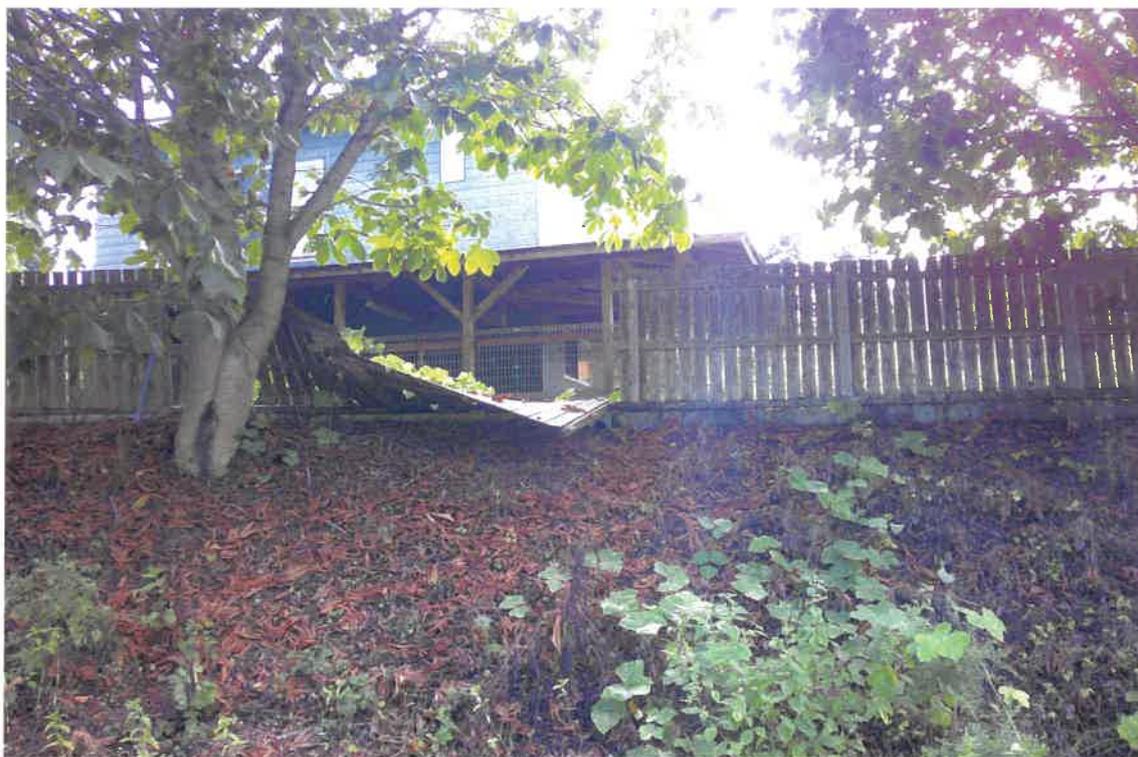
写真④(物件1 東側法面上部柵付近)

- 3 一体地の土地について、隣地所有者と境界争いはない。
- 4 物件1の土地の南側には、カーポートが設置されている。また、物件2の土地には、仮設の物置が2基設置されている。これらはすべてAの所有である。
- 5 物件1の土地の東側、法面の上に、木製のフェンスが張られている(写真④参照)が、これは物件1の東側の境界を示すものではなく、飼育している犬が逃げないように設置したものである。フェンスの一部が、風雪の影響で破損し倒れている。また、物件1の土地にいたるところに同様のフェンスが設置されているが、Aによると、敷地内でプリーダー業を行っていたため、敷地全体を野外のドッグランとするために設置したものであるとのこと。

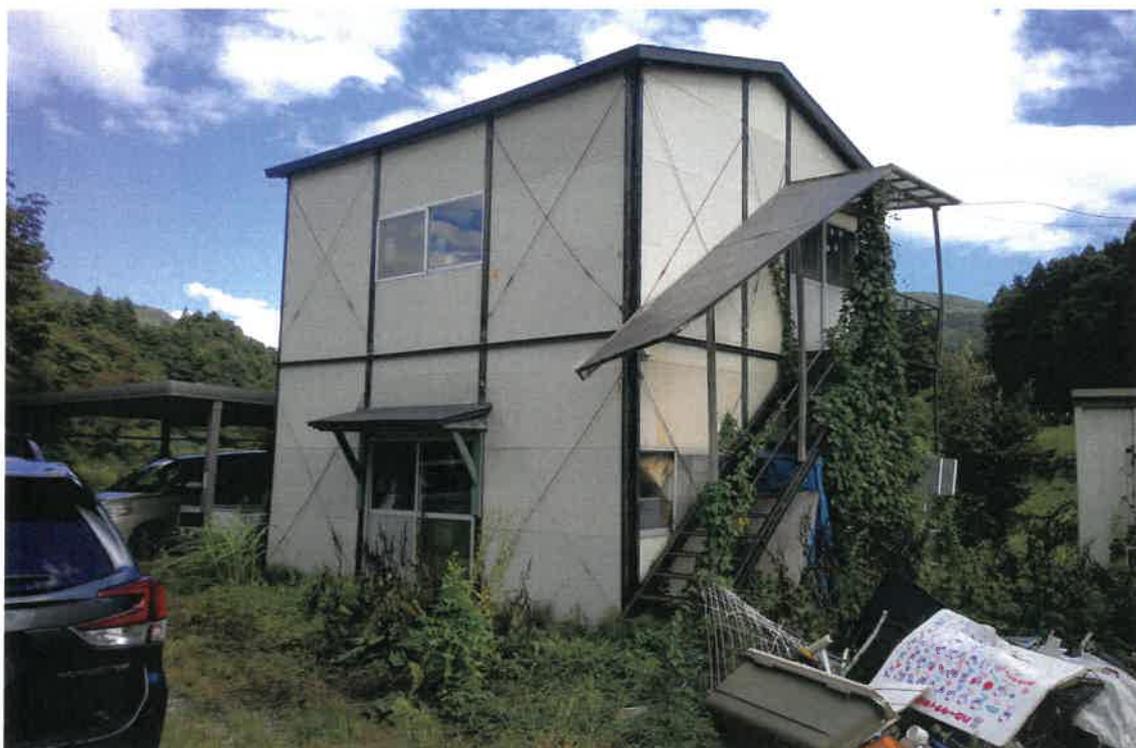
写真⑥(目的外建物外観)

目的外建物の概況 (物件1～3 関係)	
所在地	東根市大字猪野沢字楯畑道北
家屋番号	<input checked="" type="checkbox"/> ない(未登記) <input type="checkbox"/>
種類	<input type="checkbox"/> 居宅 <input type="checkbox"/> 店舗 <input type="checkbox"/> 共同住宅 <input type="checkbox"/> 工場 <input type="checkbox"/> 倉庫 <input checked="" type="checkbox"/> 物置
構造	軽量鉄骨造亜鉛メッキ鋼板葺2階建
床面積(概略)	1階 22㎡(概測) 2階 22㎡(概測)
所有者	<input checked="" type="checkbox"/> 土地所有者A <input type="checkbox"/> その他の者() <input type="checkbox"/> 不明
建築時期	年 月 日ころ <input checked="" type="checkbox"/> 不明
建築者	<input type="checkbox"/> 現所有者 <input checked="" type="checkbox"/> その他の者(Aの夫) <input type="checkbox"/> 不明
その他の事項	<ol style="list-style-type: none"> 1 目的外建物について、Aの夫がブリーダー業を行っていた時に、事務所兼物置として利用していたが、現在事務所としては利用していない。 2 建物の外に鉄製の階段が設置されているが、錆びていて踏み板が抜け、落ちかかっている箇所がある。 3 建物内に残置物があるが、Aの所有になるもので、第三者所有のものは置いていない。 4 目的外建物について、Aの夫が建築したものであるが、建築時期についてはAは明確には把握しておらず、平成15年4月に物件4の建物が新築された後から、Aが平成18年に転居してくるまでの間に建てられたものであるとのこと。
