## 期 間 入 札 の 公 告

# 現況調査報告書

(物件1、2)

# 評 価 書

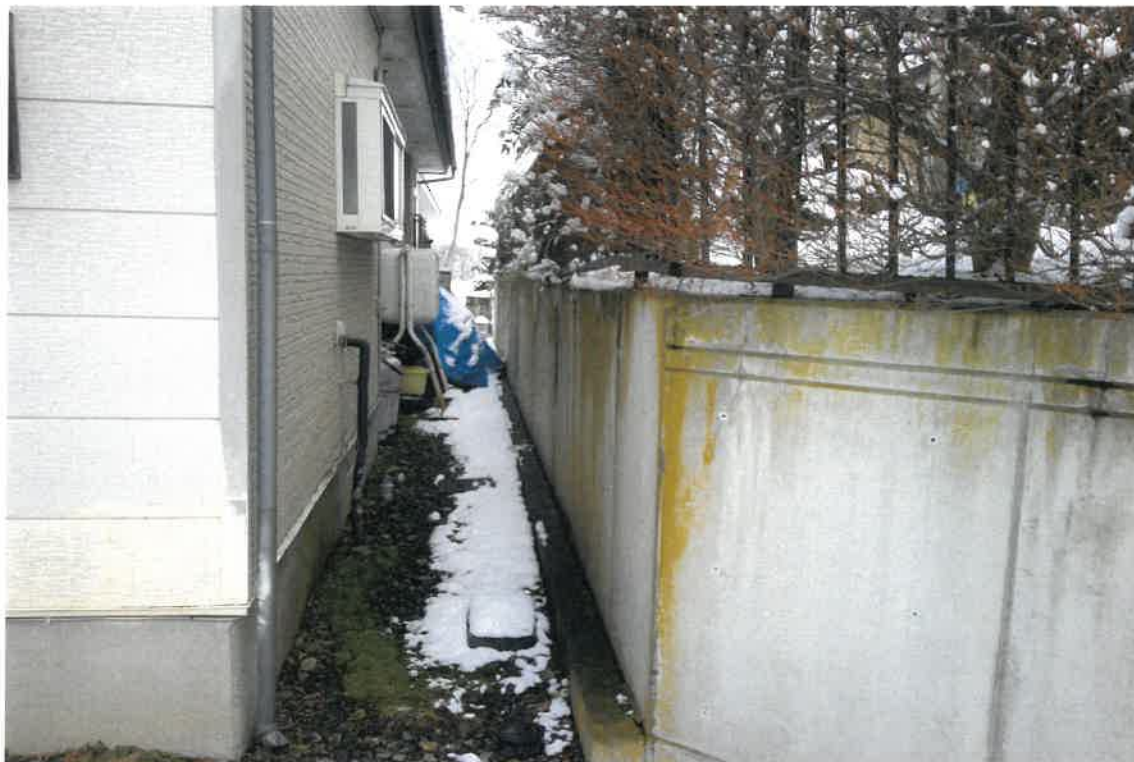
写真③(物件1 南側境界付近)

- 1 物件1の土地について、東側で、舗装私道(建築基準法第42条1項5号位置指定道路)に接面している。
- 2 物件1の土地について、隣地所有者と境界争いはない。
- 3 物件1の土地は、物件2の建物の敷地として利用されており、第三者に貸している部分はない。
- 4 物件1の土地は、盛土になっており、北側、西側及び南側には、高さ約1.2～1.5mのコンクリートの擁壁が設置されている。物件2の建物の玄関は、階段を上った2階に設置されている。
- 5 物件1の土地には、東側に、浸透枳が設置されている。これは、雨水などを一時的に側壁や枳の底から地中へ浸透させるための集水設備で、Aの陳述によると、下水道の引き込みがないため、雨水等を地下にしみ込ませている。地中に浸透させることで、道路の冠水や浸水被害を軽減する役割もある。
- 6 物件1の土地にある定着物として、庭木、庭石等がある。
- 7 物件2の建物は、登記上は、地下1階、1階、2階の2階建てとなっているが、地下1階は、接面道路と等高である。物件1の土地は盛土になっており、地下1階は車庫兼物置として利用されていることから、実質的には1階である。したがって、本件では、物件2の建物を、3階建てとする。なお、1階の車庫兼物置には、建物内部からは入ることはできず、外からシャッターを開けて入る構造になっている。
- 8 物件2の建物は、Aが居住し占有している。第三者に貸してはいない。
- 9 物件2の建物で、雨漏りは見られないものの、外壁や床には、亀裂や損傷が見られ、軒天の一部にも損傷や雨のシミが見られる。
- 10 物件2の建物は、2階東側LDK部分を増改築しており、また3階の洋室部分を改築している。
- 11 物件2の建物は、下水道が設置されておらず、トイレは浄化槽を利用している。
- 12 物件2の建物には、2階と3階の階段の踊り場に収納スペースがある。
- 13 物件2の建物内で、犬を飼っているが、柱や壁に引っかき傷は見られない。

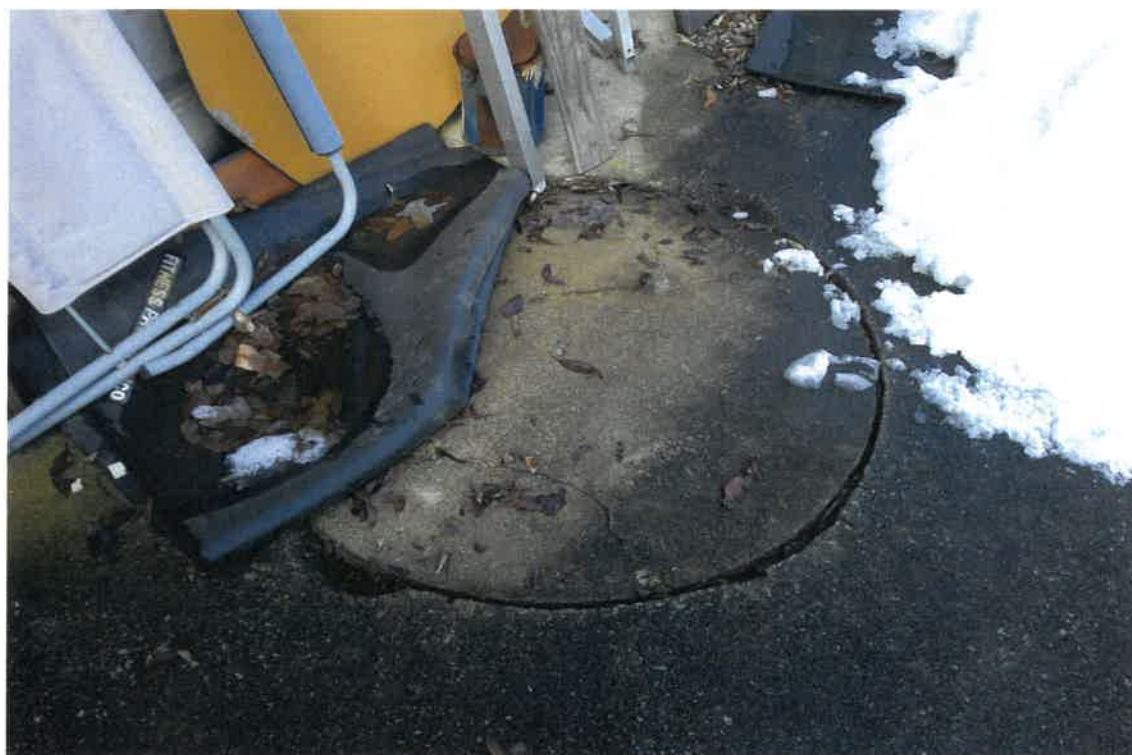
写真④(物件1 東側 浸透柵蓋)

<p style="text-align: center;">特 記 事 項</p>	<p>土壌汚染の可能性：本物件について土壌汚染対策法 6 条 1 項に基づく要措置区域及び同法 11 条 1 項に基づく形質変更時要届出区域の指定は無く、水質汚濁防止法上の有害物質使用特定施設の届出もない。但し、土壌汚染の有無は指定調査機関などの専門家による土壌汚染状況調査でなければ確定はできない。</p> <p>埋蔵文化財の有無：本物件は文化財保護法による周知の埋蔵文化財包蔵地には含まれていない。</p> <p>地下埋設物の有無：現地調査、地歴調査等による限りにおいて、地下埋設物が存在する可能性は低いですが、詳細な調査を行ったものではなく確定はできない。</p> <p>土砂災害防止法による規制：土砂災害警戒区域、土砂災害特別警戒区域の指定はない。</p> <p>その他：① 東根市洪水ハザードマップによれば、本件土地は洪水浸水想定区域外となっている。</p> <p>② 画地の東端付近に浸透枡が設置されており、定期的なメンテナンスの必要性和相応の費用負担が生じる。</p>
--	---
