期間入札の公告

- 1 所 在 南陽市柵塚字塚田二
地 番 199番4
地 目 公衆用道路
地 積 107平方メートル
持分5分の1
- 2 所 在 南陽市柵塚字塚田二
地 番 199番5
地 目 宅地
地 積 167.99平方メートル
- 3 所 在 南陽市柵塚字塚田二 199番地5
家屋 番号 199番5
種 類 居宅
構 造 木造亜鉛メッキ鋼板葺平家建
床 面 積 82.22平方メートル

現況調査報告書

評 価 書

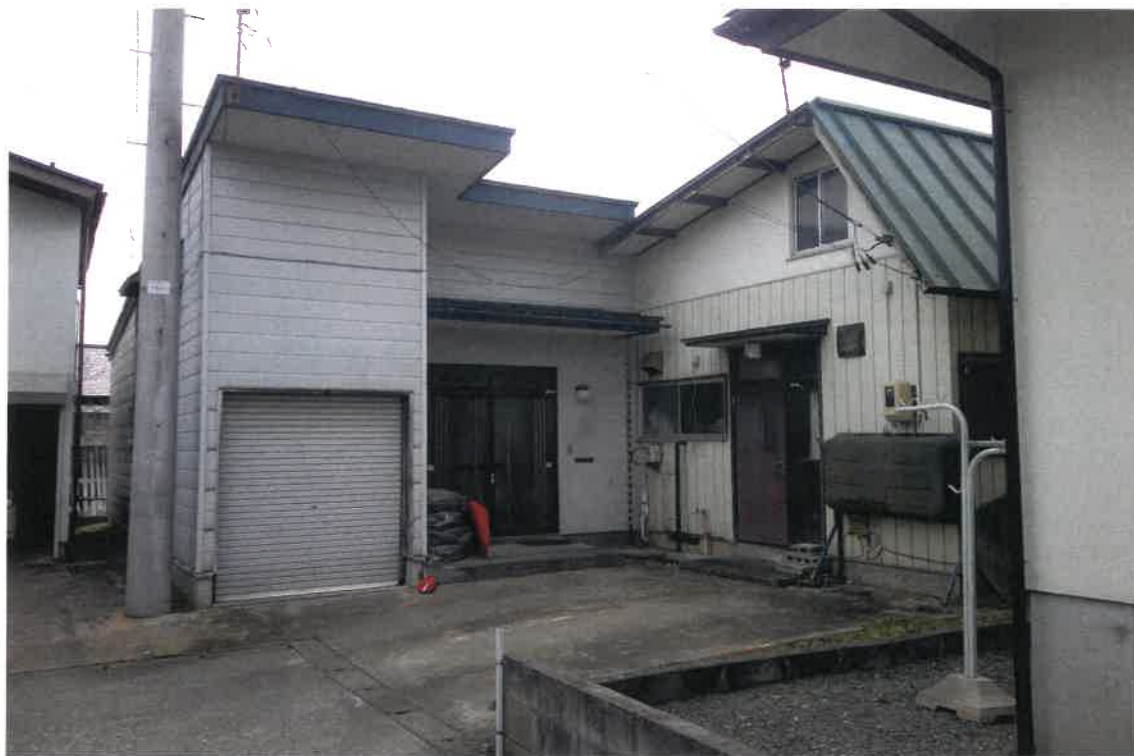
写真①(物件3 建物外観)

イ. 区分	主である建物
建築時期及び経済的残存耐用年数	建築年月日 昭和55年11月21日新築 平成4年7月26日増築 経過年数 約45年 経済的残存耐用年数 約3年
仕様	屋根 亜鉛メッキ鋼板 外壁 サイディング・カラー鉄板 ほか 内壁 ビニールクロス・ボード・合板・表し ほか 天井 ビニールクロス・ボード・板張・合板・表し ほか 床 フローリング・畳・ビニールシート ほか 建具 木製建具・アルミサッシュ ほか 設備 電気・便所（水洗）・上水道 その他 なし
床面積（現況）	82.22 m ²
現況用途等	現況用途 居宅 間取り 建物間取図のとおり
品等	やや劣る
保守管理の状態	やや劣る
建物の利用状況	現況調査報告書のとおり
特記事項	附加物・従物：下屋 その他：建物南側部分に雨漏りが存する。

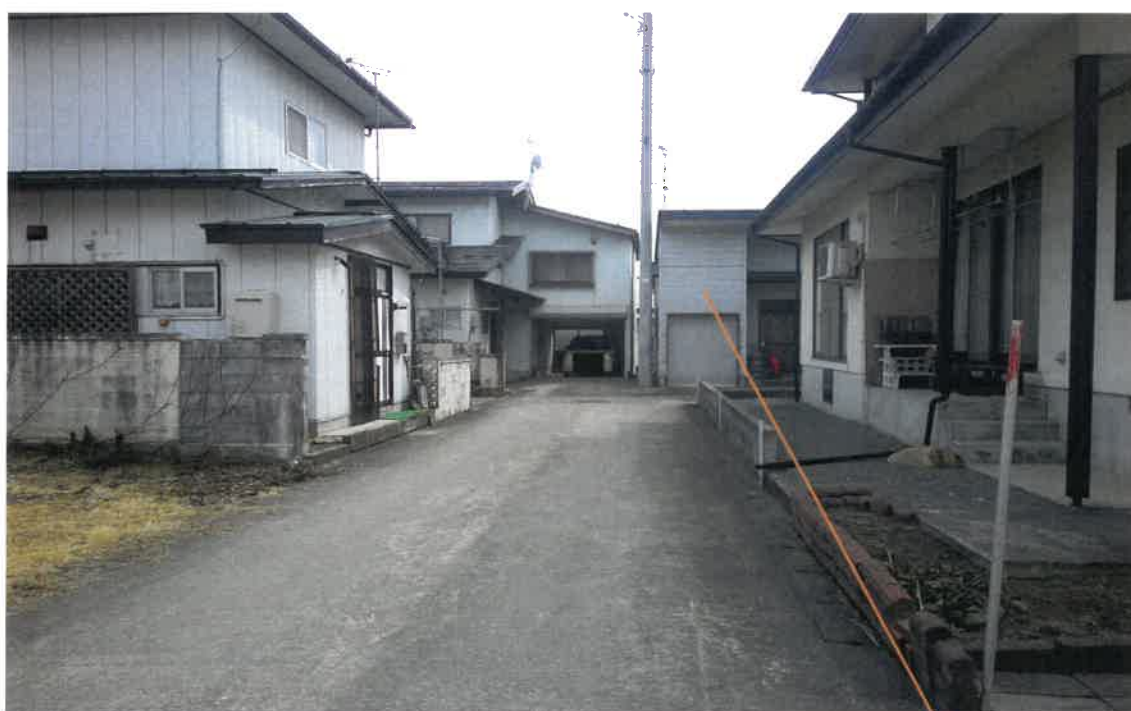
写真②(物件1 公道接道付近から物件3の建物方向を撮影)

不動産の表示	「物件目録」のとおり
住居表示	住居表示未実施
土地	物件1
現況地目	<input type="checkbox"/> 宅地（物件 ） <input checked="" type="checkbox"/> 公衆用道路（物件1 ） <input type="checkbox"/> 農地（物件 ） <input type="checkbox"/> 雑種地（物件 ） <input type="checkbox"/> 山林（物件 ） <input type="checkbox"/> <input type="checkbox"/>
形状	<input type="checkbox"/> 公図のとおり <input checked="" type="checkbox"/> 地積測量図のとおり <input type="checkbox"/> 建物図面（各階平面図）のとおり <input type="checkbox"/> 土地建物位置関係図のとおり <input type="checkbox"/>
占有者及び占有状況	<input checked="" type="checkbox"/> 土地所有者ら <input checked="" type="checkbox"/> その他の者 <input type="checkbox"/> 上記の者が本土地上に、下記目的外建物を所有し、占有している <input type="checkbox"/> 上記の者が駐車場として使用し、占有している <input type="checkbox"/> 上記の者が更地の状態で占有している <input checked="" type="checkbox"/> 上記の者が、舗装された道路として利用している <input type="checkbox"/> 「占有者及び占有権原」のとおり <input type="checkbox"/>
その他の事項	<input checked="" type="checkbox"/> 1 物件1の土地の北側で、幅員約3.5mの舗装市道（建築基準法第42条2項道路）に接面している。 2 物件1の土地は、建築基準法第42条1項5号道路として、位置指定を受けている（昭和55年5月20日第67号）。 3 物件1の土地所有者であるAの共有持分は、5分の1である。

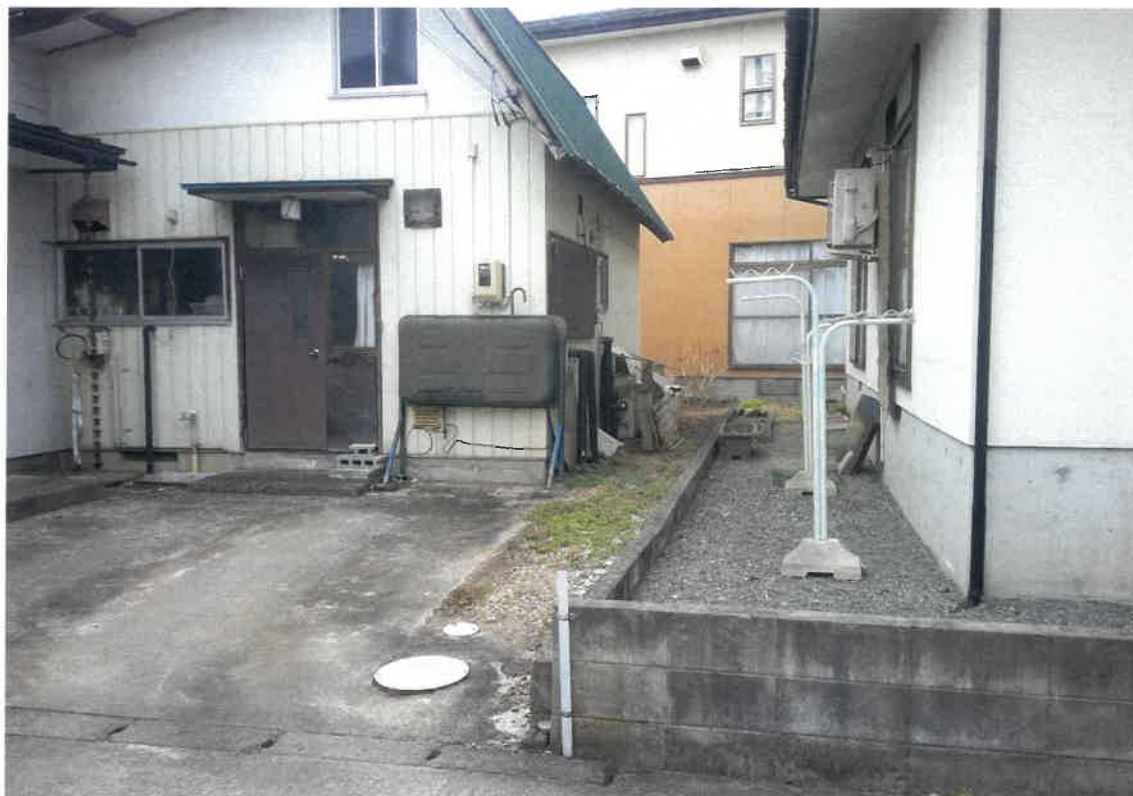
写真③(物件2 北側境界付近)

- 1 物件2の土地は、物件3の建物の敷地として利用されており、北東側で、物件1の土地に隣接している。北側及び西側の境界には、コンクリートブロックの土留めが設置されており、南側には、高さ約1.5mのコンクリートの擁壁が設置されているため、境界は明瞭であるが、東側は、隣地(地番199番6)との境界に一部ブロックの土留めはあるものの、境界としては不明瞭である。
- 2 物件2の土地は、隣地所有者と境界争いはない。
- 3 物件2の土地には、定着物として、土留め、擁壁、庭木等があり、工作物としてピザ窯がある。
- 4 物件3の建物は、Aが居住し占有している。第三者には貸していない。
- 5 物件3の建物の南側に、下屋が設置されているが、かなり破損している。
- 6 物件3の建物は、築後46年経過しており、全体的に老朽化が目立つ。建物内の壁や廊下も傷んでおり、南側の洋室では、何か所も雨漏りしており、天井からビニール袋をぶら下げて、応急処置をしているが、屋根や天井裏などの根本的な修理はしていない。
- 7 物件3の建物内で、現在は飼っていないが、3年ほど前まで猫を飼っており、柱や壁の一部に引っかき傷が残っている。

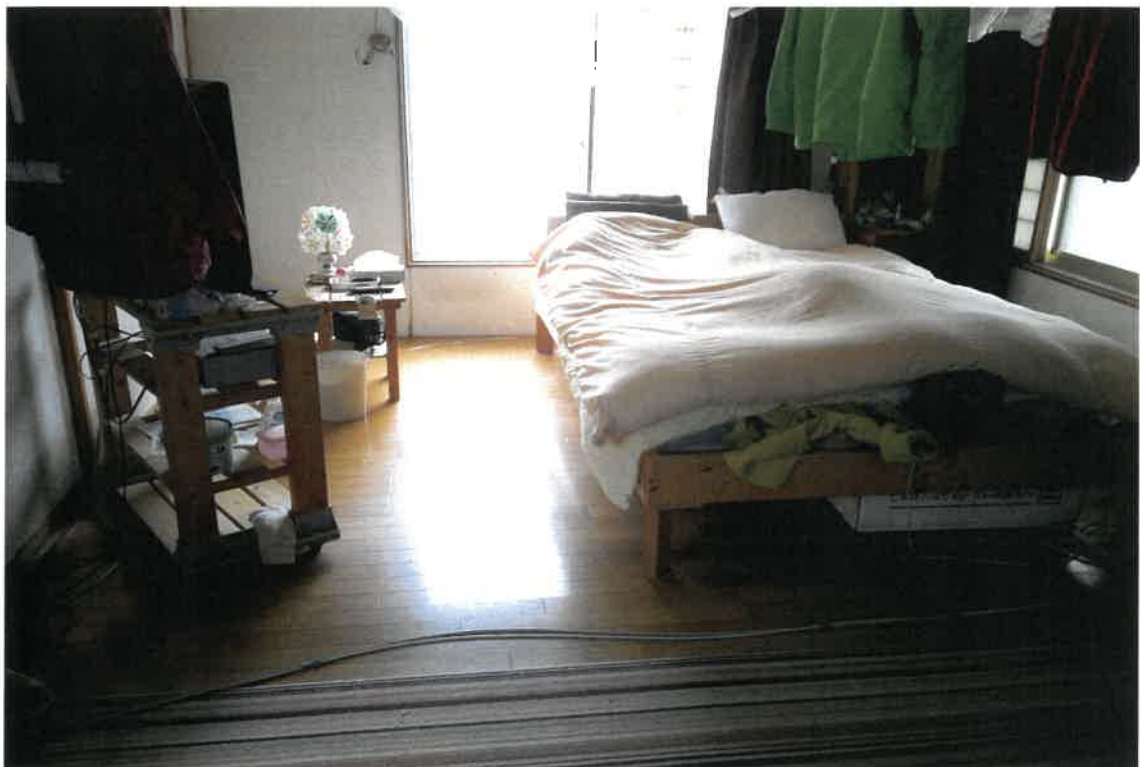
写真⑩(物件3 洋室)

関係人の陳述等	
陳述者 (当事者等との関係)	陳述内容等
■ A (債務者兼所有者)	<ol style="list-style-type: none">1 物件1の土地は、敷地が接面している5人の共有地であり、北側の公道に出るための通路として利用しています。2 物件2の土地は、隣地所有者と境界争いはありません。3 物件2の土地の南側に置かれている工作物は、夫が作ったピザ窯です。4 物件3の建物は、私が居住し占有しています。第三者に貸していません。5 物件3の建物は、築後46年経過しており、老朽化も進んでいます。南側の洋室の天井がひどく雨漏りしていますが、修理はしていません。6 物件3の建物内で、現在は飼っていませんが、3年前まで猫を飼っていました。柱や壁に引っかき傷が残っています。
執行官の意見	
<ol style="list-style-type: none">1 物件1と2の土地及び物件3の建物についての状況は、公図、土地建物位置関係図、建物間取図及び添付写真のとおりである。2 陳述者の陳述に沿った占有が認められる。3 物件3の建物の占有状況については、現場の状況、立入調査の結果及び関係者からの聴取から、建物所有者Aが占有していると認定した。
