令和7年(ケ)第62号
令和8年1月20日受理
令和8年4月7日提出

現況調査報告書

山形地方裁判所

評 価 書

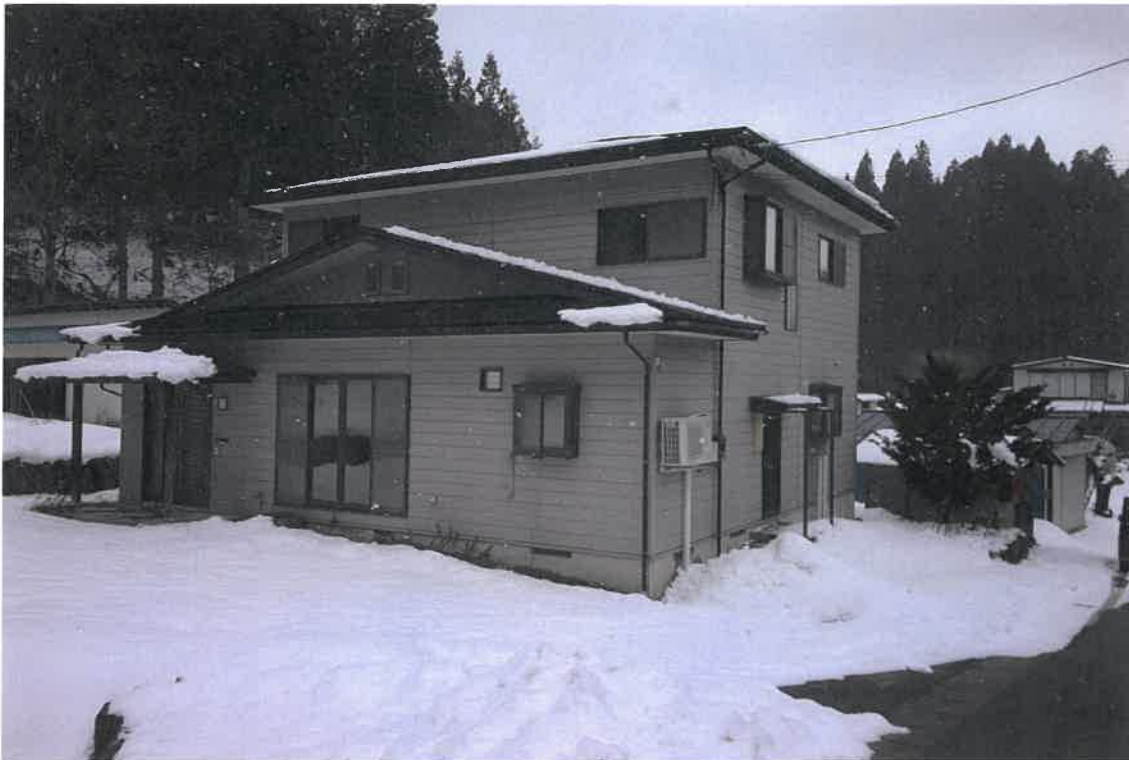
写真①(物件2 建物外観)

- 1 物件1の土地は、北側で幅員5mの舗装町道に接面している。
- 2 物件1の土地は、北東側から東側にかけて水路がある。西側には石垣があり、境界は明瞭であるが、東側の南寄り部分、南側の境界については、ブロック塀や土留め等がなく、境界は不明瞭になっている。
- 3 物件1の土地は、隣地所有者と境界争いはない。
- 4 物件1の土地上の定着物としては、庭木、石垣があり、南側境界付近には、農業用の貯水池がある。
- 5 物件1の土地上に、未登記の物置がある。築後50年以上は経過していると思われ、外壁や内壁には損傷が目立っている。長らく畜舎として使用されていたと推測され、白鷹町の固定資産評価証明書でも畜舎となっている。
- 6 物件2の建物は、所有者のAが5年前まで居住していたが、現在は空き家になっている。第三者には貸していない。
- 7 物件2の建物は、築後25年経過しており、また長期間空き家の状態で放置されていたため、建物内部にシミや汚れ、壁の亀裂等が見られる。建物内のいたるところに、虫の死骸が散乱している。

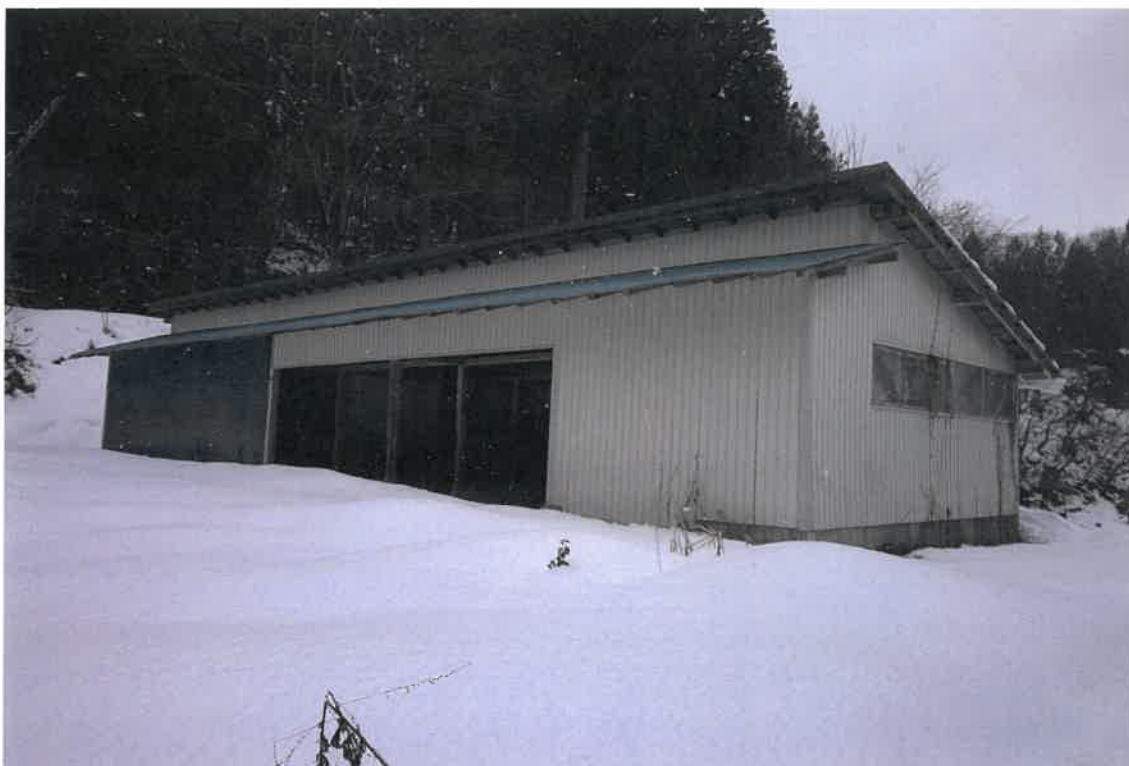
写真②(物件2 未登記附属建物)

区 分	未登記附属建物
建築時期及び経済的残存耐用年数	建 築 年 月 日 : 昭和 42 年頃新築と推定 経 過 年 数 : 50 年以上と推定 経済的残存耐用年数 : 0.5 年
仕 様	構 造 : 木造 屋 根 : 亜鉛メッキ鋼板葺 外 壁 : 角波鉄板・小波トタン 天 井 : 表し 内 壁 : 表し 床 : コンクリート 設 備 : なし その他 : 上水道 : なし 下水道 : なし 都市ガス : なし (ガス不使用)
床面積 (現況)	概測 65 m ²
現況用途等	階 層 : 平家建 現況用途 : 物置 (過去に畜舎として使用されていた形跡があり、課税上の用途も畜舎である。) 間 取 り : 別添建物間取図のとおり
品 等	下位
保守管理の状態	劣る (床に亀裂、内外壁に損傷等が見られる。)
建物の利用状況	建物所有者が物置 (空き家) として管理し占有している。
特 記 事 項	特になし
