## 期 間 入 札 の 公 告

| 1 | 所 在 | 尾花沢市新町一丁目 |

# 現況調査報告書

評 価 書

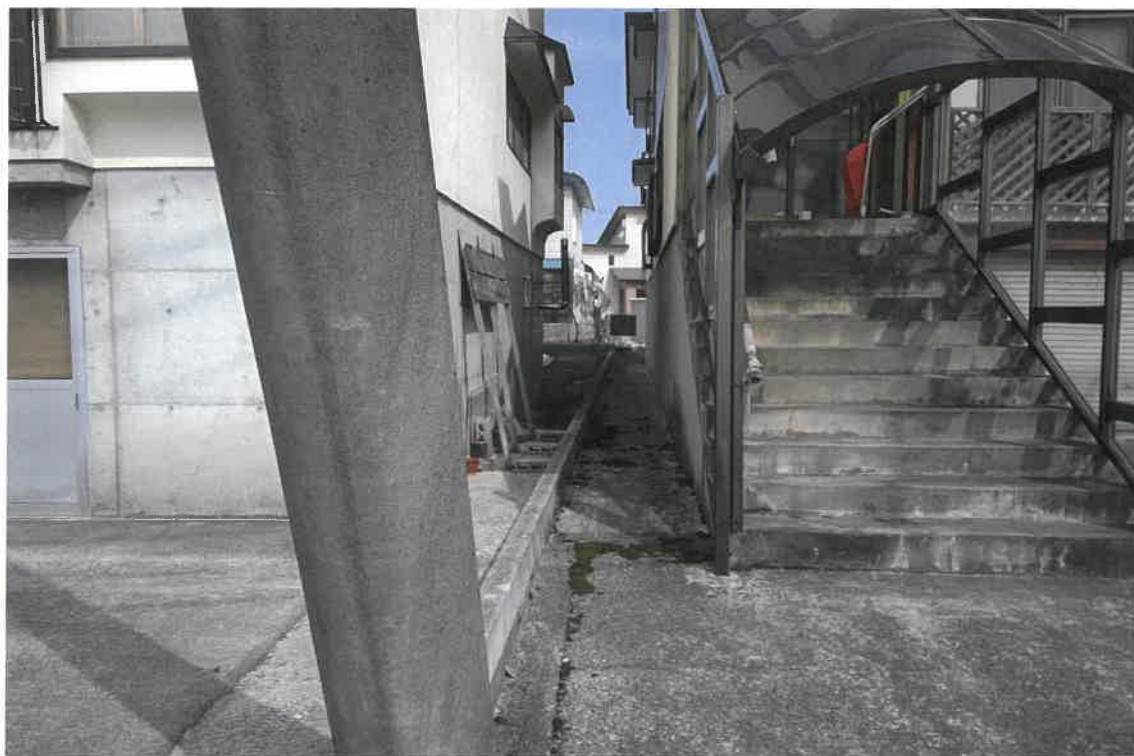
写真②(物件1 南西側境界付近)

- 1 物件1の土地は、南東側で幅員約16.0mの舗装県道(建築基準法第42条1項1号道路)に接面している。また、南西側隣地(地番6番2)と北西側隣地(地番6番3、6番12)及び北東側隣地(地番6番6)の境界には、コンクリートブロックの土留めが設置されており、境界は明瞭であるが、北東側隣地(地番6番5)との境界にはブロック塀や土留め等はなく、境界は不明瞭である。

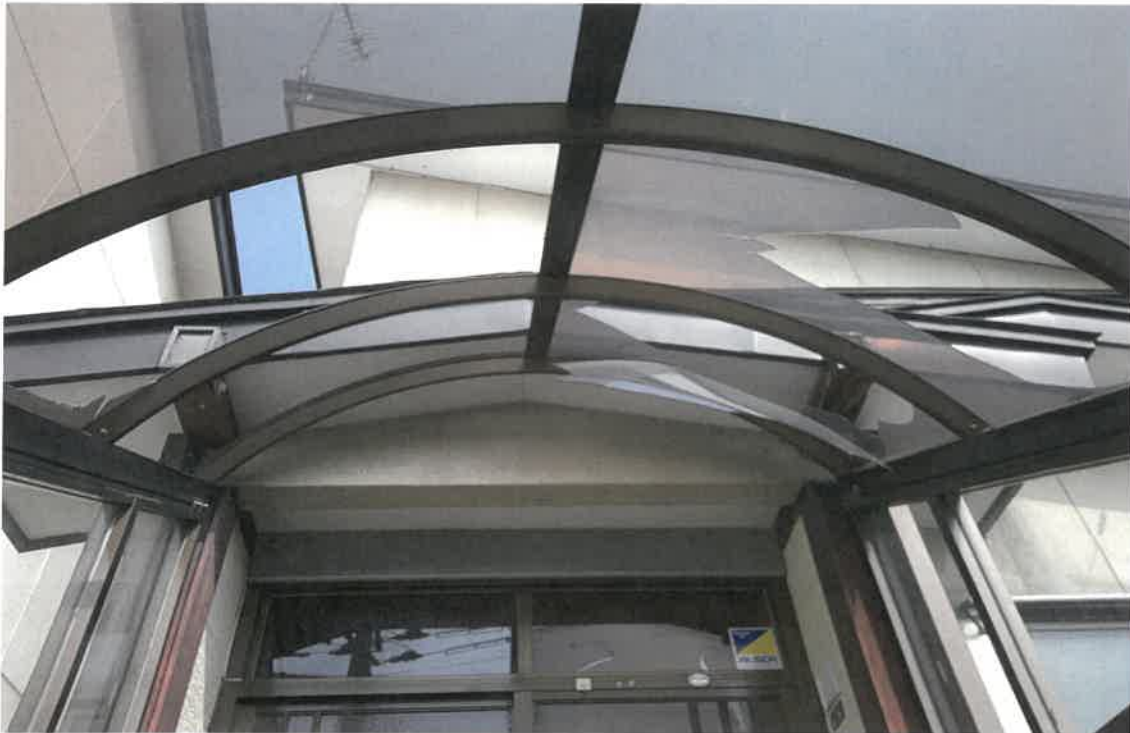
写真⑤(物件2 外階段囲いの屋根の破損箇所)

- 4 物件2の建物は、1階が車庫兼物置になっており、2階と3階が居宅となっている。玄関は2階にあり、1階へは建物内部からは出入りできない構造になっている。なお、1階のシャッターの一部が大きく折れ曲がっており、開けることができず、調査の際は、北東側の側面にある入り口から入った。また、2階の玄関に続くコンクリートの外階段の上に設置されている防風雪用の囲いの天井板が一部破損している。

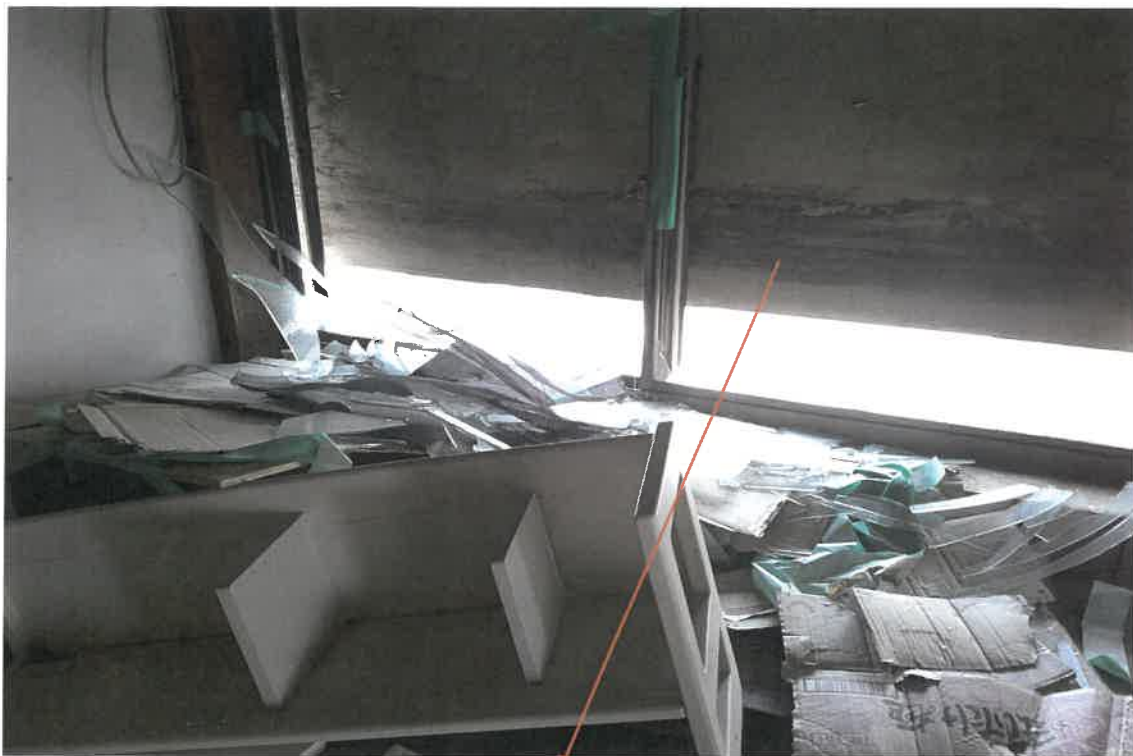
写真⑪(物件2 2階 リビングルームの北東側窓 壊れた窓ガラス付近)

- 5 物件2の建物は、所有者のAが令和5年8月まで一人で居住していたが、現在は空き家である。第三者には貸していない。また、建物内に残置されている目的外動産は、Aの所有物である。
- 6 物件2の建物は、調査の結果、雨漏りの痕は見当たらなかったが、2階と3階の廊下に床の軋みがあった。また、2階の北東側の窓ガラスが壊れていて、ベニヤ板で補修されているが、隙間があり、風雨が入り込んでいる。

窓ガラスが壊れて代わりにベニヤ板で補修してある箇所

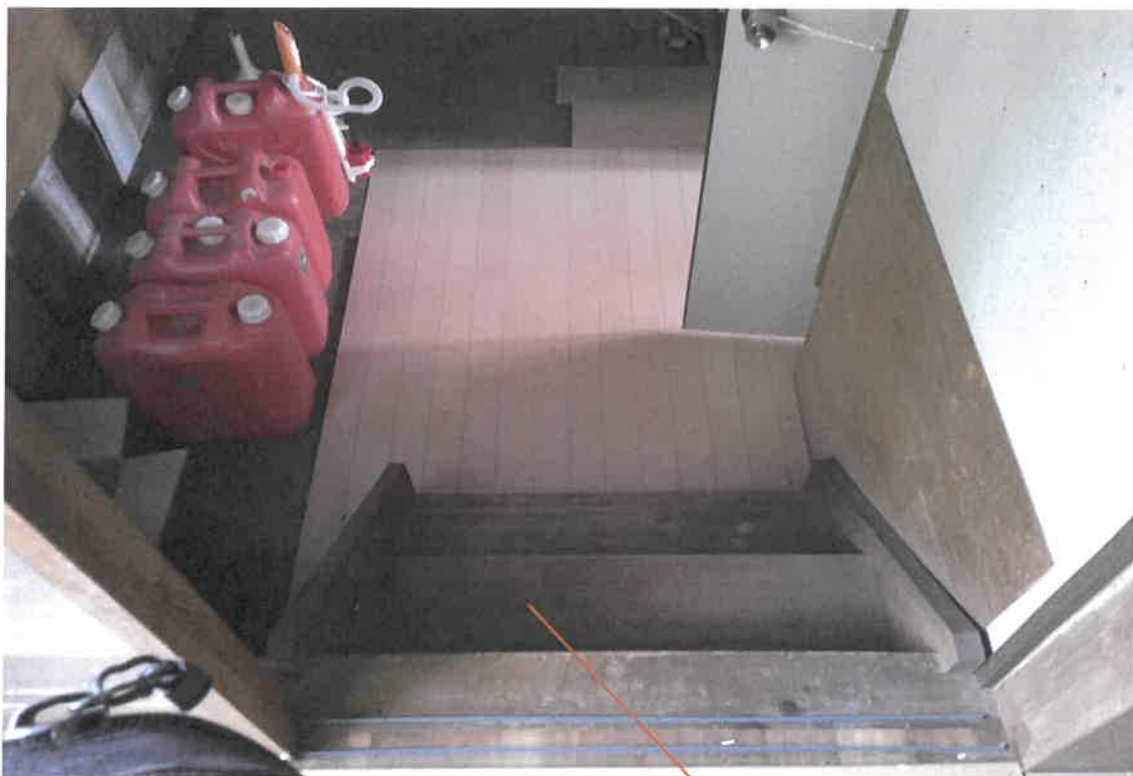
写真⑬(物件2 中2階に降りる階段付近)

- 7 物件2の建物内の北側に、階段があり、中2階構造になっているフロアがある。2階から階段を降りると、浴室や脱衣室、トイレなどがある。中2階から1階には降りられないが、小さなドアがあり、開けると、1階の車庫兼物置の北側部分を上から見るができるが、梯子が設置されておらず、1階に下りることはできない。

中2階に下りる階段
