期 間 入 札 の 公 告

現況調査報告書

令和7年(ケ)第22号

評 価 書

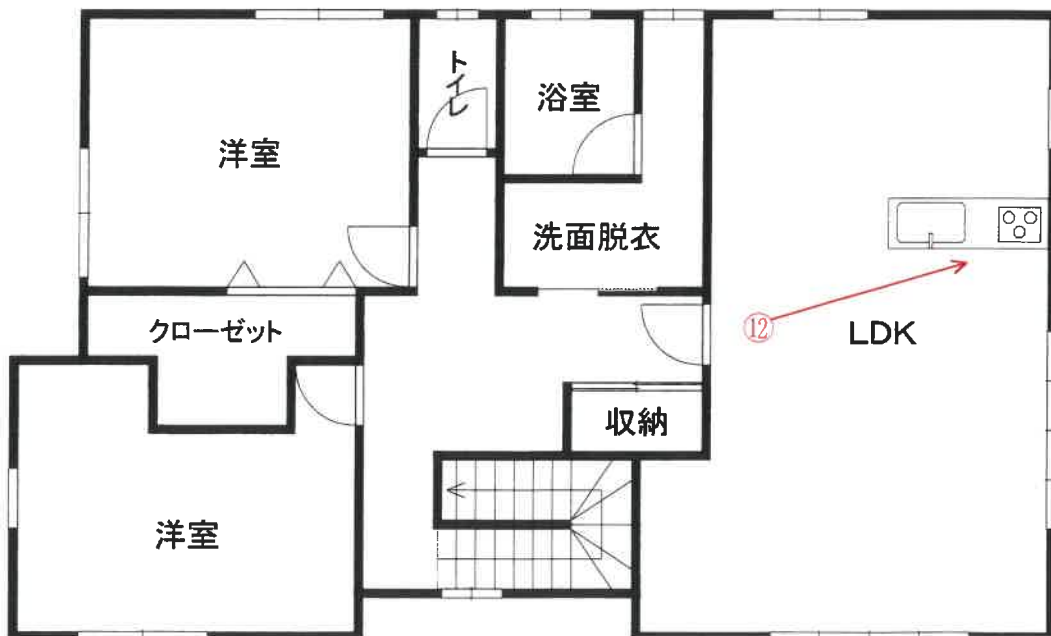
建物間取図

2階 105.46㎡(登記面積)

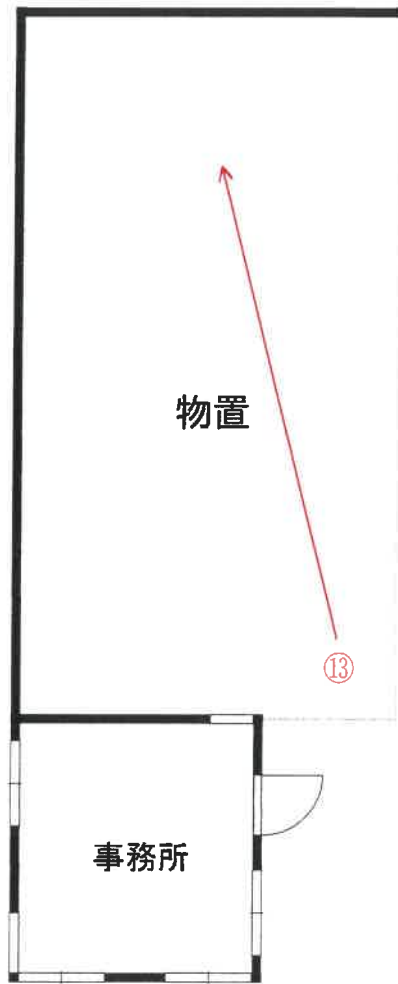
建物間取図

1階 57.70㎡(登記面積)

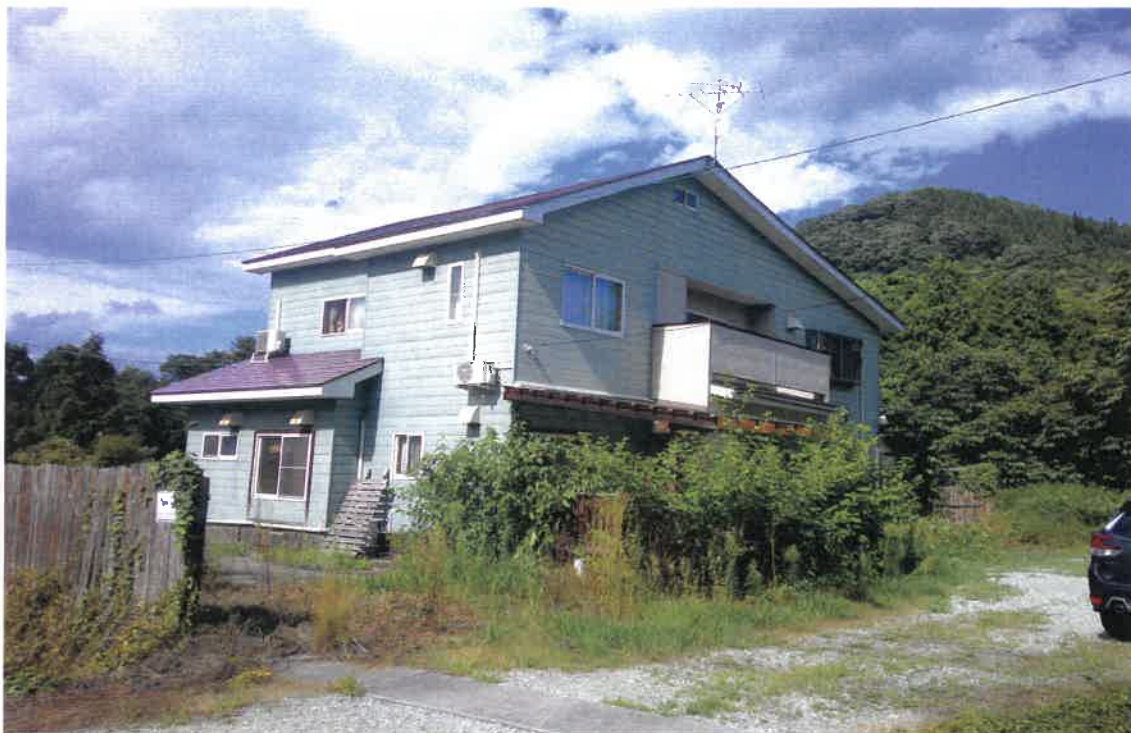
写真①(建物外観 物件4)

- 9 物件4の建物について、第三者に貸している部分はない。
- 10 物件4の建物について、雨漏りや床の軋み等の支障のある箇所は見られない。
- 11 物件4の建物について、Aによると、1階は作業場や犬猫の格納部屋として事業で使用しており、ドッグラン等で使用するテラスも設置されている。2階は居住部分に相当する。

区 分	主である建物
建築時期及び経済的残存耐用年数	建築年月日 : 平成15年4月22日 新築 経過年数 : 約22年 経済的残存耐用年数 : 約1年
仕 様	構造 : 木造 屋根 : 亜鉛メッキ鋼板 外壁 : 窯業系サイディング等 内壁 : ビニールクロス等 天井 : ビニールクロス等 床 : フローリング、コンクリート等 設備 : キッチン、浴室、トイレ等
床面積(現況)	1階部分について、テラス等の増築部分が存するため、建物の延床面積は概測面積である約272.53㎡を採用した。
現況用途等	階 層 : 2階建 現況用途 : 居宅・作業場 間取り : 附属資料間取図参照
品 等	普通
保守管理の状態	劣る
建物の利用状況	建物所有者はBであるが、現在、土地所有者Aが占有している。 詳細は現況調査報告書参照。
賃 貸 借	特になし
特 記 事 項	(1)建物等の概況(現地での確認による) 建物について、雨漏りや床の軋み等は見られないものの、経年程度の老朽化が進行している。 全体的に維持管理の状況が劣るため、一部で壁のクロスや床材の汚れや破損等が見受けられる。 (2)有害物質の使用等 対象建物について、建築時期・構造・種類等の要因を踏まえ現場調査を行った結果、アスベスト含有建材が使用されている可能性は否定できない。なお、アスベスト使用の詳細については専門調査機関の分析調査を要する。

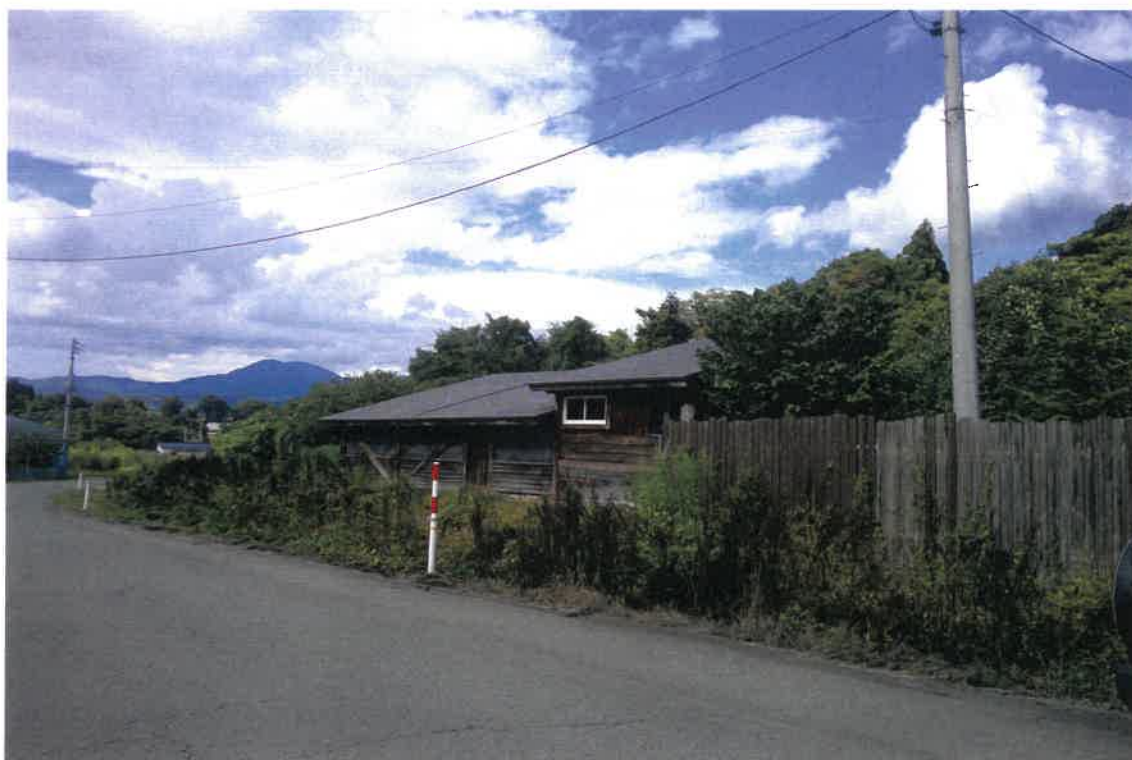
写真②(建物外観 物件4 附属建物)

- 7 物件1の土地上、西側に、物件4の建物の附属建物(符号1)がある。物置・事務所として利用されてきたが、現在は使用されていない。概要(現況)は下記のとおりである。
- 種類 : 物置・事務所 (登記上は「物置・車庫」)
- 構造 : 木造垂鉛メッキ鋼板葺平家建
- 床面積 : 57.70㎡(概測)
- 8 物件1と2の土地に跨って、未登記の目的外建物が建てられているが、物置として利用されている。

区 分	附属建物符号1
建築時期及び経済的残存耐用年数	建築年月日 : 平成15年4月22日 新築 経過年数 : 約22年 経済的残存耐用年数 : 約1年
仕 様	構造 : 木造 屋根 : 亜鉛メッキ鋼板葺 外壁 : 板張り
床面積(現況)	登記面積と現況面積に相違はないものと判断し、建物の延床面積は登記面積を採用した。
現況用途等	階 層 : 平家建 現況用途 : 物置・事務所 間取り : 附属資料間取図参照
品 等	普通
保守管理の状態	やや劣る
建物の利用状況	建物所有者はBであるが、現在、土地所有者Aが占有している。 詳細は現況調査報告書参照。
賃 貸 借	特になし
特記事項	(1)建物等の概況(現地での確認による) 建物は経年程度の老朽化が見受けられる。 (2)有害物質の使用等 対象建物について、建築時期・構造・種類等の要因を踏まえ現場調査を行った結果、アスベスト含有建材が使用されている可能性は否定できない。なお、アスベスト使用の詳細については専門調査機関の分析調査を要する。

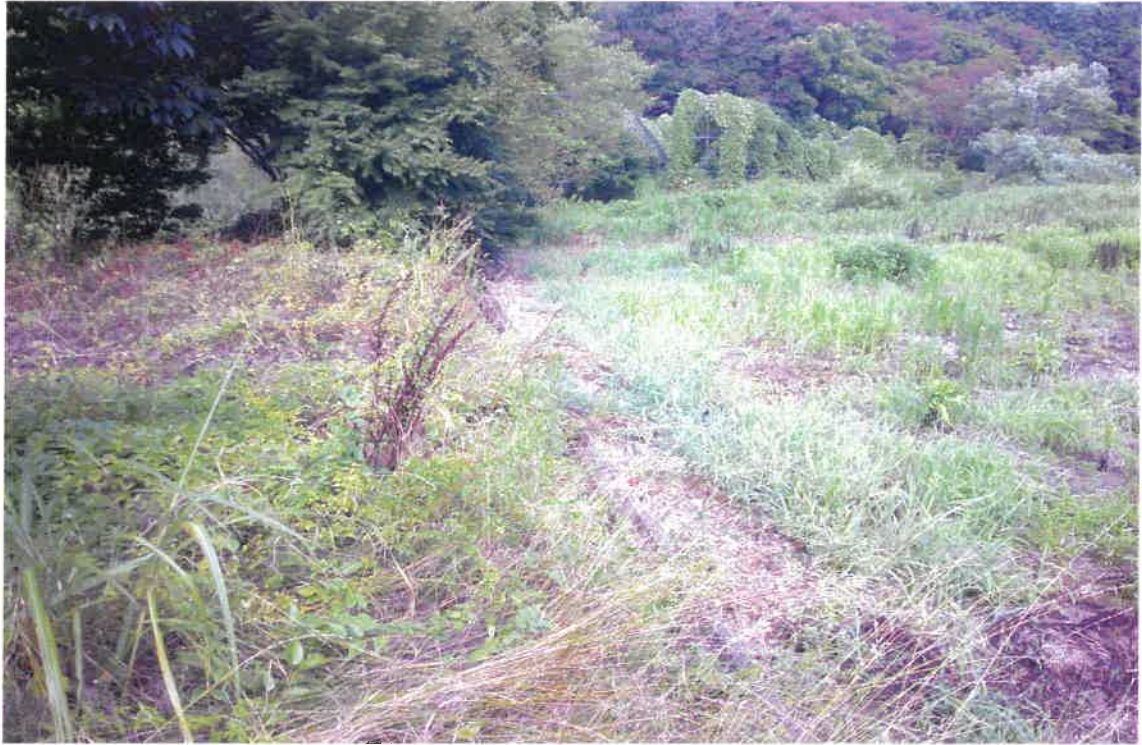
写真④(物件1 東側法面上部柵付近)

- 3 一体地の土地について、隣地所有者と境界争いはない。
- 4 物件1の土地の南側には、カーポートが設置されている。また、物件2の土地には、仮設の物置が2基設置されている。これらはすべてAの所有である。
- 5 物件1の土地の東側、法面の上に、木製のフェンスが張られている(写真④参照)が、これは物件1の東側の境界を示すものではなく、飼育している犬が逃げないように設置したものである。フェンスの一部が、風雪の影響で破損し倒れている。また、物件1の土地上いたるところに同様のフェンスが設置されているが、Aによると、敷地内でブリーダー業を行っていたため、敷地全体を野外のドッグランとするために設置したものであるとのこと。

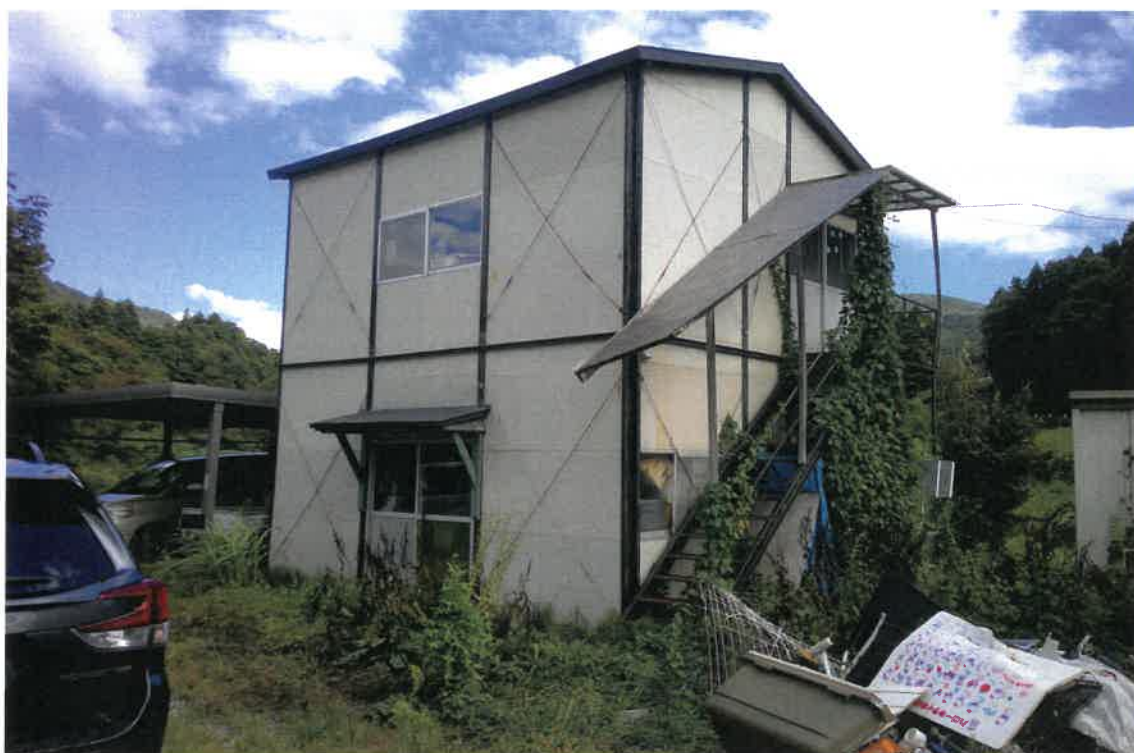
写真⑥ (目的外建物外観)

目的外建物の概況 (物件1～3 関係)	
所在地	東根市大字猪野沢字楯畑道北
家屋番号	<input checked="" type="checkbox"/> ない (未登記) <input type="checkbox"/>
種類	<input type="checkbox"/> 居宅 <input type="checkbox"/> 店舗 <input type="checkbox"/> 共同住宅 <input type="checkbox"/> 工場 <input type="checkbox"/> 倉庫 <input checked="" type="checkbox"/> 物置
構造	軽量鉄骨造亜鉛メッキ鋼板葺2階建
床面積 (概略)	1階 22㎡ (概測) 2階 22㎡ (概測)
所有者	<input checked="" type="checkbox"/> 土地所有者A <input type="checkbox"/> その他の者 () <input type="checkbox"/> 不明
建築時期	年 月 日ころ <input checked="" type="checkbox"/> 不明
建築者	<input type="checkbox"/> 現所有者 <input checked="" type="checkbox"/> その他の者 (Aの夫) <input type="checkbox"/> 不明
その他の事項	<ol style="list-style-type: none"> 1 目的外建物について、Aの夫がブリーダー業を行っていた時に、事務所兼物置として利用していたが、現在事務所としては利用していない。 2 建物の外に鉄製の階段が設置されているが、錆びていて踏み板が抜け、落ちかかっている箇所がある。 3 建物内に残置物があるが、Aの所有になるもので、第三者所有のものは置いていない。 4 目的外建物について、Aの夫が建築したものであるが、建築時期についてはAは明確には把握しておらず、平成15年4月に物件4の建物が新築された後から、Aが平成18年に転居してくるまでの間に建てられたものであるとのこと。

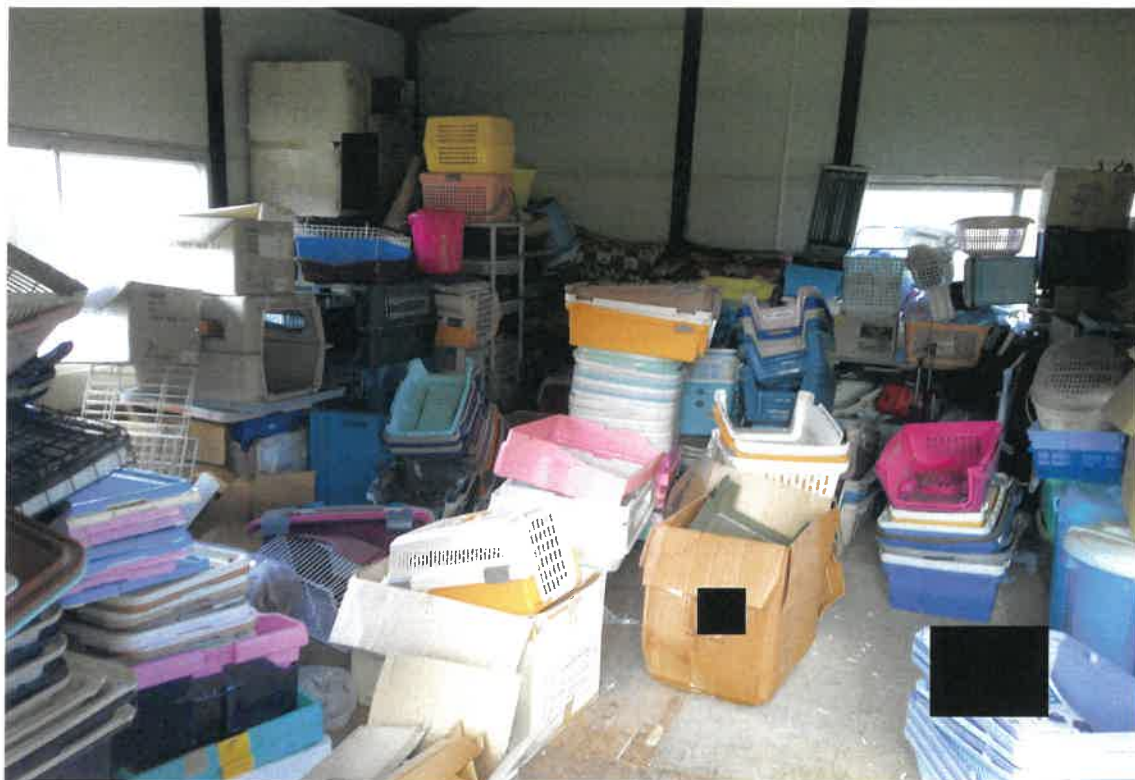
写真⑧(仮設物置)

土 壌 汚 染	<p>評価物件は土壤汚染対策法の要措置区域等の指定、水質汚濁防止法の特定施設等の指定はなく、近隣にもそのような施設は存しない。また、過去地図等による地歴調査においても土壤汚染を疑うような施設等は見受けられなかった。以上より評価物件の土壤汚染の可能性は低いものと判断されるが、自然由来の土壤汚染の可能性も考えられることから、土壤汚染の有無については専門の調査機関による調査が必要となる。</p>
地 下 埋 設 物	<p>地歴調査において、地下埋設物の存在を疑うような用途で利用された経緯はないが、掘削調査等を実施しておらず詳細は不明である。</p>
自 然 災 害 等	<p>東根市洪水ハザードマップによると、評価物件は浸水想定区域並びに土砂災害警戒区域等の指定は受けていない。</p>
特 記 事 項	<ul style="list-style-type: none"> ・ 物件1の西側には、土地所有者であるA所有の鉄柱が1本存する。 ・ 物件1の南側の土地にカーポートが1棟、物件2の土地に仮設物置が2棟存する。土地所有者Aが所有している。

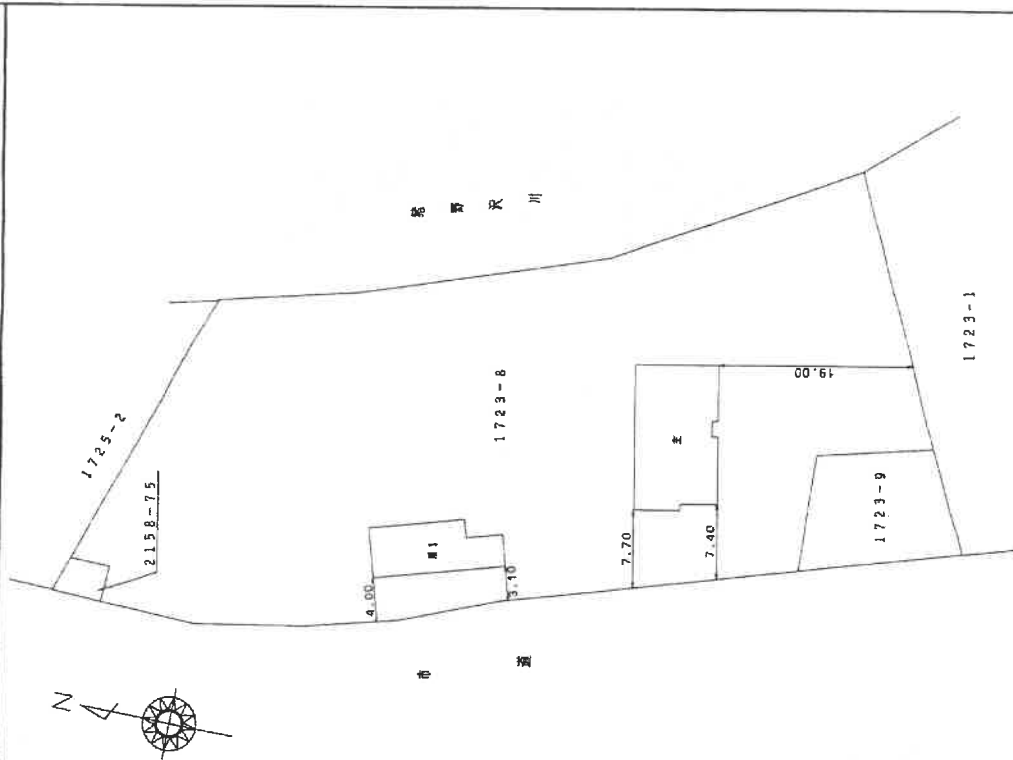
各階平面図

- ① 0.60 x 4.55 = 2.7300
- ② 6.69 x 7.19 = 48.0992
- ③ 6.87 x 7.59 = 52.0523
- ④ 5.46 x 0.60 = 3.2760

- ① 0.91 x 3.64 = 3.3124
- ② 12.74 x 7.59 = 96.6966
- ③ 3.64 x 0.60 = 2.1840
- ④ 5.46 x 0.60 = 3.2760

- ① 5.00 x 9.30 = 46.5000
- ② 3.20 x 3.50 = 11.2000

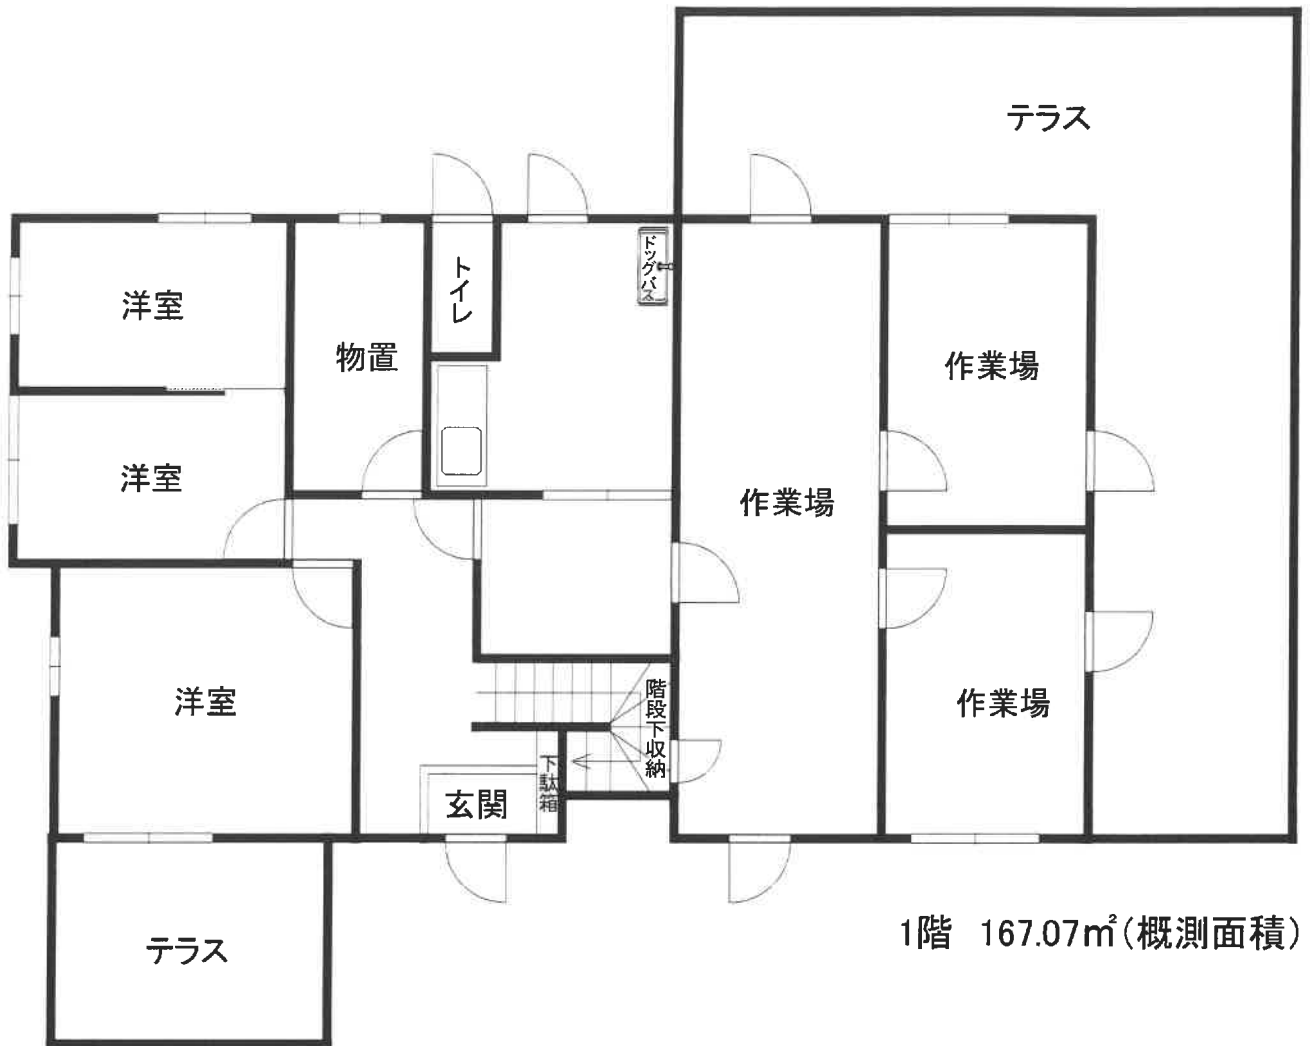
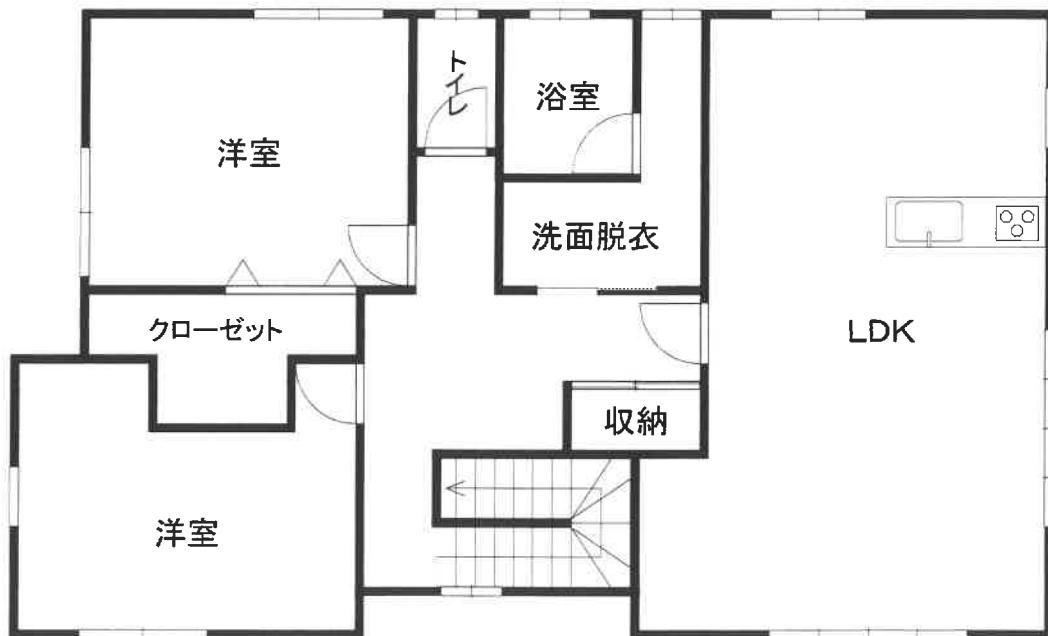
建物間取図

(物件4 主である建物)
