## 期 間 入 札 の 公 告

令和7年(ケ)第55号  
令和7年11月21日受理  
令和8年 4月10日提出

# 現況調査報告書

評 価 書

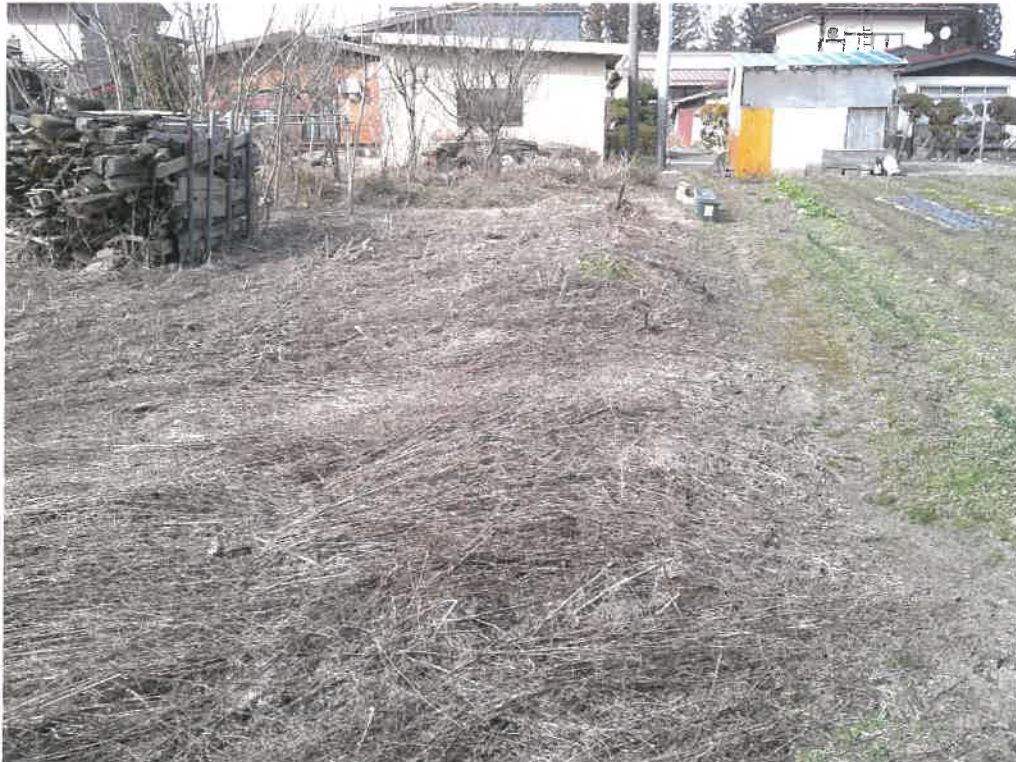
写真④ (物件1 地番1488番1との境界付近と附属建物の残材)

関係人の陳述等	
陳述者 (当事者等との関係)	陳述内容等
■ C (Aの姉、Bの娘)	<ol style="list-style-type: none"><li>1 物件1の土地について、隣地所有者との間で境界争いはありません。</li><li>2 目的外土地(地番1490番地1)上の附属建物符号1と物件1の土地上の附属建物符号2は解体しましたので建物としては現在、存在していません。敷地部分に積み上げられている材木は附属建物の残材です。附属建物符号2の方の残材であると思いますがはっきりしたことはわかりません。</li><li>3 物件2の建物には、Bは令和6年11月頃まで、Aは令和7年8月頃まで居住していましたが、転居し、それ以降は空き家になっています。なお、店舗部分である美容室は平成28年頃までBが1人で営んでいました。</li><li>4 物件1の土地上及び同2の建物の居宅部分にある目的外動産については、AとBのものですが、店舗部分にある目的外動産はBのものです。なお、店舗部分にある目的外動産にリースのものはありません。</li><li>5 物件2の建物について、第三者に貸している部分はありません。</li><li>6 物件2の建物は、2階部分を増築しました。増築したのは昭和56年か昭和57年頃だったと思います。</li><li>7 物件2の建物について、玄関の天井に雨漏りがあり、廊下と1階の和室の床に軋みがあります。また東側玄関の下屋の天井部分に剥がれ落ちそうになっている箇所があります。</li><li>8 物件2の建物内では、数十年前に犬と猫を飼っていました。</li></ol> <p style="text-align: right;">以上</p>
執行官の意見	
<ol style="list-style-type: none"><li>1 本件物件の状況は、公図、建物図面、土地建物位置関係図、建物間取図及び添付写真のとおりである。</li><li>2 陳述者の陳述に沿った占有が認められる。</li><li>3 物件2の建物の占有状況については、現場の状況、関係人の陳述及び立入調査の結果から、AとBが空き家の状態で占有していると認定した。</li></ol> <p style="text-align: right;">以上</p>

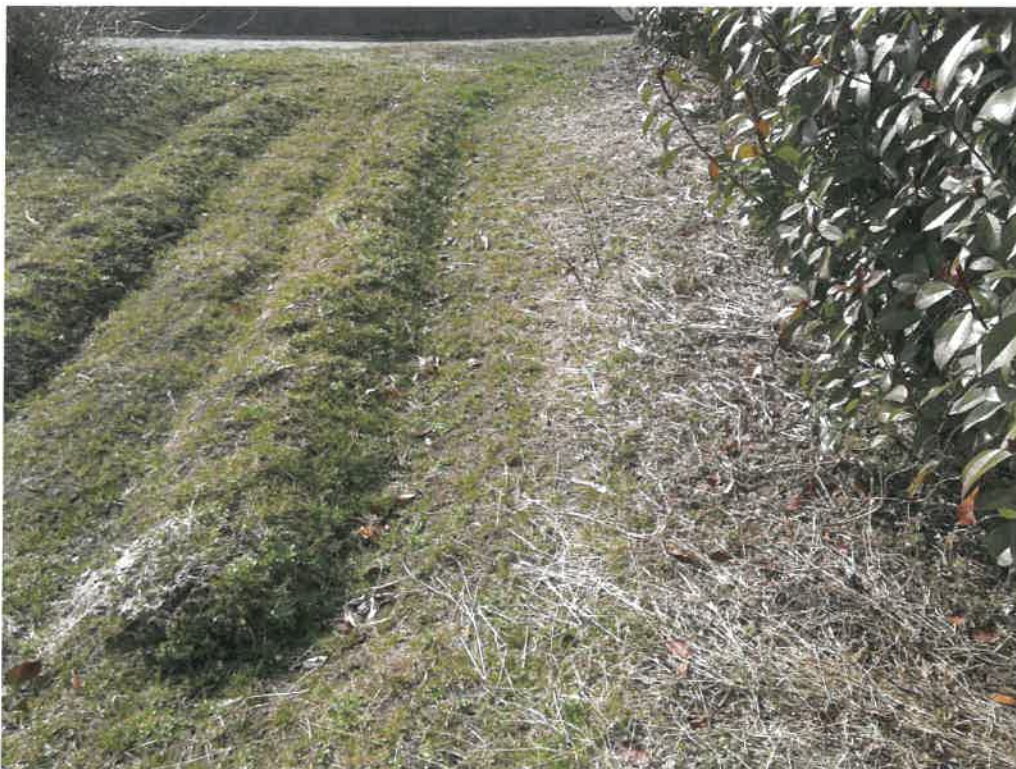
写真⑤(物件1 地番1492番1との境界付近)

隣地(地番1490番4、1488番1、1492番1、1488番8)との境界が不明確である。

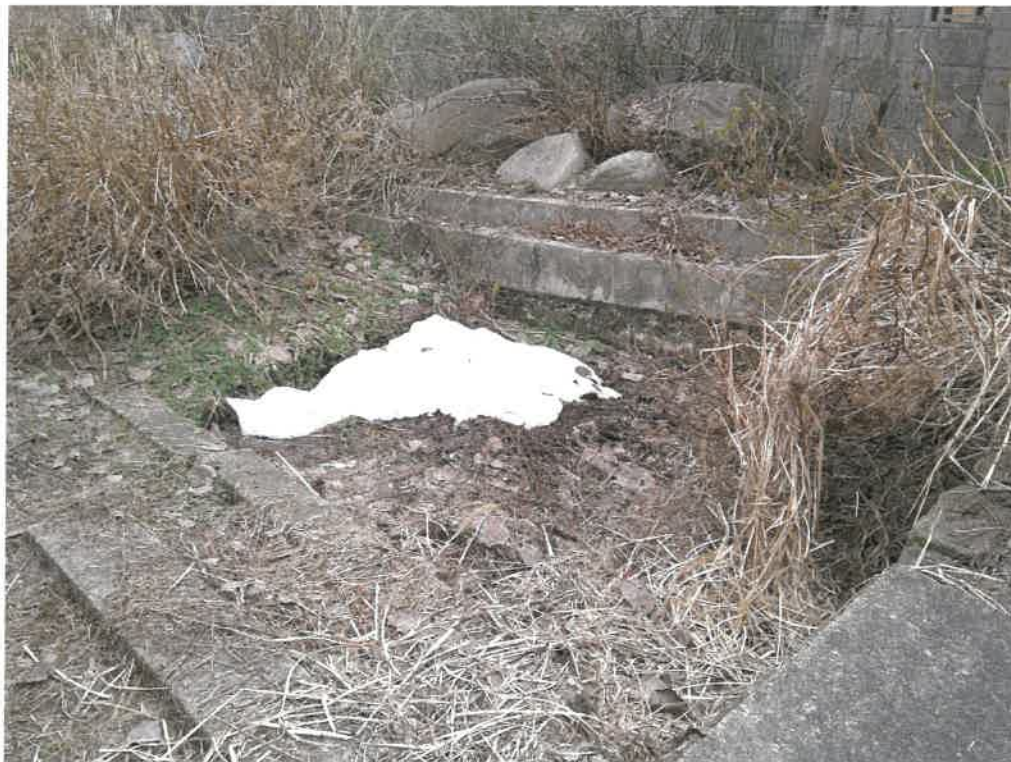
写真⑥(物件1 池)

番号	特記事項
1	<ul style="list-style-type: none"> <li>・物件1は北東側及び南東側が欠けた不整形地であり、北側は道路、西側にはブロック塀が設置されているが、これ以外について境界杭等は見当たらず、敷地の範囲は不明瞭である。</li> <li>・物件1の北東側で隣接する地番1488番8上にはガレージ物置が設置されており、境界が不明瞭なことから建物の一部が越境している可能性は否定できない。</li> <li>・物件1北西端部分に池が設置されているが、現況、水は抜かれており草や枯れ木に覆われている。</li> </ul>
2	<ul style="list-style-type: none"> <li>・物件2は登記簿上、附属建物符号1及び符号2が存するが、これら建物は現況存在しない。固定資産評価証明書付属図面によれば、符号1は令和4年に倒壊により滅失となっている。また符号2については平成19年に滅失の処理がなされているが、取壊しの年月日は不詳となっている。</li> <li>・物件2の登記簿上の所在は1490番地及び1490番地1となっている。法務局備付「建物図面」によれば、主である建物及び附属建物符号2が地番1490番上に存し、附属建物符号1が1490番1上に存しており、上述のとおり、現況は主である建物のみが存することから、建物の所在を上記のとおりとした。</li> <li>・物件2は増改築を経て現在の形状となっているが、新築年月日については登記簿上記載がなく、最も古いものが「昭和35年5月30日変更」となっている。一方、固定資産評価証明書付属図面でも主である建物の建築年代は不詳となっているが、現況存しない附属建物符号2の建築年代が昭和28年代となっており、現地調査からも主である建物のうち建築当初からあったと思われる建物部分については相当程度築年数が経過しているものと推測されることから、本件においては建物の新築年について昭和28年と推定の上評価を行うものとする。</li> </ul>

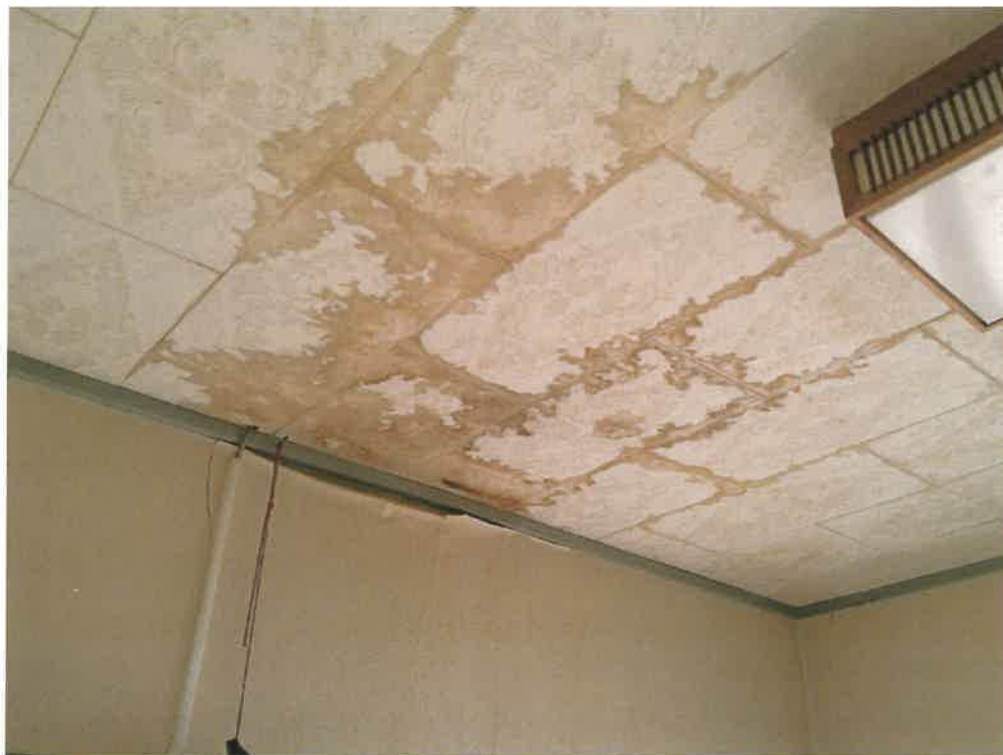
写真⑫ (物件2 1階 玄関天井の雨漏り跡)

区 分	主である建物
建築時期及び経済的残存耐用年数	<p>建築年月日等（登記簿等）：① 昭和28年月日不詳 新築（推定）                  ② 昭和45年5月28日 増築（登記簿）                  ③ 昭和53年11月20日 増築（登記簿）                  ④ 平成10年4月27日 増築（登記簿）</p> <p>経 過 年 数 ：① 約73.3年 ② 約55.8年                  ③ 約47.4年 ④ 約27.9年</p> <p>経済的残存耐用年数：①～④いずれも 0.0年</p>
仕 様	<p>構 造：木造                  屋 根：亜鉛メッキ鋼板                  外 壁：サイディング、モルタル塗等                  内 壁：ビニールクロス、砂壁、板壁等                  天 井：ビニールクロス、板張り等                  床：畳、フローリング、カーペット等                  設 備：電気設備、給排水設備、衛生設備                  その他：特になし</p>
床 面 積 （ 登 記 ）	1階：233.84㎡ 2階：46.37㎡ 延：280.21㎡ （登記）
現 況 用 途 等	<p>階 層：2階建                  現 況 用 途：居宅・店舗                  間 取 り：8DK</p>
品 等	<p>使用資材の良否：劣る                  設計・施工の良否：劣る                  総 合 品 等：劣る</p>
保守管理の状態	劣る。（現況空家であり、外壁の汚れ、劣化が見られる。内部については、玄関の天井に雨漏り跡、内壁の汚れや床の軋みが見られ、生活用品や家庭ごみが放置されている。）
建物の利用状況	現況調査報告書記載の通り
特 記 事 項	第3目的物件、特記事項記載のとおり。

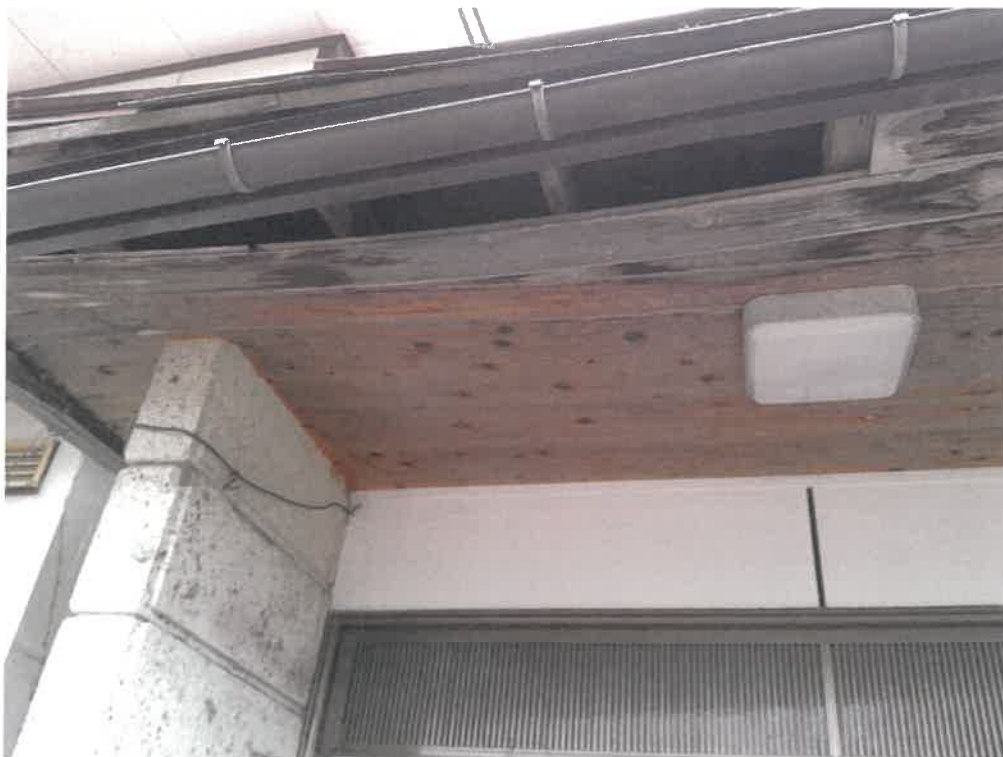
写真⑭(物件2 玄関下屋の天井部分の破損 )

- 1 物件1の土地は、北側で舗装市道（建築基準法第42条2項道路）に接面しており、西側にはコンクリートブロック塀があることから、境界は明瞭であるが、目的外土地（地番1490番4）とは一体的に利用されており、境界を示すものは見られず境界は不明瞭である。また地番1488番1及び地番1492番1と目的外土地（地番1488番8）の間には境界を示すものは見られず境界は不明瞭である。なお、目的外土地（地番1488番8）上に建てられているガレージ物置の一部分が物件1の土地に越境している可能性がある。
- 2 物件1の土地について、隣地所有者と境界争いはない。
- 3 登記上、目的外土地（地番1490番1）上に附属建物符号1の建物が、物件1の土地上に附属建物符号2の建物が存在するが、現況では存在しない。なお、Cによると、敷地部分に積み上げられている材木は附属建物を解体した時の残材であるとのことであるが、附属建物符号1、附属建物符号2のどちらの残材であるかは不明である。また残材は目的外土地（地番1490番4）に越境して置かれている可能性がある。
- 4 物件1の土地上の東側部分には定着物として庭木、庭石がある。
- 5 物件1の土地上の北西側端部分に池があるが、水はなく草や枯れ木に覆われている。
- 6 物件1の土地上及び同2の建物の居宅部分にある目的外動産については、AとBの所有であるが、店舗部分にある目的外動産はBの所有である。
- 7 物件2の建物について、第三者に貸している部分はない。
- 8 物件2の建物について、2階部分が増築されている。
- 9 物件2の建物には、玄関の天井に雨漏りの跡が見られ、廊下及び1階和室に床の軋みが見られる外、東側玄関の下屋の天井部分に剥がれ落ちそうになっている箇所がある。また壁にシミや変色がある等各所に老朽化が見られる。なお、ペットによる引っ掻き傷は見受けられない。

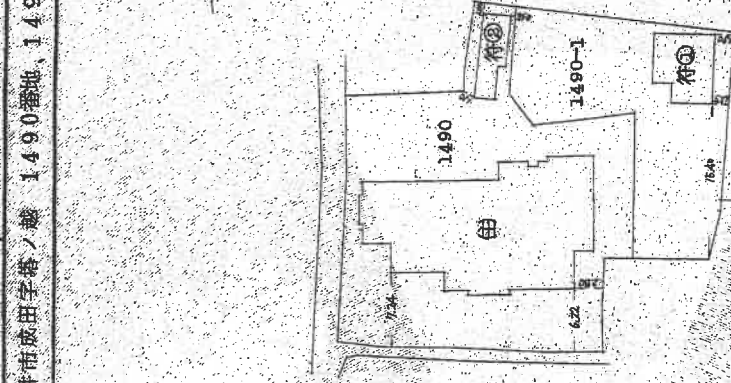
建物図面  
各階平面図

床面積計算 1階

- 2780 X 0280 = 0778400
- 8000 X 2730 = 16380000
- 8870 X 5270 = 46744900
- 10880 X 5270 = 56936500
- 4098 X 0455 = 1865225
- 12080 X 3880 = 46304700
- 2920 X 0450 = 1314000
- 3640 X 3640 = 13249600
- 8900 X 6450 = 48594000
- 4580 X 0500 = 2270000

(計) 233840125  
23384 m<sup>2</sup>

床面積計算 2階

7280 X 6370 = 46375600  
4637 m<sup>2</sup>
