## 期 間 入 札 の 公 告

# 現況調査報告書

(物件2～4)

評 価 書  
( その 2 「物件 2 ・ 3 ・ 4」 )

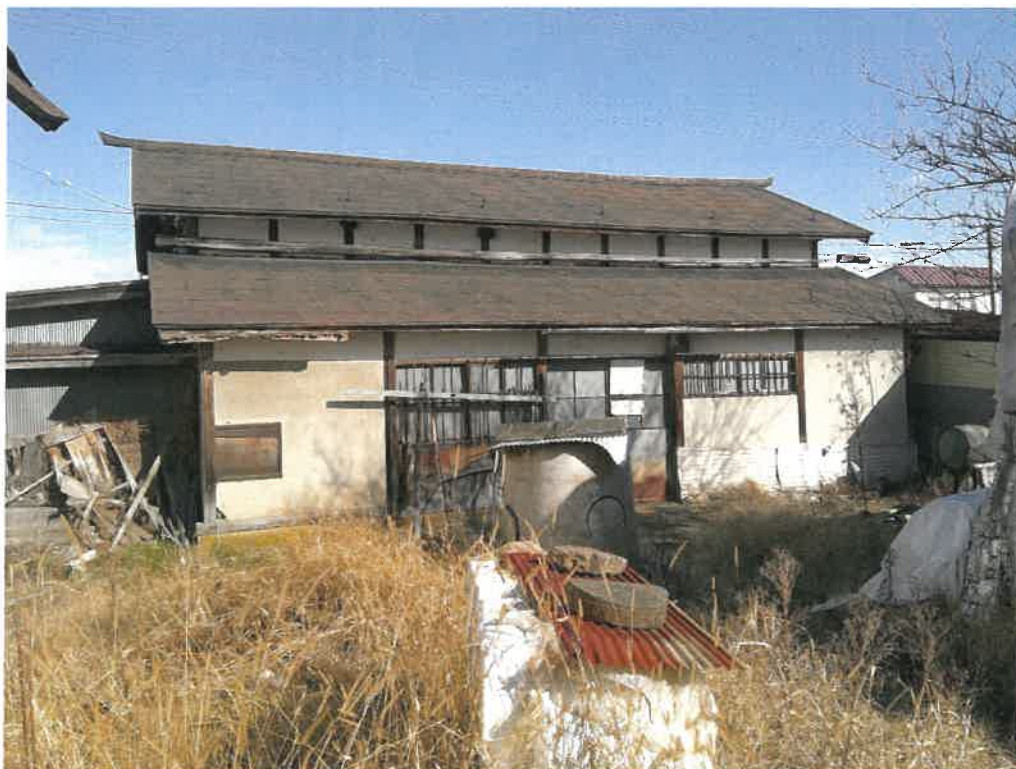
写真② (物件 4 未登記附属建物外観)

| 保守管理の状態 | 劣る。(外壁の破損、錆などが目立ち、内部はごみ等が散乱している。) |

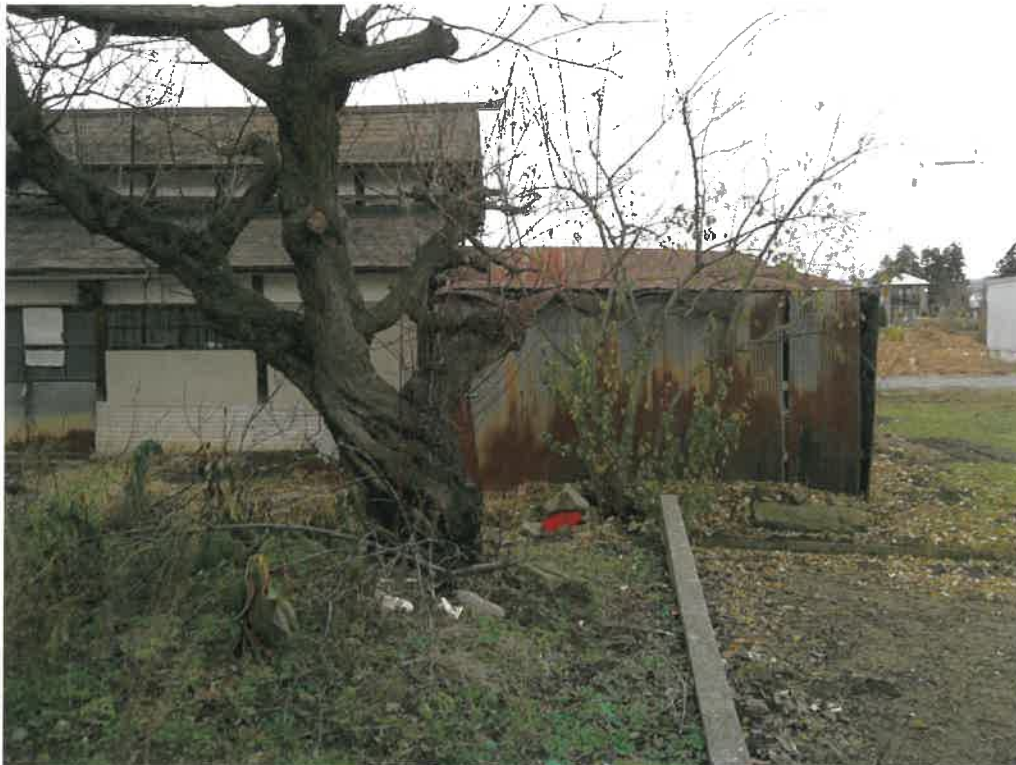
写真④ (物件3 東側 物置と北東端 祠)

| 番号 | 特 記 事 項 |
|---|---|
| 3 | <p>・ 物件3の東部分には波型トタンで囲われた物置が存するが、基礎等がない簡易なものであることから、構築物と判定した。</p> |

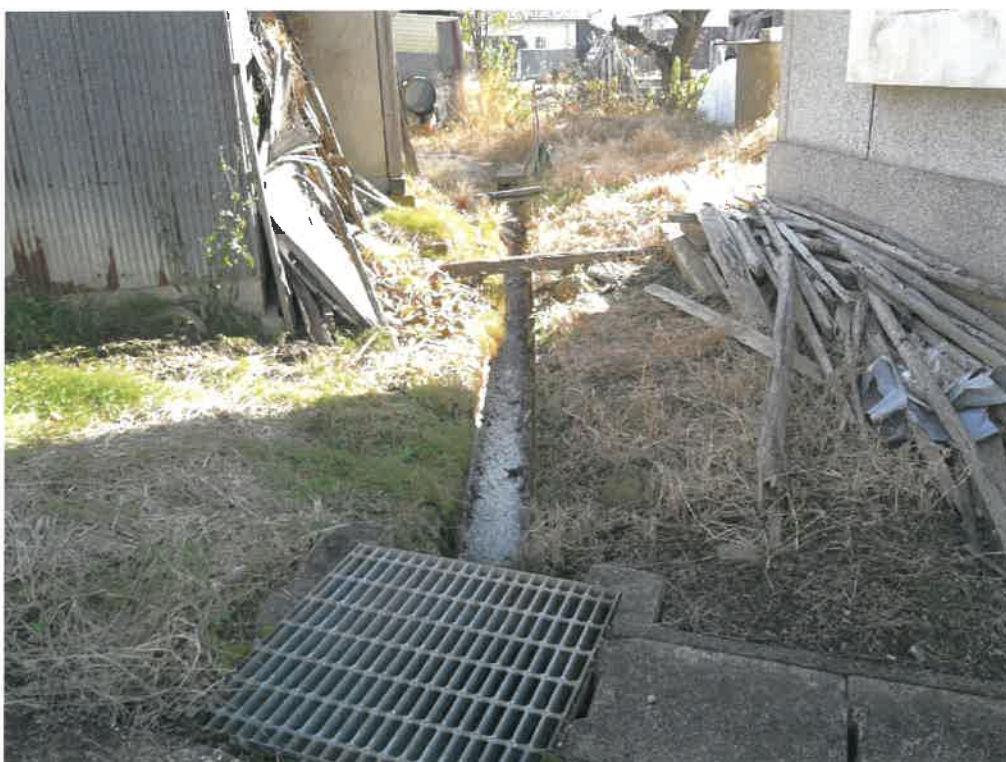
写真⑧(物件2と物件3の間 水路)

| 番号 | 特 記 事 項 |
|---|---|
| 2・3 | <p>・ 物件2及び3の間には水路が介在するが、一体として物件4の敷地となっていてる。当該水路はU字構で開渠となっていることから範囲は明瞭である。物件2の西側は道路、南側は通路、東側にはコンクリート土留めが設置されて範囲は明瞭である。物件3の北側及び西側は道路で、北東端には境界杭が見られ、東側は隣地が畑で一段低くなっていることから、範囲は概ね明瞭である。</p> |
