## 期 間 入 札 の 公 告

# 現況調査報告書

# 土地建物位置関係図

# 再現況調査報告書

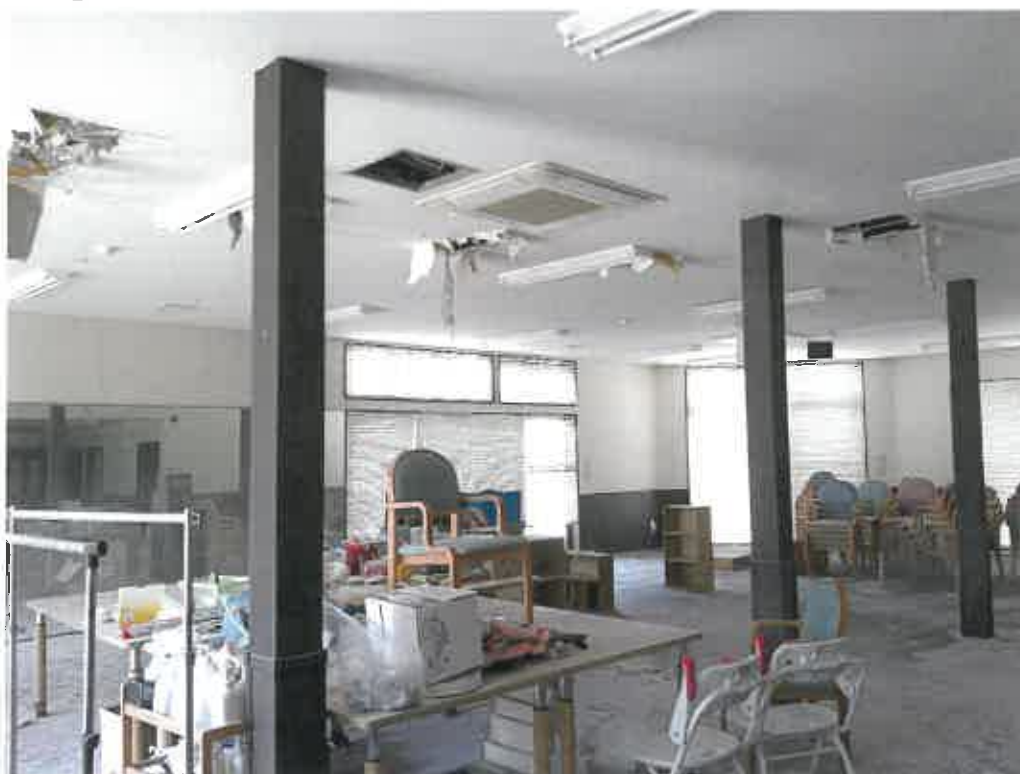
写真① (物件 4 1 階 (食堂・機能訓練室))

- 1 物件 3 の建物の事務所内にある分電盤の電気ケーブルの一部分が切断されており、切断された箇所の電気ケーブルの一部分が喪失している。また浴室内の窓ガラス及び浴室に隣接している出入り口ドアのガラスは一部分が破損している。
- 2 物件 4 の建物の 1 階の食堂・機能訓練室及びフロアの天井クロスに複数個所にわたって大きな破損が見られる。破損箇所は、断熱材が剥がされ、中の電気ケーブルが一部分切断されており、切断された箇所の電気ケーブルの一部分が喪失している。また床には広範囲にわたって消火器の粉末が付着している。
- 3 物件 5 の建物については、1 階事務室の天井クロスに雨漏りが発生しており、2 階洋室の天井クロスの雨漏りについては、現況調査時より雨漏り箇所の範囲に広がりが見られる。

| 関係人の陳述等 | |
|---|---|
| ■ A (破産管財人) | <p>1 物件3の建物は、事務所内にある分電盤のケーブルの一部分が切断されており、切断された箇所の電気ケーブルの一部分が喪失しています。同4の建物については、1階の食堂・機能訓練室とフロアの天井クロスに大きな破損があります。天井クロスは複数個所にわたって大きく破られており、天井内部にある電気ケーブルが一部分切断されていて、切断された箇所の電気ケーブルの一部分が喪失しています。また床部分には消火器を噴射されたようで、広範囲にわたって粉末が床に付着しています。</p> |

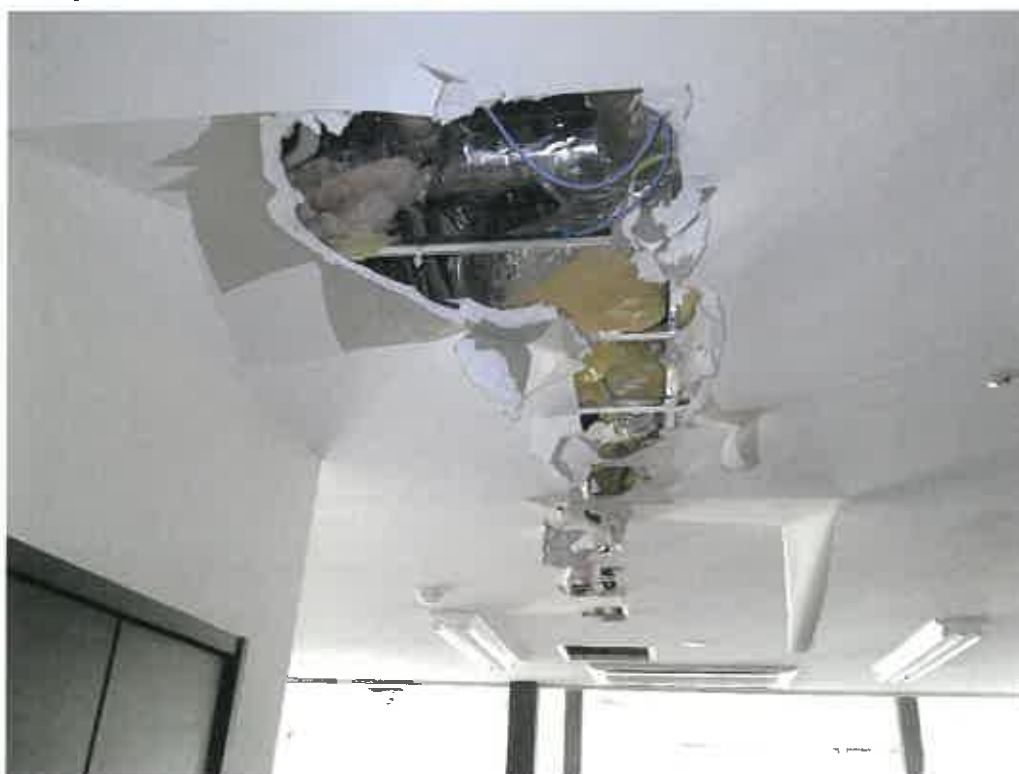
写真② (物件 4 1 階 (食堂・機能訓練室) 天井)

| 特 記 事 項 | (1)建物等の概況(現地での確認による)<br>建物について、全体的に居室部分の壁の下部にクロスの破損、汚れ等が見受けられ、1階部分の床を中心に消火器の粉末が床に付着している。また、建物1階の食堂・機能訓練室及び廊下の天井クロスに破損が見られ、断熱材が剥がされ、電気ケーブルが切断されている。さらに、建物1階の分電盤のケーブルが切断されている。設備等の不具合については、不明である。<br><br>(2)有害物質の使用等<br>対象建物について、建築時期・構造・種類等の要因を踏まえ現場調査を行った結果、アスベスト含有建材が使用されている可能性は否定できない。なお、アスベスト使用の詳細については専門調査機関の分析調査を要する。 |

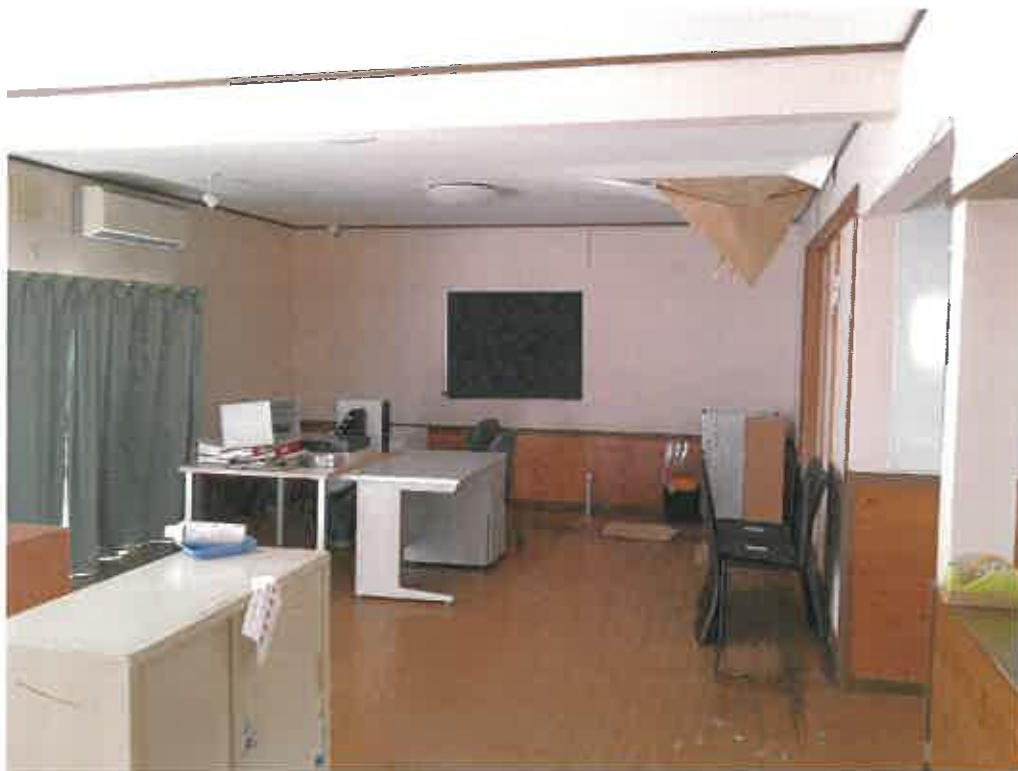
写真⑬ (物件 5 1階)

| 特 記 事 項 | (1)建物等の概況(現地での確認による)<br>建物について、全体的に下地材等の破損、汚れ等が見受けられ、1階事務室等の天井のクロスに雨漏りが発生し、2階洋室の天井クロスの雨漏りについては前回の現地調査時よりも広範囲に発生している。<br>設備等の不具合については、不明である。<br>また、エレベーターは新築後に設置されたものと思料されるが、最上総合支庁建築課からの聴取によれば、対象建物については用途、構造等から判断して、確認申請が不要であるとのことである。<br><br>(2)有害物質の使用等<br>対象建物について、建築時期・構造・種類等の要因を踏まえ現場調査を行った結果、アスベスト含有建材が使用されている可能性は否定できない。なお、アスベスト使用の詳細については専門調査機関の分析調査を要する。 |

※建物については雨漏り等による損傷が見受けられることから、経済的減価が必要と判断した。

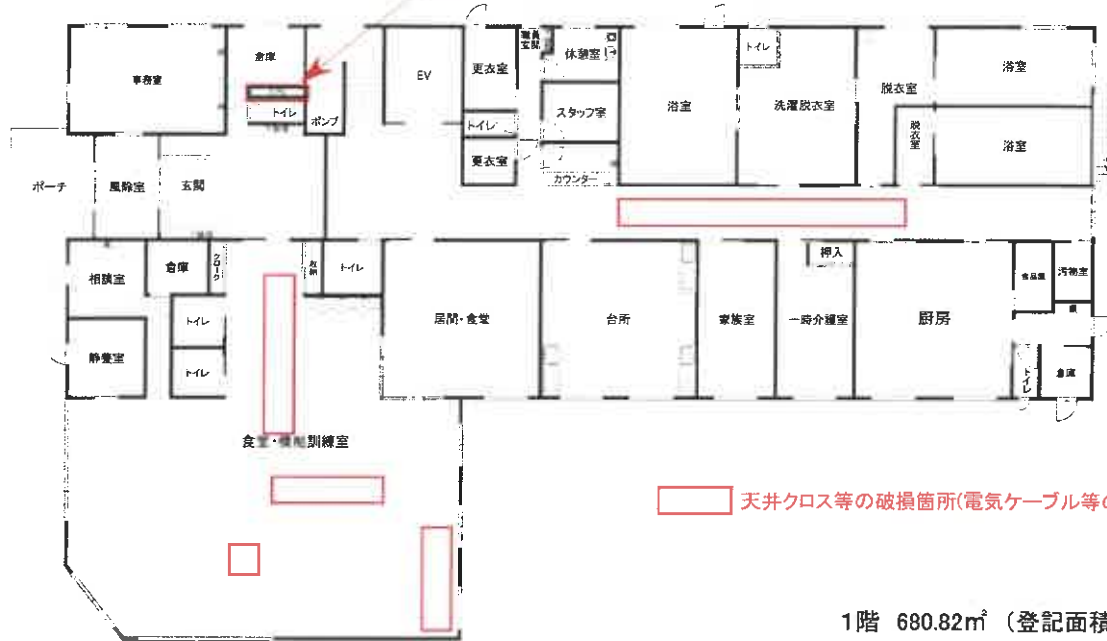
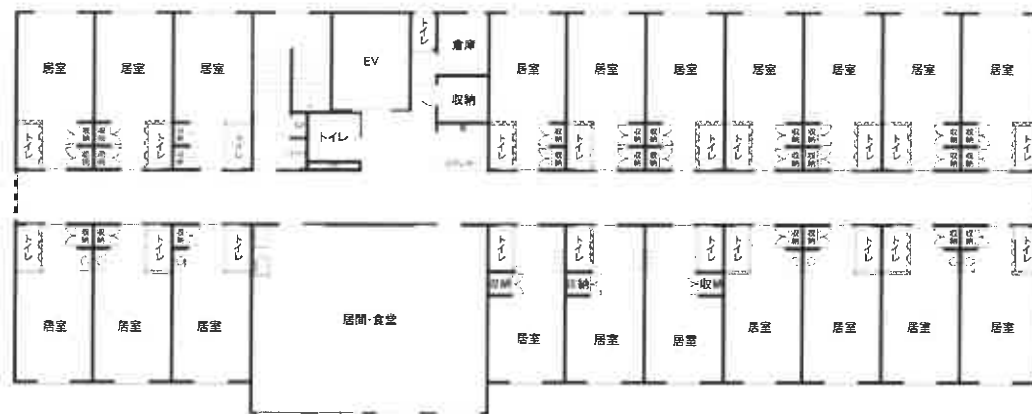
(物件4 主である建物)

分電盤内の電気ケーブル等の切断あり
