## 期 間 入 札 の 公 告

# 現況調査報告書

山形地方裁判所

## 評価書

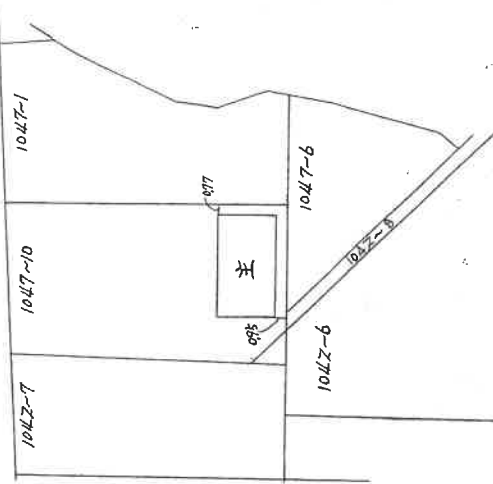
各階平面図

$$9.10 \times 5.46 = 49.6860$$

床面積 49.68<sup>㎡</sup>

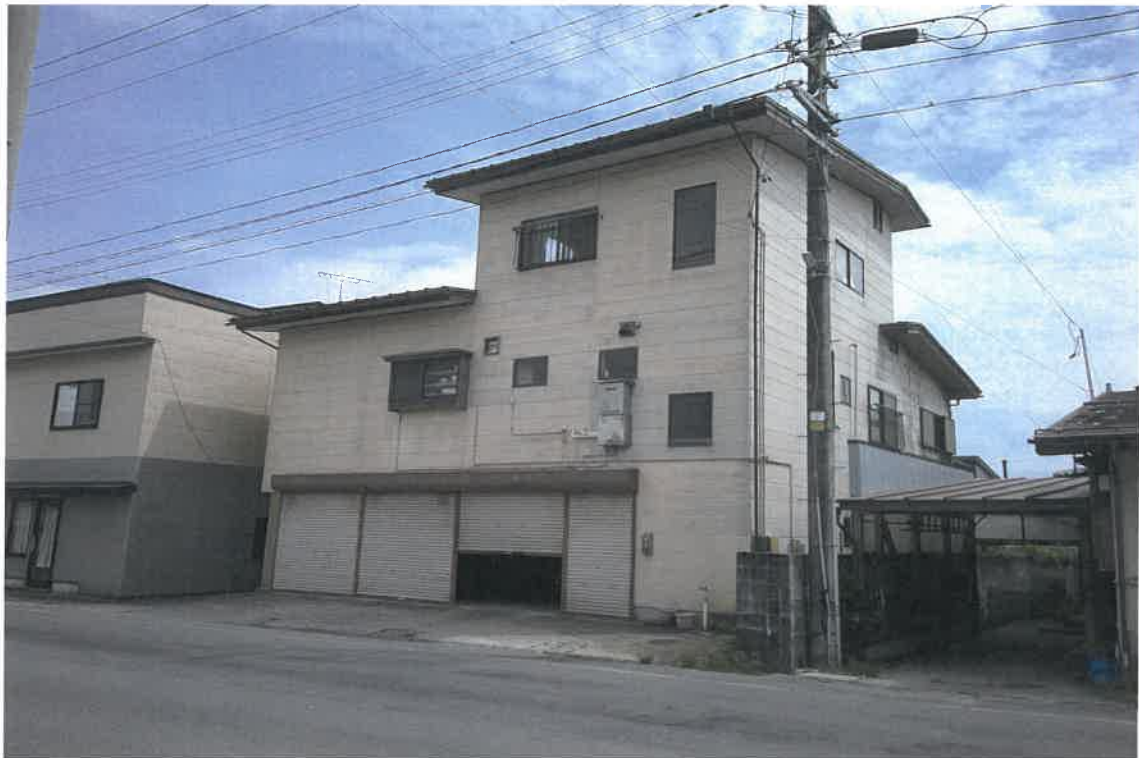
写真①(物件 3 建物外観及び接道付近)

- 1 物件1と2の土地は、物件3の建物の敷地として、一体的に利用されている。
- 2 物件1の土地の北側で、幅員約9.4mの舗装市道(建築基準法第42条1項1号道路)に接面している。物件1の土地の東側、南側及び西側には、コンクリートのブロック塀や擁壁が設置されており、境界は明瞭である。なお、物件1の土地の南側角付近にある物件2の土地も同様にブロック塀がある。

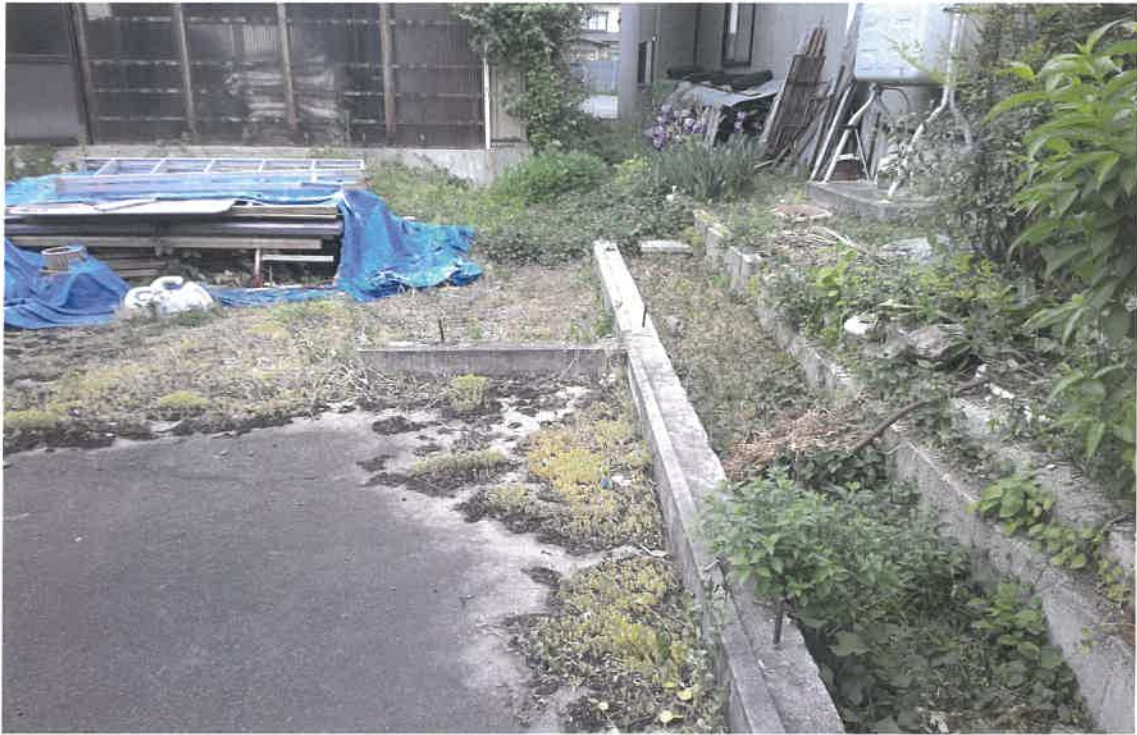
写真⑦(物件1 物件4の建物(滅失)基礎工事部分)

| 番号 | 所在等 | 登 記 | 現 況 |
|---|---|---|---|
| 4 | 物件4の建物については、現地調査の結果等から、現存しないことが確認できたため、評価対象から除外した。<br>なお、建物は解体されているが、コンクリート基礎が残ったままである。 | | |

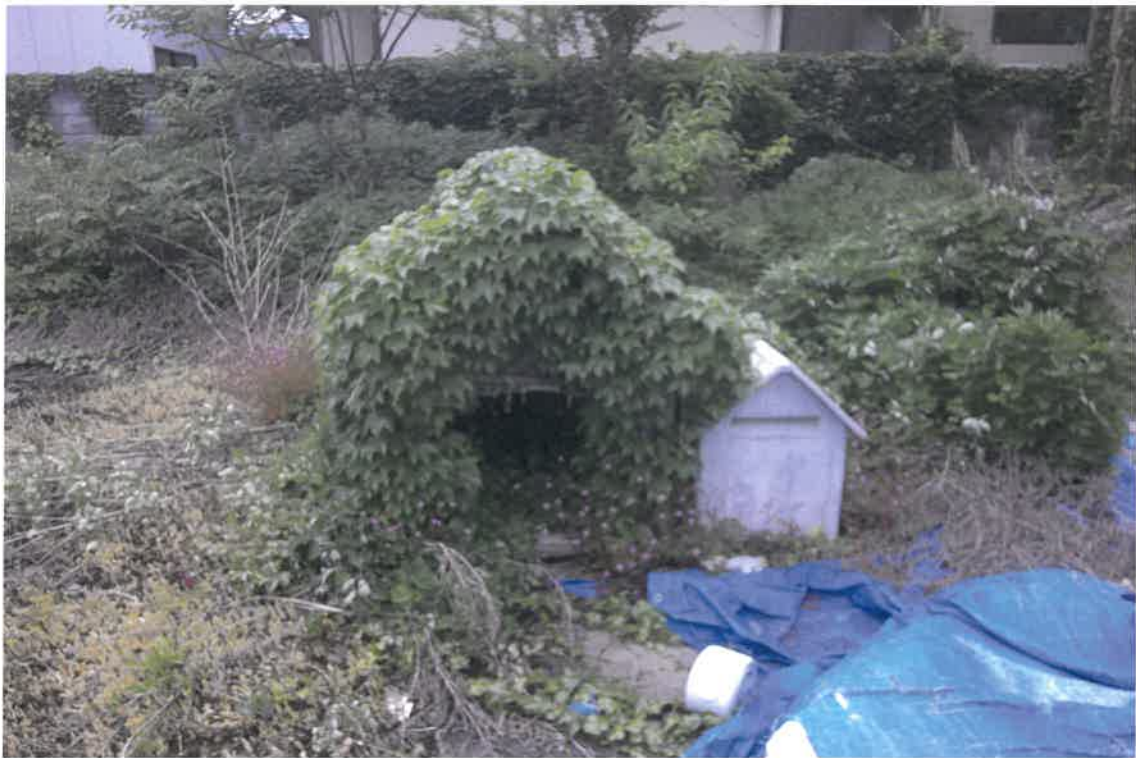
写真⑧(物件1 犬小屋)

- 10 物件1と2の土地にある定着物としては、庭木、樹木、ブロック塀、コンクリートの擁壁、土間コンクリート、物件4の基礎工事部分、コンクリートの蓋をされた井戸等がある。他に目的外動産として、犬小屋2基、物件4の解体後の廃材(木材)等がある。

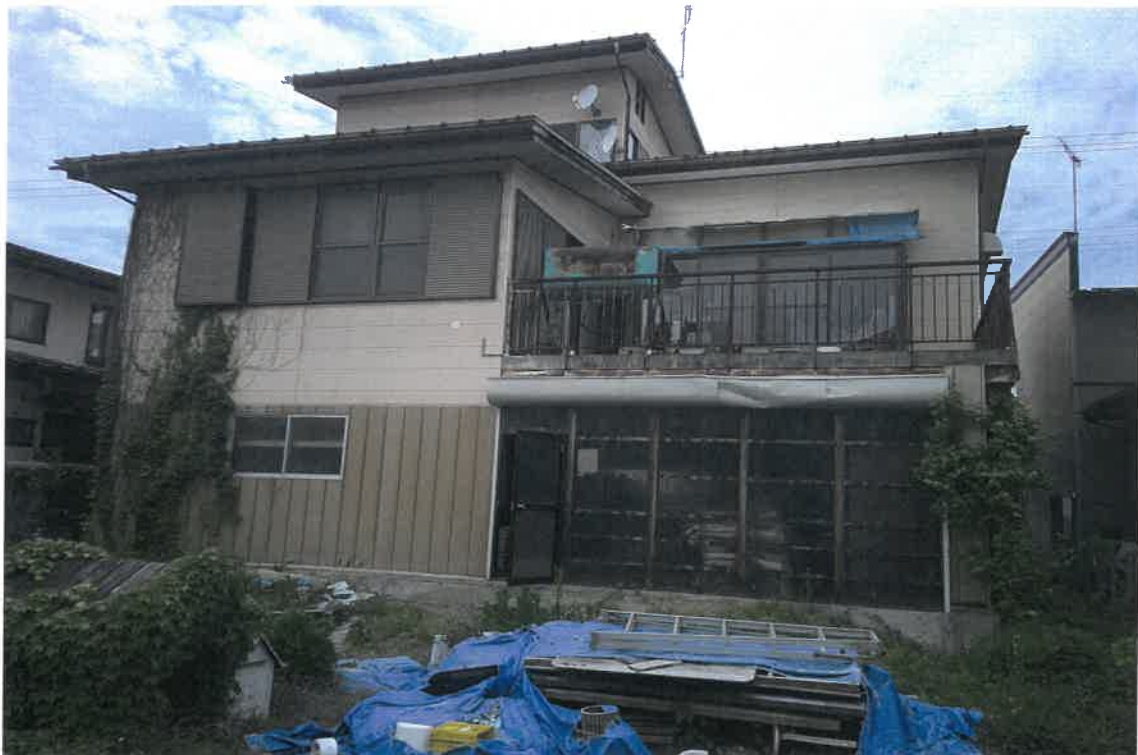
写真⑩(物件 3 南側から建物裏側外観)

- 3 物件1と2の土地は、隣地所有者と境界争いはない。
- 4 物件1の土地の南側に、登記上は物件4の建物が存在しているが、現況では、基礎工事部分が残されているだけで、建物そのものは解体され、滅失している。
- 5 物件3の建物は、所有者が居住し、占有している。第三者には貸していない。
- 6 物件3の建物は、築後45年経過しており、外壁内壁ともに老朽化が進んでいる。1階のシャッターも錆びている箇所が見られ、建物内部にも汚れや傷みが見られる。雨漏りはないが、雨樋の一部が破損しており水漏れしている箇所がある。また、カビが繁殖している箇所もある。

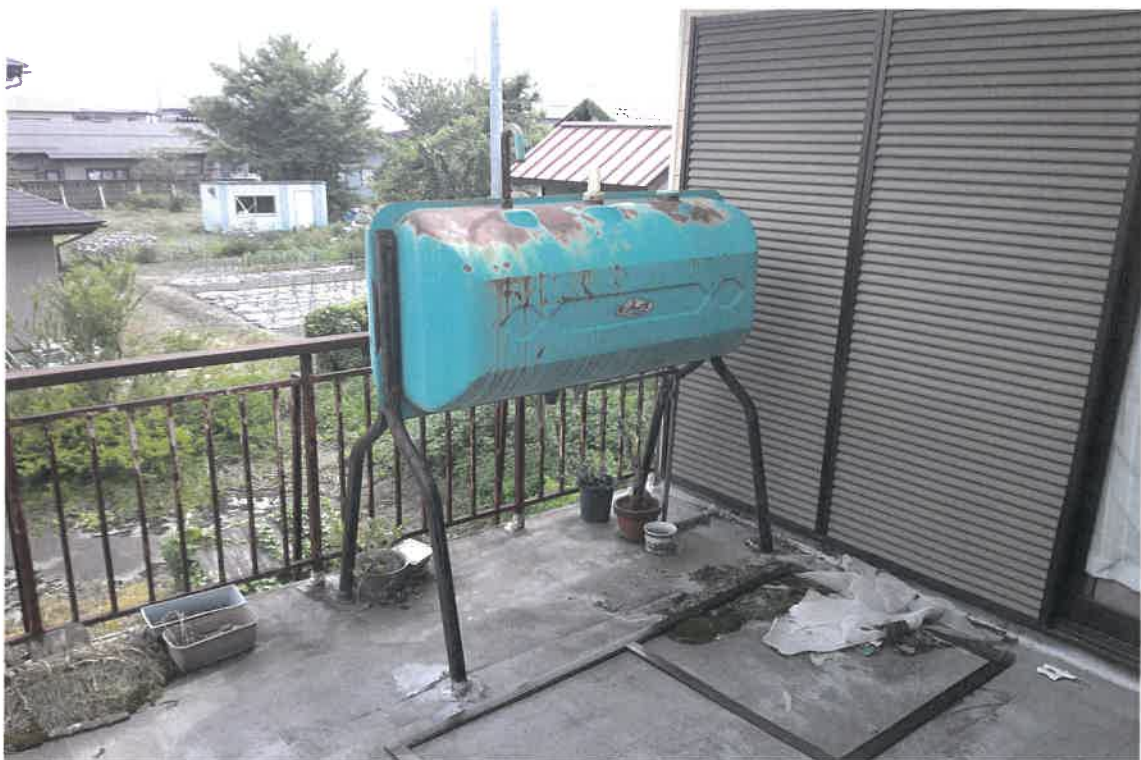
写真⑱(物件3 2階 ベランダ)

| 番号 | 所在等 | 登 記 | 現 況 |
|---|---|---|---|
| 3 | 物件3の建物について、2階に一部増築部分(サンルーム)が存することから、2階の床面積は概測面積である約110.82㎡を採用した。 | | |

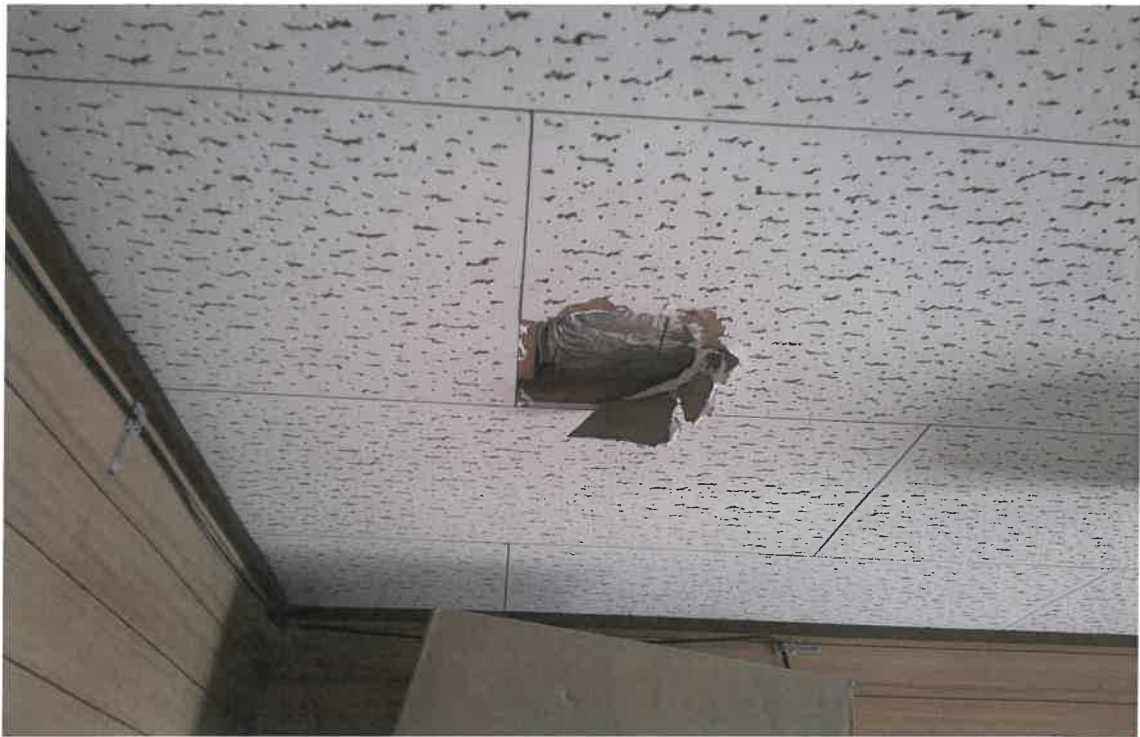
写真㉑(物件3 3階 洋室の天井破損箇所)

※21 は、3階南側の洋室の天井を撮影したもの

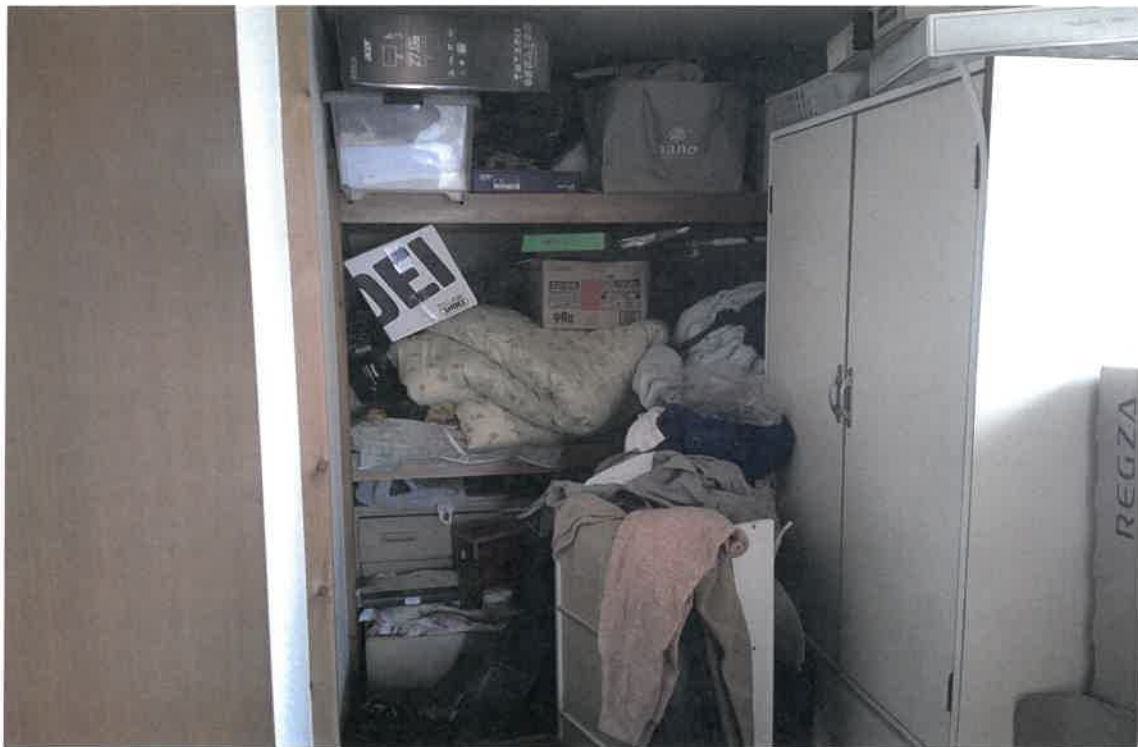
写真㉒(物件3 3階 物置部屋 )

- 7 物件3の3階の物置部屋に、1年前に転居した所有者の元妻が残置していった目的外動産がある。所有者の陳述によると、元妻が取りに来ると思い、処分はせずそのままにしていたが、結局取りには来ていない。所有者が元妻に確認したところ、処分してもいいと言われたとのことであるため、第三者の目的外動産とはせずに、所有者の目的外動産とする。
