## 期 間 入 札 の 公 告

# 現況調査報告書

# 評 価 書

物件1～2

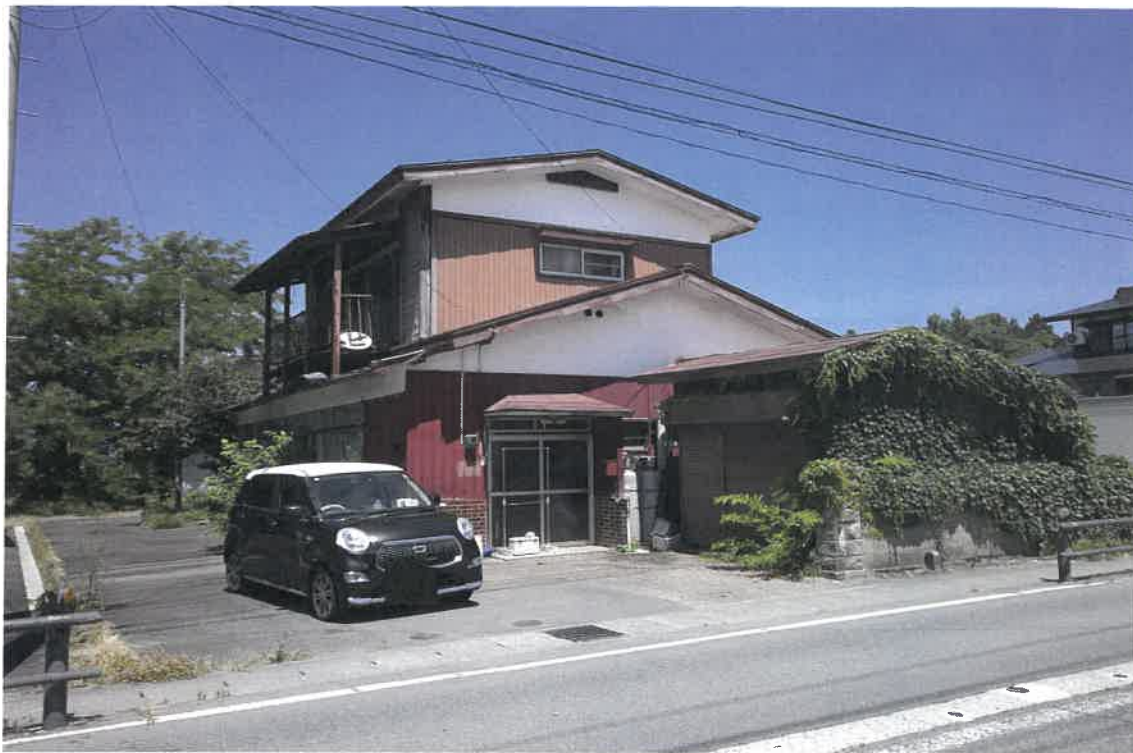
写真①(物件 2 建物外観)

- 5 物件2の建物は、AとB(占有補助者)が居住し、占有している。Bによると、現在Aは体調を崩し、医療機関に入院している。第三者には貸していない。
- 6 物件2の建物は、新築後約60年が経過しており、老朽化がかなり進んでいる。外壁にはひび割れが目立ち、屋根や軒下は錆びて破損している箇所が複数箇所に見られる。建物内部も、壁や襖は埃や黴の繁殖でくすんでいて、1階の和室には、天井板が剥がれて落ちかけているところもある。

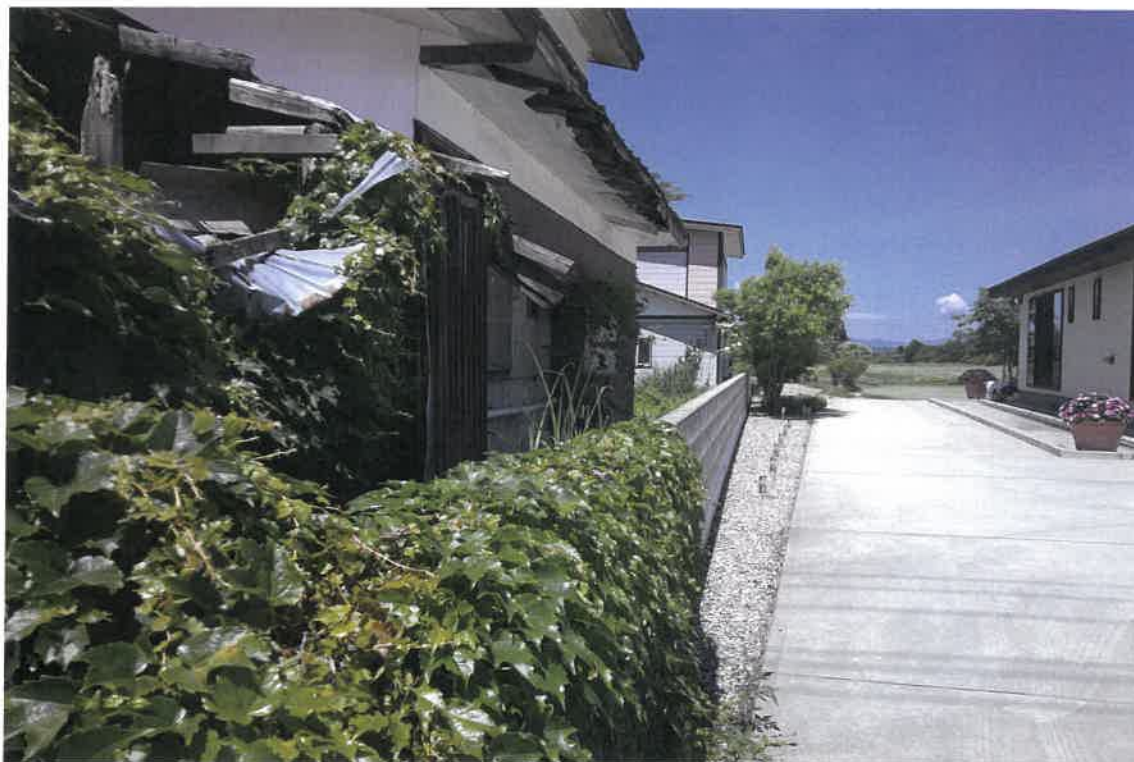
写真②(物件 1 北東側境界付近)

- 1 物件1の土地は、南東側で幅員約8.5mの舗装県道(建築基準法第42条1項1号道路)に接面している。北東側にはブロック塀があり、境界は明瞭であるが、南西側の境界には、ブロック塀や境界標等がなく、不明瞭である。北西側の境界は、西側隣地(地番705番2)が公道に至るまで通路状に長く伸びている部分の中ほどにあり、境界は不明瞭である。この通路状の部分は狭く、軽自動車1台分程度の幅しかない。

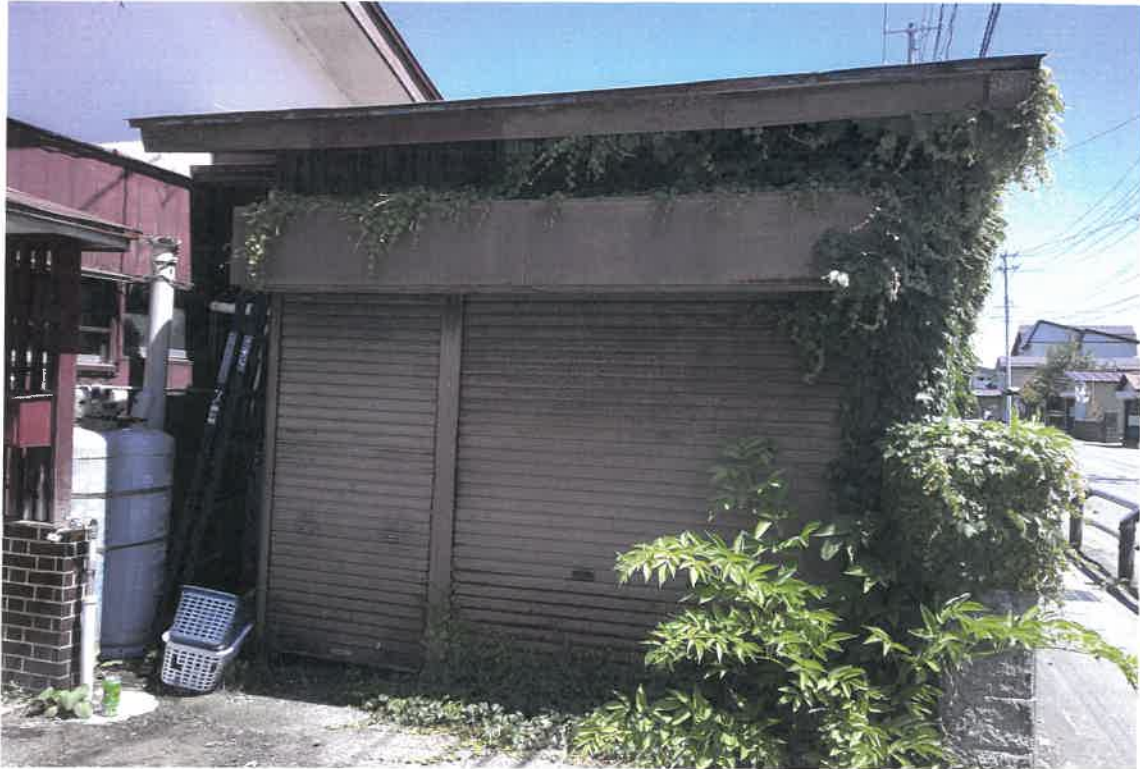
写真⑤(物件 2 東側物置外観)

- 9 物件2の東側に建てられている物置は、外にシャッターがあるが、建物内部にも入り口があり、中から出入りできる構造になっている。物置内には、灯油タンクが設置されている。屋根や軒下が大きく破損しており、落ちかけている。積雪により、屋根が崩落する可能性もある。

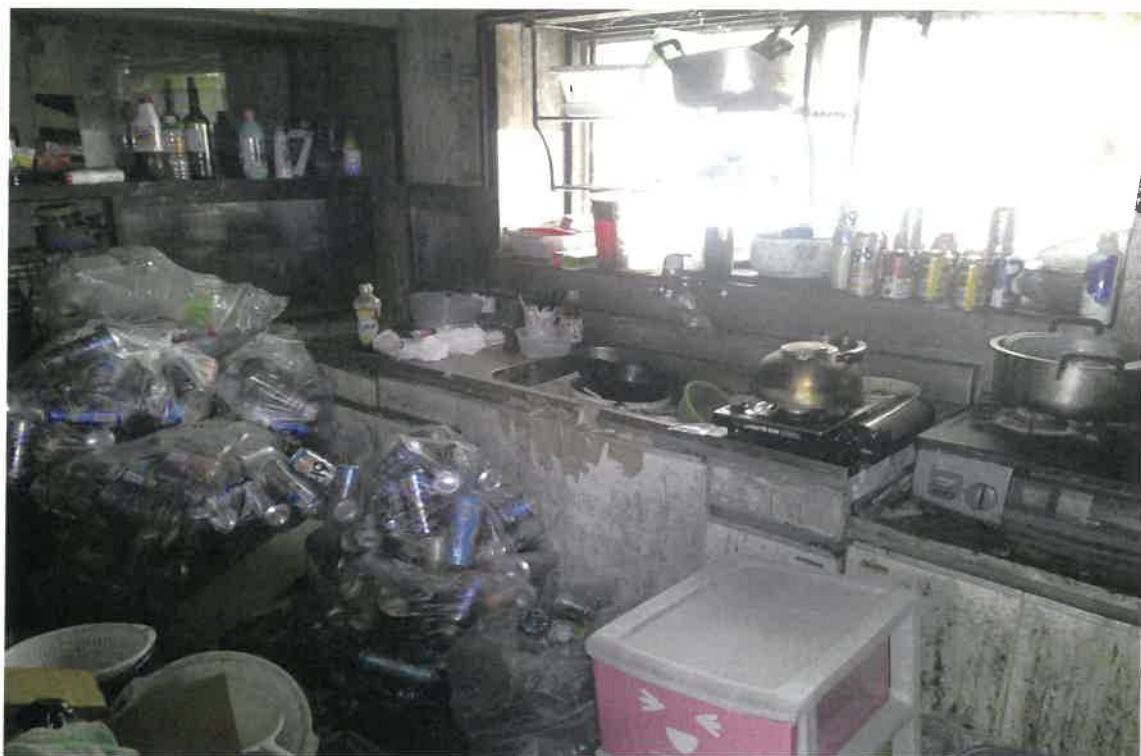
写真⑥(物件 2 1階 台所)

- 7 物件2の建物は、Bによると雨漏りはしていないと陳述しているが、天井の一部に雨漏りの痕は見られる。また、1階の部屋や廊下に床がへこむ箇所がある。玄関近くにある和室と台所には、大量の生活ゴミや空き缶が残置され、また飼い猫の糞などが落ちているため、室内には異臭が漂っている。
- 8 物件2の建物内で、猫を1匹飼っているため、襖や柱、壁には引っかき傷が目立っている。

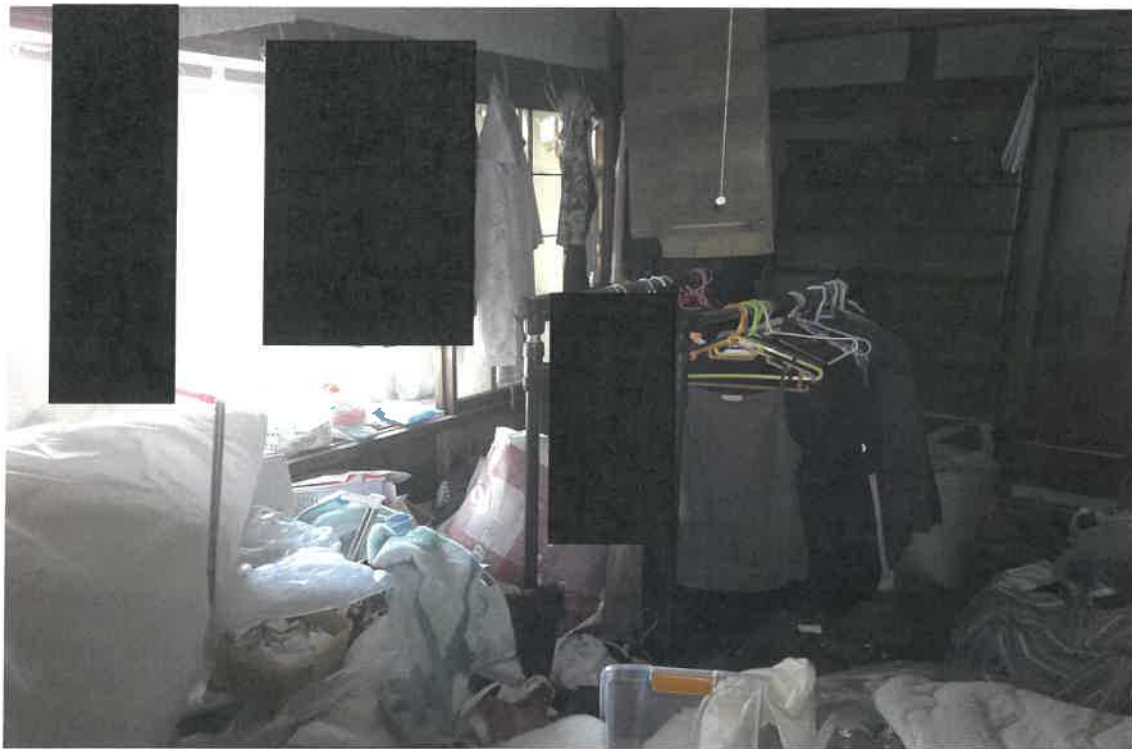
写真⑩(物件2 1階 和室)

天井板が落ちかけている  
( 14 枚目)

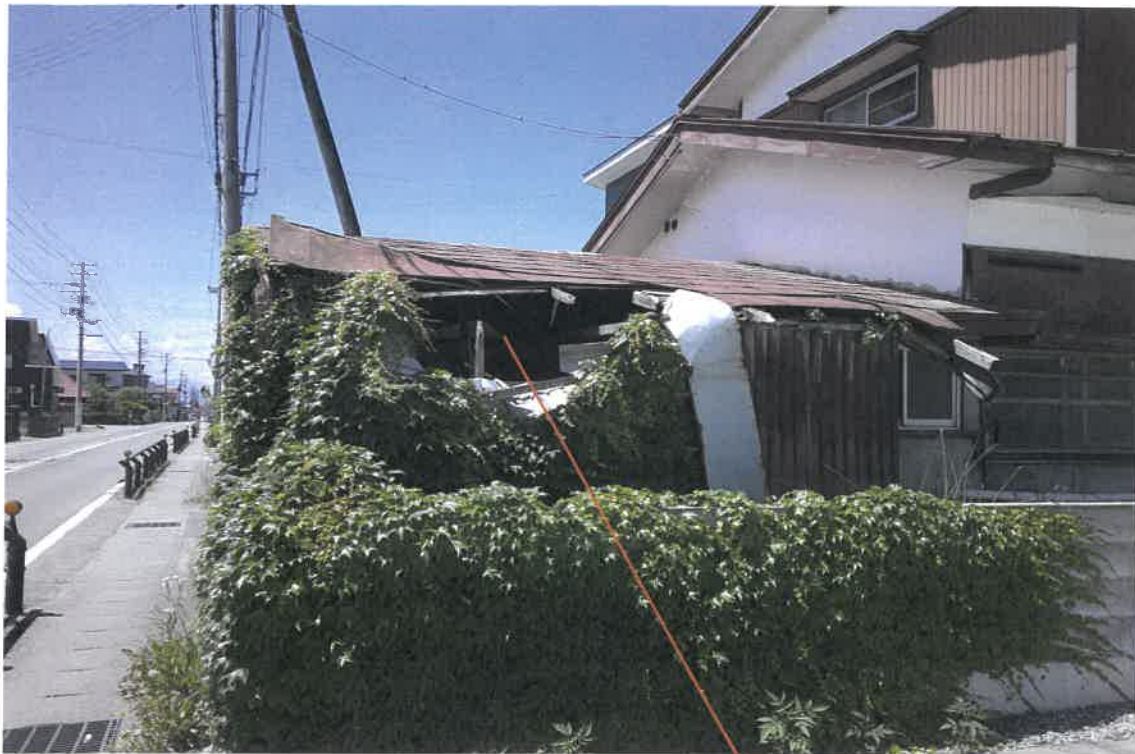
写真⑮(物件2 東側物置裏手)

物置の屋根と軒下が破損している

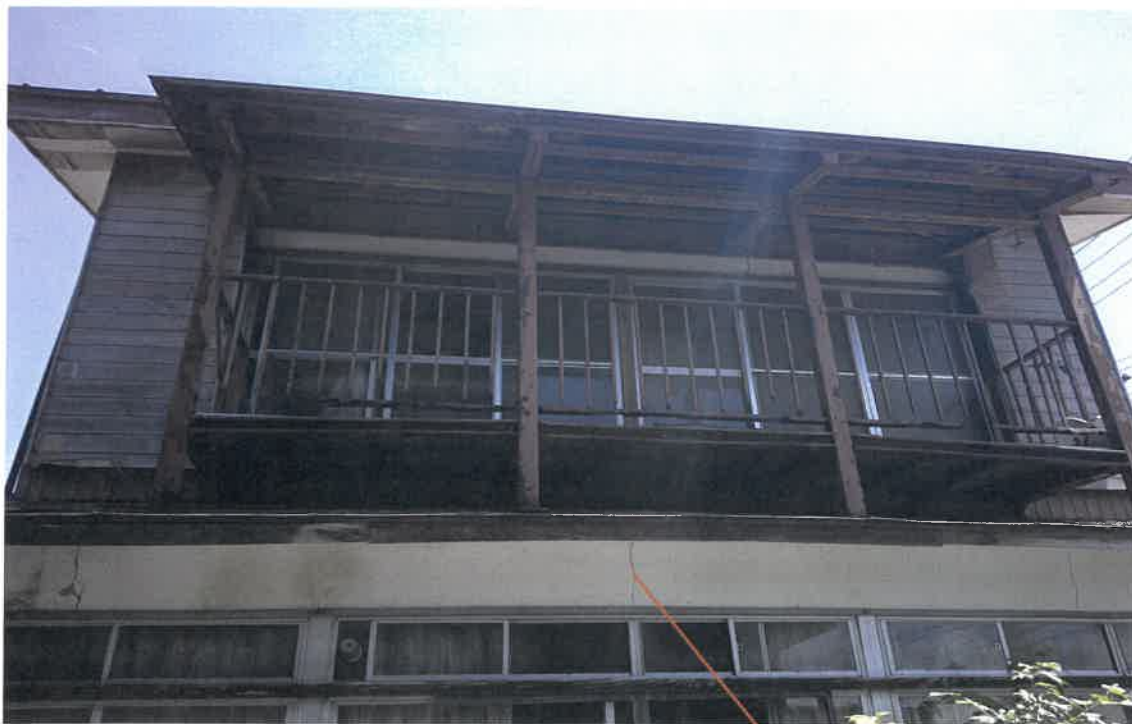
写真⑯(物件2 2階ベランダ)

1階の軒下数か所にひび割れがある  
( 17 枚目)
