## 期 間 入 札 の 公 告

- 2 所 在 長井市成田字塔ノ越 1490番地、1490番地1  
 家屋 番号 1490番  
 種 類 居宅・店舗  
 構 造 木造亜鉛メッキ鋼板ぶき2階建  
 床 面 積 1階233.84平方メートル  
           2階 46.37平方メートル  
 (附属建物)  
 符 号 1  
 種 類 物置  
 構 造 木造亜鉛メッキ鋼板ぶき平家建  
 床 面 積 36.40平方メートル  
 符 号 2  
 種 類 物置・便所  
 構 造 木造亜鉛メッキ鋼板ぶき平家建  
 床 面 積 20.43平方メートル

## 現況調査報告書

評 価 書

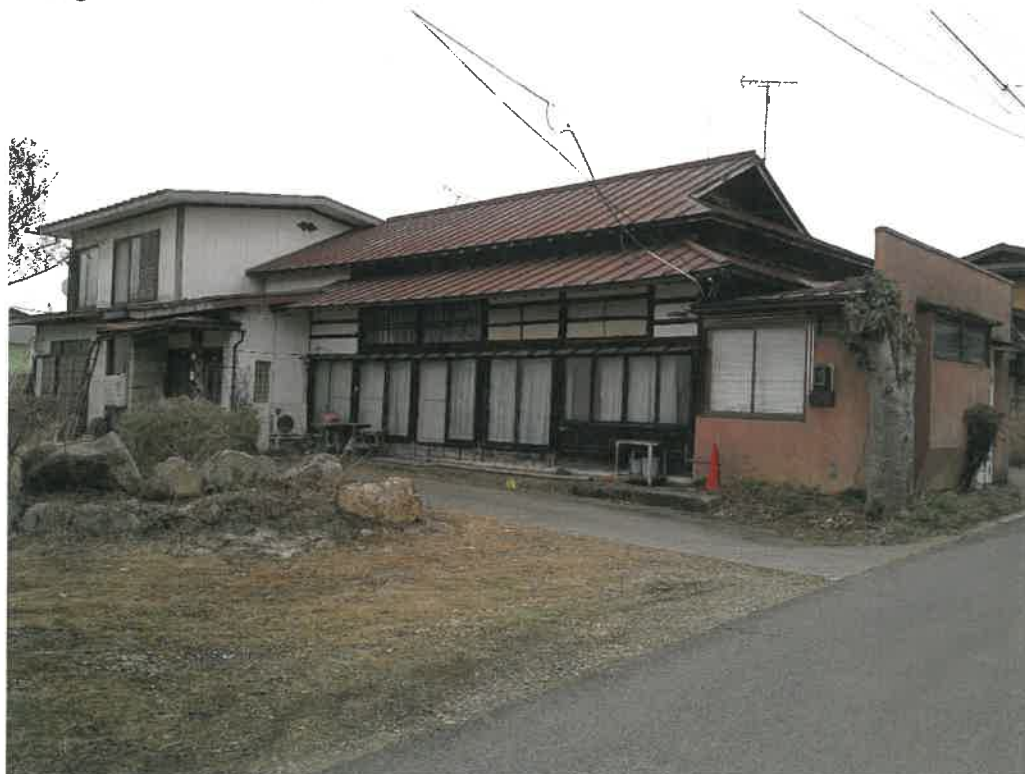
写真① (物件 2 建物外観)

| 区 分 | 主である建物 |
|---|---|
| 保守管理の状態 | 劣る。（現況空家であり、外壁の汚れ、劣化が見られる。内部については、玄関の天井に雨漏り跡、内壁の汚れや床の軋みが見られ、生活用品や家庭ごみが放置されている。） |

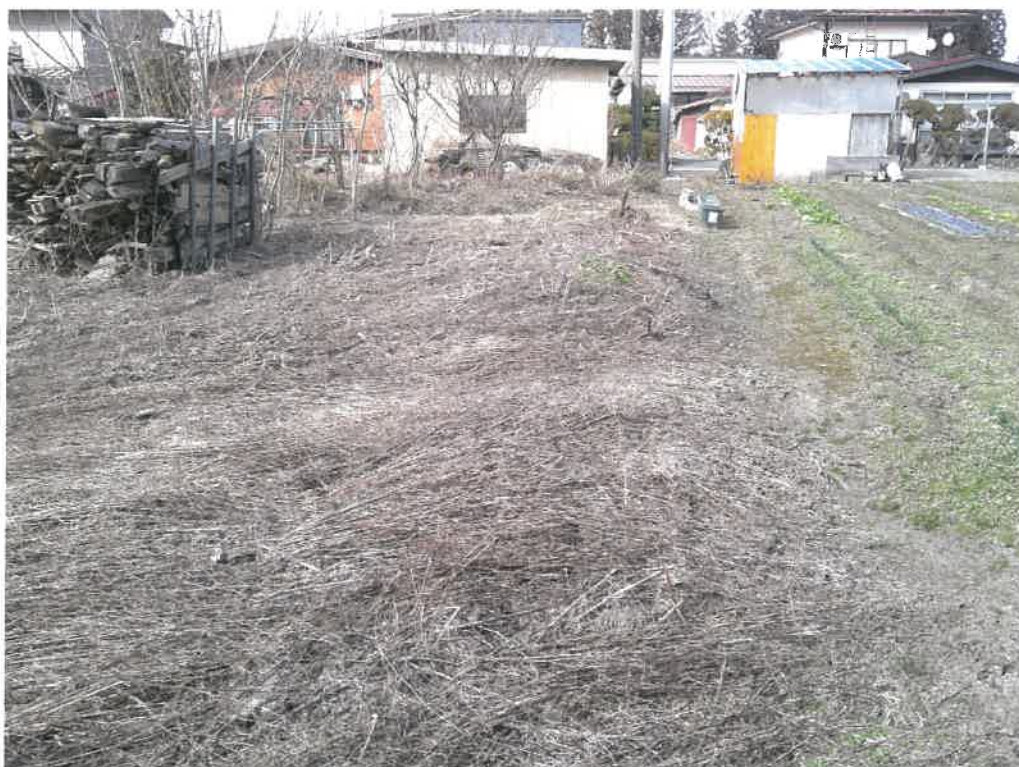
写真④(物件1 地番1488番1との境界付近と附属建物の残材)

- 1 物件1の土地は、北側で舗装市道（建築基準法第42条2項道路）に接面しており、西側にはコンクリートブロック塀があることから、境界は明瞭であるが、目的外土地（地番1490番4）とは一体的に利用されており、境界を示すものは見られず境界は不明瞭である。また地番1488番1及び地番1492番1と目的外土地（地番1488番8）との間には境界を示すものは見られず境界は不明瞭である。なお、目的外土地（地番1488番8）上に建てられているガレージ物置の一部分が物件1の土地に越境している可能性がある。
- 2 物件1の土地について、隣地所有者と境界争いはない。
- 3 登記上、目的外土地（地番1490番1）上に附属建物符号1の建物が、物件1の土地上に附属建物符号2の建物が存在するが、現況では存在しない。なお、Cによると、敷地部分に積み上げられている材木は附属建物を解体した時の残材であるとのことであるが、附属建物符号1、附属建物符号2のどちらの残材であるかは不明である。また残材は目的外土地（地番1490番4）に越境して置かれている可能性がある。
- 4 物件1の土地上の東側部分には定着物として庭木、庭石がある。
- 5 物件1の土地上の北西側端部分に池があるが、水はなく草や枯れ木に覆われている。
- 6 物件1の土地上及び同2の建物の居宅部分にある目的外動産については、AとBの所有であるが、店舗部分にある目的外動産はBの所有である。
- 7 物件2の建物について、第三者に貸している部分はない。
- 8 物件2の建物について、2階部分が増築されている。
- 9 物件2の建物には、玄関の天井に雨漏りの跡が見られ、廊下及び1階和室に床の軋みが見られる外、東側玄関の下屋の天井部分に剥がれ落ちそうになっている箇所がある。また壁にシミや変色がある等各所に老朽化が見られる。なお、ペットによる引っ掻き傷は見受けられない。

| 関係人の陳述等 | |
|---|---|
| ■ C (Aの姉、Bの娘) | <p>1 物件1の土地について、隣地所有者との間で境界争いはありません。</p> <p>2 目的外土地（地番1490番地1）上の附属建物符号1と物件1の土地上の附属建物符号2は解体しましたので建物としては現在、存在していません。敷地部分に積み上げられている材木は附属建物の残材です。附属建物符号2の方の残材であると思いますがはっきりしたことはわかりません。</p> <p>3 物件2の建物には、Bは令和6年11月頃まで、Aは令和7年8月頃まで居住していましたが、転居し、それ以降は空き家になっています。なお、店舗部分である美容室は平成28年頃までBが1人で営んでいました。</p> <p>4 物件1の土地上及び同2の建物の居宅部分にある目的外動産については、AとBのものです。店舗部分にある目的外動産はBのものです。なお、店舗部分にある目的外動産にリースのものはありません。</p> <p>5 物件2の建物について、第三者に貸している部分はありません。</p> <p>6 物件2の建物は、2階部分を増築しました。増築したのは昭和56年か昭和57年頃だったと思います。</p> <p>7 物件2の建物について、玄関の天井に雨漏りがあり、廊下と1階の和室の床に軋みがあります。また東側玄関の下屋の天井部分に剥がれ落ちそうになっている箇所があります。</p> <p>8 物件2の建物内では、数十年前に犬と猫を飼っていました。</p> <p style="text-align: right;">以上</p> |

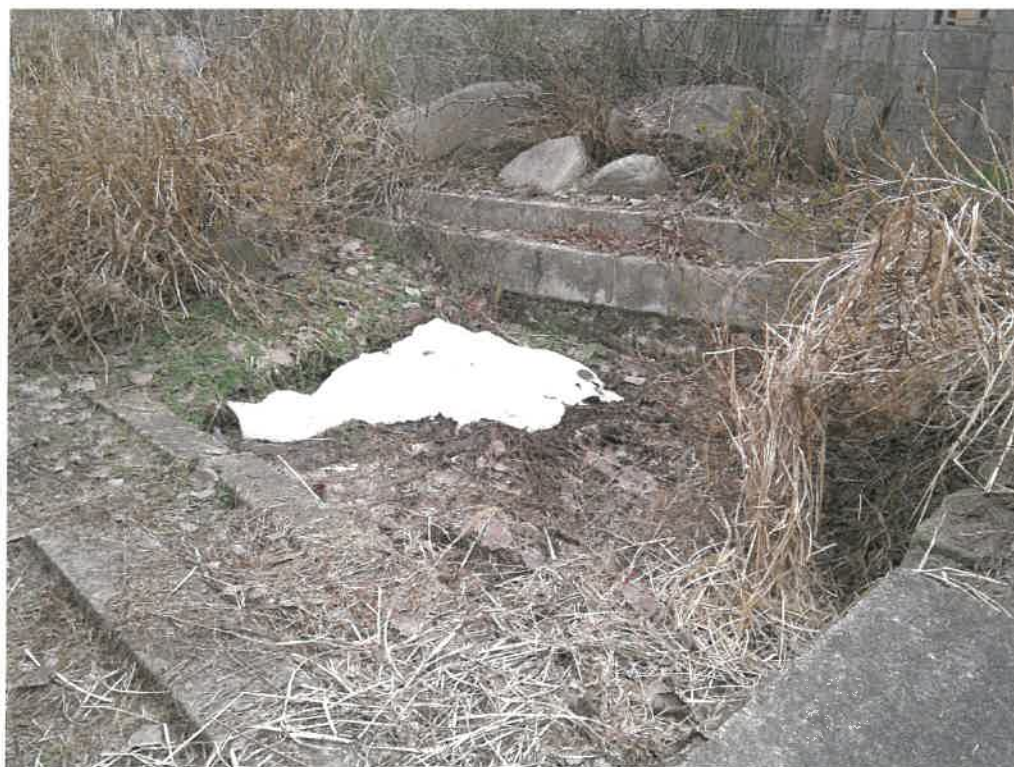
写真⑥ (物件1 池)

| 番号 | 特 記 事 項 |
|---|---|
| 1 | <p>・ 物件1は北東側及び南東側が欠けた不整形地であり、北側は道路、西側にはブロック塀が設置されているが、これ以外について境界杭等は見当たらず、敷地の範囲は不明瞭である。</p> <p>・ 物件1の北東側で隣接する地番1488番8上にはガレージ物置が設置されており、境界が不明瞭なことから建物の一部が越境している可能性は否定できない。</p> <p>・ 物件1北西端部分に池が設置されているが、現況、水は抜かれており草や枯れ木に覆われている。</p> |
