# 期 間 入 札 の 公 告

## 現況調査報告書

## 【物件4 主である建物】

# 評 価 書

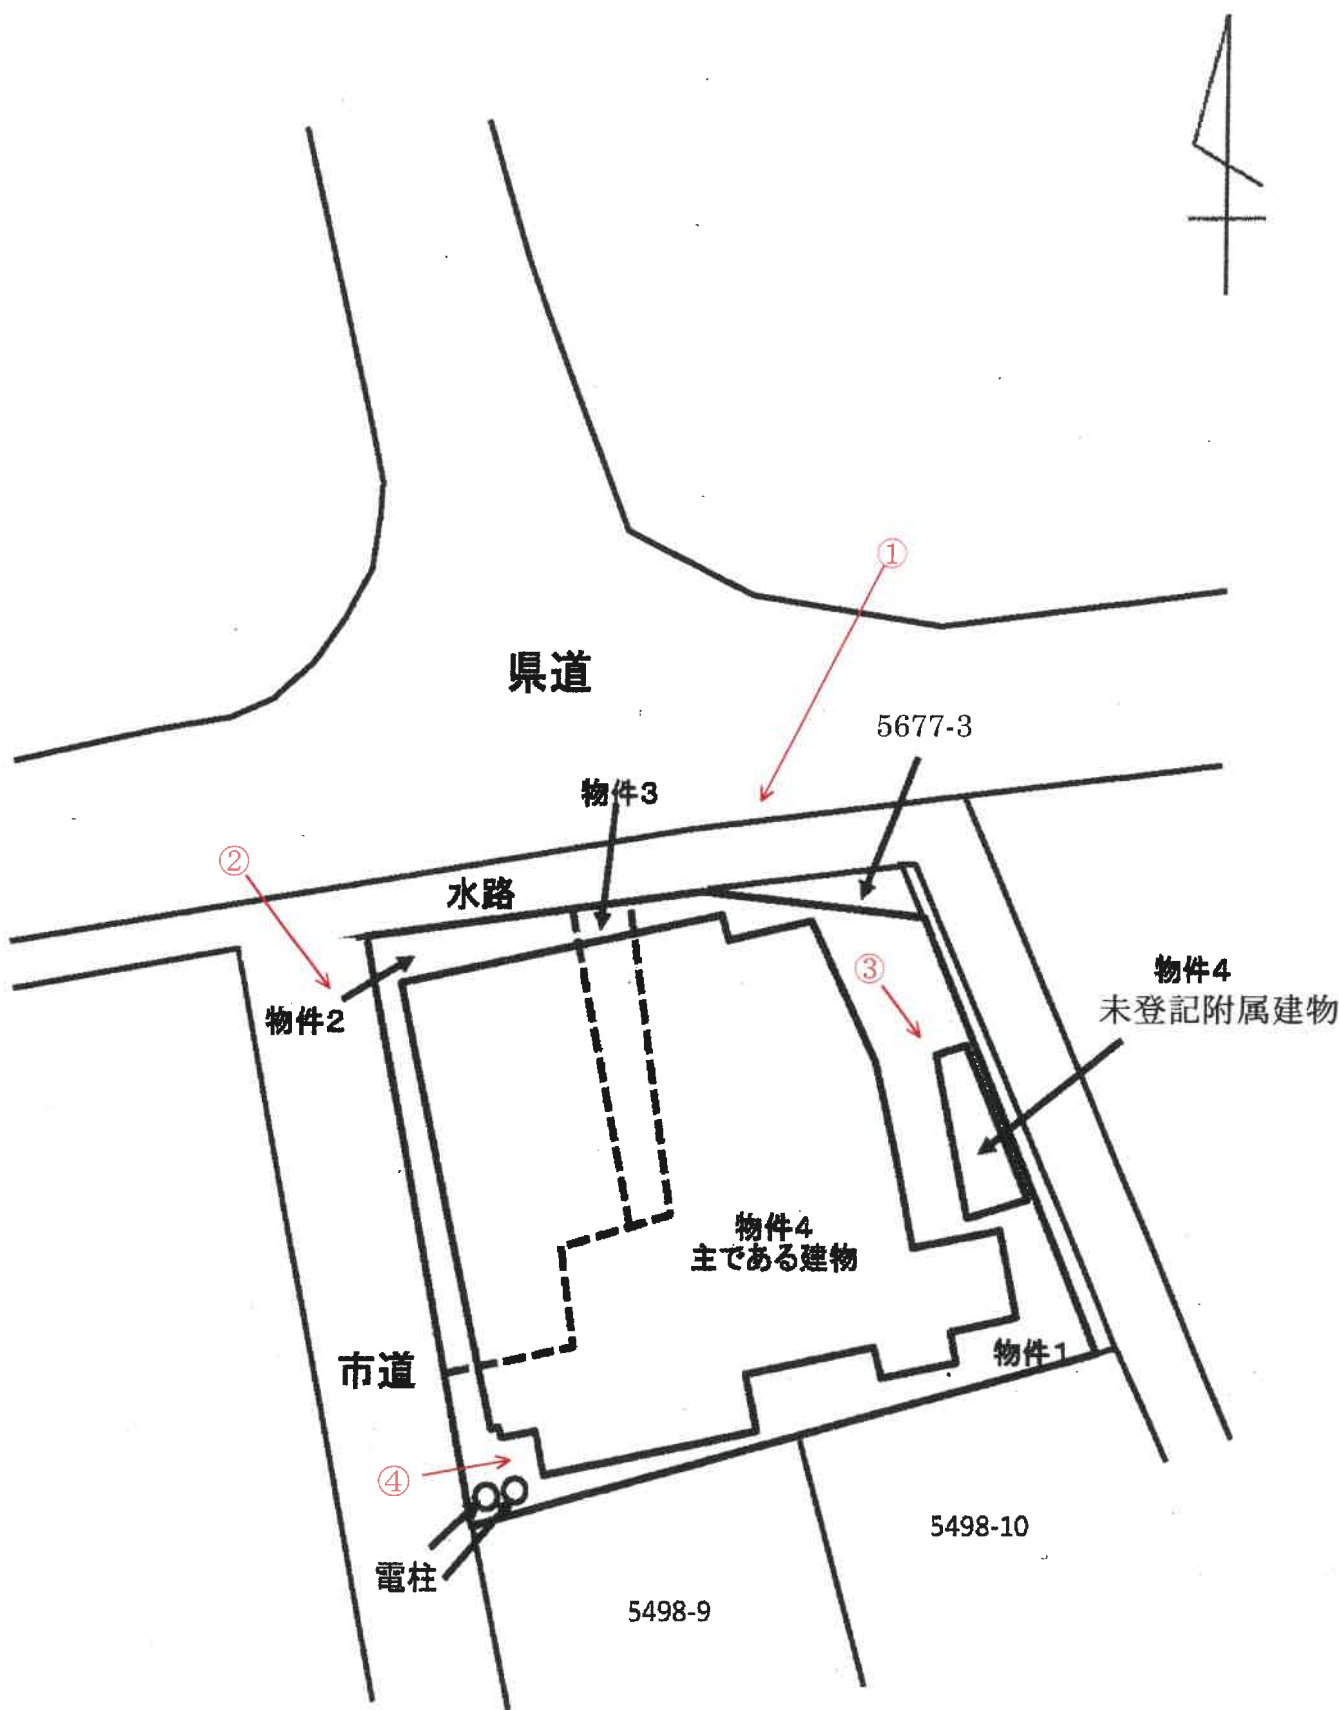
土地建物位置関係図

- 1 本件物件の状況は、公図、土地建物位置関係図、建物間取図及び添付写真のとおりである。
- 2 陳述者の陳述に沿った占有が認められる。
- 3 物件4の建物の占有状況については、現場の状況、関係人の陳述及び立入調査の結果から、1階部分は有限会社ナカヤママートが、2階部分はAが空き家の状態で管理し、占有していると認定した。

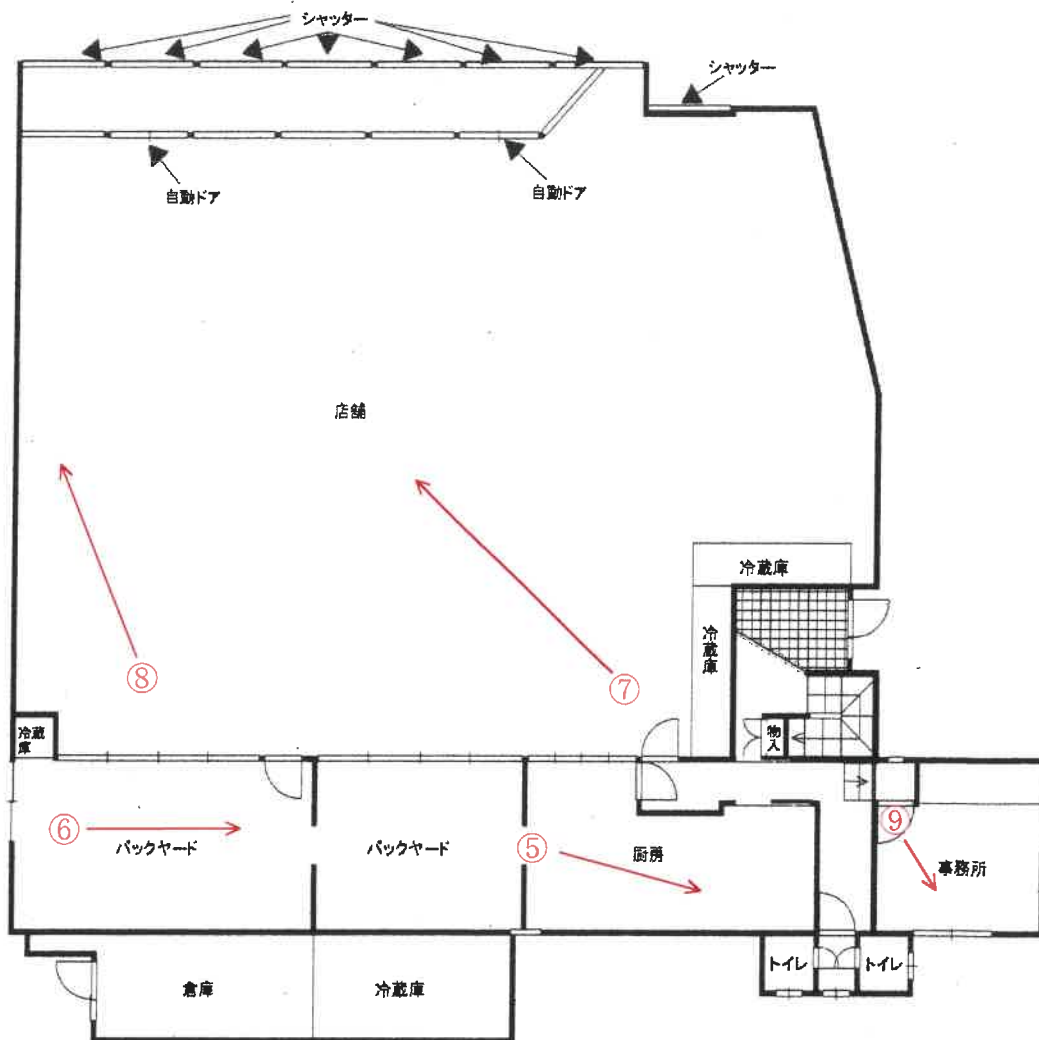
### 1階

| 番号 | 特 記 事 項 |
|---|---|
| 4 | <ul style="list-style-type: none"> <li>・ 物件4は法務局備付「建物図面」と現況が異なる。1階部分の南西側に倉庫、南側にトイレ、南東側に事務所が増築されており、現地概測によれば南西側倉庫部分は約22㎡、南側トイレ部分は約4㎡、南東側事務所部分は約13.25㎡であることから、これら面積を1階登記簿面積に加算し、概測数量として採用する。また所有者への聴取によれば、増築年月日は不明とのことであるが、現地調査からこれら増築部分は築後相当程度期間が経過しているものと推測されること、建物全体の床面積に対し軽微であることから、全体に含めて評価するものとする。</li> <li>・ 物件1上には未登記建物が存する。現地概測から当該建物の床面積は前記の通りであり、概測数量として採用する。また当該建物の新築年月日については上記増築部分同様不明であるが、現地調査から築後相当程度期間が経過しているものと推測されることから、物件4と同じ新築年月日を採用するものとする。</li> <li>・ 物件4には地下1階が存するが、所有者への聴取によれば、当該地下部分は過去、物置として使用していたが現況、床が張られ出入りできないとのことであり、現地調査においても目視の範囲において地下への出入口は確認できなかった。</li> </ul> |

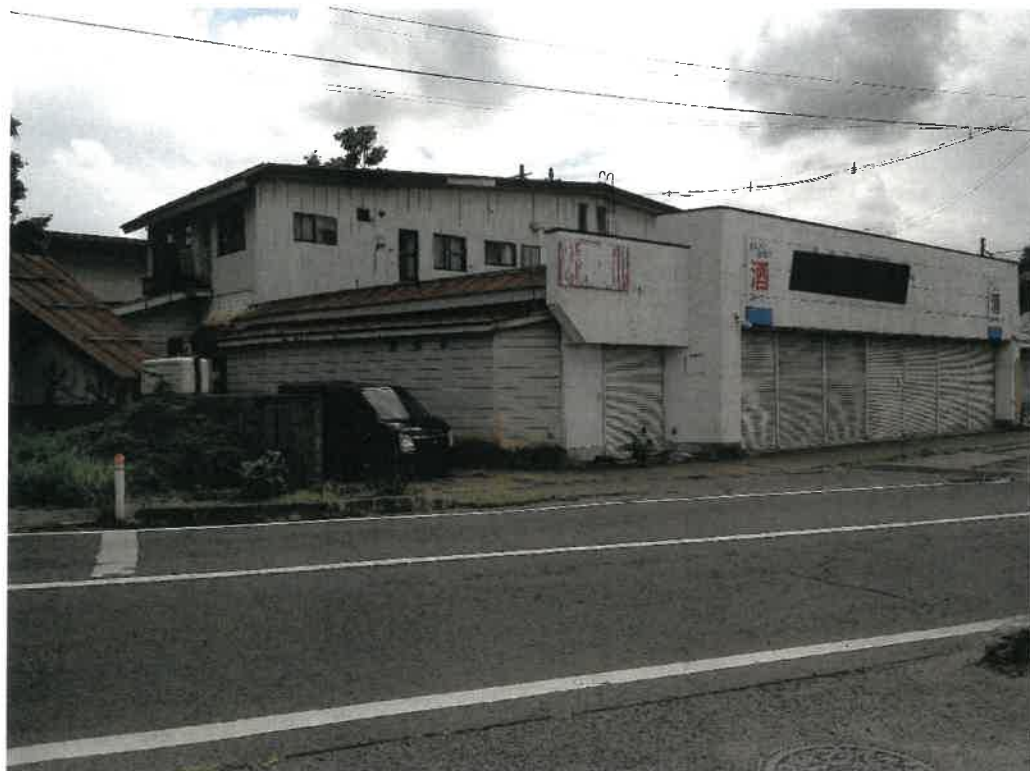
写真①(物件4 建物外観(店舗、居宅))

| 保守管理の状態 | 劣る。（外壁塗装の剥がれ、ひび、金属建具の錆が多く見られ、1階屋根も塗装が落ち錆が多く見られる。店舗内部は残置物が多く、居宅内部も壁クロスの剥がれや汚れ等が見られる。） |

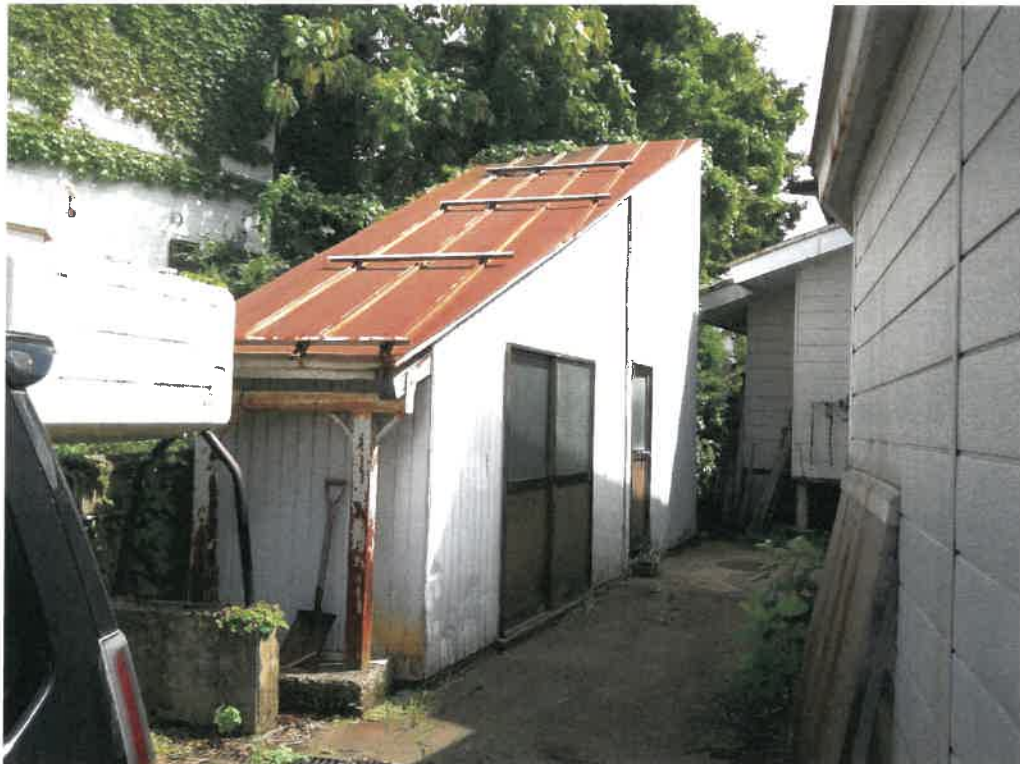
写真③(物件4 未登記附属建物)

| 保守管理の状況 | | 劣る。（外壁の破損、錆等が見られ、屋根も錆等が見らる。内部は残置物が見られる。） |
| 特 記 事 項 | | ・当該未登記建物は簡易な構造であり、築年数が相当程度経過しているものと推測されることから、経済的な価値はないものと判定した。 |

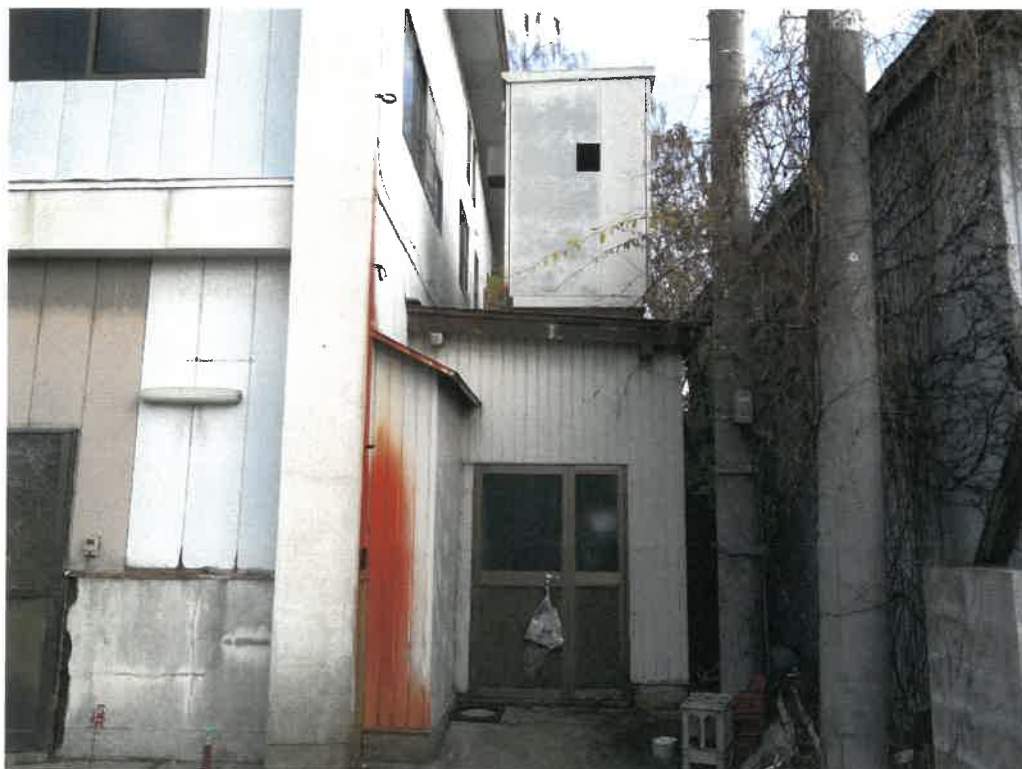
写真④(物件4 冷却ダクト)

| 特 記 事 項 | <ul style="list-style-type: none"> <li>・建物南西側倉庫内部には大型の冷蔵庫が設置されている。また当該増築部分の屋根上にはダクトがついた箱状の建物および室外機のような形状をした機械が設置されているが、所有者によればこれらは冷蔵庫のダクト関連であるとのことである。</li> <li>・アスベストについて<br/> 対象建物について、建築時期・構造・種類等の要因を踏まえ現場調査を行った結果、アスベスト含有建材が使用されている可能性は否定できない。なお、アスベスト使用の詳細については専門調査機関の分析調査を要する。</li> </ul> |
