## 期 間 入 札 の 公 告

# 現況調査報告書

(物件2～4)

# 評 価 書

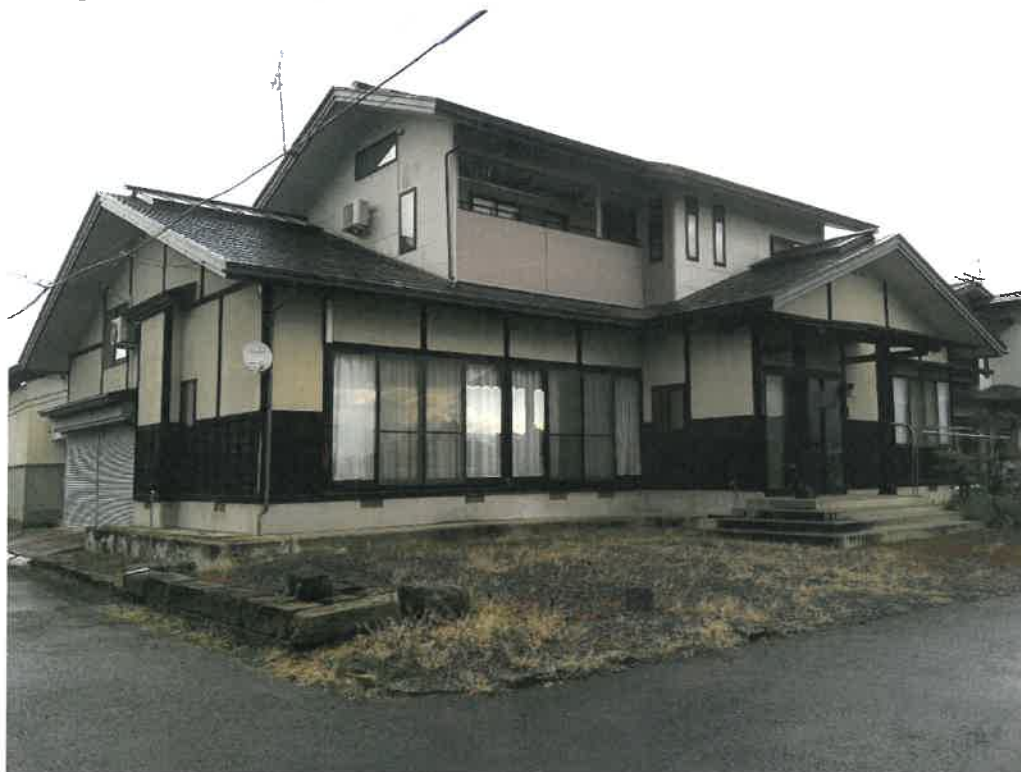
写真① (物件 4 建物外観)

| 保守管理の状態 | 劣る。（外観上経年相応であるが、内部は内壁の破損、汚れが目立ち、生活ごみが散乱している居室もみられる。） |

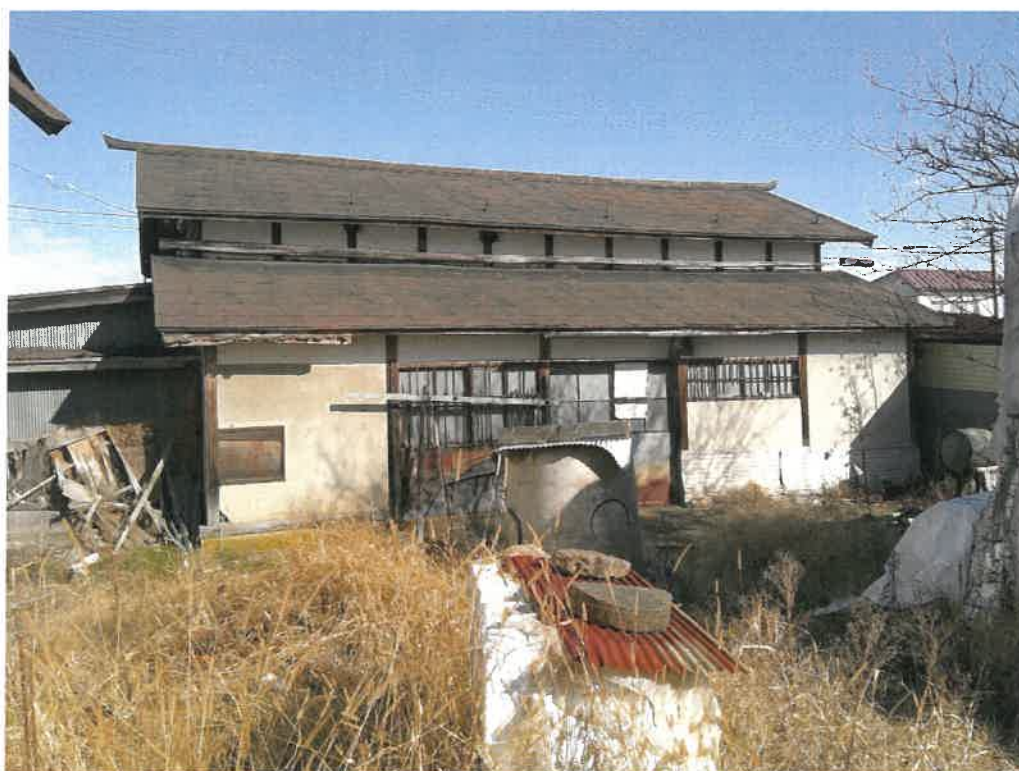
写真② (物件 4 未登記附属建物外観)

| 保守管理の状態 | 劣る。(外壁の破損、錆などが目立ち、内部はごみ等が散乱している。) |

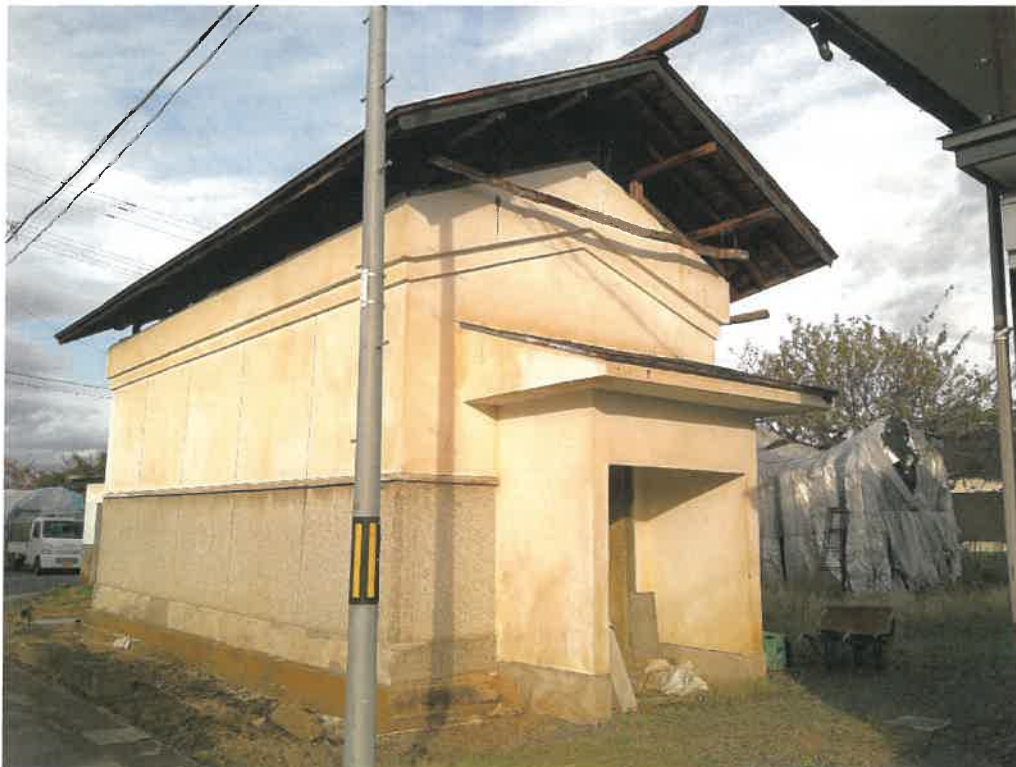
写真③ (目的外建物外観)

| 目的外建物の概況 (物件 2 関係) | |
|---|---|
| そ の 他 の 事 項 | 1   第三者に貸している部分はない。<br>2   新築後約 6 5 年以上になる物件であり、外壁に傷や変色等の老朽化が見られる。 |

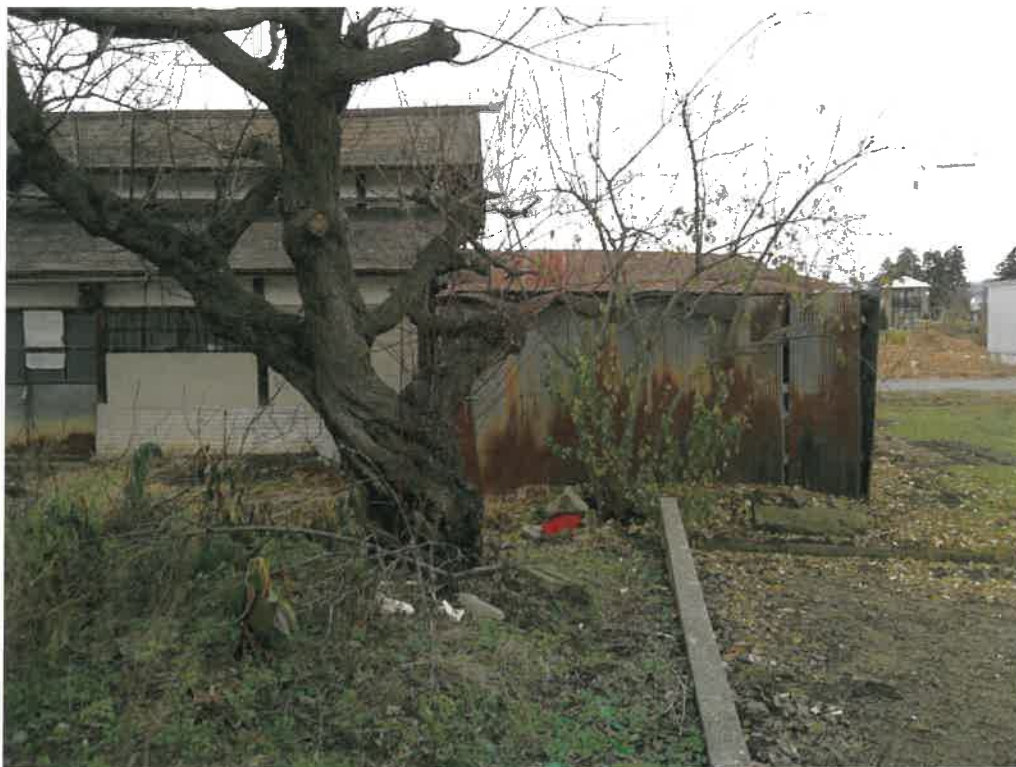
写真④ (物件3 東側 物置と北東端 祠)

- 9 物件3の土地上の東側部分に、物置が建てられている。当該物置は基礎部分がない簡易な構造の構築物である。
- 10 物件4の建物、同4の建物の未登記附属建物及び目的外建物について、第三者に貸している部分はない。
- 11 物件4の建物には、令和6年6月までBも居住していたが、転居した。
- 12 物件4の建物に雨漏りや床の軋みは見られないが、壁にシミがあり、建物内で犬を飼っており、犬の爪による引っ掻き傷が見られる。また1階の浴室にはカビの繁殖が見られる。
- 13 物件4の建物内及び同4の未登記附属建物内の目的外動産は、Aが所有している。

| 番号 | 特 記 事 項 |
|---|---|
| 3 | <p>・ 物件3の東部分には波型トタンで囲われた物置が存するが、基礎等がない簡易なものであることから、構築物と判定した。</p> |

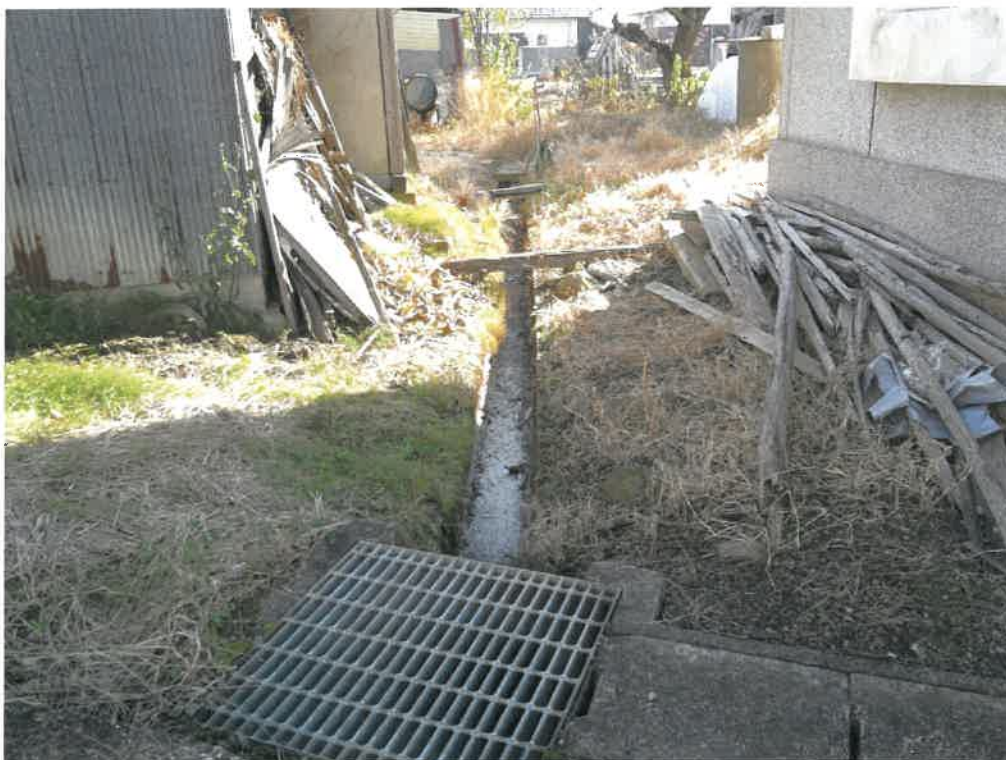
写真⑧(物件2と物件3の間 水路)

| 番号 | 特 記 事 項 |
|---|---|
| 2・3 | <p>・ 物件2及び3の間には水路が介在するが、一体として物件4の敷地となつてゐる。当該水路はU字構で開渠となつてゐることから範囲は明瞭である。物件2の西側は道路、南側は通路、東側にはコンクリート土留めが設置されて範囲は明瞭である。物件3の北側及び西側は道路で、北東端には境界杭が見られ、東側は隣地が畑で一段低くなつてゐることから、範囲は概ね明瞭である。</p> |
