期 間 入 札 の 公 告

現況調査報告書

山形地方裁判所酒田支部
執行官 兼 子 英 昭

評 価 書

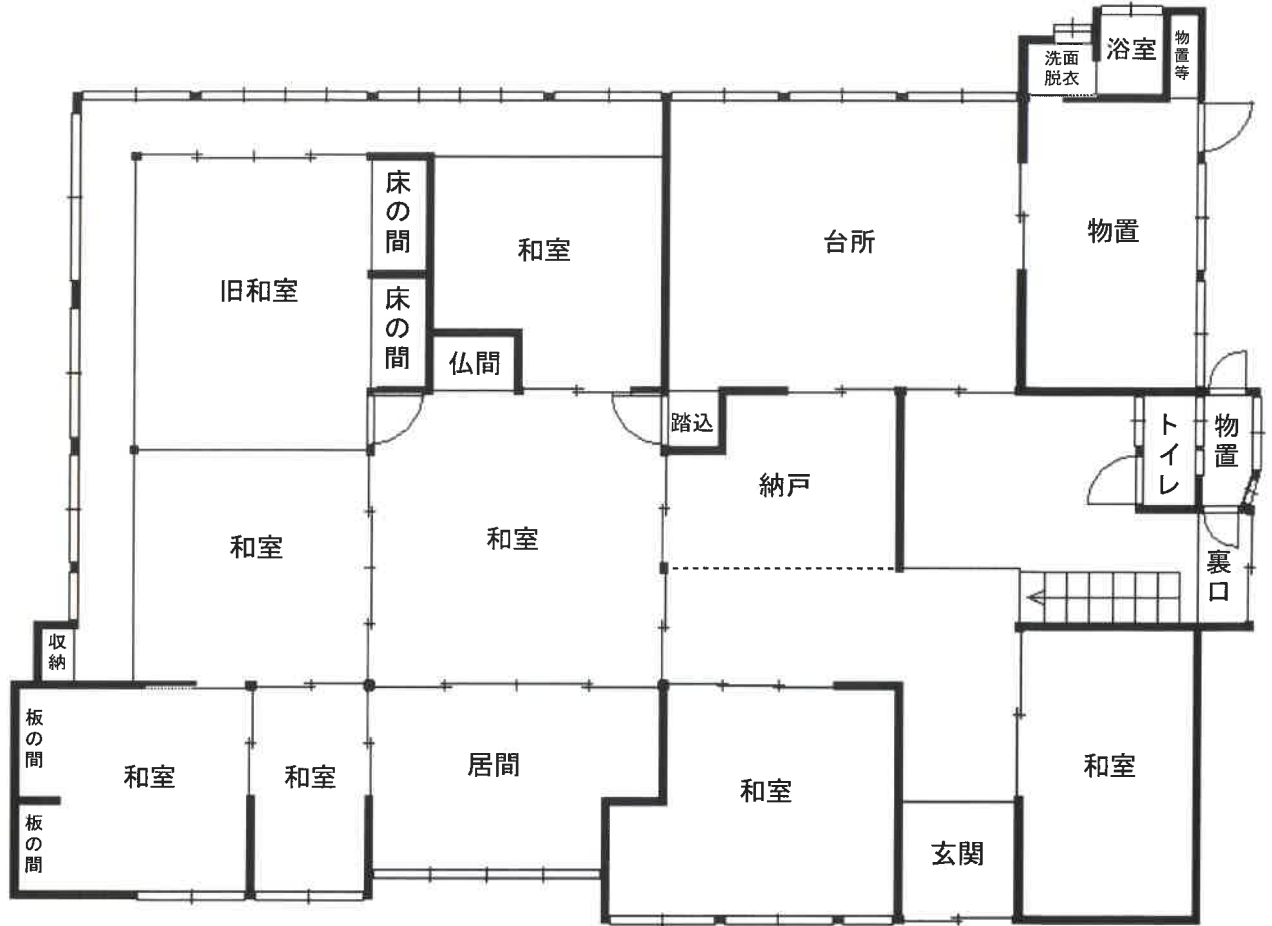
建物間取図

区 分	主である建物
建築時期及び経済的残存耐用年数	<p>建 築 年 月 日：新築年月日不詳（登記記録なし）</p> <p>建 築 年 月 日：昭和5年新築（課税資料）</p> <p>経 過 年 数：約95年（課税資料）</p> <p>経済的残存耐用年数：2年</p>
仕 様	<p>構 造：木造平家建</p> <p>屋 根：かわら</p> <p>外 壁：板貼り</p> <p>内 壁：合板 ほか</p> <p>天 井：合板、表わし</p> <p>床：畳、合板</p> <p>設 備：電気設備、給排水設備、衛生設備</p>
床面積（現況）	225 m ²
現況用途等	<p>現況用途：居宅</p> <p>間 取 り：建物間取図のとおり</p>
品 等	劣る
保守管理の状態	劣る※現況調査報告書のとおり
建物の利用状況	現況調査報告書のとおり
特 記 事 項	<ul style="list-style-type: none"> ・アスベストの有無及びその状態 建築時期・構造・種類等の要因を踏まえ現場調査を行った結果、アスベスト含有建材が使用されている可能性は否定できない。なお、アスベスト使用の詳細については専門調査機関の分析調査を要する。 ・その他 戸が開かず立ち入ることができなかった部屋が3つ（玄関の東隣和室及び西隣和室、仏間が入り込んでいる和室）と屋根天井が崩れ落ち床の状態も疑わしかったため奥側への立ち入りや回り込むことが困難であった部屋や部分（旧和室とその周辺）があった。 下屋部分は、雨除け等として利用されていた。

物件5 主である建物
